**Aarhus Kommune – Center for Miljø og Energi  
Tilsyn ifølge miljøbeskyttelsesloven**

<b>Tilsynsdato</b>	24.01.2017
<b>Tilsynstype</b>	Basistilsyn
<b>CVR-nummer</b>	17948644
<b>P-nummer</b>	1001395835
<b>Virksomhed</b>	Henning Bøjesen A/S
<b>Adresse</b>	Skæringvej 112
<b>Postnummer og by</b>	8520 Lystrup
<b>Telefon</b>	86227322
<b>Mobil</b>	-
<b>e-mail</b>	h@boejesen.com
<b>Branchekode</b>	A53: Maskinfabrikker, -værksteder 100-1000 m2
<b>Biaktiviteter</b>	-
<b>Opstartsdato</b>	18.04.2005
<b><u>Tilstede ved tilsynet:</u></b>	
<b>Virksomheden</b>	Hans Bøjesen
<b>Aarhus Kommune</b>	Boris Schuleit

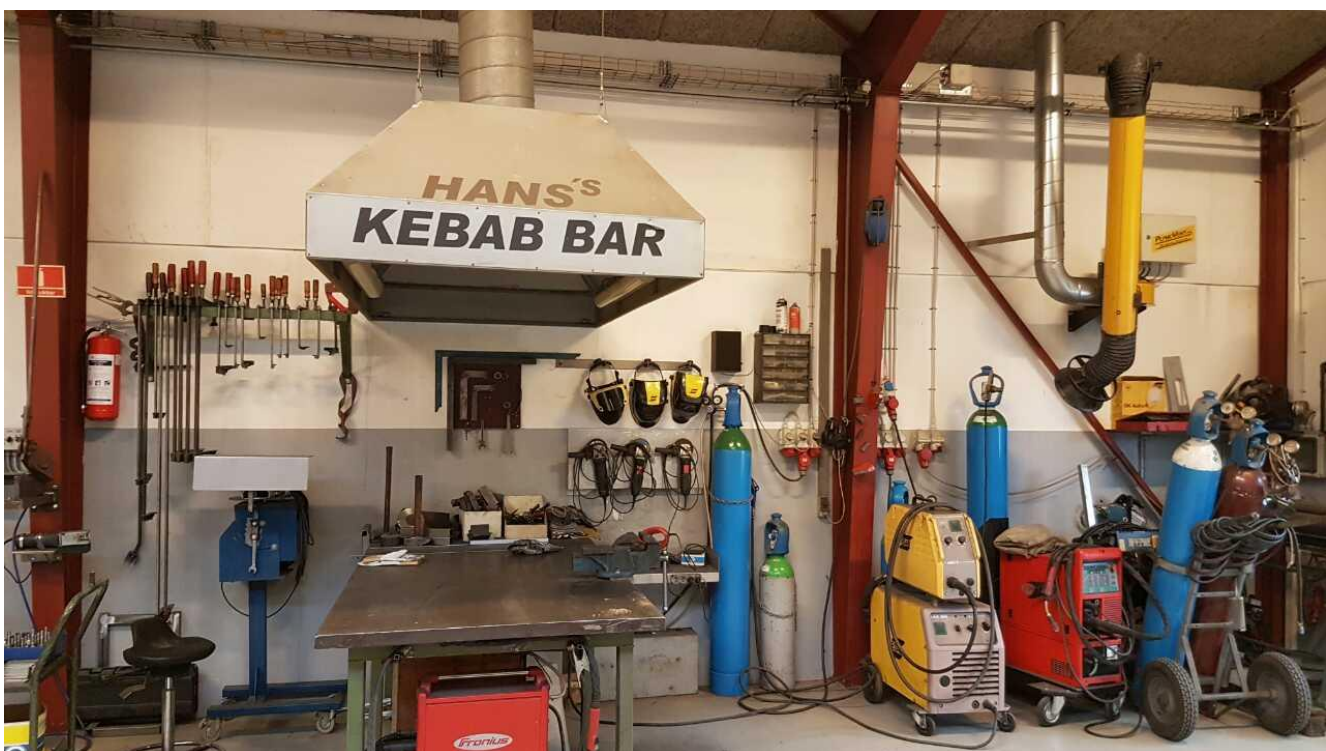
Udsugning ved arbejdsbord til svejsning o.l.

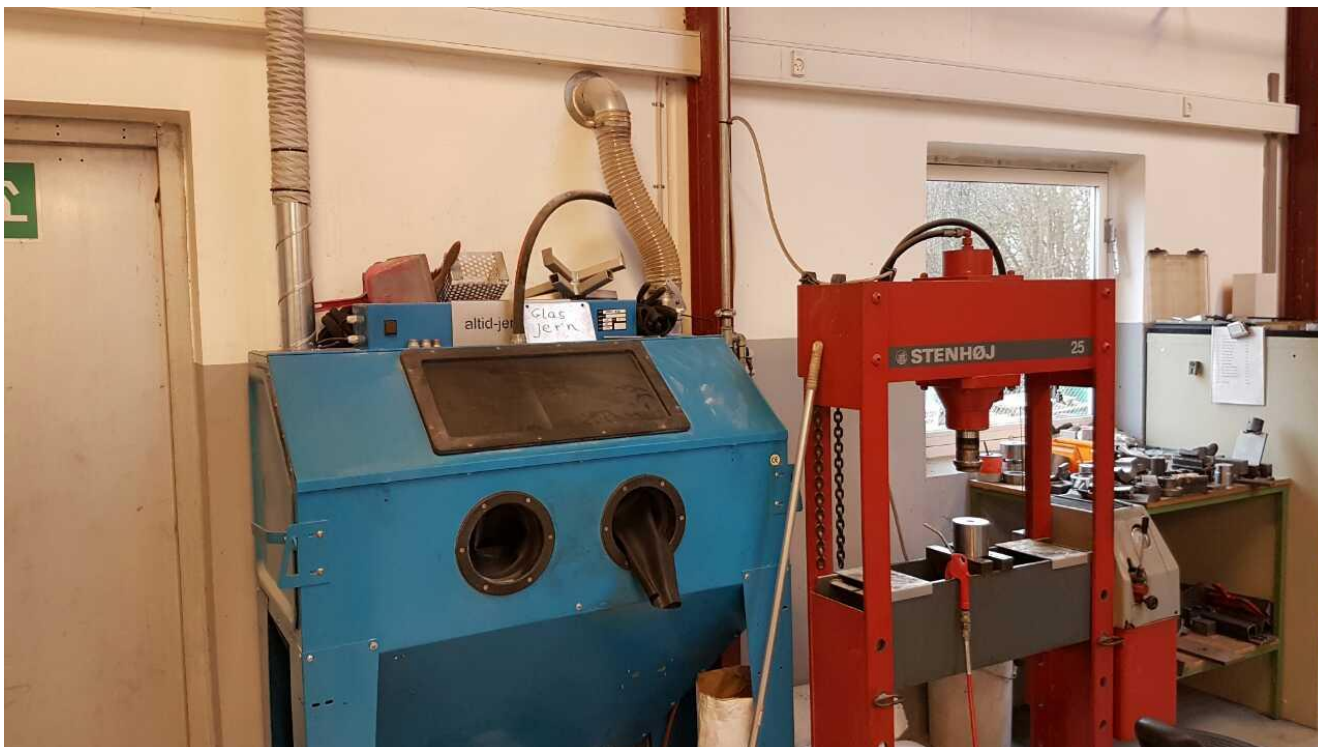
Glasblæser. Luftafkast er ført gennem vægen til skur med posefilteranlæg.

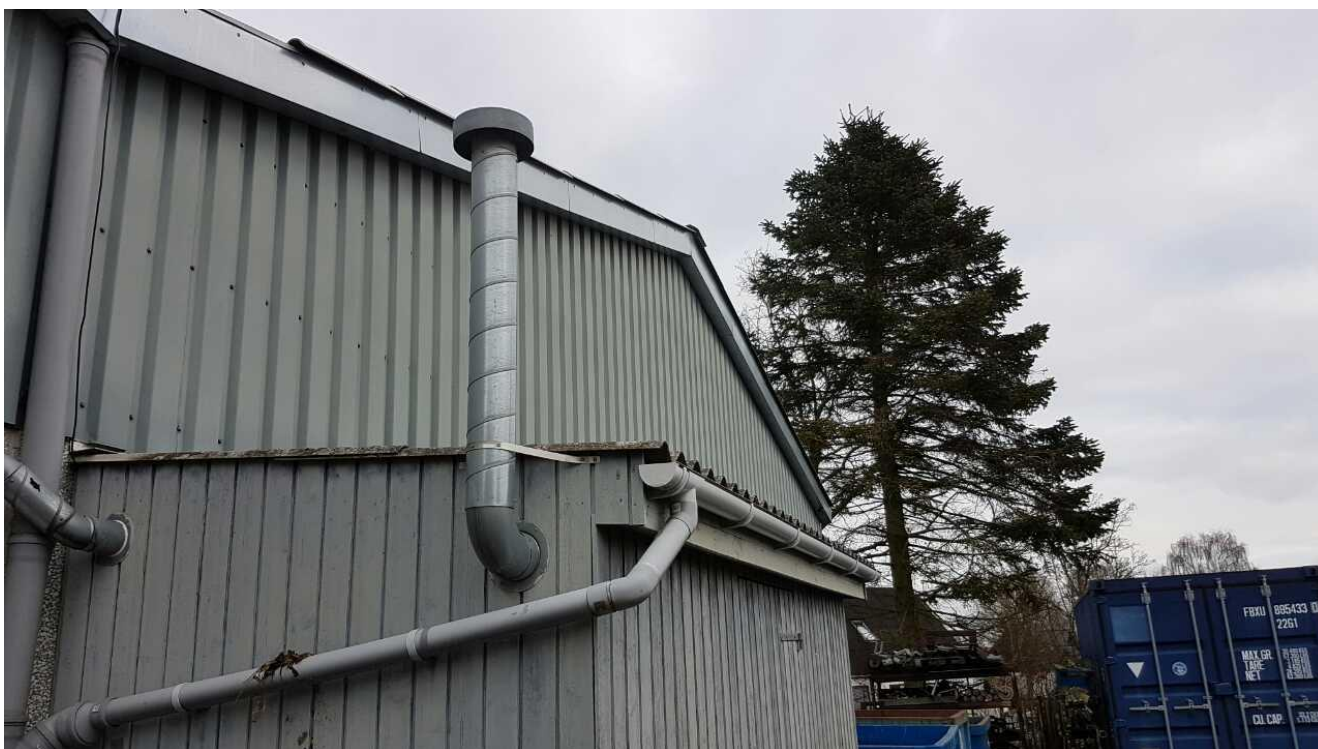
Luftafkast fra glasblæser efter rensning i posefilteranlæg.

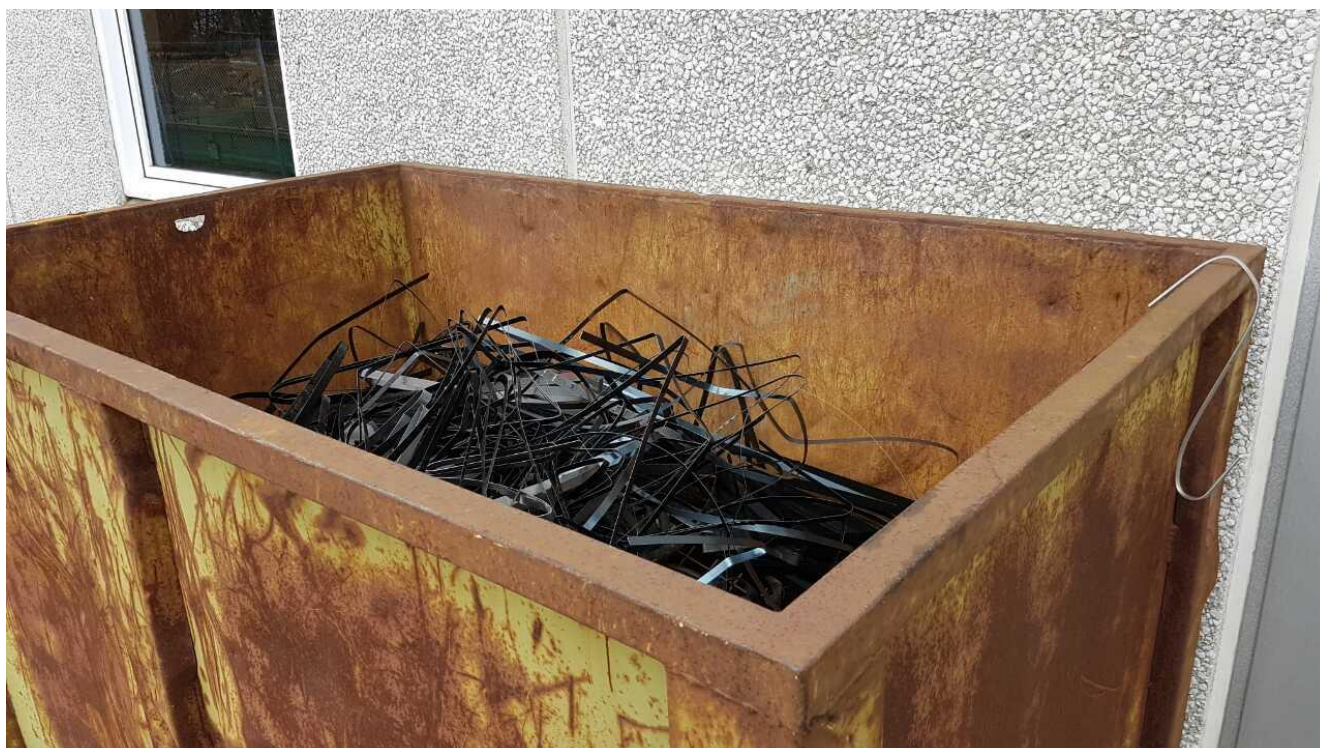
Kontrolpunkt	Tilsynskommentar
Anden miljørelevant lovgivning	Nej.
Afsluttende bemærkninger	Virksomhedens container til metalskrot inkl. mindre mængder metal-spåner var ved tilsynet utæt med flere gennemtærede rusthuller og over længere tid vurderes dette at kunne medføre jordforurening da det vurderes at afdryp med køle-/smøremiddel vil kunne løbe ud på jorden. Dette er ikke acceptabelt og på den baggrund blev det aftalt, at virksomheden kontakter skrotfirmaet og får containeren udskiftet til en ny og tæt model. Det er vigtigt, at der altid benyttes en tæt container. Containeren bør være med låg eller overdækkes for at forhindre, at nedbør opsamles i containeren.
Opfølgning fra sidste tilsyn	Det blev ved sidste tilsyn aftalt, at afkast fra glasblæser skulle føres opadrettet til 1 meter over tag inden 1. juni 2012. Dette er bragt i orden. Det henviser til afsnittet om luft.
Egenkontrol	Der er ikke stillet krav om egenkontroller.

Åben metalskrotcontainer.

Kontrolpunkt	Tilsynskommentar
Farligt affald	<p><u>Skæreemulsion (olieaffald):</u> Opstår kun i mindre mængder. Afleveres på den kommunale genbrugsstation.</p> <p>For erhvervsmæssigt at måtte benytte genbrugsstationerne, skal virksomheden betale for dette og dokumentation skal ske ved at have et mærkat i køretøjets forrude. Virksomheden betaler for at må benytte genbrugspladsen og har mærkat i bilen.</p>
Øvrigt affald	<p><u>Brændbart erhvervsaffald:</u> Bortskaffes til affaldsforbrændingen i Lisbjerg via vognmand Johs. Sørensen. Opbevares i lukket container.</p> <p><u>Metalaffald:</u> 2-4 m<sup>3</sup>/år. Bortskaffes til genbrug via Hasselager Produkthandel. Opbevares i åben container.</p> <p>Virksomhedens container til metalskrot inkl. mindre mængder metal-spåner var ved tilsynet utæt med flere gennemtærede rusthuller og over længere tid vurderes dette at kunne medføre jordforurening da det vurderes at afdryp med køle-/smøremiddel vil kunne løbe ud på jorden. Dette er ikke acceptabelt og på den baggrund blev det aftalt, at virksomheden kontakter skrotfirmaet og får containeren udskiftet til en ny og tæt model. Det er vigtigt, at der altid benyttes en tæt container. Containeren bør være med låg eller overdækkes for at forhindre, at nedbør opsamles i containeren.</p>

Kontrolpunkt	Tilsynskommentar
Opbevaring af flydende farligt affald	Opbevaring sker miljømæssigt forsvarligt indendørs på betongulv uden mulighed for at spild kan løbe i kloak eller ud på jorden.
Opbevaring af flydende råvarer	Opbevaring sker miljømæssigt forsvarligt indendørs på betongulv uden mulighed for at spild kan løbe i kloak eller ud på jorden.
Påfyldningsplads for brændstof	Forefindes ikke.
Belægninger	Indendørs belægninger, hvor der er risiko for spild af olie og kemikalier, vurderes at være i god og tæt stand.
Jordforurening	Der blev ikke observeret jordforurening ved tilsynet.  Virksomhedens container til metalskrot inkl. mindre mængder metal-spåner var ved tilsynet utæt med flere gennemtærede rusthuller og over længere tid vurderes dette at kunne medføre jordforurening da det vurderes at afdryp med køle-/smøremiddel vil kunne løbe ud på jorden. Dette er ikke acceptabelt og på den baggrund blev det aftalt, at virksomheden kontakter skrotfirmaet og får containeren udskiftet til en ny og tæt model. Det er vigtigt, at der altid benyttes en tæt container. Containeren bør være med låg eller overdækkes for at forhindre, at nedbør opsamles i containeren.

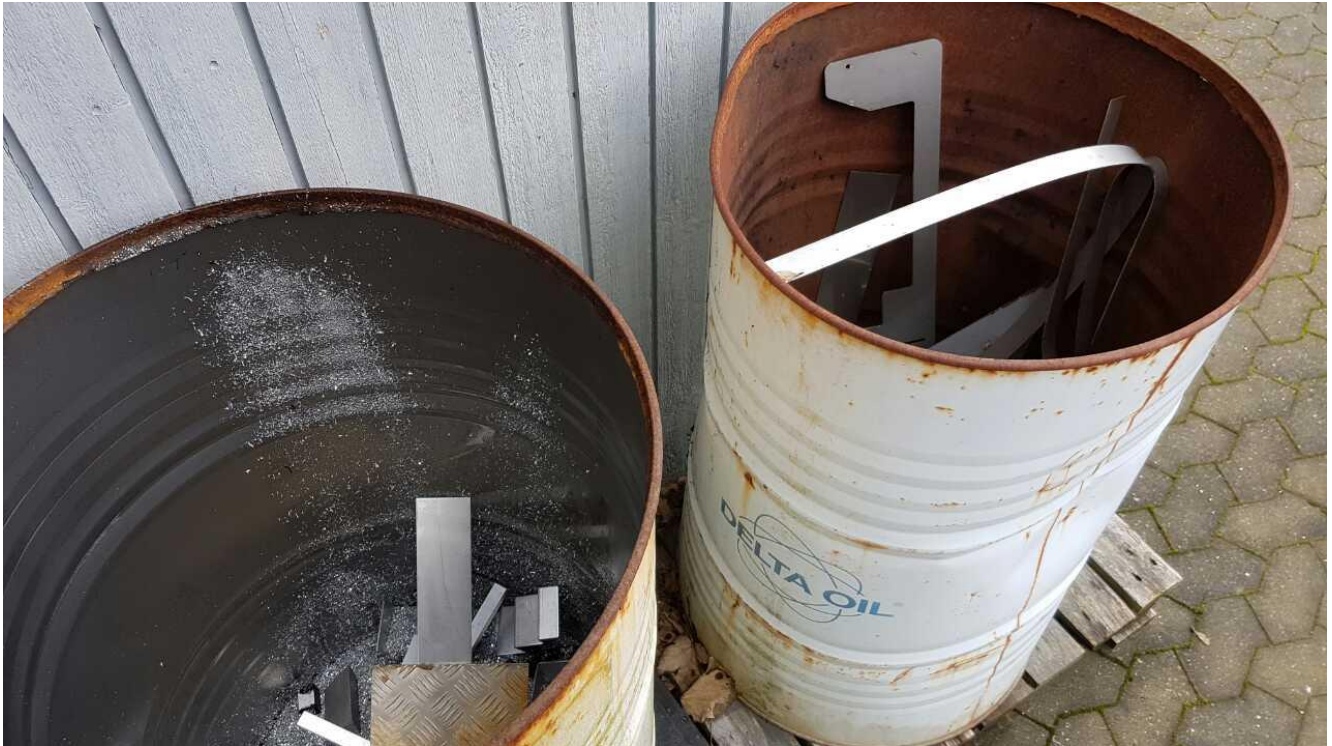
Mere ædle metaller (rustfri, aluminium m.m.) frasorteres og opbevares i tromler.

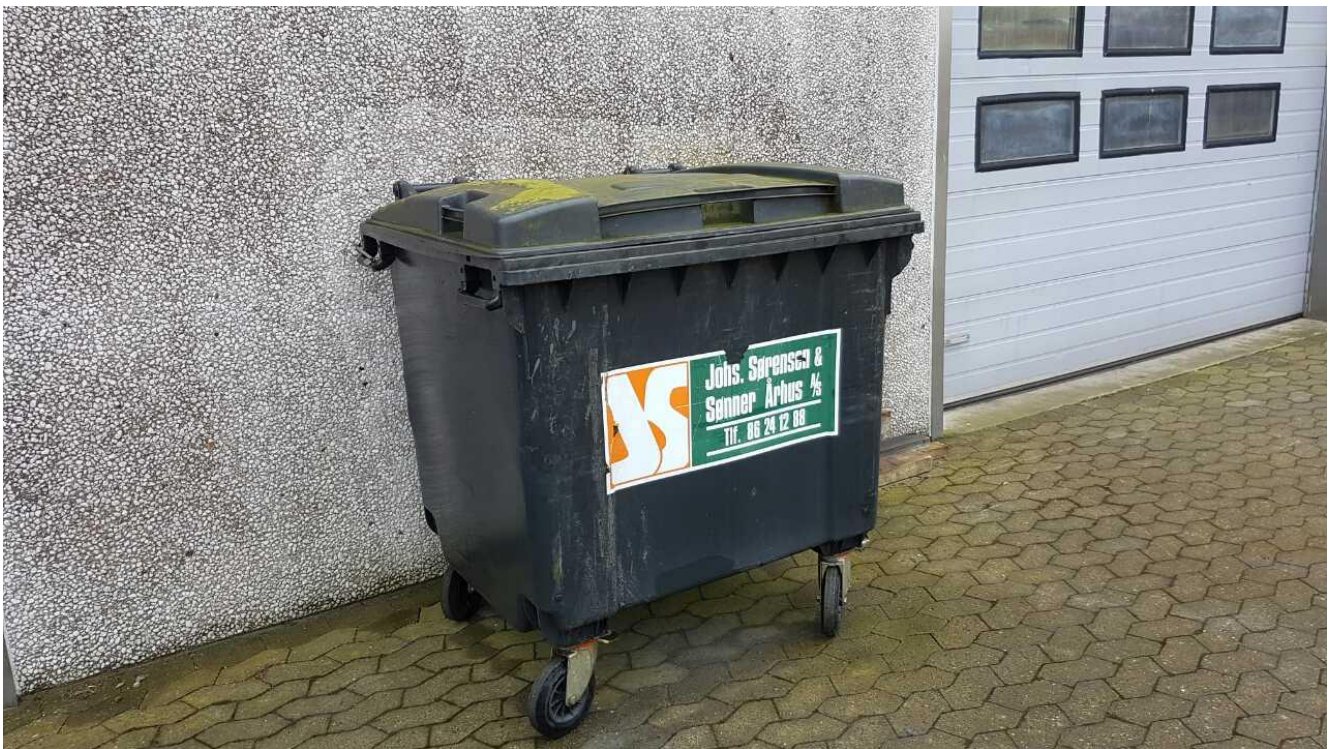
Container til brændbart affald.
