Center for By Land og Vand

Tilsyn med regnvands afløb Egeskovvej 12

Helsingør Kommune Erhverv og Miljø var på tilsyn den 29-09-2022 på Jeres virksomhed Nordcoll A/S Egeskovvej 12.

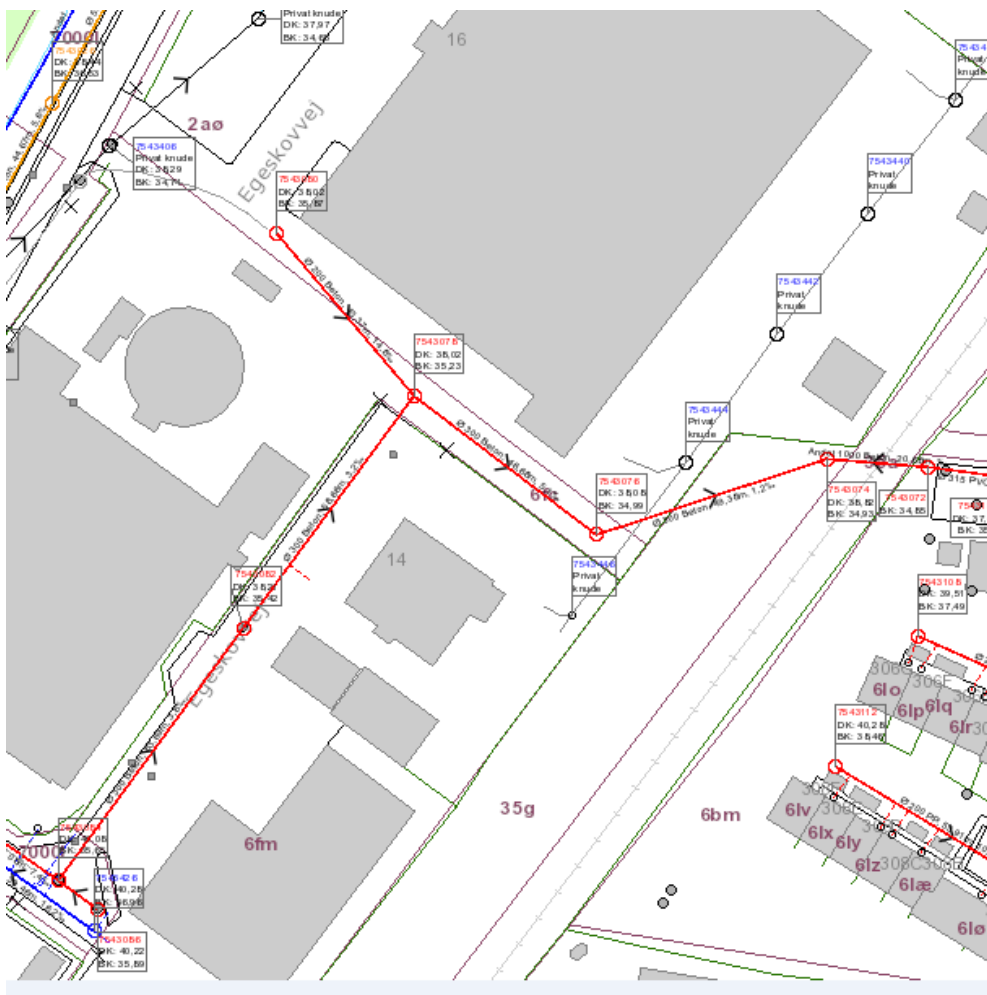
Tegningen nedenunder viser dels den offentlige regnvandsledning og med en tynd streg, den private regnvandsledning, der afvander nogle af jeres arealer. Ifølge Forsyningen går ledningen forbi nr. 14 og op mellem bygningerne, hvor den slutter.

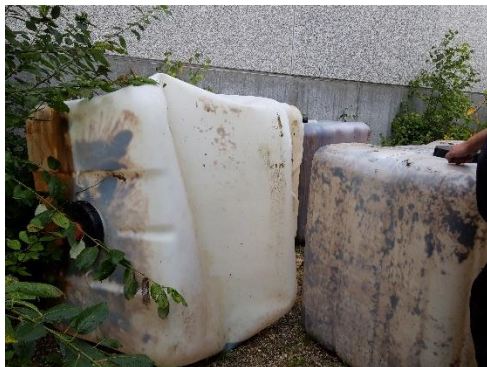
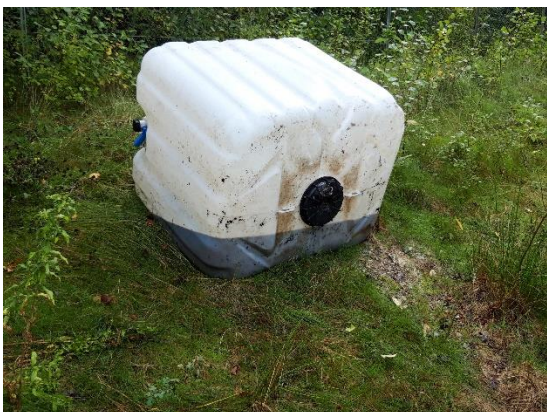
Mellem 2 af bygningerne lå henslængt et par palletanke hvoraf to af dem havde rester af et gødningsprodukt i. I oplyste, at I forventer at kunne sælge resterne også. Men ellers skulle palletankene bortskaffes til affald.

Virksomheden har et vilkår i tilladelse af 23.06.2014 om at alle råvare, produkter og affald skal opbevares på fast belægning med mulighed for opsamling af spild og under tag. Det gælder også disse palletanke.

Nedenfor billede af palletanke med rester af gødning i.

- Flyt plastik palletanke med indhold under tag og med mulighed for opsamling af spild
- Tjek og evt. renover Jeres regnvandssystem på ejendommen, således at der ikke opstaves vand på arealerne ved regnvejr.
