Tilsynsrapport til offentliggørelse

Havbundssedimentdepot - Horsens Havn

Virksomheder
J.nr. 2019-1748
Ref. MARBA/
CLALC/ANLHH/JUBCH
Dato: 23. april 2026

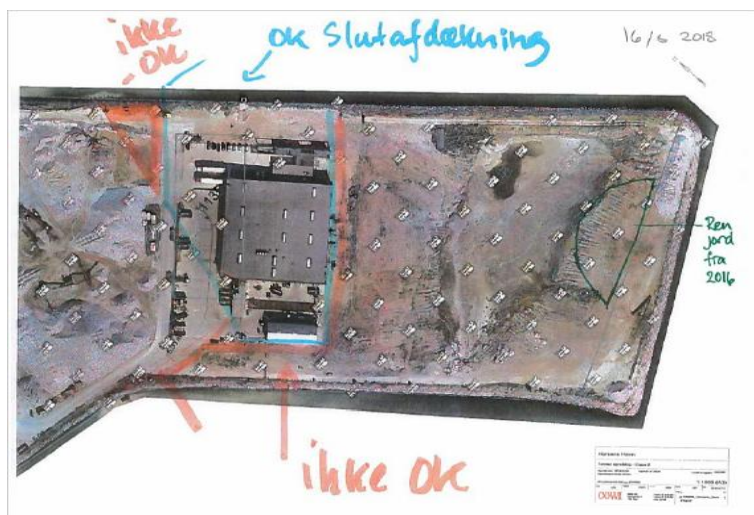
Figur 1a: Grøn markering i figurens højre side angiver et område, hvor der i 2016 blev tilkørt ren jord som slutafdækning. Prøver taget inden for den grønne markering viste efterfølgende, at jorden var delvist kraftigt forurenede og kom fra et forurenede område andetsteds i Horsens.

- Der blev konstateret indhold af bly op til 620 mg/kg i blandeprøve E2-201, der blev udtaget i slutafdækningslaget kote 2,0-2,5 i Etape 2.
- Der kan være tilkørt både ren og forurennet jord til arealet markeret med grøn markering, jf. figur 1, og at jorden er en sammenblanding, der stemmer overens med analyseresultater for den tilkørte jord i 2015.
- Det fremgår af COWI notatet, at der er usikkerhed om, hvor der kan være kørt forurennet jord til etape 2.

Miljøstyrelsen konstaterer, at der i blandeprøven E2-201 er et indhold af kulbrinter, bly og nikkel på et niveau, som ikke kan karakteriseres som kategori 1-jord inden for grænseværdierne, jf. vilkår 33-1 i påbud af 26. februar 2016. I den anden blandeprøve (E2-202) er der ikke konstateret forureningskomponenter over grænseværdierne.

Miljøstyrelsen konkluderer, at jorden ved den udførte boring E2-201 ikke kan rummes inden for de grænseværdier for slutafdækning, der fremgår af vilkår 33-1 i påbud af 26. februar 2016. Vilkåret indskræpes derfor.

Horsens Havn skal derfor lade foretage afgrænsende undersøgelser (som stikprøver) af jord i det område, der er markeret med grøn i figur 1. Forurennet jord over grænseværdierne i vilkår 33-1 i påbud af 26. februar 2016 skal bortskaffes til godkendt modtageanlæg. De afgrænsende undersøgelser skal udføres af et uvildigt firma og dokumentation for undersøgelsen, herunder analyseresultater, målfaste kort og afgravningsdybder, håndtering af bortskaffet jord skal dokumenteres til Miljøstyrelsen i en samlet rapport. Rapporten skal fremsendes til Miljøstyrelsen senest 3 måneder fra dato.

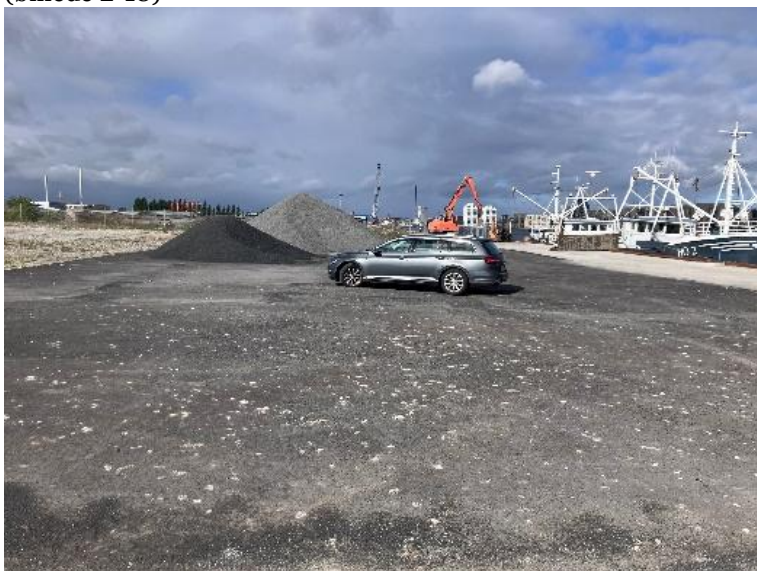
På den asfalterede plads ved kajen (se figur 2) konstaterede tilsynet midlertidige oplag af bunker af granitskærver. Miljøstyrelsen vurderer på baggrund af bl.a. luftfotos, at den asfalterede plads er beliggende på ydersiden af deponiets Etape 1. Pladsen er derfor ikke en del af miljøgodkendelsen til havnesedimentdepotet.

Figur 2 Mellemoplagsplads af asfalt ved kaj.

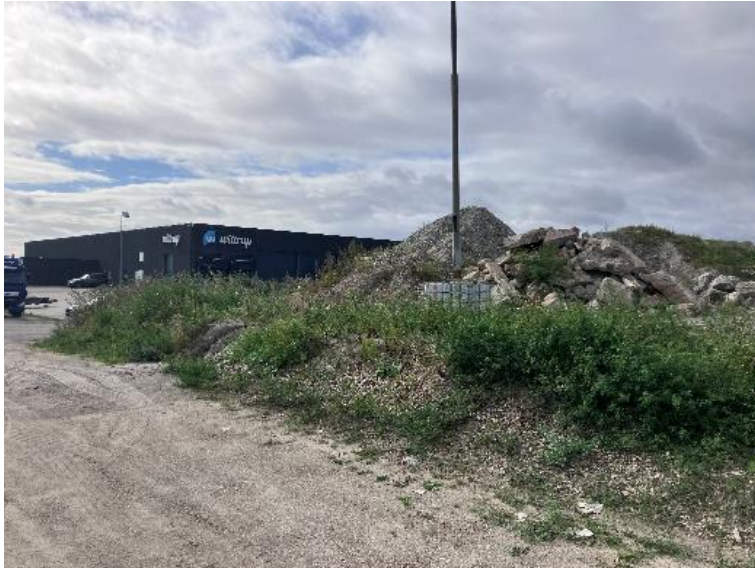
Figur 4 Oplag byggeaffald, ligger både på etape 1 og 2.

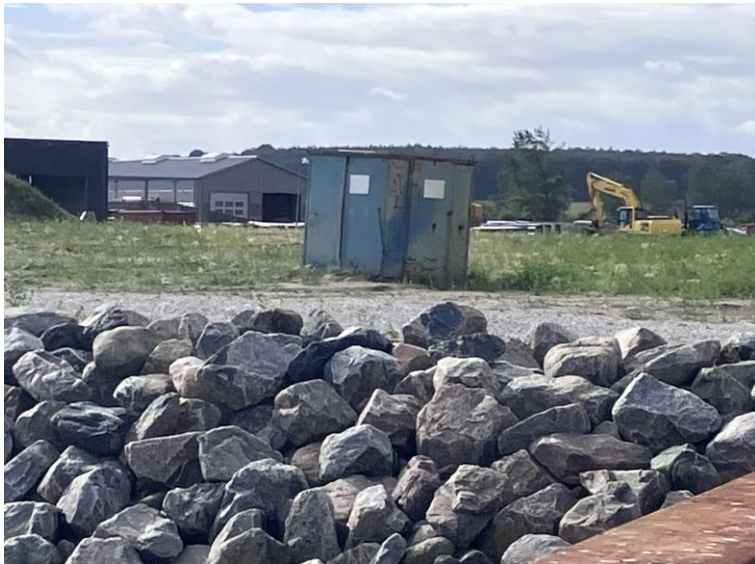
Der er på arealet, hvor BG stone har været beliggende, efterladt en vandboring med metalskur omkring. Horsens Havn oplyste på tilsynet, at man overvejer at beholde vandboringen og skur indtil videre. Horsens Havn oplyste, at vandboringen er ca. 25 m dyb. Miljøstyrelsen konstaterer efterfølgende, at vandboringen har DGU arkivnr: 107. 1695 og er 55 m dyb og at der er tilknyttet en indvindingstilladelse.

Miljøstyrelsen bemærker, at det ikke er hensigtsmæssigt at etablere en vandboring i et deponi, hvor der er stort potentiale for forurening af underliggende grundvand. Derfor opfordrer vi Horsens Havn til at ansøge Horsens Kommune (som kompetent myndighed) om at sløjfe boringen, jf. bekendtgørelse om udførelse og sløjfning af boringer og brønde på land nr. 1260 af 28/10/2013.

Figur 5 Skur på Etape 1 med grundvandsboring fra BG beton.

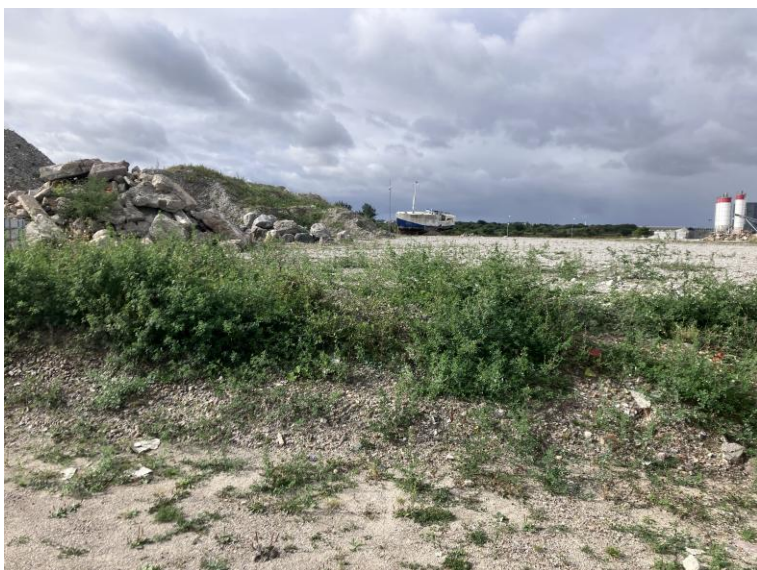
Figur 6 Oplag af byggeaffald. Båd anes i baggrunden.

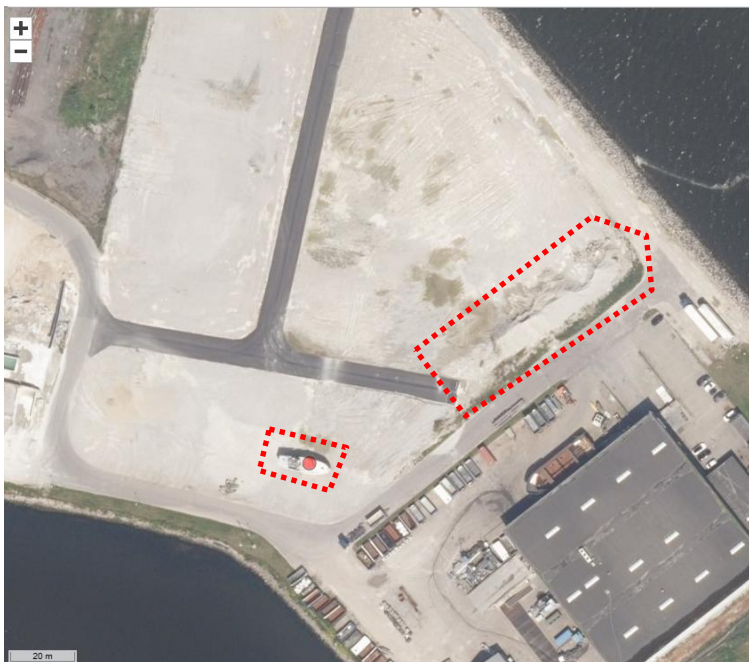
Figur 6a Luftfoto fra 2. maj 2024 viser oplag byggeaffald og båd (markeret med rød stiplet linje).

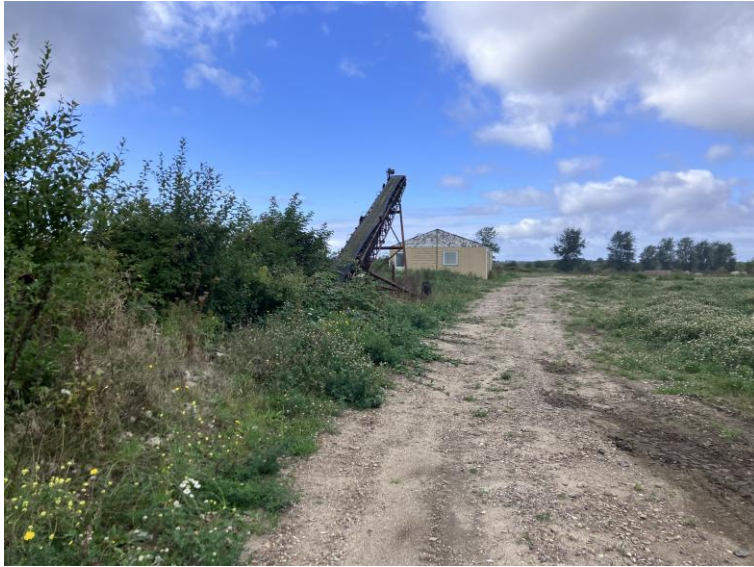
Der er yderst på etape 2 en pavillon/barak som også blev set på sidste tilsyn i 2021 (se figur 9-11). Barakken tilhører ikke havnen, men havnen har givet lov til at den midlertidigt opbevares. Det er en kontorbygning, der ikke har været brugt mens den har stået derude, og Horsens Havn oplyser at modtage leje for at opbevare barakken. Selvom MST tidligere har vurderet, at der ikke er en miljømæssig påvirkning gør den lange periode for placeringen den snart til affald. Virksomheden oplyste, at de juridiske skal forholde sig til ophugning og ønsker den fjernet hurtigst muligt. Miljøstyrelsen oplyser, at der ikke er godkendelse til mellemplog af pavillonen, som derfor skal fjernes. Miljøstyrelsen anmodede om, at virksomheden undersøger og melder tilbage til Miljøstyrelsen om, hvornår den forventes at blive fjernet.

Figur 9 Transportbånd og pavillon yderst på etape 2.

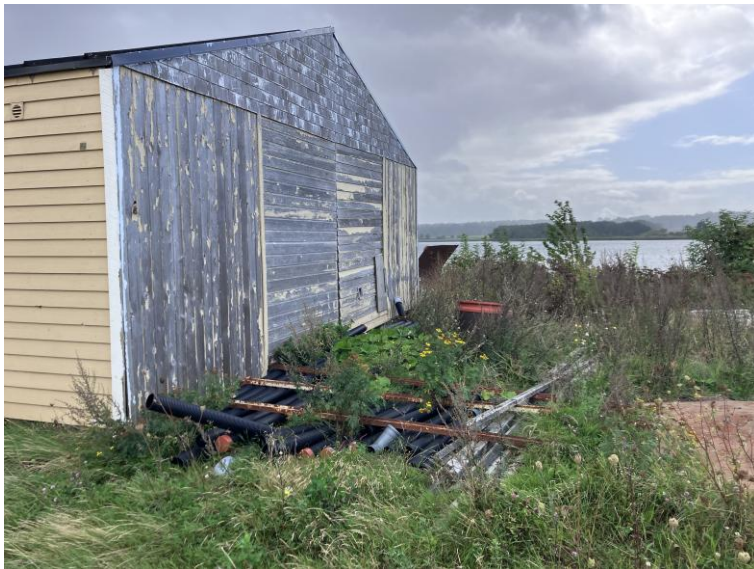
Figur 10 Pavillon og materiale oplag/ jernskrot mv syd for pavillon.

- Diverse bunker på Etape 1 med stenmaterialer med indslag af murbrokker, armeret beton, en bunke af betonsten og en bunke med store sten, hvor BG stone tidligere har været beliggende (se figur 4, 6, 6a, 15 og 16).
- Transportbånd (se figur 9)
- Pavillion (se figur 9-11)
- Jernskrald mv syd for pavillion (se figur 10)
- Fiskekutter (se figur 12)

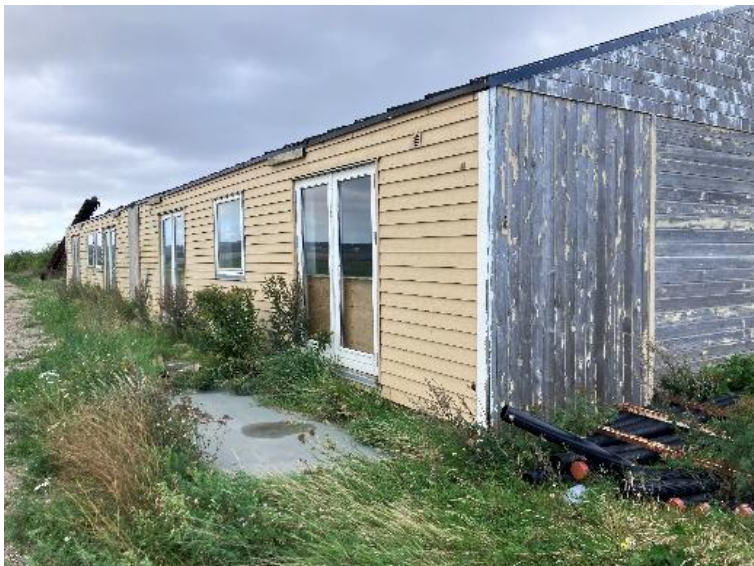
Figur 11 Pavillon.

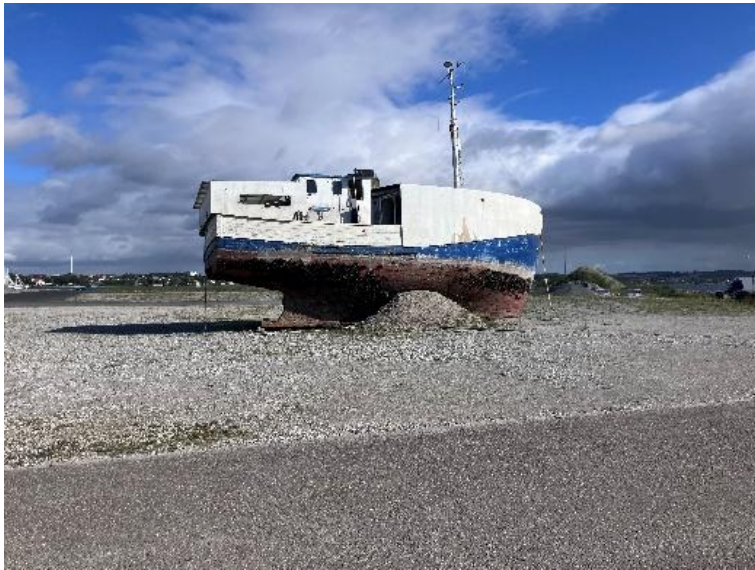
Der har tidligere på etape 2 været mellemplog af træ, der nu er væk. Der er ingen både bortset fra en fiskekutter, som venter på at blive hugget op, taget op fra lystbådehavnen (se figur 12). Miljøstyrelsen oplyser, at der ikke er godkendelse til mellemplog af fiskekutteren, som derfor skal fjernes. Miljøstyrelsen anmodede om, at fiskekutteren blev fjernet indenfor 1 måned.

Figur 12. Fiskerbåd/skib til ophug.

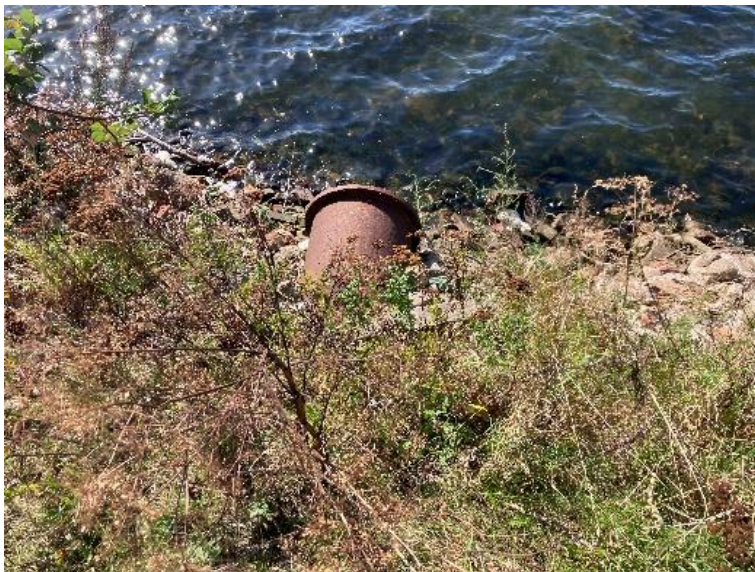
Fra arealet hvor BG stone har været beliggende blev det konstateret, at der var etableret et udledningsrør nedgravet i deponiet og ført direkte gennem dæmningen med direkte udledning mod syd til Bygholm Å/Horsens Fjord (jf. figur 13, 13a-13e). Hverken Horsens Havn eller Miljøstyrelsen kunne umiddelbart redegøre for udløbsrørets funktion eller tilknytning.

Udløbsrøret blev besigtiget, og det synes ikke at være i funktion. Miljøstyrelsen vurderer efterfølgende på baggrund af luftfotos, at udløbsrøret tidligere har haft en funktion, idet der på luftfotos i perioden ca. 2015/2016 til 2021 ses tydelige aflejringer af sediment i Bygholm Å/Horsens Fjord ud for udløbet, jf. figur 13a-13e.

Miljøstyrelsen vurderede, at en utæthed i røret ville kunne give anledning til direkte udledning af forurenende stoffer fra deponiet. Det blev derfor mundtlig indskærpet at udløbsrøret betragtes et potentielt brud på dæmningen, og at dæmningen skal reetableres så

Figur 13. Nedgravet rør ført gennem dæmning på etape 1. Omtrentlige koordinater for udløbsrøret (med få meters usikkerhed) (WGS84): 55.85250 9.87640.

dæmningens funktion opretholdes som uigennemtrængelige for partikulært materiale, jf. vilkår 3 i miljøgodkendelse af 21. maj 2001. Dette forhold indskærpes.

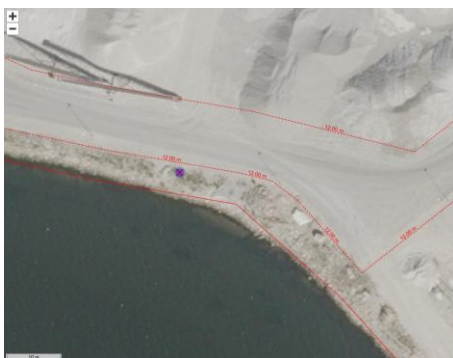
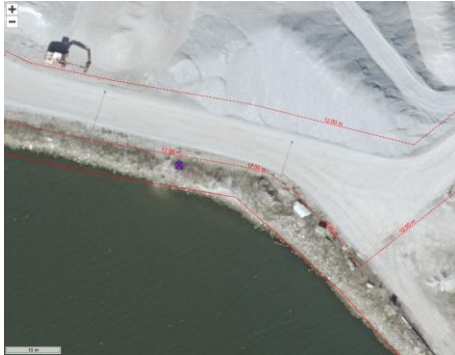
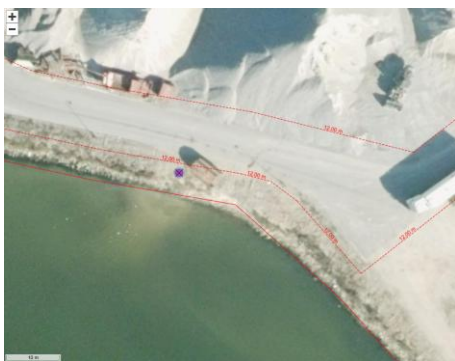
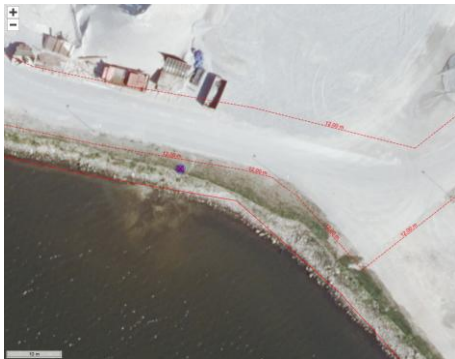
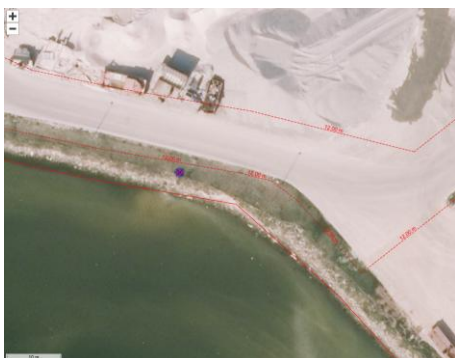
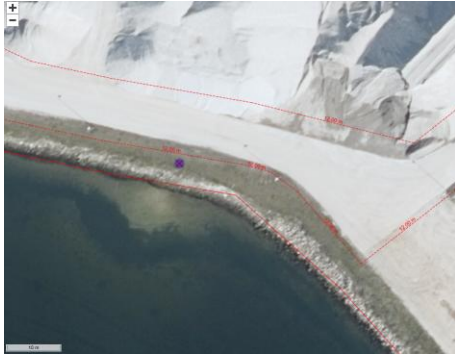
Figur 13a. Punktet markerer omtrentligt område, hvor det nedgravede rør føres gennem dæmningen på Etape 1. Forår 2015.

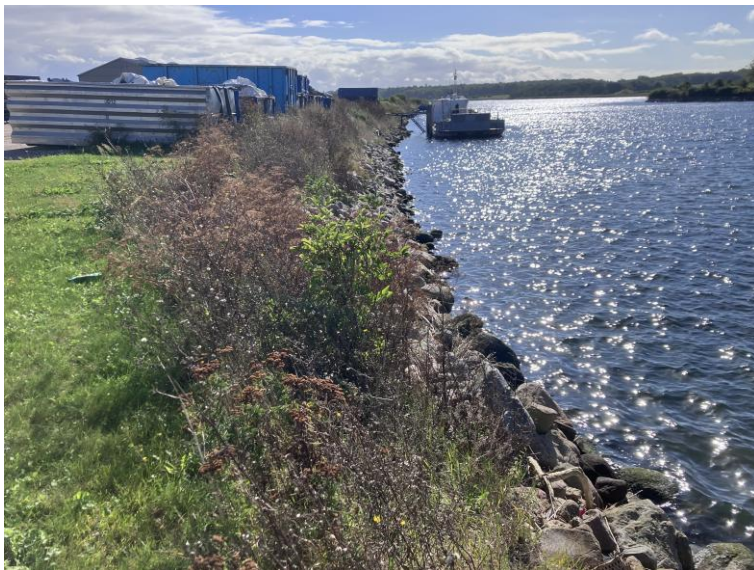
Figur 14. Dæmning og oplag fra virksomhed på etape 2.

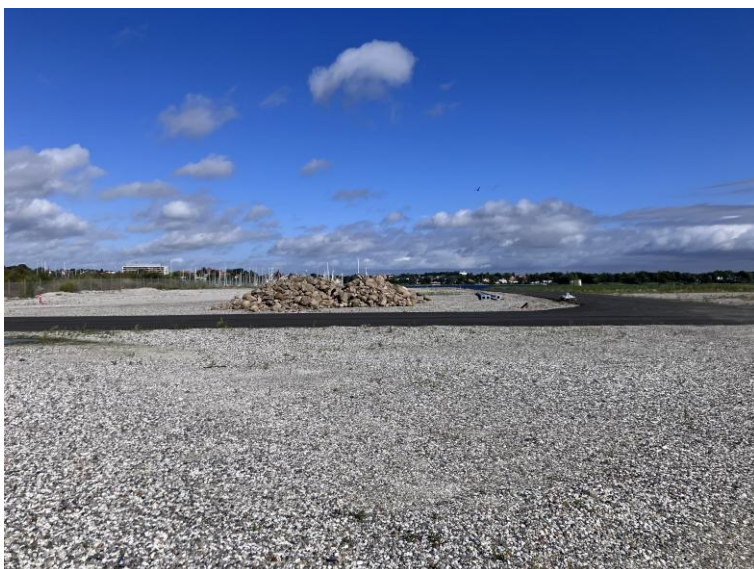
Der blev på etape 1 konstateret bunker af stenmaterialer med indslag af murbrokker, armeret beton, en bunke af betonsten og en bunke med store sten, hvor BG stone tidligere har været beliggende (se figur 4, 6, 6a, 15 og 16). Virksomheden oplyste, at betonen sikkert var fra reparationer af dæmning og til reparation af veje. Virksomheden oplyste, at det er uvist om bunkerne er uforurenede/kategori 1 jord, og hvor højt forureningsniveauet er. Miljøstyrelsen konstaterer, at Horsens Kommune den 18. september 2023 skriftligt orienterede Miljøstyrelsen om, at kommunen havde gennemført et nedlukningstilsyn af virksomheden BG Stone, og at det fremgår af den tilsendte tilsynsrapport, at der ikke var efterladt synligt affald på grunden.

Figur 15. Bunke med sten etape 1. Se også figur 16.

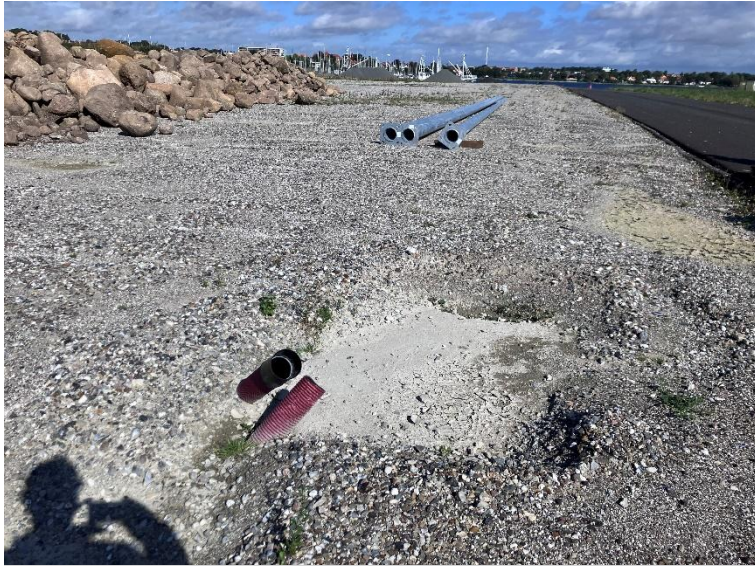
Figur 16. Bunke med sten etape 1. De galvaniserede rør er lysmaster, der planlægges rejst inden længe.

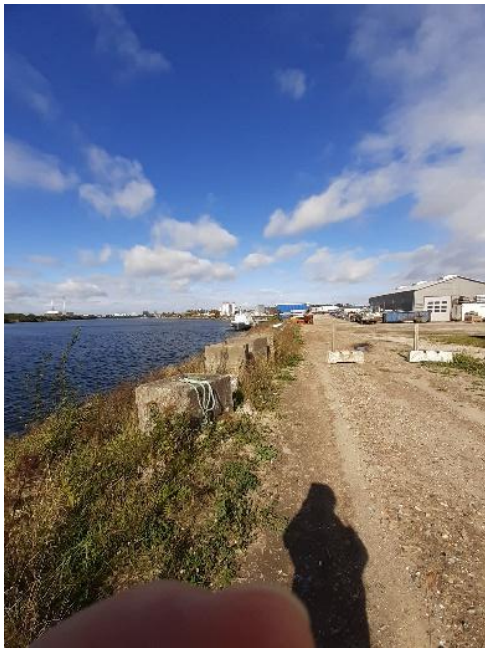
Til- og frakørsel foregår af Ove Jensens Allé. Indkørsel til den del af deponiet på Etape 2, der endnu ikke er slutfærdiget, var afspærret med betonklodser for at hindre uvedkommende kørsel (se figur 17). Indkørsel til havneområdet generelt er afspærret af terrorhegning, som dækker hele havneområdet. Porten i terrorhegningen er åben i dagtimer og lukket aften/nat. Der er kamera overvågning på området med 6-7 kameraer i alt. Horsens Havn vurderer, at der ikke kan foregå uvedkommende tilkørsel.

Figur 17. Betonklodser afspærrer tilkørselsvej til Etape 2. Ekstra betonklodser til afspærring ligger klar efter behov er placeret langs kørevej.

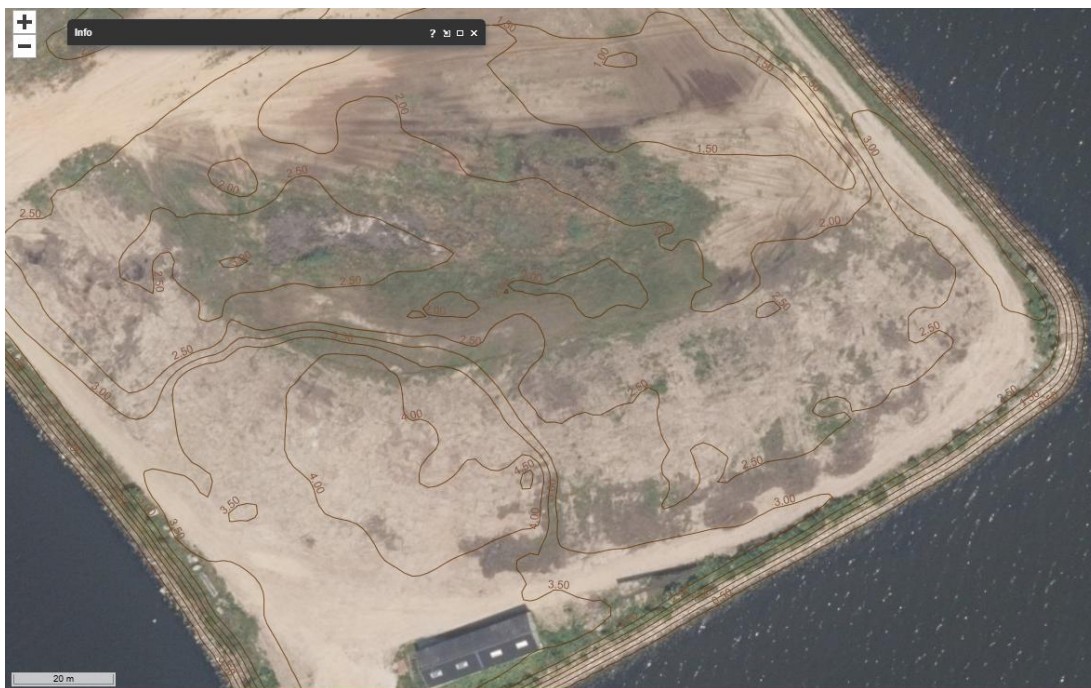
Der har været meddelt en midlertidig godkendelse på overhøjde af slutafdækningen over kote 2,5 m. Denne godkendelse er dog bortfaldet den 1. jan. 2024. Miljøstyrelsen konstaterer, at der på en del af Etape 2 er etableret slutafdækning, der overstiger kote 2,5, jf. figur 18.

Miljøstyrelsen konkluderer, at vilkår B4 og D3 i påbud af 29. maj 2020 ikke er opfyldt, og vilkårene indskræpes derfor.

Figur 18: 0,5 m højdekurver viser koter op til +4,5 Kilde:sagsgis 6. juni 2025- OBS data om højdekurver er ikke kendt..
