## Tilsynsrapport til offentliggørelse

Virksomheder  
J.nr. 2019 - 1845  
Ref. LINHA/CLLCH  
Dato: 30.01.2020  
Rev. 24. marts 2020

Virksomhedens navn	Scanola A/S
Virksomhedens adresse	Tongavej 1, 8000 Aarhus C
CVR nummer	19755444
Virksomhedstype	6.4b(ii)1: Vegetabiliske råstoffer - Oliemøller, kap.>300 tons/dag - Oliemøller eller andre anlæg for raffinering eller behandling af vegetabiliske olier.
Tidspunkt for tilsynet	07.11.2019
Baggrunden for tilsynet	Basistilsyn
Varsling af tilsynet	23.10.2016
Deltagere fra virksomheden	Claus Emmertsen, produktionsdirektør
Øvrige deltagere	Jørgen Vineke Pedersen, Niras
Tilsynet udført af	Line Spinner Heerwagen, Miljøstyrelsen Claus Lübeck Christensen, Miljøstyrelsen
Tilsynet omfattede	Virksomhedens samlede miljøforhold (basistilsyn)

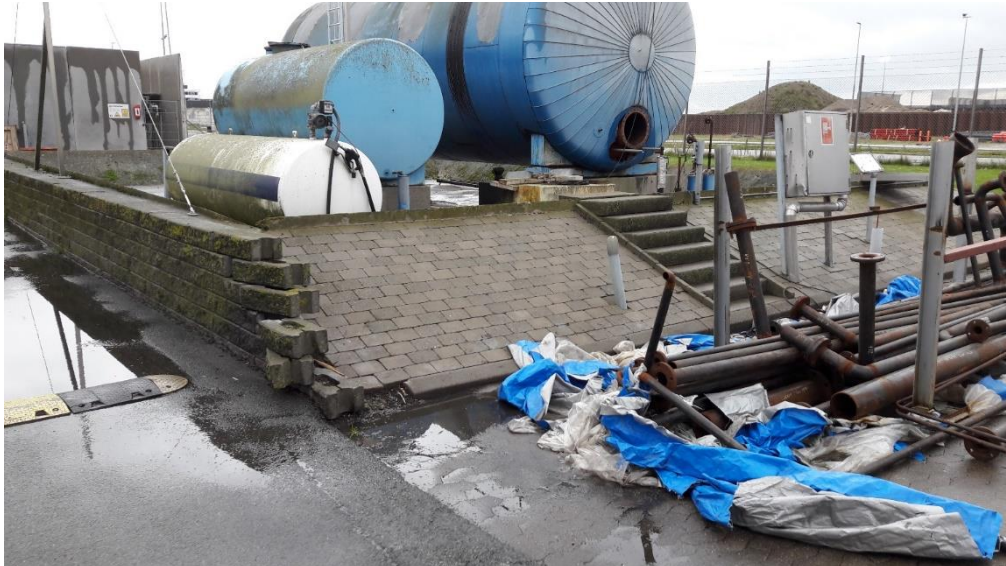
Foran tankgården er der en plads befæstet med SF-sten til tankning af dieselolie, til påfyldning af olietanken samt fremtidig udlevering af lecithin. Ved tilsynet blev der opbevaret rør på pladsen (se foto). Kloakplanen viste, at rørene ligger oven på kloakken til afledning af overfladevand, der er tilsluttet olieudskiller. Se følgebrev for opfølgning.

Ved det seneste tilsyn i 2016 blev der observeret enkelte lunger i belægningen på pladsen. Lunger kan give risiko for at vand og spild kan sive gennem belægningen. Tilsynet påtalte dette for virksomheden i 2016 med en opfordring til at udbedre forholdet. Det blev ved dette tilsyn konstateret, at dette ikke var sket. Jf. vilkår I7 i miljøgodkendelse af 29. maj 2015 skal arealet, hvor der tankes køretøjer, have en tæt belægning. Pladsen med SF-sten vurderes ikke længere at være tæt over for de olieprodukter, der håndteres på pladsen, idet der blev konstateret lunger med vand, mindre revner mellem SF-sten og utilstrækkeligt fald mod afløb. Miljøstyrelsen har derfor den 30. januar 2020 indskærpet, at vilkåret skal overholdes.

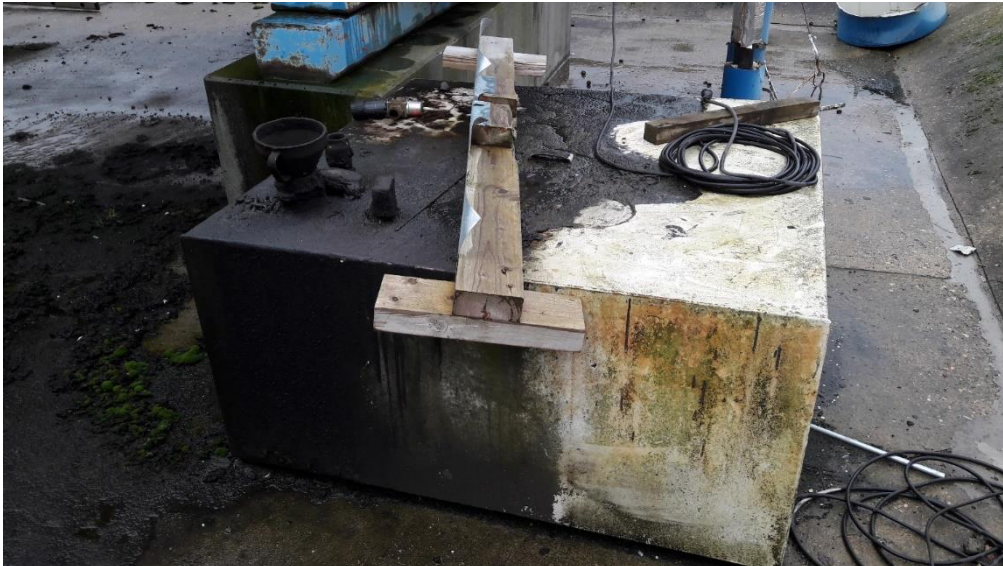
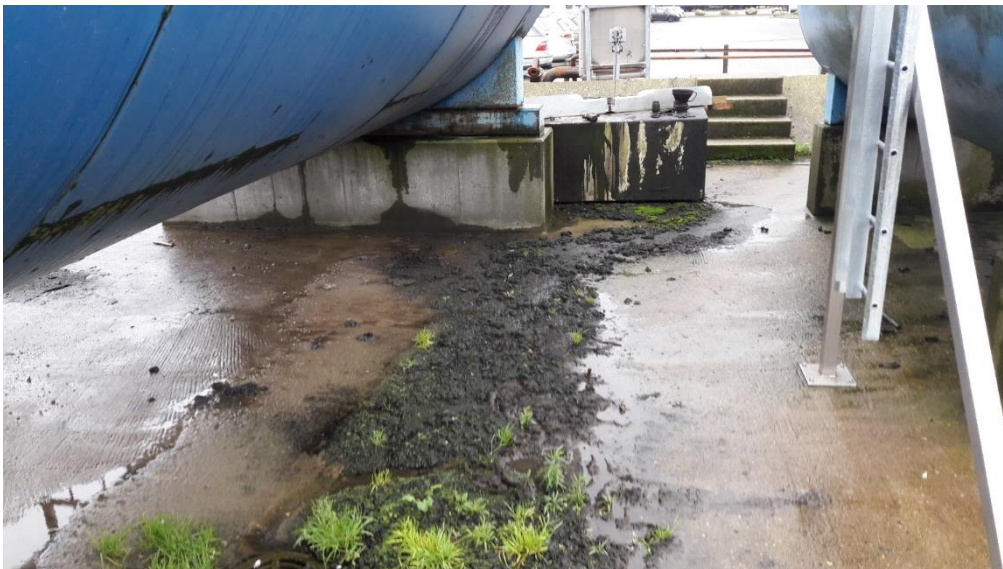
Ved tilsynet blev den 1.000 liter store tank til spildolie besigtiget. Tanken står i tankgården uden overdækning. Der var tydelige tegn på spild ovenpå og rundt om tanken. Miljøstyrelsen opfordrede til, at der blev udarbejdet en forbedret procedure for påfyldning af spildolie til tanken samt opsamling af spildt olie. Se følgebrev for krav om fremsendelse af procedure for håndtering af spild og rensning af tangård.

Spildolie er farligt affald og i henhold til vilkår B6 i miljøgodkendelse/revurdering 29. maj 2015 er der skærpede krav for oplag heraf. F.eks. skal der under oplag af olieaffald være et tæt opsamlingssted. Endvidere skal opsamlingsstedet være indendørs eller overdækket og uden afløb. Virksomheden modtager en indskærpelse af dette forhold.

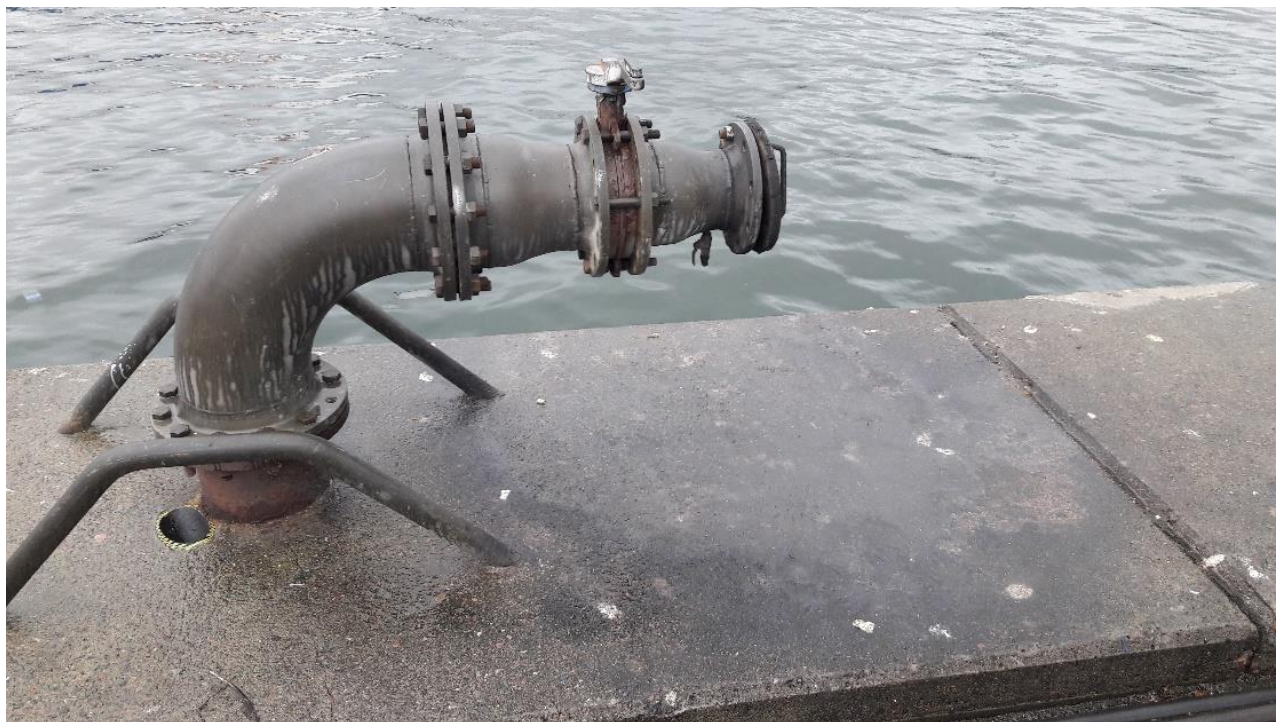
På tilsynet blev røret til udlevering af vegetabilsk olie til skib besigtiget. Virksomheden oplyste, at de udleverer olie til skib en gang ugentligt. Området omkring røret bar præg af spild, og Miljøstyrelsen vurderer, at dryp eller spild fra frakobling af røret vil løbe over kajkanten og i havnebassinet. Jf. miljøbeskyttelseslovens §27 må stoffer, der kan forurene vandet, ikke tilføres havet, ligesom sådanne stoffer ikke må oplægges således, at der er fare for, at vandet forurenes.

Scanola skal fremsende forslag til foranstaltninger, der sikrer, at spild/dryp fra afkobling af losseslange ikke kan løbe til havnebassin. Se følgebrev.

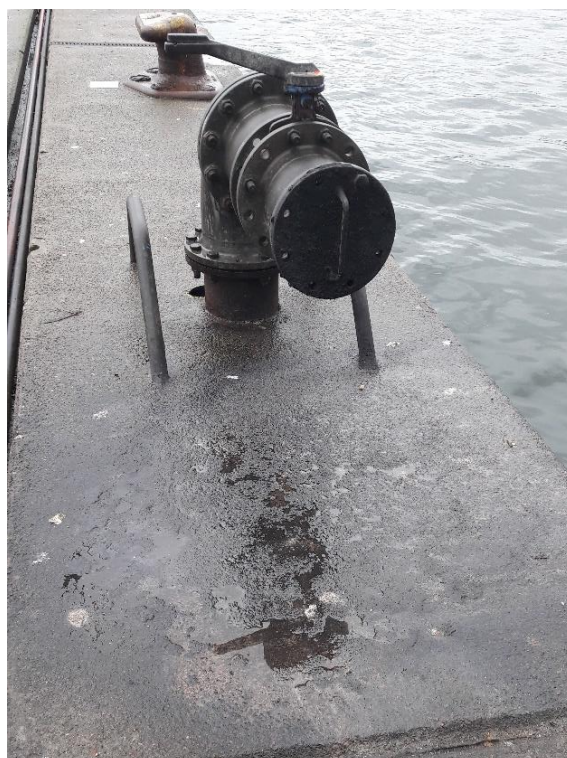
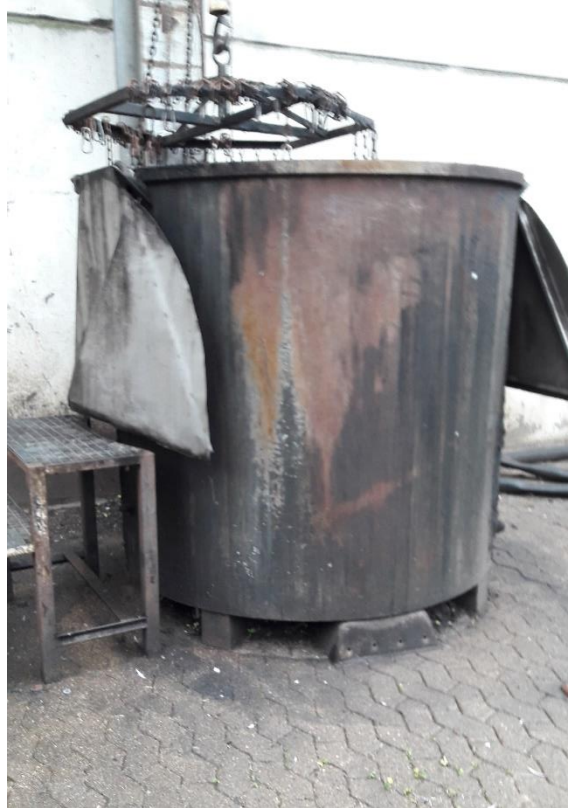
I gården på den nordvestlige side af produktionshallen stod der ved tilsynet et stort kogekar. Scanola oplyste, at karret bruges til periodisk at koge filtre. Rundt om kogekaret og hen mod et nærliggende afløb var der indikationer på spild af vegetabilsk olie. Der var ikke umiddelbar mistanke om forurening af jord, da befæstelsen er acceptabel og der er fald mod afløb. Efterfølgende konsultation

med kloakplanen viser, at der ikke er olieudskiller på afløbet, der leder regnvand til havnebassinet. Spild af olie til befæstelse vil derfor via afløb ende i havnebassinet. Aktiviteten kan derfor ikke fortsætte uændret. Se følgebrev for opfølgning.

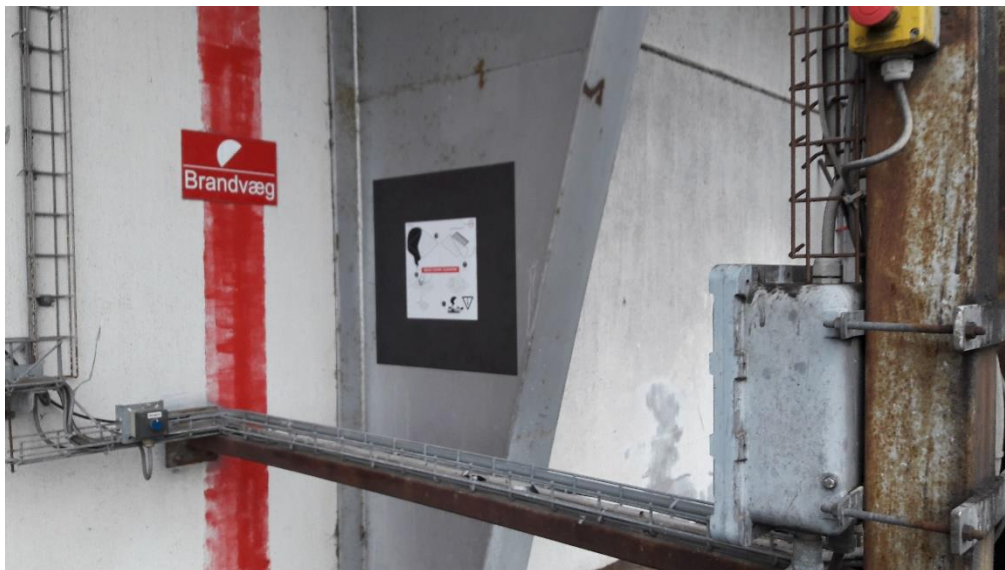
Modtagelse og indpumpning af syrer/baser sker efter virksomhedens oplysninger under manuel overvågning. Afløb til regnvandskloaker afdækkes med magnetplade. Magnetpladen er tilgængelig umiddelbart ved påfyldningspladsen for syrer/baser.
