## Rapport for miljøtilsyn 09-12-2025 hos LANDMAND HANS HENRIK WINTHER NIELSEN, Rødageren 11, 9280 Storvorde

| Tilsynsdato | 09-12-2025 | | |
| Baggrund for tilsyn | Prioriteret tilsyn - varslet | | |

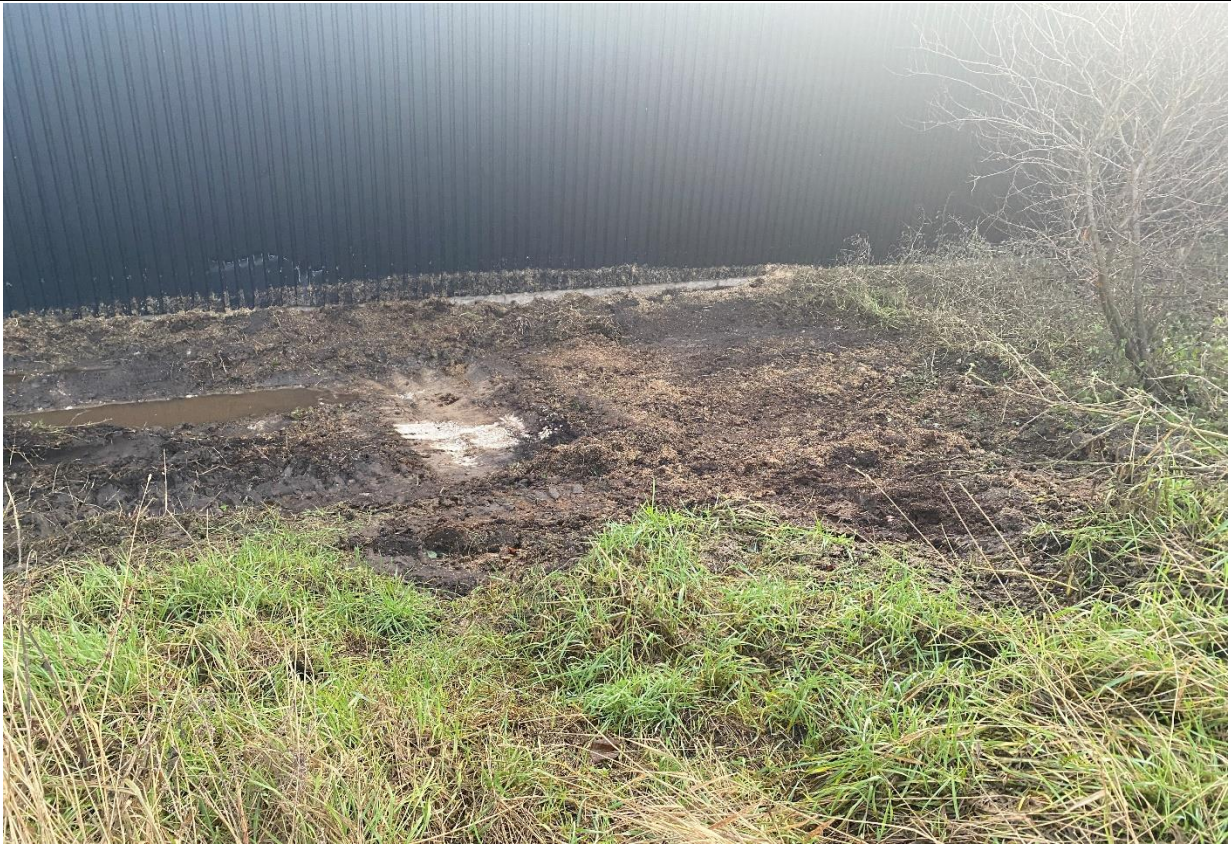
Avner på jorden.

| Dato | Type | Status | Kommentar |
|---|---|---|---|
| 08-10-2024 | Indskærpelse | Meddelt | Foderspild omkring siloer, samt andre steder på ejendommen, skal ryddes op for at undgå skadedyr. <ul style="list-style-type: none"> <li>•Foderspild skal fjernes under fodersilo.</li> <li>•Avner fra korn, som blæses ud på bagsiden af maskin-/kornhus skal fjernes regelmæssigt.</li> <li>•Utætheder ved kornpumpe skal tætnes, så det undgås at der kommer korn ud på jorden ved soklen.</li> <li>•Løst korn på langsiden af kornlager skal fjernes.</li> <li>•Der må på intet tidspunkt ligge korn eller foderstoffer frit tilgængeligt for rotter.</li> </ul> |

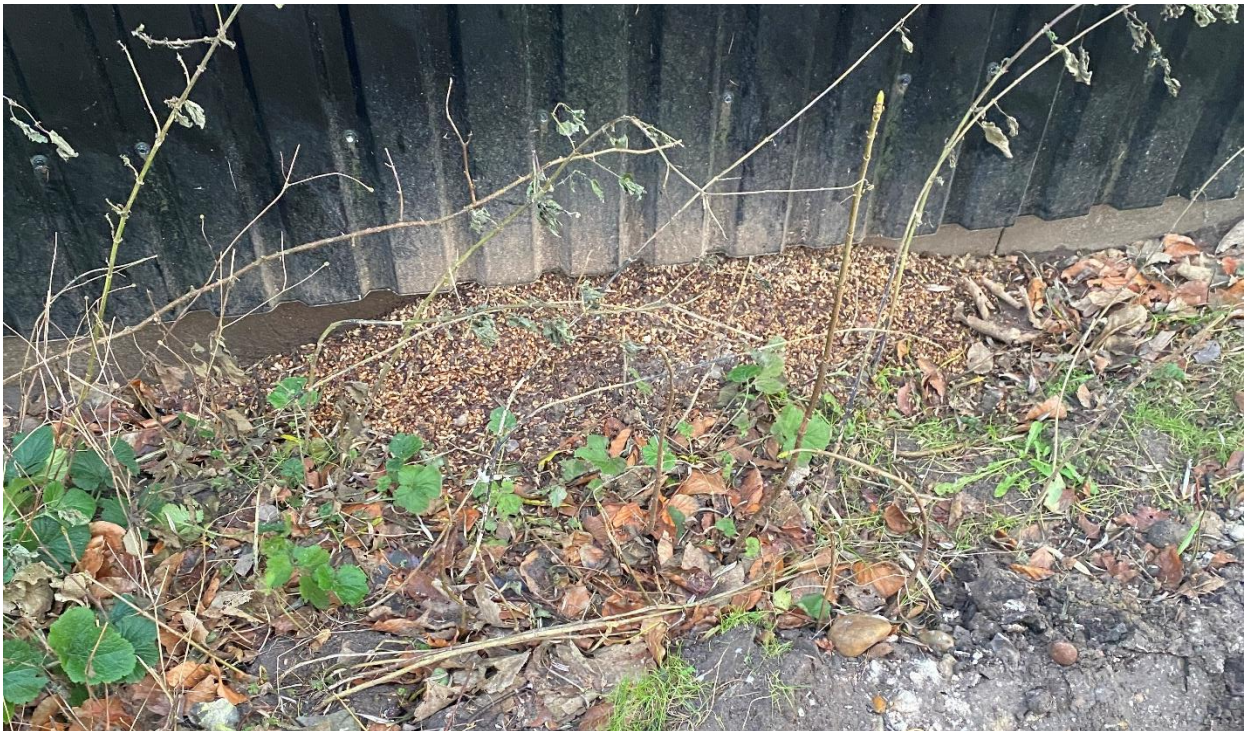
Foder under soklen ved foderpumpen.

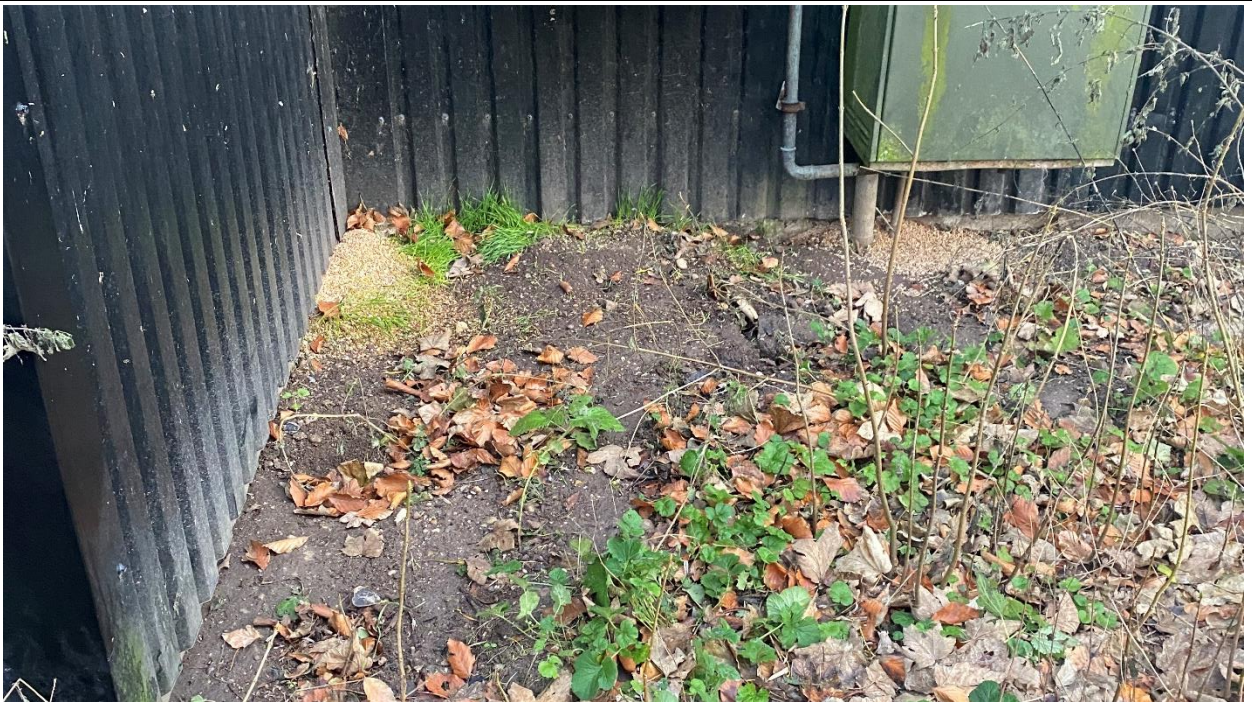
Foder under soklen ved foderpumpen.

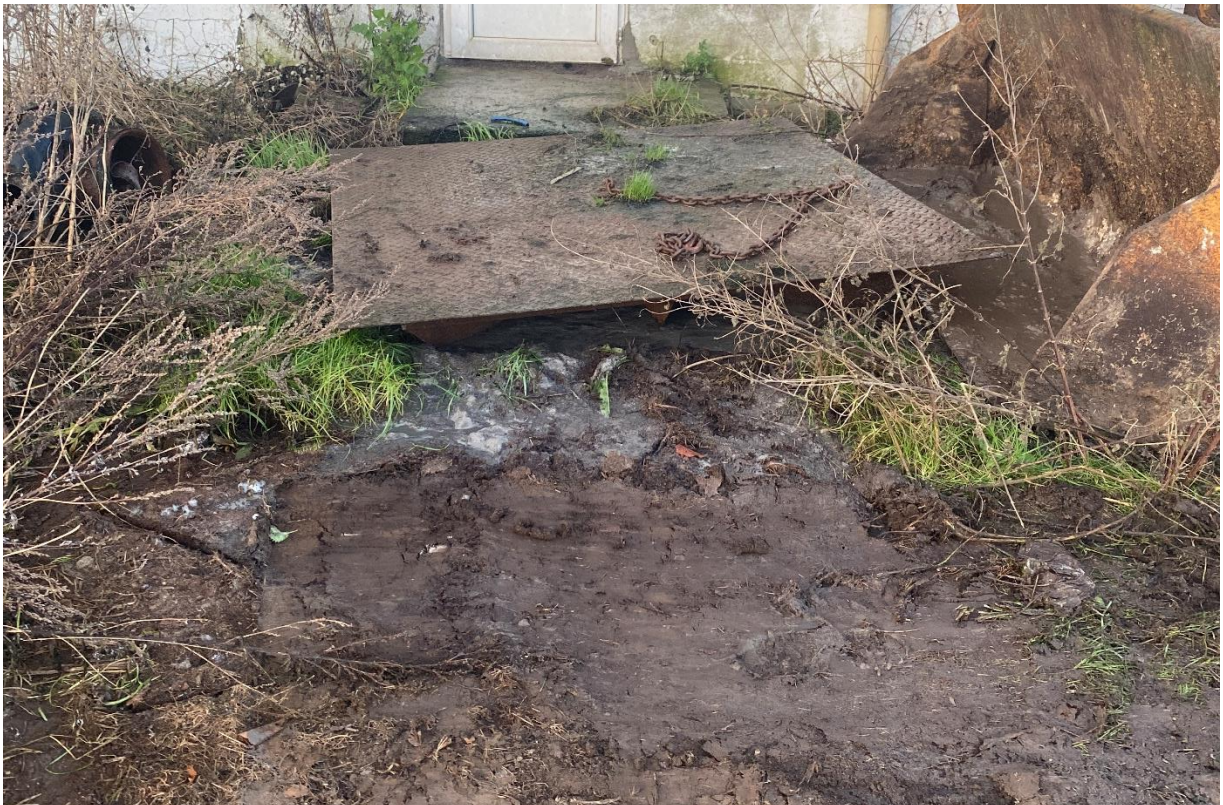
Tørbrønd er løbet over

| Dato | Type | Status | Kommentar |
|---|---|---|---|
| 09-12-2025 | Indskærpelse | Meddelt | Tørbrønden skal tømmes så ofte at den ikke løber over. |
