# Tilsynsrapport til offentliggørelse

| Virksomhedens navn | Mårum Losseplads |
| Tidspunkt for tilsynet | 12.6.2024 |
| Tilsynet omfattede | Generel besigtigelse<br>Drængrøft og overvågning af drængrøft<br>Boringskontrol med baggrund i fremsendt årsrapport |

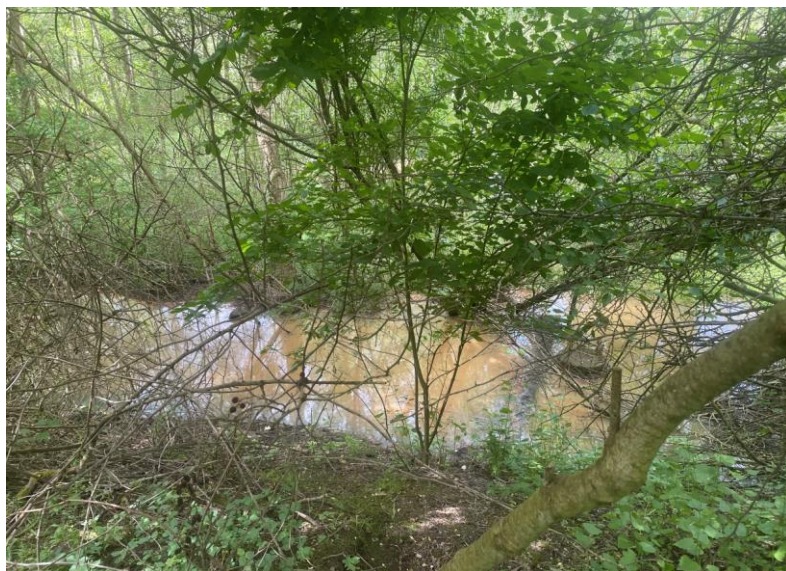
Drængrøften fremstod med høj vandstand, se nedenstående foto. Bagerst i billedet af drængrøften kan put-and-take søen skimtes mellem træerne. Miljøstyrelsen opfordrede ved tilsynet Gribskov Kommune til med jævne mellemrum at få rensset op i drængrøften. Dette skal ses i lyset af, at der tidligere har været overløb fra drængrøften, hvilket har medført forurening af den nærliggende put-and-take sø med perkolatforurenet grundvand. Tilsynsmyndigheden vil gerne orienteres herom i deponiets årsrapport.

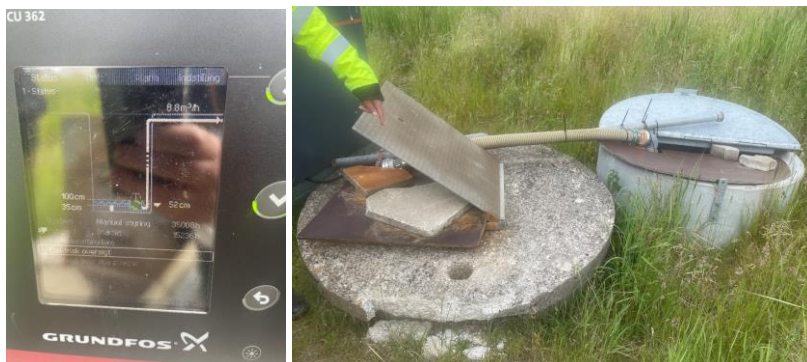
Pumpebrønd og styring af pumpe.

Der er i 2017 installeret nyt overvågningssystem for pumperne i perkolatbrønd og pumpen i pumpebrønden ved drængrøften. Det ses på nedenstående foto, at der er sat interval for pumpning, og at der pumpes med 8,8m<sup>3</sup>/time.
