Tilsynsrapport til offentliggørelse

Virksomheder
J.nr. 2021 - 1953
Ref. ANTKR
Dato: 28. juni 2021

Virksomhedens navn	FMC (Cheminova A/S)
Virksomhedens adresse	Thyborønvej 78, 7673 Harboøre
CVR nummer	12760043
Virksomhedstype	4.4 Fremstilling af plantebeskyttelsesmidler/biocider
Tidspunkt for tilsynet	27. maj 2021
Baggrunden for tilsynet	Relateret tilsyn
Varsling af tilsynet	3. maj 2021
Deltagere fra virksomheden	Lisbeth Søndergaard Sørensen og Inge Margrethe Jensen
Øvrige deltagere	-
Tilsynet udført af	Anders T Kristensen
Tilsynet omfattede	Jordforurening fra IPE/PNF-tanklager Fyfanonanlæg Ny A-bunker
Materiale udleveret	Fotos

IPE/PNF-tanklager – jordforurening (fotos: FMC|Cheminova)

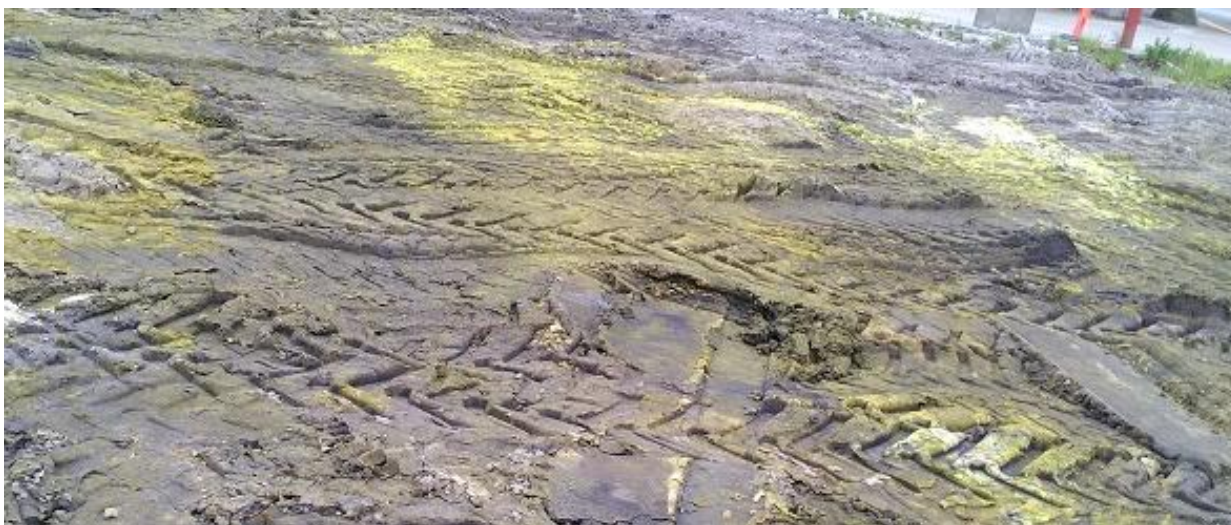
Efter fjernelse af de vestlige 2/3 dele af betondækket under tank 1-4 er der lugt af IPE. Der er tydelig mørk grøn misfarvning på jordoverfladen under midten af de enkelte sektioner af betondækket, særligt under tank 2 og 3, men ingen markant misfarvning under støbeskellene mellem sektionerne. Nogle dage efter, hvor overfladen er mere tør er farven mere gullig:

Den efterladte jord under tanke 2, 3 og 4 (1. juni 2021, 3 dage efter betondækket er fjernet)

Aftalt at FMC|Cheminova drøfter forholdet med rådgiveren. En forklaring er ikke afgørende, da det tydeligt kan konstateres, at der er sket jord- og grundvandsforurening fra tanklageret. FMC|Cheminova kommer i samarbejde med rådgiveren med forslag til baggrundsniveau for IPE/PNF. Oplysningerne skal indgå i undersøgelsesrapporten, der er under udarbejdelse med frist for fremsendelse senest den 1. september 2021.

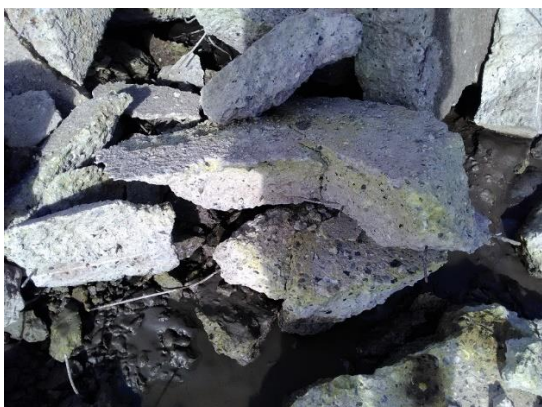
Den øverste del af betondækket er misfarvet i op til halvdelen af tykkelsen, men der er ikke observeret beton, hvor misfarvningen går hele vejen igennem, eller hvor der er misfarvning på undersiden.

Opbrudt betondæk ved tank 5

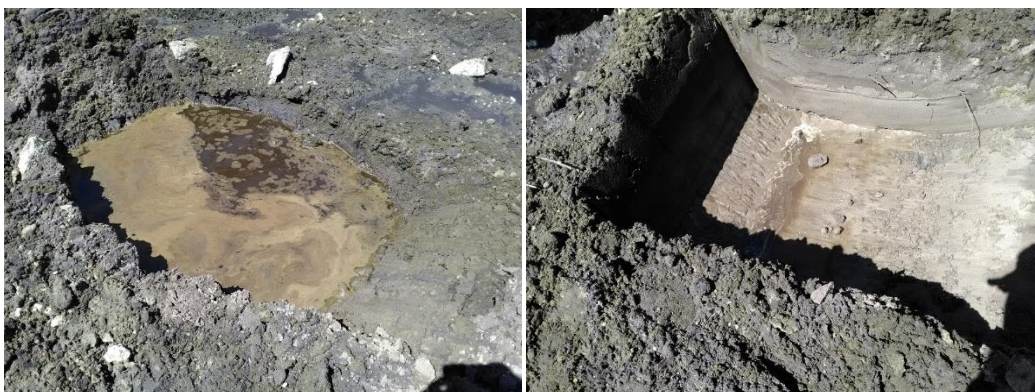
Der er kun observeret misfarvning i hele støbeskellets tykkelse mellem tank 3 og 4. Rende-graver laver to 0,4-0,5 m dybe huller midt i det opbrækkede område. Sandet midt under tankene er misfarvet (nærmest sort) ca. 10 cm ned. Herunder er der lyst sand (naturlig farve?). Væske "perler" fra sandet ud i hullet, som langsomt fyldes med gul/grøn/brun væske. Efter nogle timer står væsken ca. 0,2 m under undersiden af betondækket. Gul-brunt skum og film på overfladen.

Hul 1: Et par timer efter gravning.

Hul 2: Umiddelbart efter gravning
