Tilsynsrapport til offentliggørelse

Tilsynsrapport

| Virksomhedens navn | Vestforbrændings Slaggedepot, Vestskoven |
| Tidspunkt for tilsynet | 06.11.2020 |

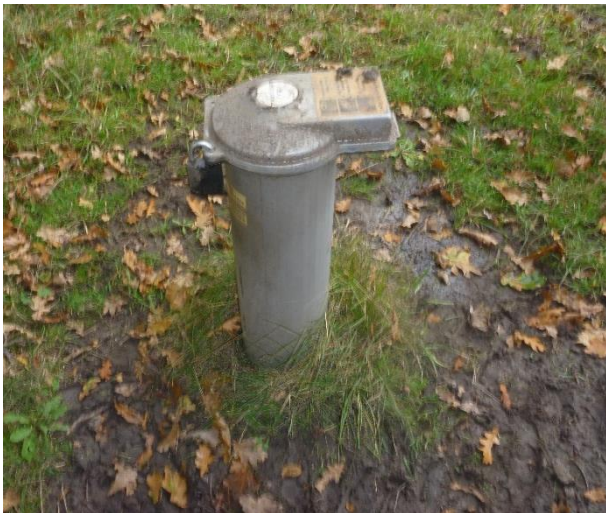
Miljøstyrelsen ønskede ved tilsynet at se boring NP4, da denne boring muligvis kan benyttes som pejleboring for gradienten i Deponi 1. Det lykkede ikke at finde denne boring, men i stedet blev boring V16 fundet. Denne boring var itu, idet låget til boringen var gået af. Der var tydelige tegn omkring boringen på, at køer har benyttet boringen / dens låg til at gnubbe sig (se figur 2). Miljøstyrelsen opfordrede Vestforbrænding til at beskytte alle sine boringer, hvor der går kvæg, evt. ved hjælp af store kampesten.

Figur 2: Boring V16 var itu, idet låget var løst/gået af. På jorden var der tydelige tegn på køers færdsel.

- Vestforbrænding fremsender senest med årsrapport for 2020 dokumentation for reparation af boring V16.

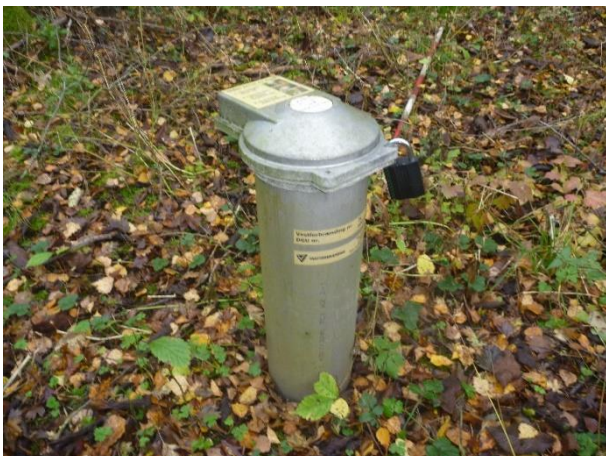
Ved tilsynet blev boring 2C desuden forevist (se figur 3). Denne boring er beliggende direkte nedstrøms i forhold til Deponi 2 og muligvis også i forhold til Deponi 1. Boringen fremstod ved tilsynet i fin stand med låg, prop, lås og navn på.

Figur 3: Boring 2C.

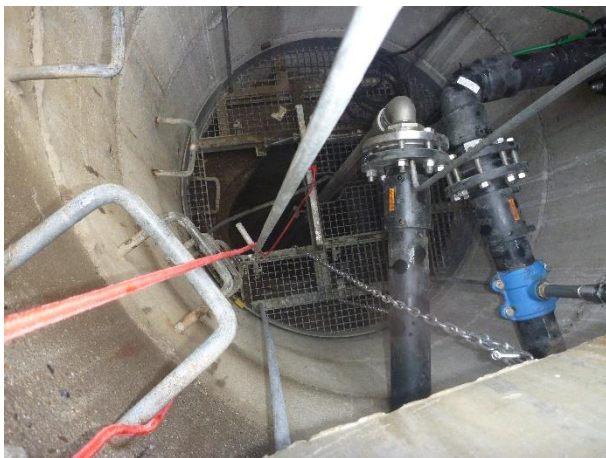
Ved tilsynet besigtigede Miljøstyrelsen desuden pumpebrønden og elskabet på Deponi 2. Vestforbrænding oplyste vedrørende strømning i slaggebjergene, at det generelt er vanskeligt at bevare orienteringen, hvis man foretager kamera inspektion af brøndene i de 3 enheder.

Desuden er det vanskeligt og potentielt farligt at sende en mand ned i pumpebrøndene. Derfor er det vanskeligt at sikre, at flow af perkolat fra slaggerne til pumpebrønden ikke hindres af tilstoppede kanaler. Miljøstyrelsen spurgte, om det var muligt at etablere nye dybere pejleboringer i deponierne ved siden af pumpebrøndene. Vestforbrænding var usikker på, om etablering af nye boringer i deponierne kunne medføre et fald i slaggebjergenes stabilitet.

Figur 4: Pumpebrønden i Deponi 2.
