Virksomheder  
J.nr. 2021 - 12006  
Ref. ANAGG/ANMSO  
Dato: 21. juli 2021

### **Tilsyn med omlasteplads samt opgravning i Nr. Felding den 13. juli 2021**

Miljøstyrelsen har den 13. juli 2021 ført tilsyn med omlasteplads og opgravning forurenet jord under minklaget i minkgravene ved Nr. Felding.

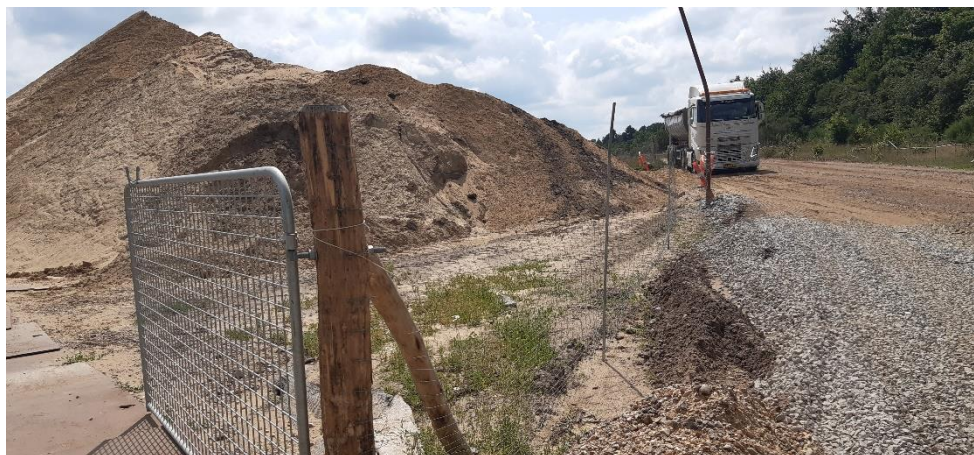
Omlastepladsen fremstod generelt ren og i god stand. På omlastepladsen lå der en stor bunke forurenet jord, der er gravet af under minklaget. Jorden bortkøres løbende, ved tilsynet blev der kørt jord væk fra pladsen.

*Billede 1. Jordbunke på omlasteplads samt lastbil til bortkørsel af jord*

Miljøstyrelsen observerede kun ganske lidt lugt fra jordbunken.

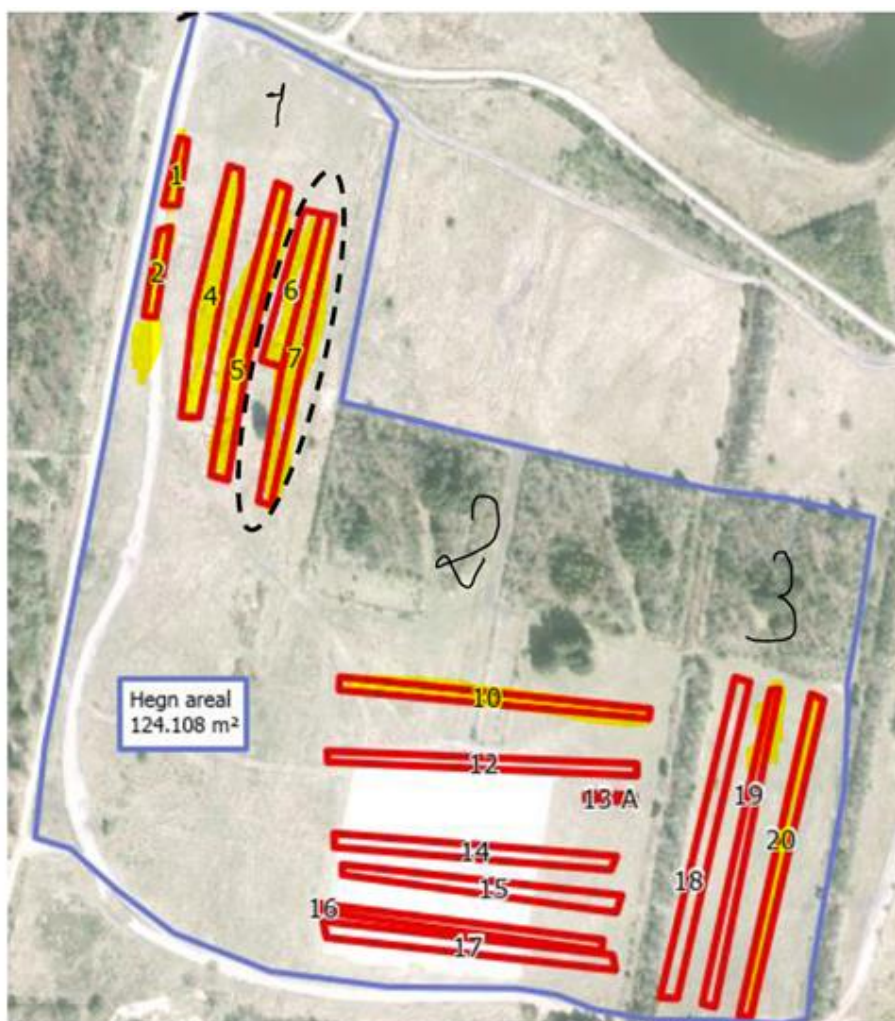
Rende 1, 2, 4 samt det meste af rende 5 er færdig gravet og retableret. Der mangler retablering af den nordligste ende af rende 5. Rende 6 + 7 mangler afgravning af jord på grund af digesvaler, der benytter redehuller i renderne. Der er etableret pumper i det lokale terrænnære vandspejl i den nordlige ende af rende 5 og 6. Der pumpes ganske lidt fra vandspejlet, det oppumpede vand føres til spildevandslagune og derfra til renseanlæg. Koncentrationer af forurenende stoffer i vandet følges.

Billede 2. Oversigt over render på lokaliteten. I rende 6 og 7 (markeret med stiptet linj) er der konstateret digesvaler.

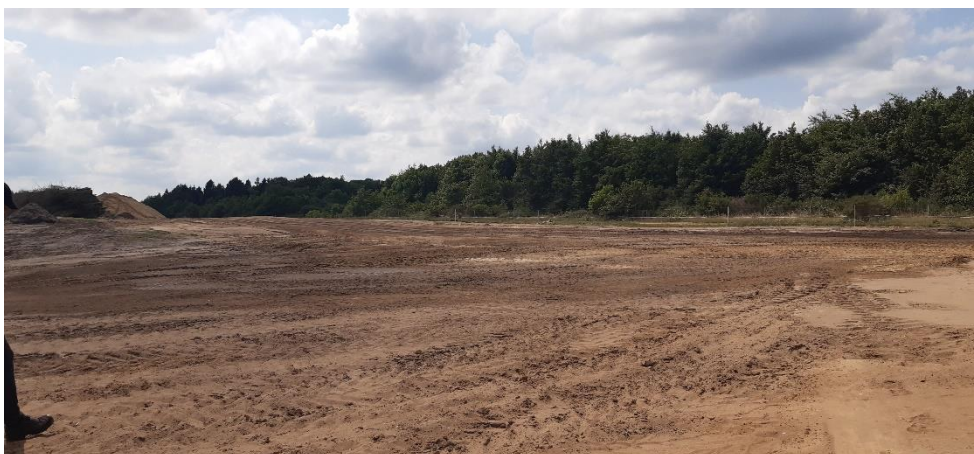
*Billede 3. Retableret område med renderne 1,2 og 4.*

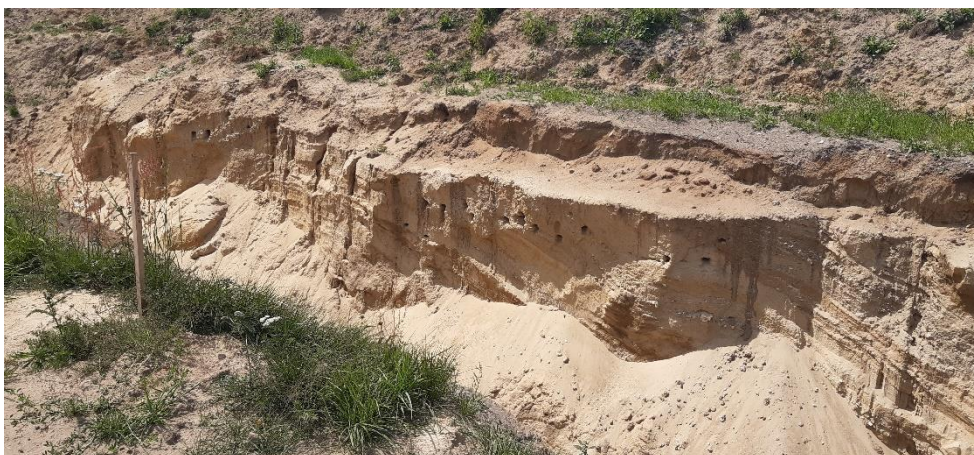
*Billede 4. Rende 7. Digesvalernes huller ses tydeligt.*

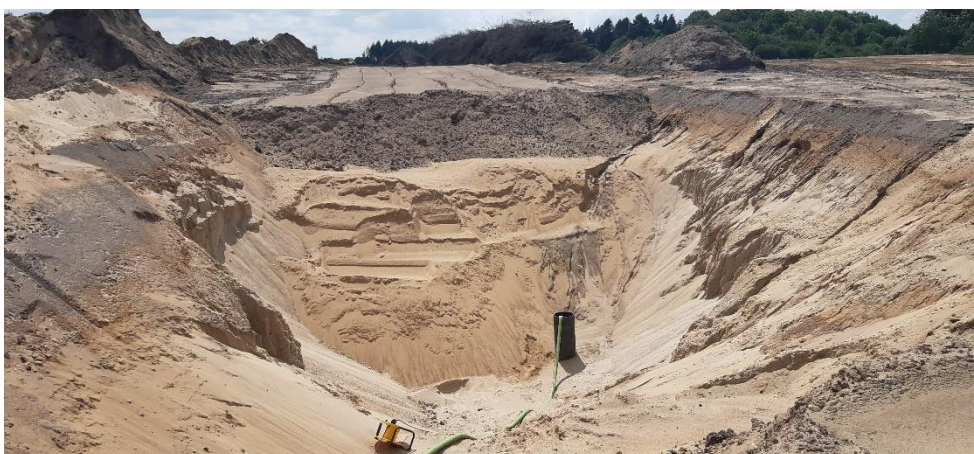
*Billede 5. Rende 5. Der ses boringsrør hvorfra der oppumpes let fra et lokalt terrænnære vandspejl.*

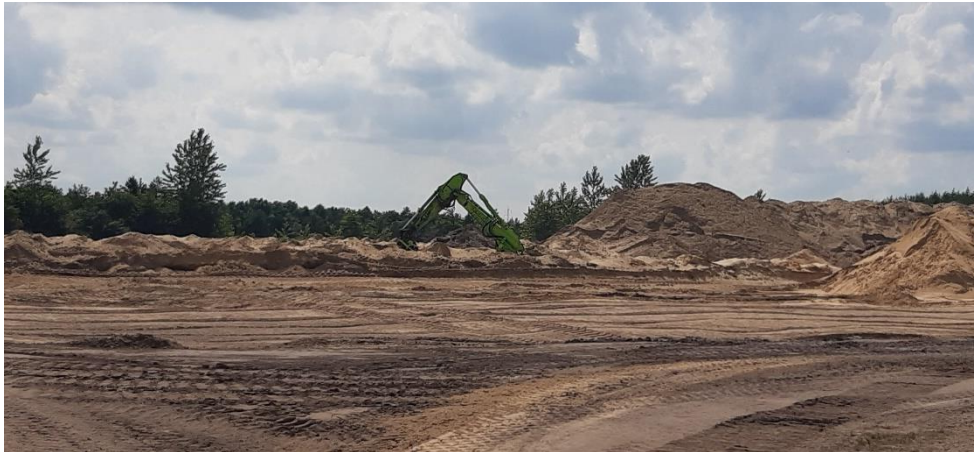
Afgravning var ved tilsynet i gang i rende 12. Der kunne konstateres en svag lugt i forbindelse med gravearbejdet helt tæt på renden. Renderne 16-17 er færdiggravet og i gang med at blive retableret. Der er afgravet en mængde materiale fra de to render, således at de nu fremstår

*Billede 6. Afgravning i rende 12*

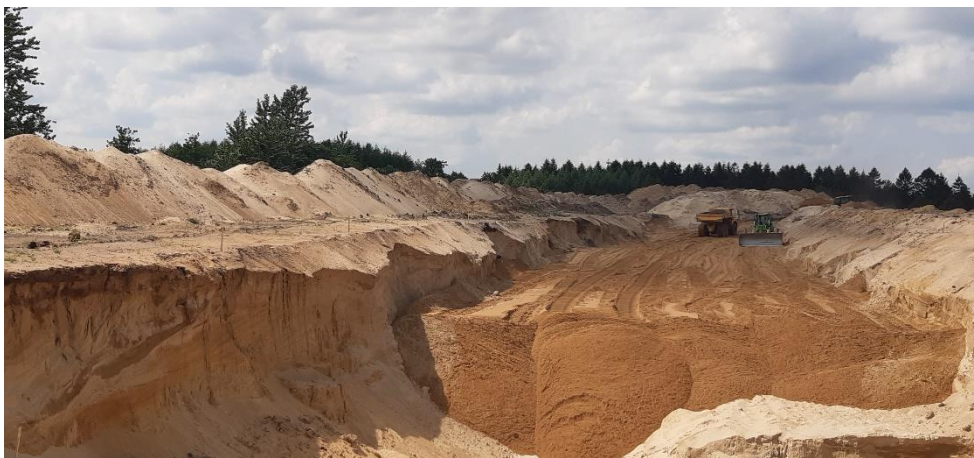
som én bred rende. Fødevarestyrelsen oplyste, at der i den ene side har været fyldt 2 m mink i renden og i den anden side 1 m mink. Analyser af bunden har vist, at der har været mere udsivning fra den side hvor der har været 2 m mink i-, og dette har betydet at der i denne side er fjernet mere jord/sand fra bunden end i den anden side. I den midterste sektion med øst-vest liggende render, mangler der afgravning af jord i 2½ rende.

*Billede 7. Retablering i gang i rende 16-17.*

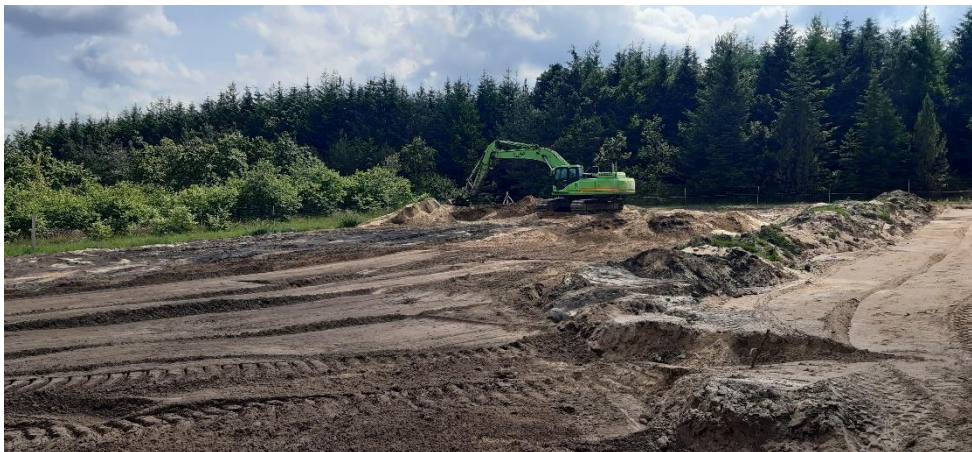
Rende 19-20 er helt afgravede for forurenede materiale og jord og er snart færdig-retablere. I rende 18 er der endnu ikke afgravet jord.

*Billede 8. Retablering af rende 19-20*

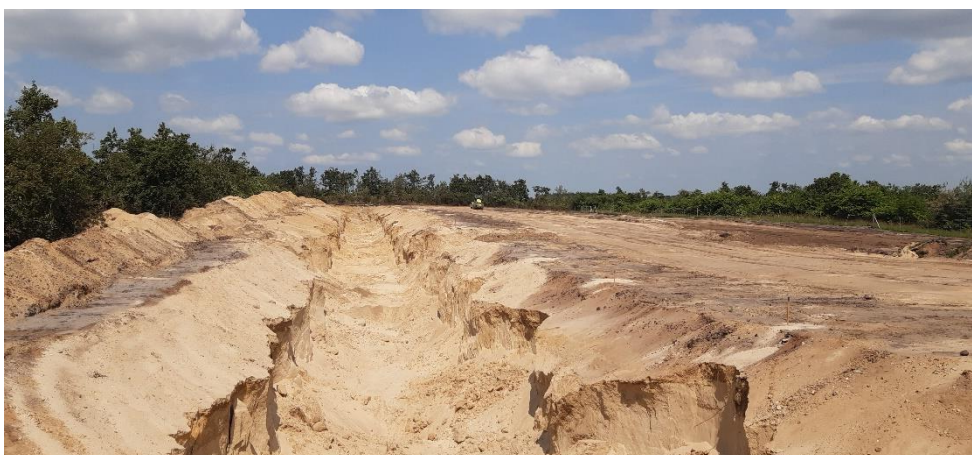
*Billede 9. Rende 18. Her mangler den sidste afgravning*
