Tilsynsrapport for ikke miljøgodkendelsespligtige virksomheder

Sagsid 16/42611
 Kontaktperson
 Helle Kløcher

Virksomhed	Pindstrup Autoværksted (Pindstrup Auto og Båd Reparationsværksted v/Henning Thomsen)
Adresse	Storegade 65
Postnummer og by	8550 Ryomgård
CVR nr.	72 32 05 14
Virksomhedstype	Autoværksted
Biaktivitet	Reparation af både, biludlejning (one2move) og autolakering
Matrikel	4c Pindstrup By, Marie Magdalene
Planforhold	Landzone
Beliggenhed, afstand til forureningsfølsomme områder	<u>Overfladerecipienter:</u> Inden for 200 – 500 m ligger en § 3 beskyttet sø og mose. <u>Følsomme brugerområder:</u> Inden for 200 m ligger et område udlagt til boligformål. <u>Vandindvindingsinteresse:</u> Virksomheden ligger i et område med almindelige drikkevandsinteresser.
Kontaktperson	Henning Høgh Thomsen
Telefon	86 39 64 30
E-mail	pindauto@gmail.com
Tilstede ved tilsynet	Henning Høgh Thomsen
Tilsynsdato	5. december 2016
Tilsynstype	Prioriteret tilsyn
Syddjurs Kommune, tilsynsførende	Helle Kløcher

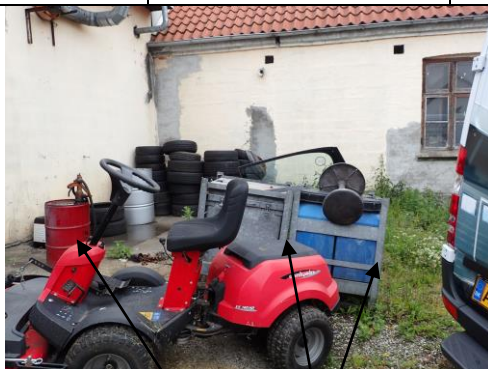
Billede nr. 1: Henstilling af beholdere med farligt affald og tromle med olie (2015).

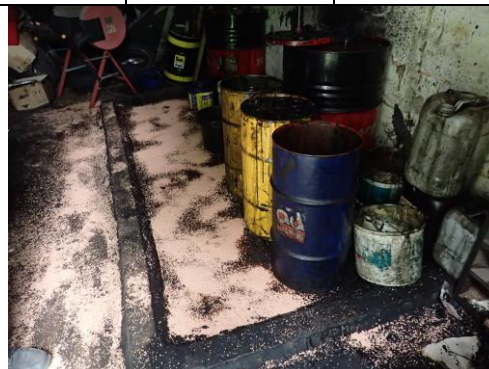
Billede nr. 2: Oplagsplads for olieaffald (2015).

Ved tilsynet i 2015 var ejeren blev gjort opmærksom på, at beton ikke er tæt i forhold til olie, og at olien på sigt vil kunne trænge igennem betonen og forurene jorden.

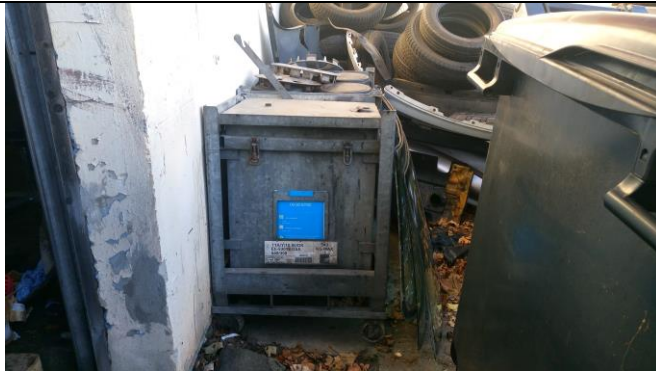
Billede nr. 3: ABAS-beholdere med oliefiltre og bl.a. køler- og bremsevæske er placeret udendørs på beton (2016)

ABAS-beholdere med farligt affald stod fortsat udendørs, hvilket er blevet påtalt ved tilsynene både i 2012 og 2015.

Ejeren oplyste, at han havde kontaktet ABAS, som havde oplyst, at deres beholdere gerne må stå ude.

Dele af det farlige affald – farligt affald i ABAS-beholdere - blev opbevaret uden for porten på beton, men uoverdækket.

1. Opbevaring af spildolie på betonbelægning.
2. Spild af olie på betonarealet uden for oplagspladsen.
3. ABAS-beholderene opbevares udendørs uden overdækning.

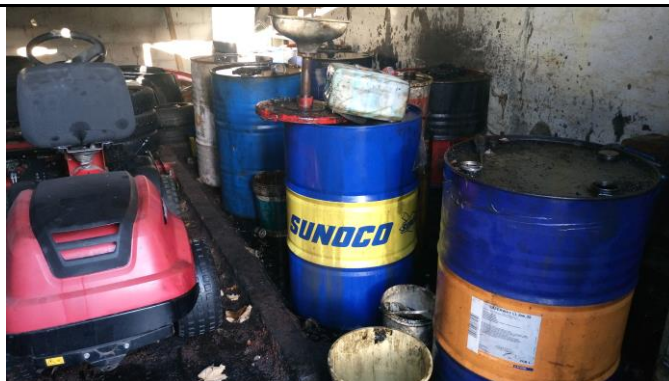
Billede nr. 4: Spildolie på toppen af olietønderne og gulvet på oplagspladsen. (2016)

Ved tilsynet var det tydelig spild af olie på betongulvet ved siden oplagspladsen. Derudover bar selve oplagspladsen og tromlerne til spildolie præg af omfattende spild. Gulvet

på oplagspladsen og toppen af olietromlerne var fugtige af spildolie. Der var ikke umiddelbart benyttet absorberingsmateriale til at suge resterne af spildolien på gulvet op.

Der var tydeligt spild af olie på betongulv uden for og på oplagspladsen for spildolie.

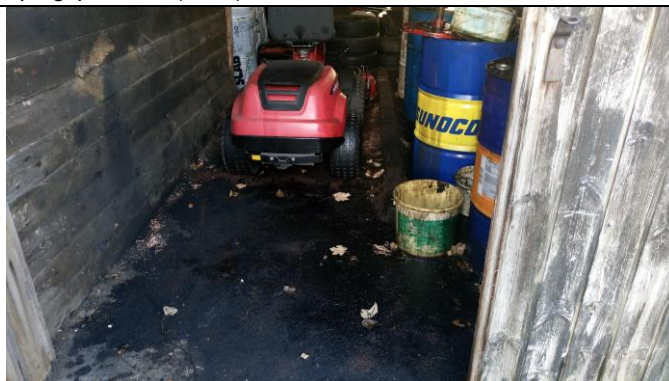
Billede nr. 5: Spild af olie på betongulv (2016)

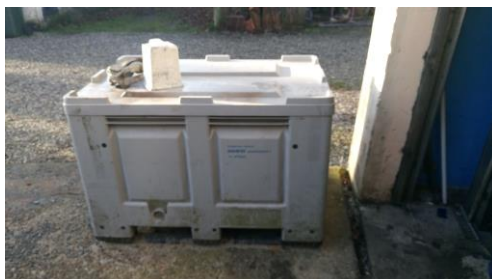
Billede nr. 6: Beholder til batterier m låg (2016)

Ejeren har fået et låg til beholderen til batterier, så de nu er beskyttet mod regnvand.

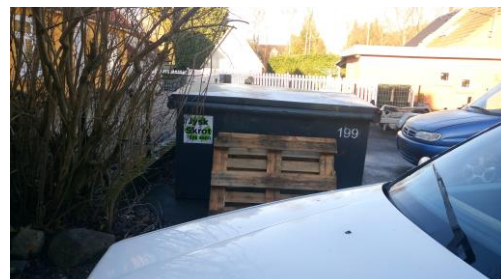
Billede nr. 7: Container til jernskrot. (2016)

Metalaffald opbevares i en lukket container som er placeret foran værkstedet. Virksomheden har nu Jysk Skrot til at afhente metalaffaldet. Firmaet er registreret på Miljøstyrelsens Affaldsregister.
