## Tilsynsrapport til offentliggørelse

Virksomheder  
J.nr. 2019 - 2032  
Ref. PRECH  
Dato: 17. juni 2024

### Tilsynsrapport

Virksomhedens navn	Affald & Genbrug, Bogensevej 89
Virksomhedens adresse	Bogensevej 89, 5500 Middelfart
CVR nummer	29189684
Virksomhedstype	K206 Anlæg, der nyttiggør ikke-farligt affald, ikke bilag 1 K212 Midlertidig oplagring mv Ikke-farligt, ikke bilag1 K214 Anlæg til kompostering af affald..., ikke bilag 1
Tidspunkt for tilsynet	23.05.2024
Baggrunden for tilsynet	Basistilsyn, anmeldt tilsyn
Varsling af tilsynet	30. april 2024
Deltagere fra virksomheden	Morten Bang-Møller
Øvrige deltagere	
Tilsynet udført af	Preben Christophersen og Anne Duus Hausmann
Tilsynet omfattede	Modtagelse, journalføring, oplag og håndtering af affald
Materiale udleveret

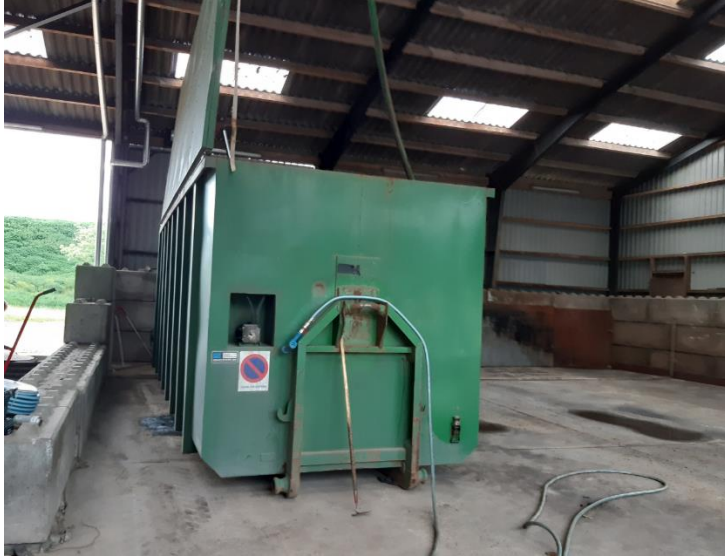
Der modtages 5-6 lastbiler om dagen. Affaldet læsses af på gulvet i hallen og derfra læsses affaldet med gummiged op i en container, der kan lukkes med låg. Dette sker normalt straks efter aflæsning. Se fotos 1 – 3. Affaldet bortkøres senest efterfølgende hverdag. Der blev ikke modtaget affald på tilsynstidspunktet. Biler rengøres inden frakørsel og gulvet spules efter hver arbejdsdags ophør. Vandet tilføres, via kloak i gulvet, til en pumpebrønd hvorfra vandet med nogle dages mellemrum pumpes op i containeren og bortkøres sammen med affaldet. Se foto 4.

*Foto 1 Container til KOD affald*

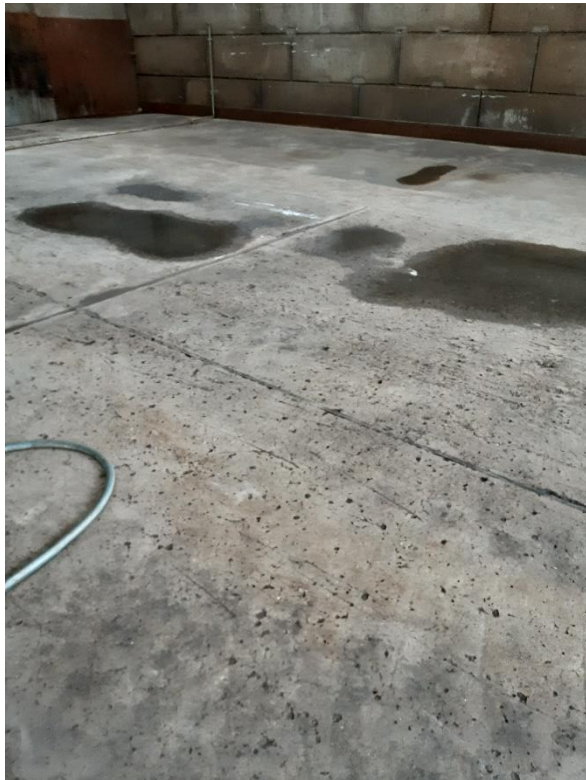
Betonbelægningen i hallen var uden revner, dog med tydeligt tegn på slid. Der var opkant (skråt gulv) ved begge porte så spild / vaskevand ikke kan løbe ud af hallen.

*Foto 2 Gulv til aflæsning af KOD*

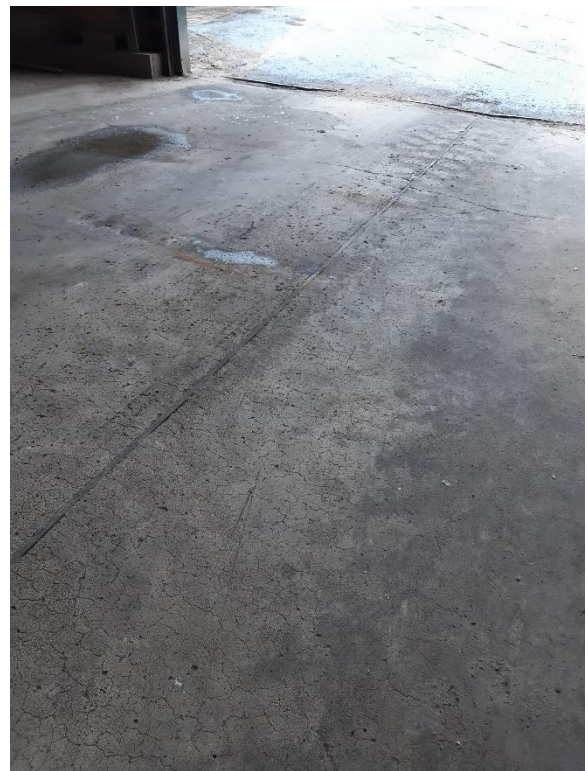
Begge porte stod åben ved tilsynet. Der er vilkår om, at alle porte og vinduer skal være lukket når der ikke til- og frakøres lastbiler. Det blev desuden oplyst fra medarbejder, at porte ikke altid lukkes under aflæsning og omlastningen. Begge forhold vil blive indskærpet.

*Foto 3 Gulv til aflæsning af KOD ved port*

- Porten til KOD affald stod åben uden der var til-/ frakørsel af lastbiler. Det blev desuden oplyst, at porten ikke altid lukkes under aflæsning og omlastning. Forholdet vil blive indskærpet

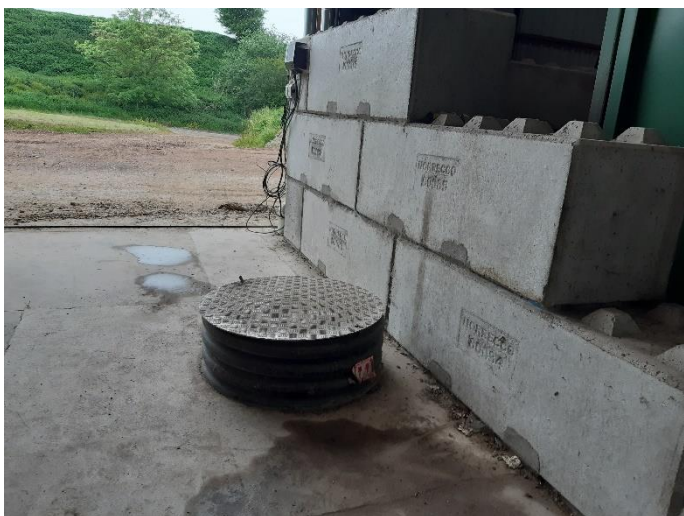
Foto 4 Pumpebrønd til KOD

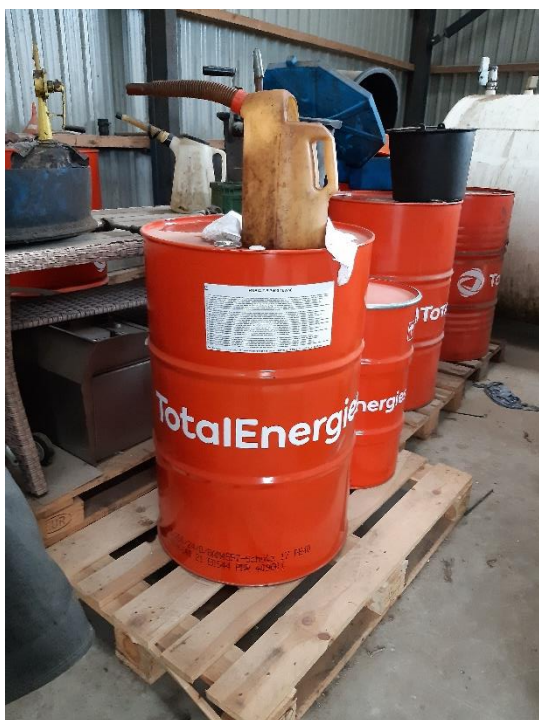
På tilsynet kunne Miljøstyrelsen konstatere, at der var oplag af smørelolie og hydraulikolie, der ikke stod på spildbakker. Miljøstyrelsen vurderer, at forholdet potentielt kan udgøre en risiko for jord- og grundvandsforurening. Der kunne ikke konstateres tegn på spild af olie eller kemikalier på betongulvet. Det blev aftalt, at de tønder der står udenfor spildbakker enten skal tømmes og bortskaffes eller placeres på spildbakke. Det blev også aftalt, at virksomheden fremsender fotos som dokumentation for, at oplag uden for spildbakke er fjernet.

Da der kun er vilkår i miljøgodkendelsen om, at det er spildolie og andet farligt affald der skal opbevares på spildbakke (vilkår 35), er ovenstående en henstilling.

Der var oplag af smøreolie og hydraulikolie hvoraf nogle af tønderne ikke var placeret på spildbakke. Se ovenfor under afsnittet om jordforurening og fotos 5 og 6.

Foto 5 oplag af olie uden for spildbakke

- Oplag af olie- og kemikalier uden for spildbakker skal fjernes og foto fremsendes som dokumentation. Forholdet vil blive indskærpet.
- Vaskepladsen kunne ikke besigtiges på grund af jord m.v. på overfladen I anmodes om at fremsende dokumentation for pladsen tilstand og fugningen omkring afløbsbrønden. Dokumentation kan ske i form af fotos af en rengjort plads / fugning ved brønd og en vurdering af, egnetheden som vaskeplads der ikke må forurene jorden.

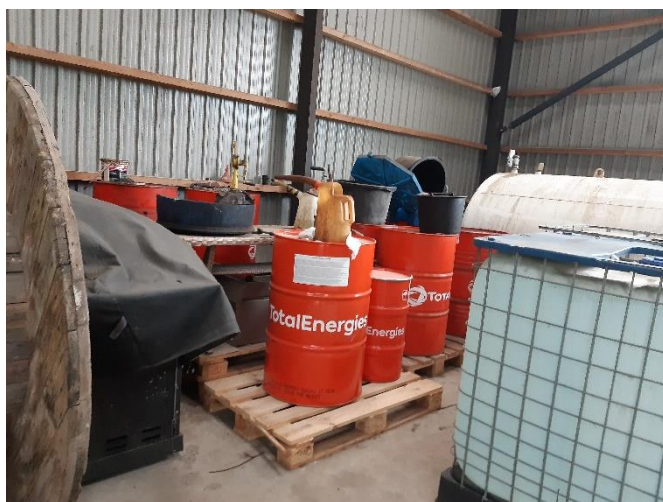
Foto 6 oplag af olie uden for spildbakke og olieaffald på spildbakke (bagerst)

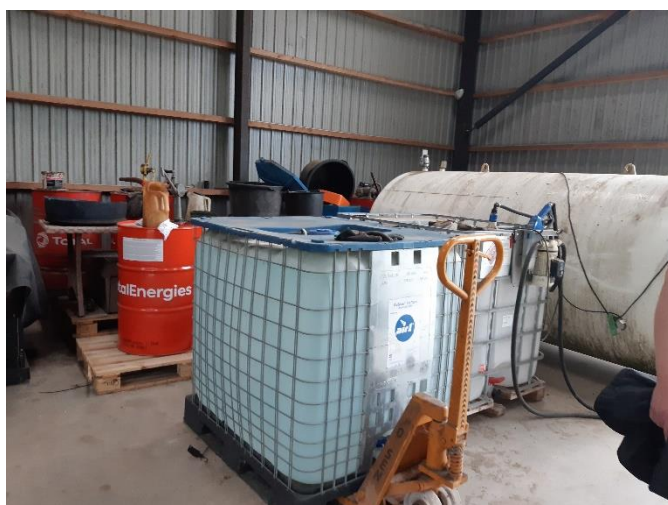
Derud over var der to palletanke med AdBlue i trådbur som dermed vurderes at være sikret mod påkørsel. Foto 7.

Foto 7 oplag af AdBlue

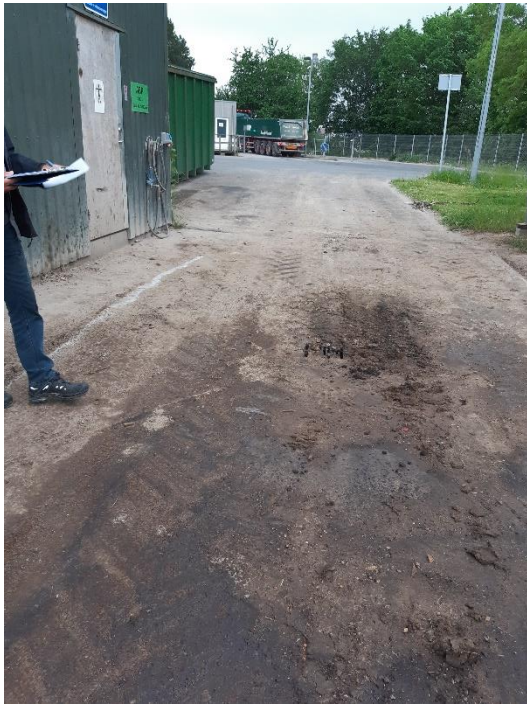
Den udendørs vaskeplads var med betonbelægning og afløb til sandfang og olieudskiller som er omfattet af en tømningsordning. Det var ikke muligt at besigtige belægningen for revner og samlinger pga smuds. Se foto 8. Udskilleren er tilmeldt en tømningsordning, og tømmes ca. én gang årligt. Vaskepladsen er ikke blevet fornyet som det var planlagt i 2020 (efter krav fra kommunen) da den ikke lever op til dagens standard. MBM oplyste, at pladsen ikke er blevet fornyet da der, som nævnt ovenfor, er planer om at flytte anlægget. Dette vil indgå i den fremtidige anvendelse om vaskepladsen skal nedlægges eller opgraderes

*Foto 8 Vaskeplads*

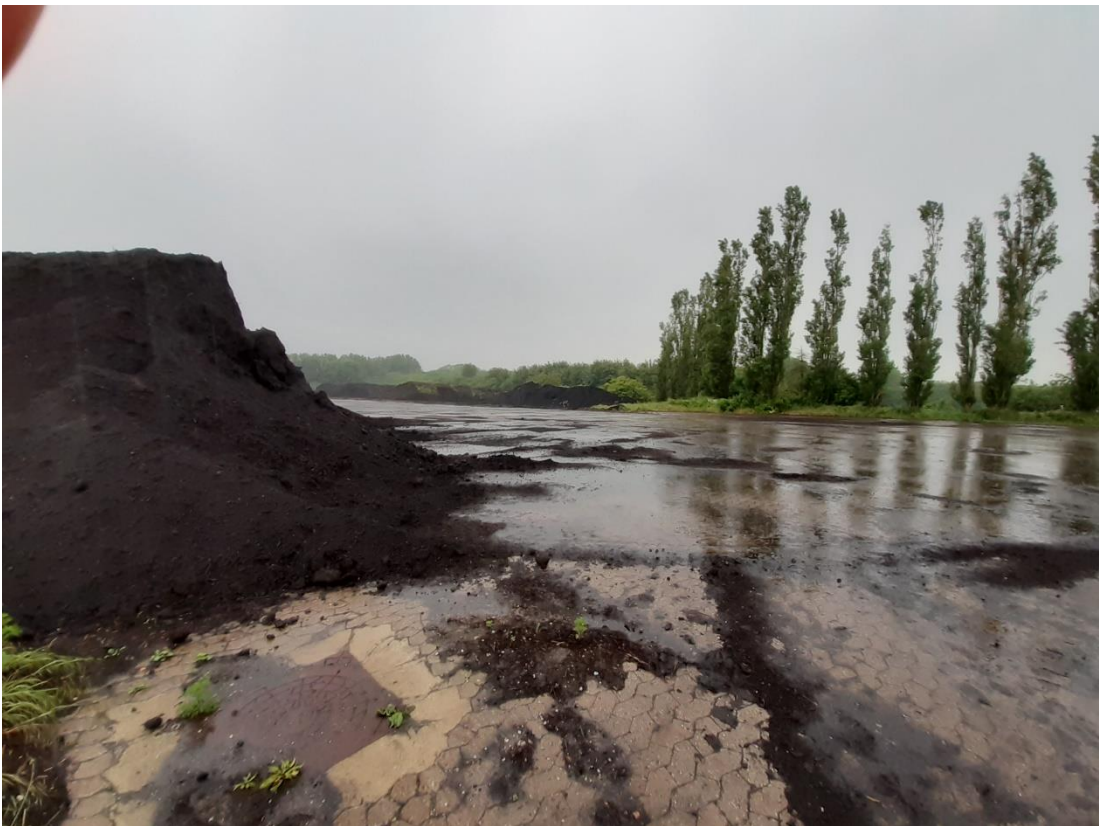
MBM oplyste, at der ikke længere foregår kompostering på anlægget. Nu ligger kun færdigkomposteret have-/ parkaffald som bortkøres løbende. Tidshorisonten kendes ikke. Dele af det færdigkomposterede materiale ligger på ikke-befæstet areal. Se fotos 9 og 10. Der er ikke vilkår i godkendelsen om befæstelse af plads til kompostering. Overfladevand fra arealer med befæstelse afløber til bassinet.

*Fotos 9 Komposteringsplads belægning*

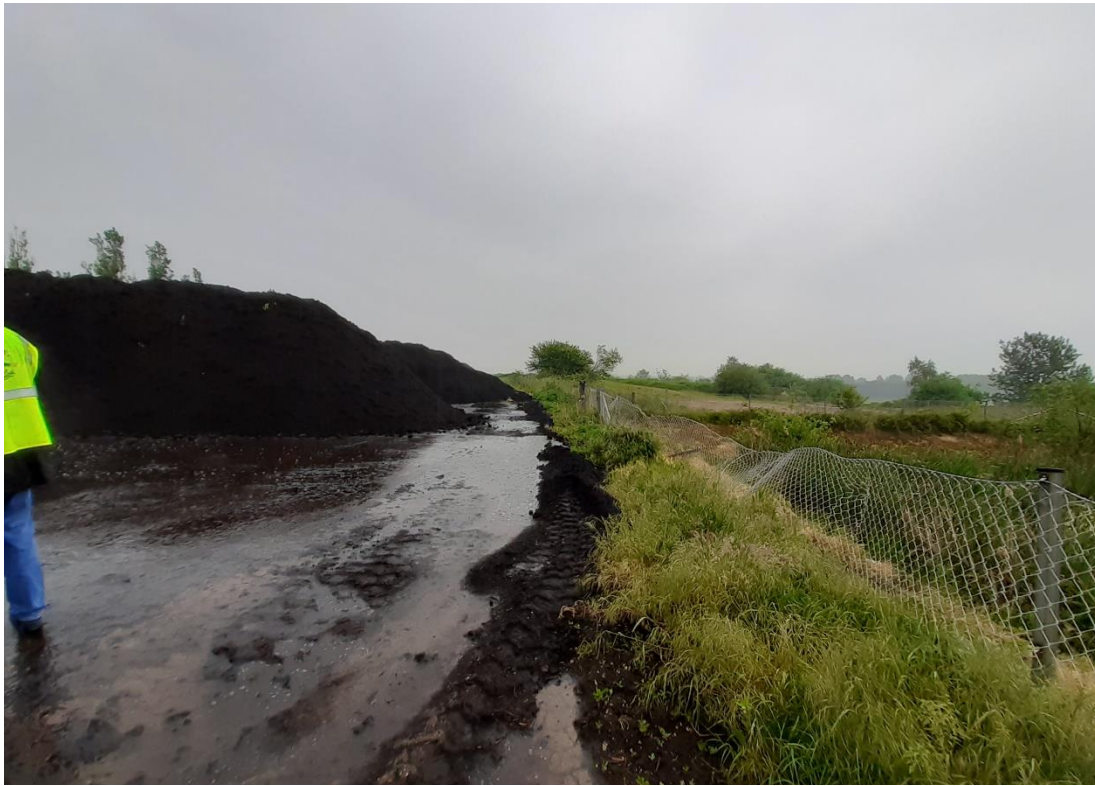
*Foto 10 Komposteringsplads*

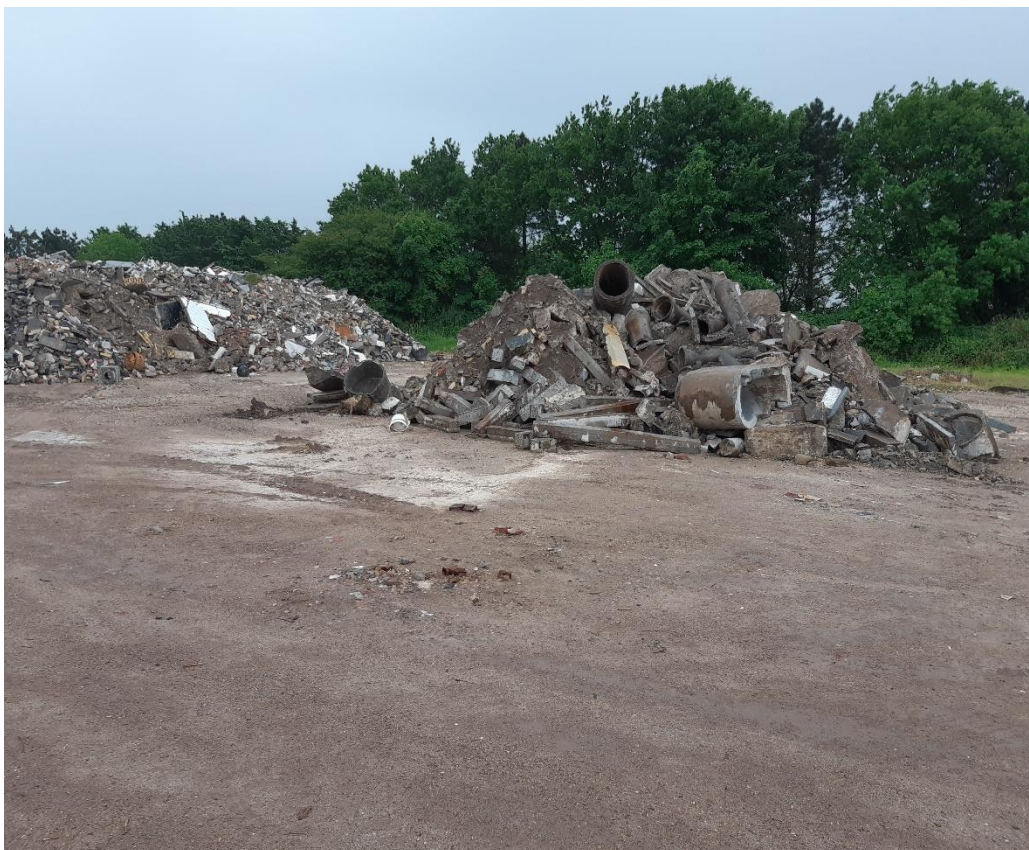
Oplagene blev besigtiget. Se fotos 11. Affaldet kommer fra kommunens genbrugsplads og var med lidt indhold af plastic og metal men i ubetydeligt omfang. Affaldet ligger på ikke-befæstet areal oven på et gammels affaldsdepot. Regnvand nedsiver derfor. Der er ikke krav i

godkendelsen til befæstelse, såfremt der er tale om forurenede inert affald som f.eks. glas, beton og tegl. Det vurderes at dette krav overholdes.

*Foto 11 Bygge- og anlægsaffald*

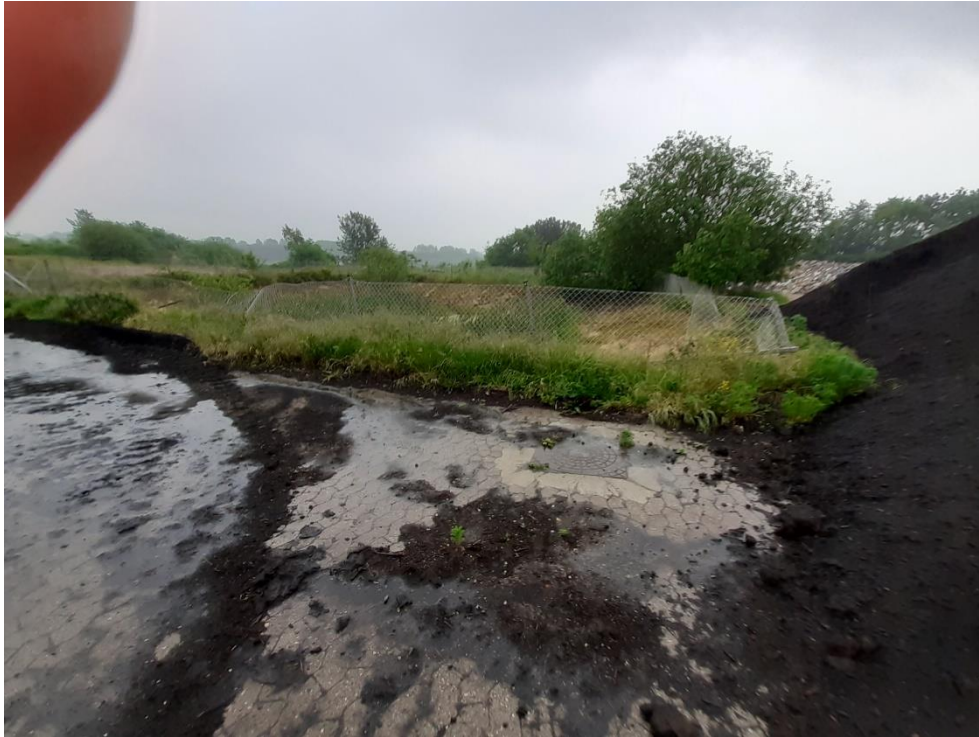
Alt overfladevand fra befæstede pladser til kompost og bygge- og anlægsaffald ledes til bassin og derfra pumpes det til perkolatsystemet til kommunens rensningsanlæg. MBM vil undersøge, hvordan bassinet er etableret, herunder om der er miljøbeskyttende foranstaltninger. Foto 12 og 13.

*Foto 12 Bassin til overfladevand*

- fremsende tankattester på begge tanke til brændselsolie
- fremsende udskrift for 2023 for til- og frakørte mængder affald og antal transportere fremsende oplysninger om bassinet for overfladevand (miljøbeskyttende foranstaltninger) sikre, at Miljøstyrelsen snarest muligt vil blive orienteret om anlæggets hele eller delvise ophør og nedlukning

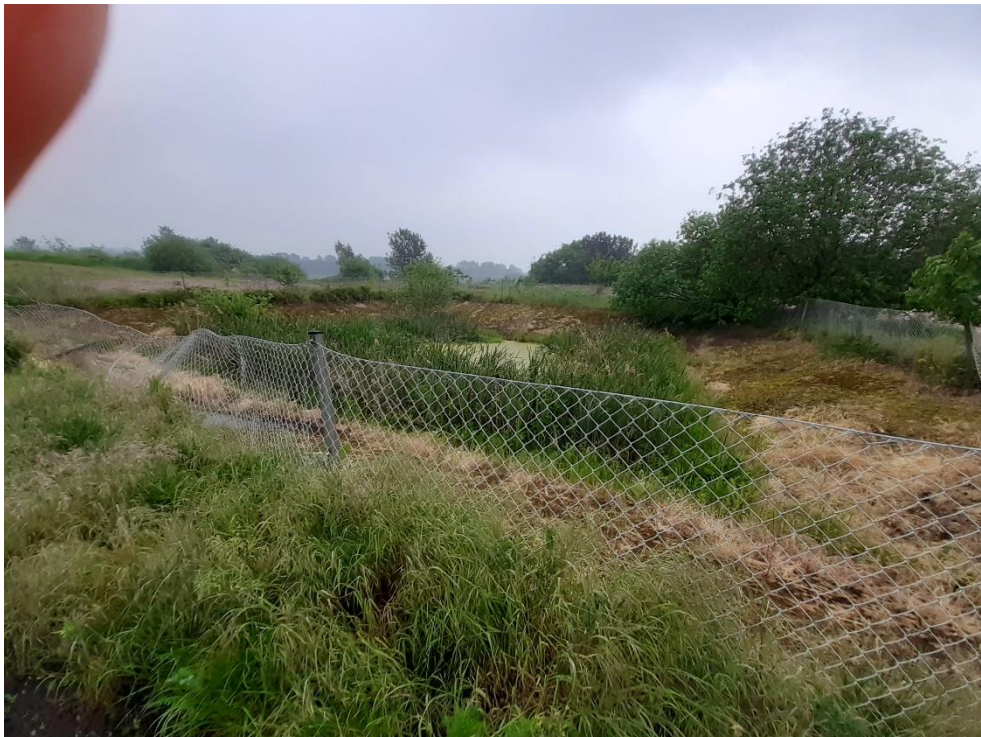
*Foto 13 Bassin til overfladevand*

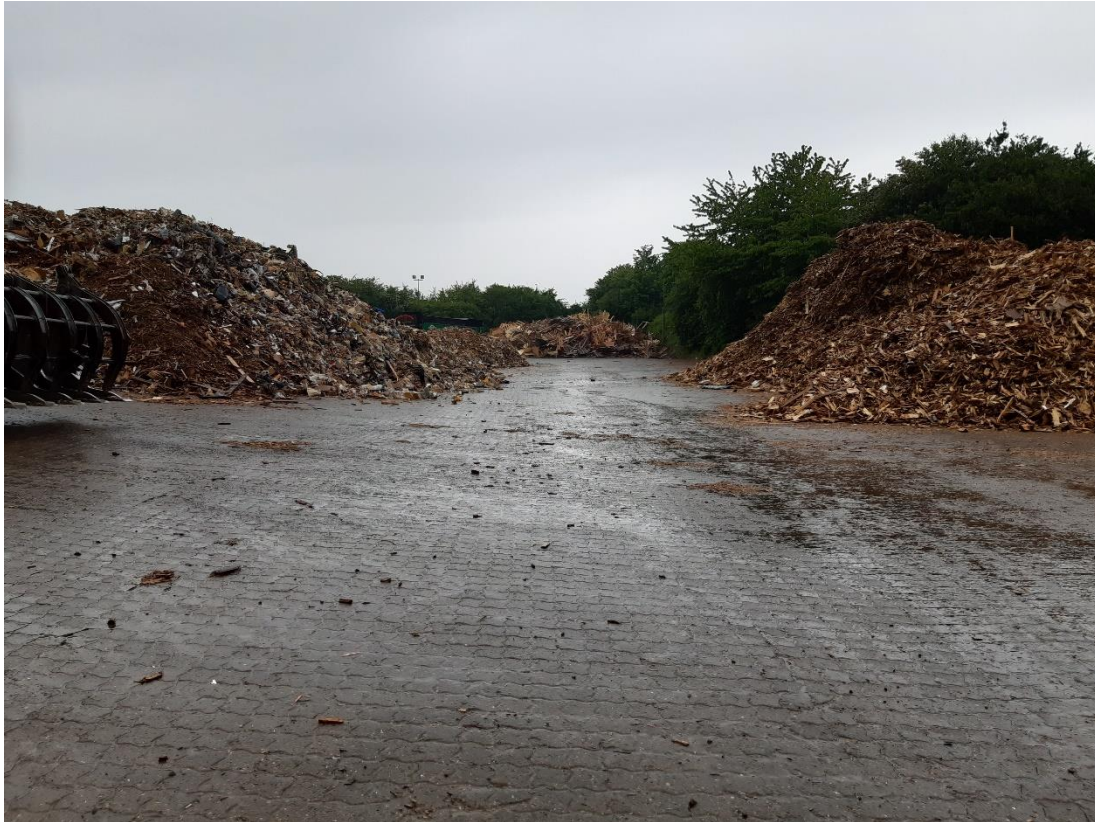
Der var relativt store oplag af ikke-neddelt og neddelte rent træ. Arealet er befæstet og overfladevand afløber til perkolatsystemet. Se fotos 14 og 15. Affaldet er fra kommunens genbrugsplads.

*Foto 14 Neddelt rent træ og brændbart*

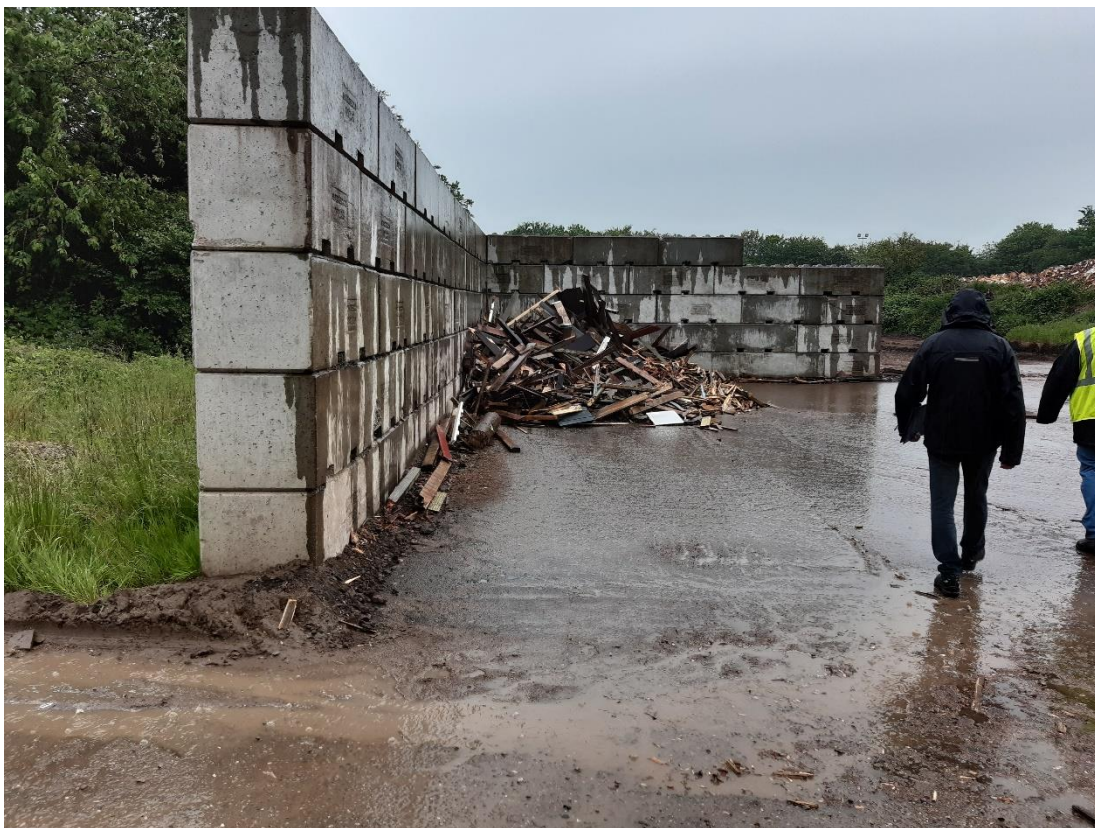
*Foto 15 Rent træ ikke neddel*

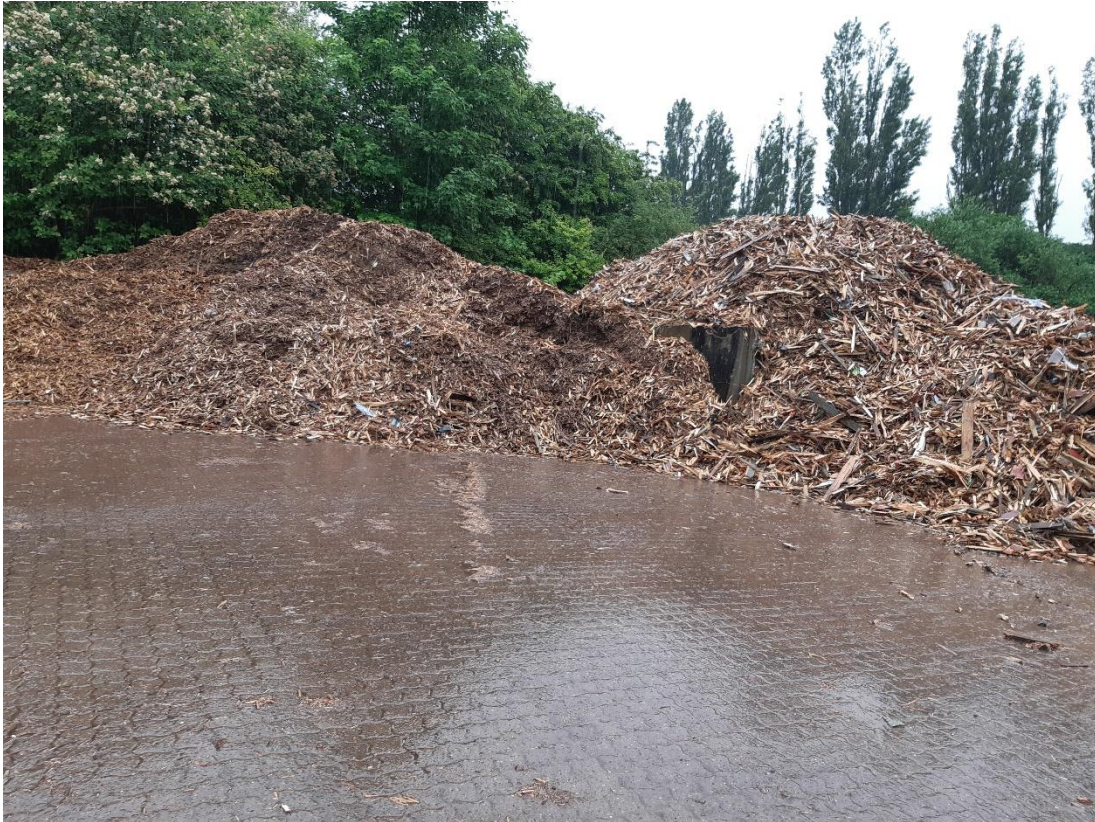
Der var oplag af både ikke-neddelt og neddelte imprægneret træ. Se fotos 16. Affaldet stammer fra kommunens genbrugsplads. Oplagene er på fast men ikke-impermeabel belægning. MBM oplyste, at der er en udlagt lermembran under hele pladsen. MBM oplyste, at affaldet ikke er klassificeret af kommunen men at han selv skriver det ind i det interne registreringssystem som farligt affald.

*Foto 16 Ikke-neddelt og neddelte imprægneret træ*

- Oplag af imprægneret træ skal, såfremt der er tale om farligt affald, på sigt ske på en måde der lever op til kravene om oplag af farligt affald eksempelvis med overdækning af neddelt affald og tæt impermeabel belægning. Dette vil ske i f.m. revurdering af miljøgodkendelsen såfremt aktiviteten skal fortsættes.

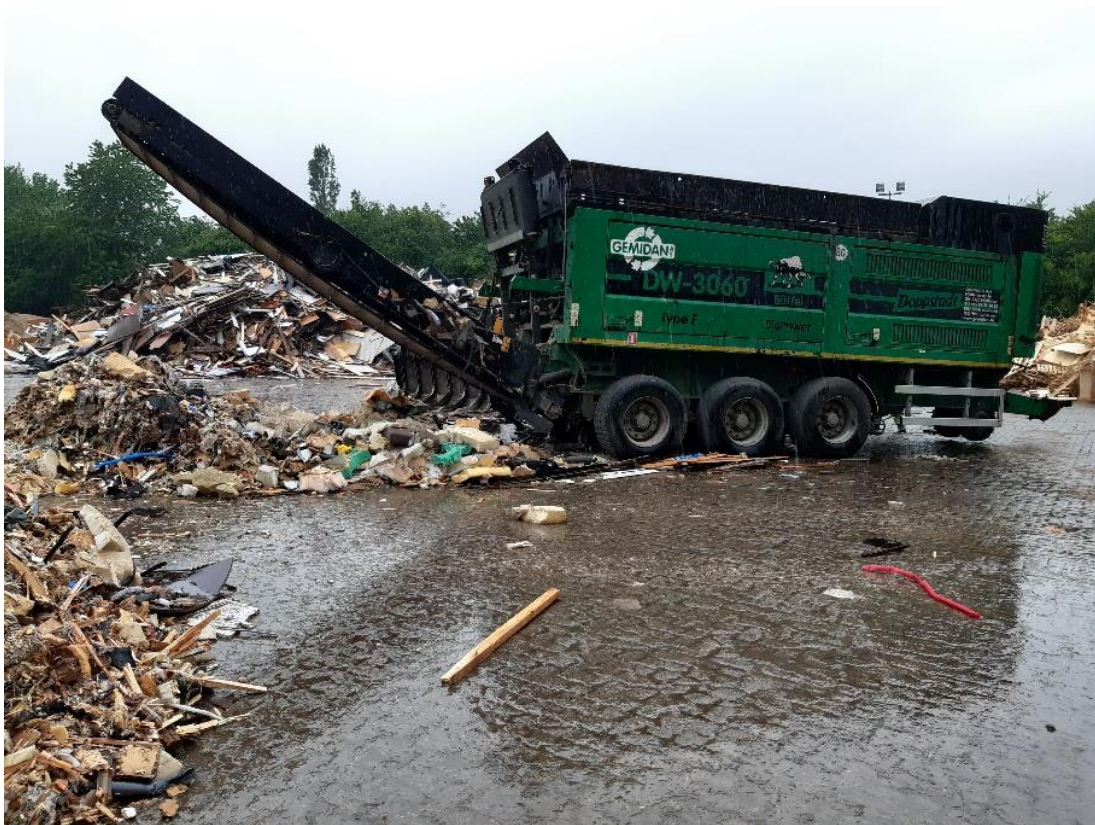
Der var et stort oplag af brændbart affald som var under neddeling ved tilsynet. Se fotos 17 og 18. MBM mente, at oplaget var for stort i forhold til brandmyndighedens krav. Der er ikke vilkår i miljøgodkendelsen til at adskille oplag af brandhensyn. Aktiviteten med neddeling af affaldet var meget støvende på trods af, at det regnede meget. MBM oplyste, at der ikke støvbekæmpes og at der aldrig har været klager over støv, formentligt fordi pladsen ligger i en lavning og der er relativt langt til naboer.

*Foto 17 Neddeling af brændbart*

- Størrelsen af oplag af brændbart affald er ikke reguleret af miljøgodkendelsen m.h.t. brandsikkerhed. Det blev dog drøftet, at det fremover bør sikres, at oplagsstørrelse overholder krav fra brandmyndigheden.

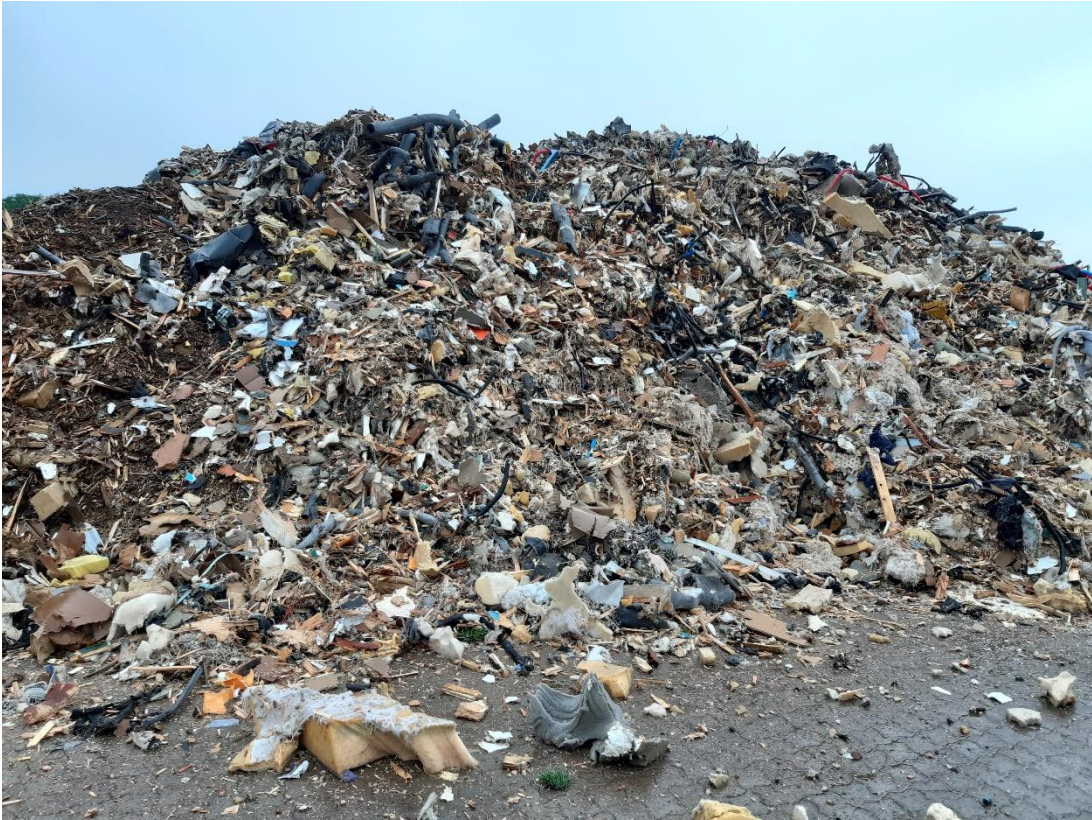
*Foto 18 Neddelte brændbart*
