## Tilsynsrapport til offentliggørelse

Virksomheder  
J.nr. MST-1272-01788  
Ref. ANVED  
Dato: 06.04.2018

Virksomhedens navn	Odense Havn (spulefelt)
Virksomhedens adresse	Strandager 255, 5270 Odense N
CVR nummer	38437011
Virksomhedstype	5.4 Deponeringsanlæg >10 t/dag eller kap. >25.000 t
Tidspunkt for tilsynet	13.02.2018
Baggrunden for tilsynet	Basistilsyn
Varsling af tilsynet	Varslet tilsyn
Deltagere fra virksomheden	Niels Kiersgaard, Odense Havn
Øvrige deltagere	Anne Bjorte Helgren, Miljøstyrelsen
Tilsynet udført af	Anders Vedel, Miljøstyrelsen Palle Olsen, Miljøstyrelsen
Tilsynet omfattede	Alle etaper, samt dæmninger
Materiale udleveret

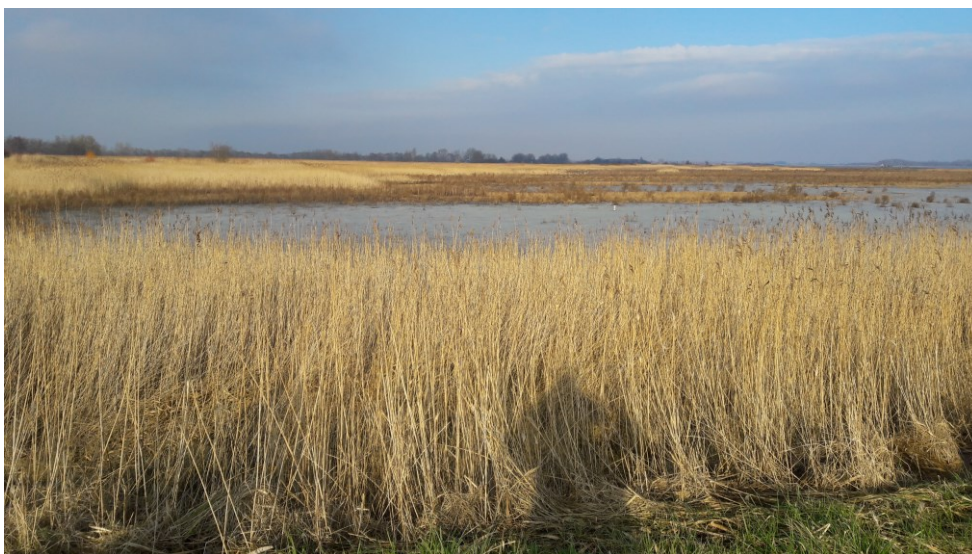
Deponiet er næsten fyldt op og der er ansøgt om udvidelse af spulefeltet med etape Vest. Etape Syd har været den aktive etape i en årrække, men er nu næsten fyldt op. Der er et restvolumen på 325.000 kubikmeter.

Figur 2. Odense Havns spulefelt etape Syd.

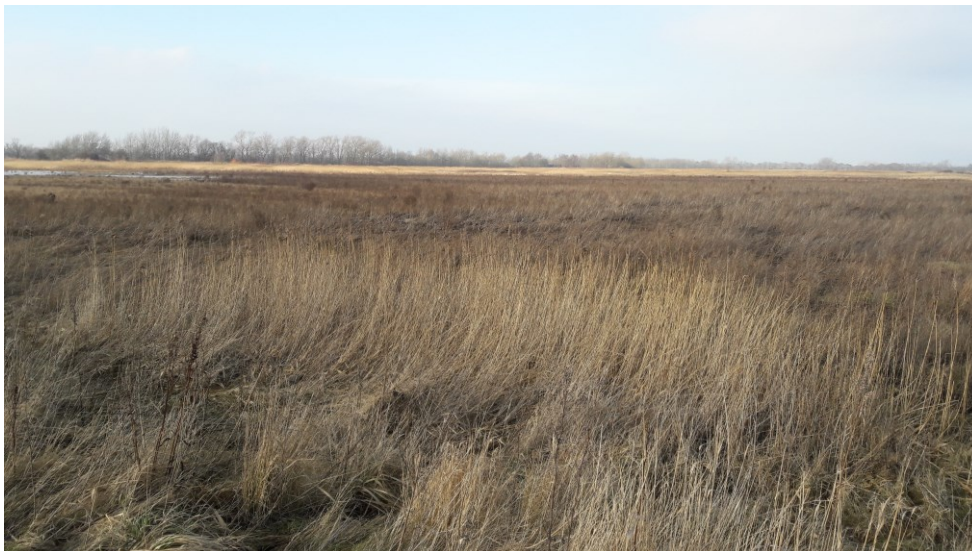
Figur 3. Odense Havns spulefelt etape Nord (ældste del af spulefeltet).

Etape Nord er næsten fyldt op på nær et mindre restvolumen på 55.000 kubikmeter i midten, som har været benyttet til mindre partier, som er kørt til feltet i lastbil.

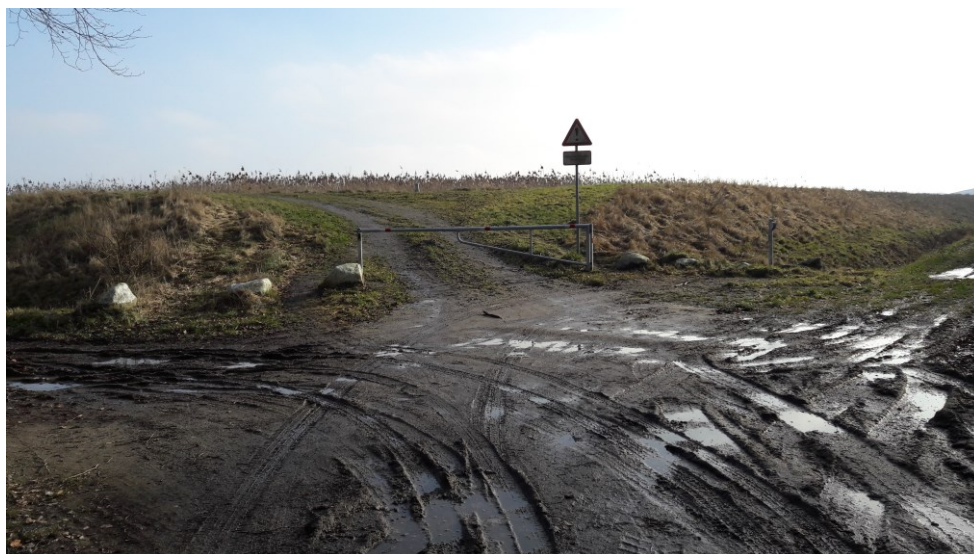
Figur 4. Indkørsel til Odense havns spulefelt fra Strandager.

Det er sikret, at der ikke er fri adgang til spulefeltet. Der er opsat aflåselige låger ved indkørselsvejene, samt advarselsskilte der adviserer om at området er et spulefelt.

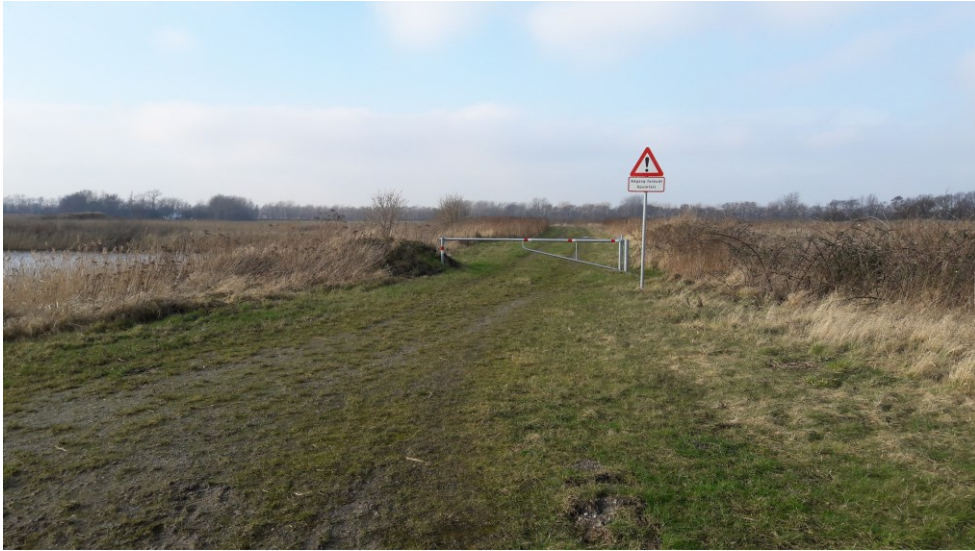
Figur 5. Tværvæg på grænsen mellem den sydlige og nordlige etape. Der er opsat en bum for at markere spulefeltets område.

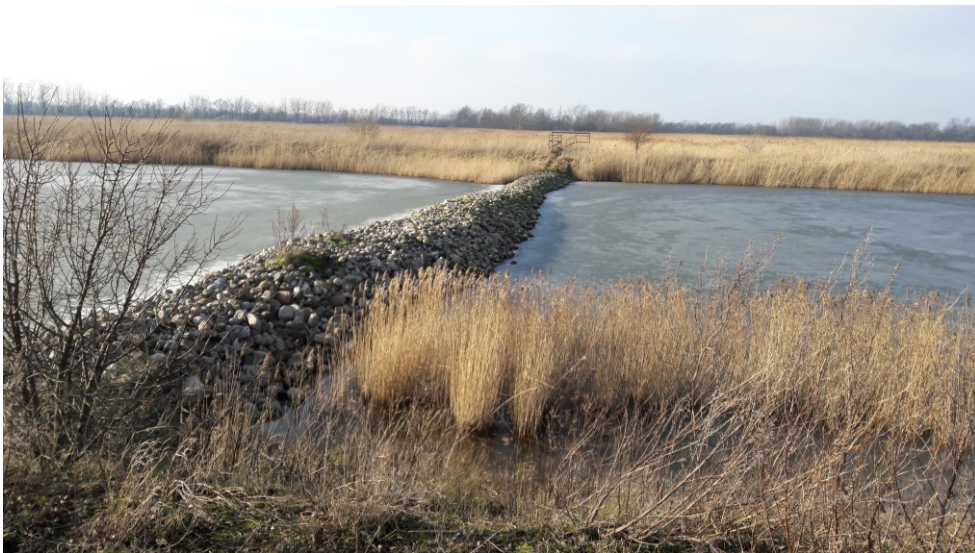
Spulefeltet er indrettet med forsinkelsesbassiner, som sikrer effektiv bundfældning af suspenderet sediment. En raldæmning sikrer at vandet strømmer langsomt ind i området med rensbassiner. Bundfældningsbassinerne er funktionsdygtige, men har ikke været benyttet i en årrække da der ikke har været udledt vand til Odense Kanal.

Figur 6. Raldæmning i bundfældningsbassiner sikrer langsom passage af vand.

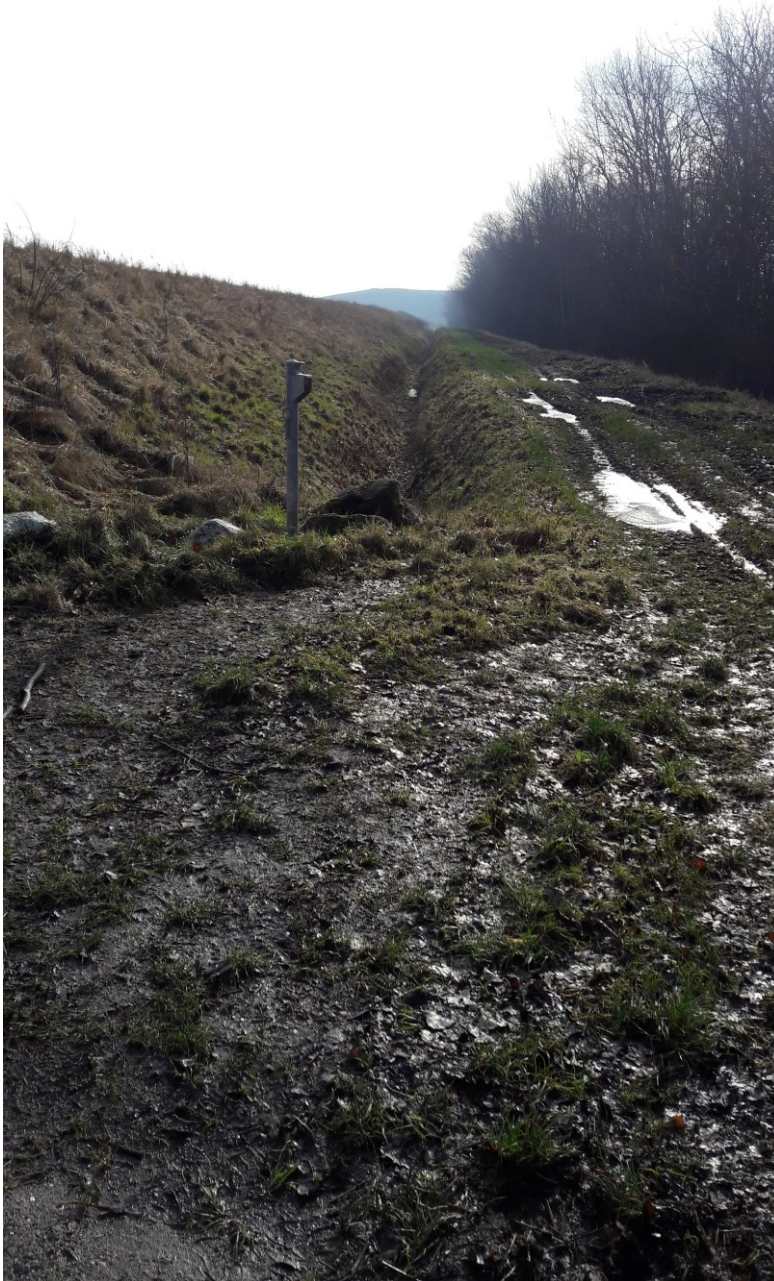
Figur. 7. Vestligt dige i spulefeltets Etape Syd. Omfangsgrøften er næsten tørlagt, hvilket indikerer at der ikke er udsivning af vand fra deponiet gennem dæmningerne/ digerne.

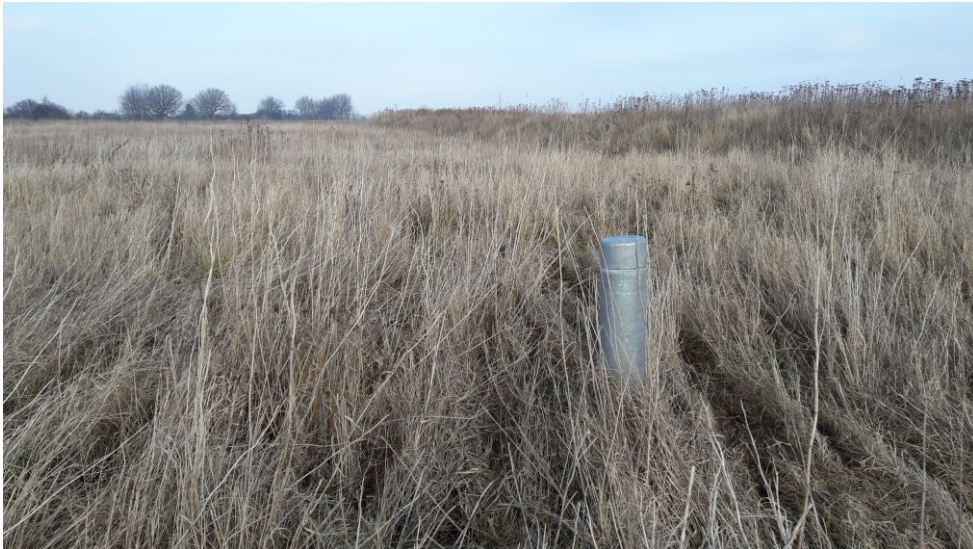
Flere boringer var påkørt af en græsslåmaskine, men var stadig funktionsdygtig. De er nu sikrede med pælemarkering. Alle besigtigede boringer havde fastspændt låg så de ikke kan åbnes af uvedkommende.

Figur. 8. Monitoringsbrønd i deponeret havbundssediment i etape Nord.

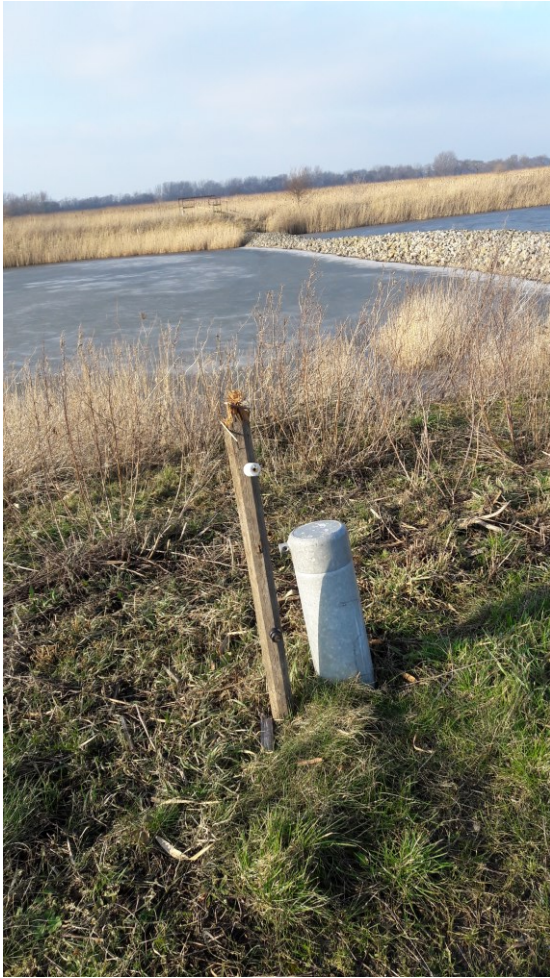
Figur. 9. Monitoringsbrønd i kanaldæmningen i etape Syd.
