Tilsynsrapport

K. Balling-Engelsen

Dyrehegnet 2, 4930 Maribo

Tilsynsdato: 21. juni 2017

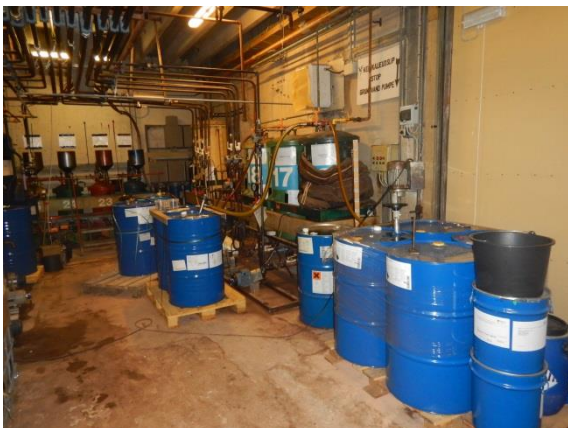
1. Tankrum – tromler med bl.a. farve.

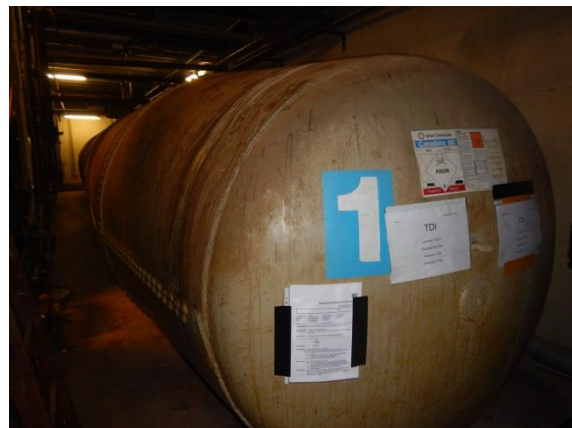
Der er tre tanke med TDI. Den ene er en trykløs tank fra 1906, som kan indeholde ca. 40 t TDI (billede 2 og 3). Denne fungerer som buffertank/modtagetank. TDI pumpes fra denne videre til de to produktionstanke.

2. Trykløs TDI tank fra 1906.

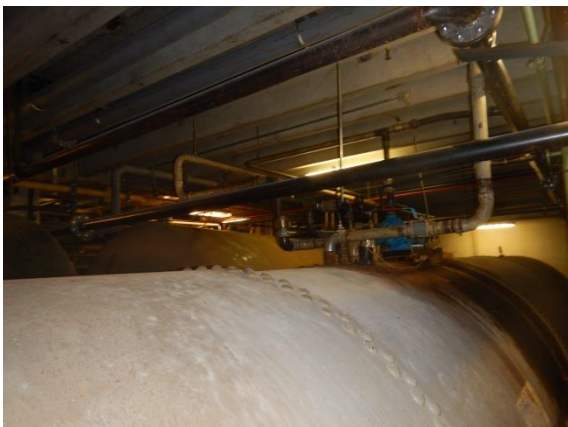
3. Rør til ind- og udpumpning og udluftning.

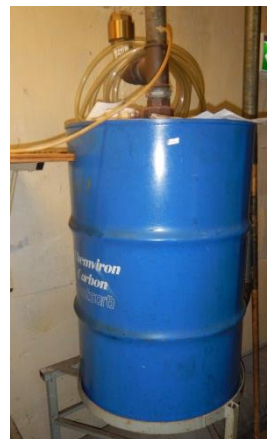
Ved tankene i kælderen er der et kulfilter, som fortrængningsluften fra TDI-tankene ledes igennem (billede 4). Der er både alarm på den luft, som kommer ud af kulfilteret og på luften i selve kælder-rummet, så evt. spild eller overfyldning kan opdages med det samme.

4. Kulfilter i kælder.

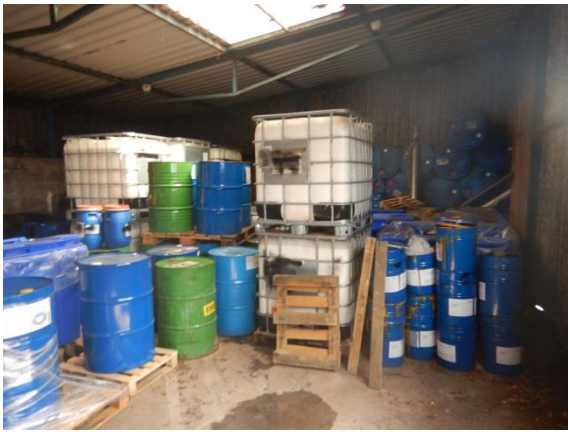
Farligt affald opbevares i et rum i kælderniveau i forlængelse af tankkælder i virksomhedens nordøstlige ende (billede 5 og 6). Rummet var fyldt op med diverse tromler, palletanke og containere. I midten af rummet er der en brønd med en pumpe til grundvandssænkning. Brønden har en ca. 20 centimeter høj kant for at forhindre, at eventuelt spild kan løbe ned i den. Brønden var dog blevet påkørt og kanten smadret (billede 7). Det indskræpes, at dette udbedres hurtigst muligt og uden unødigt forsinkelse.

5. Rum til opbevaring af farligt affald.

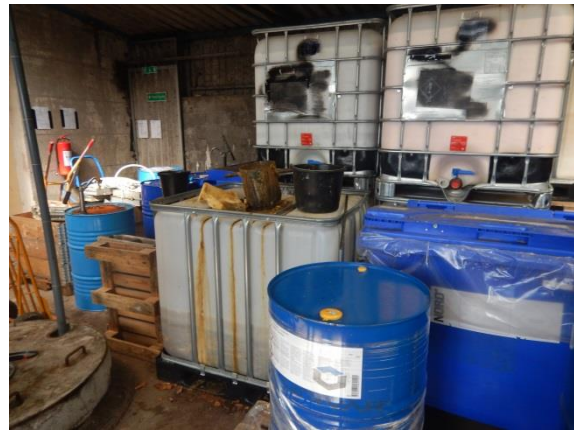
6. Rum til opbevaring af farligt affald.

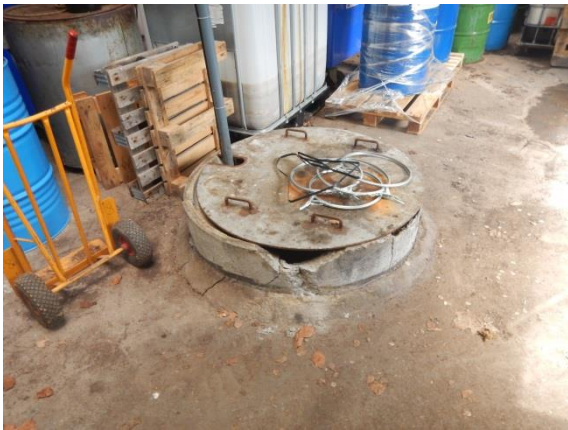
7. Brønd i rum til farligt affald med defekt kant.

Det indskærpes, at kanten til brønden i rummet til farligt affald udbedres hurtigst muligt og uden unødigt forsinkelse, så eventuelt spild kan holdes på arealet, jf. miljøgodkendelsens vilkår 26. Virksomheden bedes sende billeddokumentation for dette, så snart det er gjort.

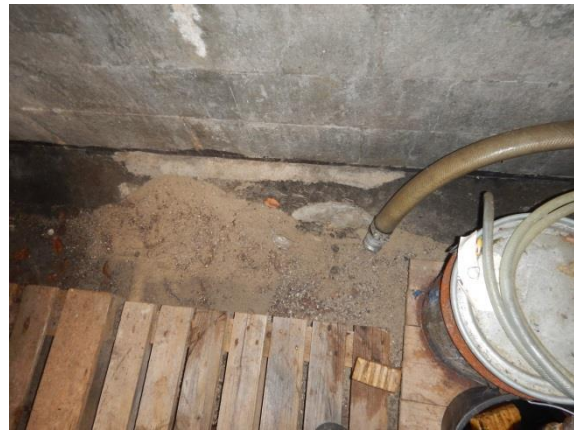
Bag brønden, mod bagvæggen var der hul i gulvbelægningen (billede 8). Det indskræpes, at dette udbedres hurtigst muligt og uden unødigt forsinkelse, så eventuelt spild kan holdes på arealet.

8. Hul i gulv i rum til farligt affald.

Det indskræpes, at hullet i gulvet i rummet til farligt affald udbedres hurtigst muligt og uden unødige forsinkelse, så eventuelt spild kan holdes på arealet, jf. miljøgodkendelsens vilkår 26. Virksomheden bedes sende billeddokumentation for dette, så snart det er gjort.

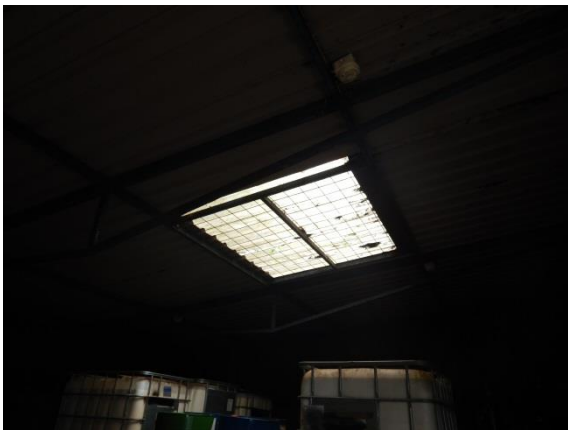
Loftet har to kvadratiske områder, som kun er dækket af et plastiktag – muligvis for, at der kommer dagslys ind. Der var hul i den ene del af dette (billede 9). Det indskræpes, at dette udbedres hurtigst muligt, så det ikke kan regne ind i rummet.

9. Defekt tag i rum til farligt affald.

Det indskærpes, at det ødelagte tag i rummet til farligt affald udbedres hurtigst muligt og uden unødigt forsinkelse, så emballagen er beskyttet mod regn, jf. miljøgodkendelsens vilkår 26. Virksomheden bedes sende billeddokumentation for dette, så snart det er gjort.

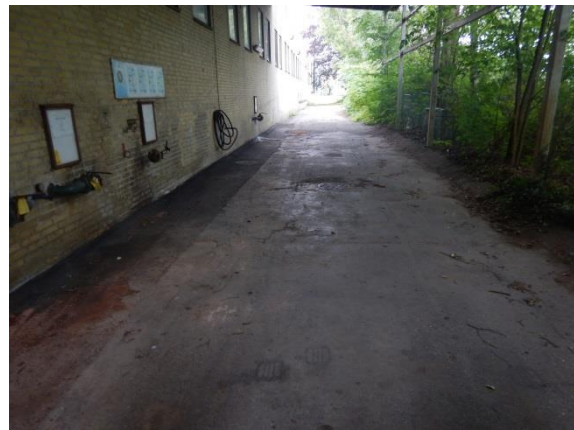
Modtagepladsen blev besigtiget (billede 10). Pladsen er lavet med en kant i asfalt, så spild kan holdes inde. Midt på pladsen er en lukket brønd til opsamling af evt. spild.

10. Modtageplads.

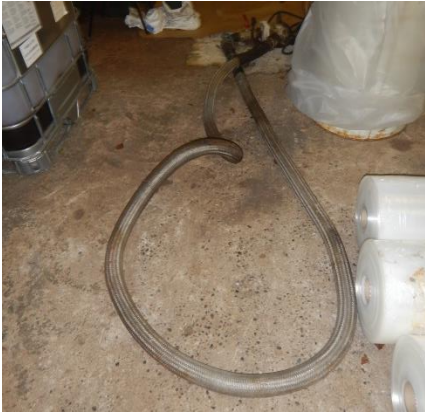
11. TDI-slange.

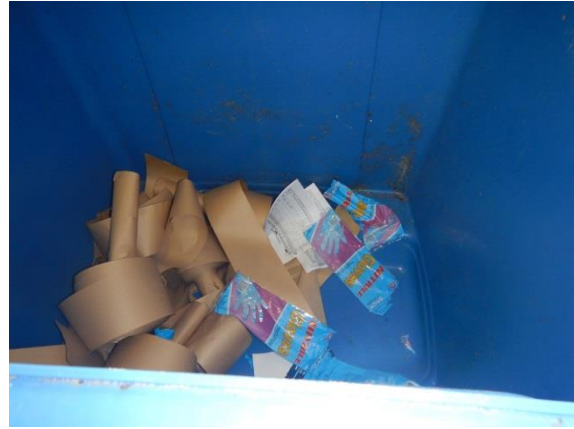
Der er placeret affaldsspande til brændbart affald en del steder rundt omkring på virksomheden. I skummehallen er placeret en papircontainer fra Marius Pedersen. I denne lå der plastikfolie (billede 12). Det indskræpes, at der kildesorteres bedre. Virksomheden har en del rent papiraffald og bør optimere, at dette kommer i papircontaineren. Ligeledes skal virksomheden sørge for, at det kun er papir, som kommer i papircontaineren, og at plastikfolie i stedet bliver smidt i spandene til brændbart affald.

12. Papircontainer – med plastikfolie.

Det indskræpes, at virksomheden skal gøre mere ud af, at kildesortere sit affald, jf. affaldsbekendtgørelsens §§ 64 og 67. Dette indebærer bl.a. at få gjort mere ud af at frasortere rent papir og metal, så dette ikke ender i containerne til brændbart affald.

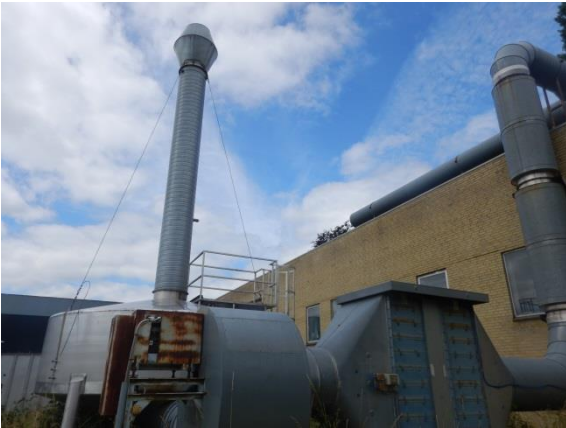
På virksomhedens nordøstlige side er det store kulfilter, som renser luften fra skummeprocessen, placeret (billede 13).

13. Kulfilter fra skummehal.

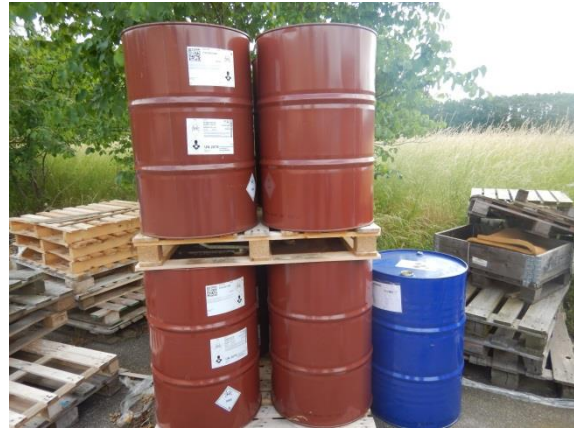
Ved de to containere med brændbart affald står en del forskellige træpaller (billede 14). Derudover står der tomme tromler og palletanke, som afhentes.

14. Tomme tromler og paller.

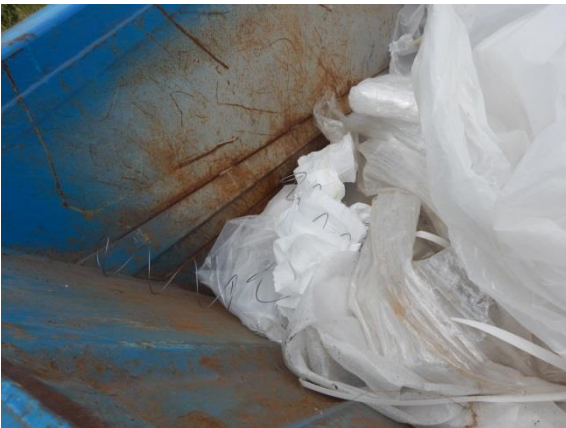
Det meste af den udendørs affaldshåndtering sker på virksomhedens nordøstlige side. Her står der to store containere til brændbart affald, og der står endnu én længere nede af vejen mod udkørslen (Dyrehegnet). I denne lå der en del metalfjedre fra madrasproduktionen (billede 15). Det indskræpes, at metal skal frasorteres i metalcontaineren.

15. Metal fjedre i brændbart affald.

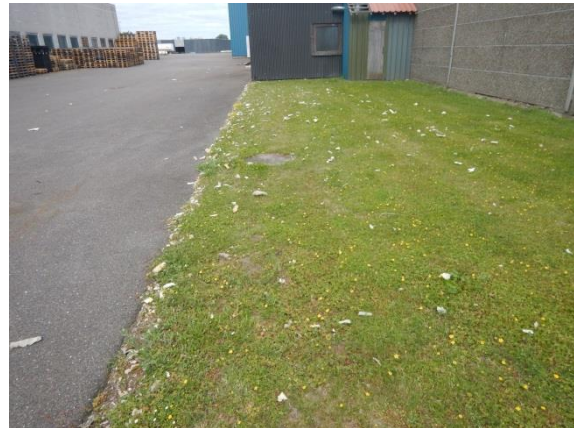
På dette areal lå ligeledes en del små stykker af skumgummi (billede 16). Henning oplyste, at dette kom fra lastningen af skumgummirester til lastbiler. Det henstilles, at der gøres noget ved dette – enten ved at minimere spildet, når der lastes i lastbiler, eller ved manuelt at rydde skumgummi op fra arealet jævnlige.

16. Skumgummi spredt ud over større areal.

Det henstilles, at virksomheden finder en løsning på det store spild af skumgummi ved virksomhedens sydvestlige side – enten ved at minimere spildet når der lastes i lastbiler, eller ved manuelt at rydde skumgummi op fra arealet jævnlige.
