Tilsynsrapport til offentliggørelse

Tilsynsrapport

Virksomhedens navn	Fortum Waste Solutions A/S DEPONERINGSPLADS
Virksomhedens adresse	Klintholmvej 56, 5874 Hesselager
CVR nummer	34484414
Virksomhedstype	5.4 Deponeringsanlæg >10 t/dag eller kap. >25.000 t
Tidspunkt for tilsynet	6. juni 2024 kl 10.00
Baggrunden for tilsynet	Basistilsyn, anmeldt tilsyn
Varsling af tilsynet	21. maj 2024
Deltagere fra virksomheden	Kenneth H. Zipfel og Ivan Hansen
Øvrige deltagere	-
Tilsynet udført af	Marianne Bager og Irene Renta
Tilsynet omfattede	En generel gennemgang af anlægget her iblandt slutafdækning og samtlige brønde og borer.
Materiale udleveret	-

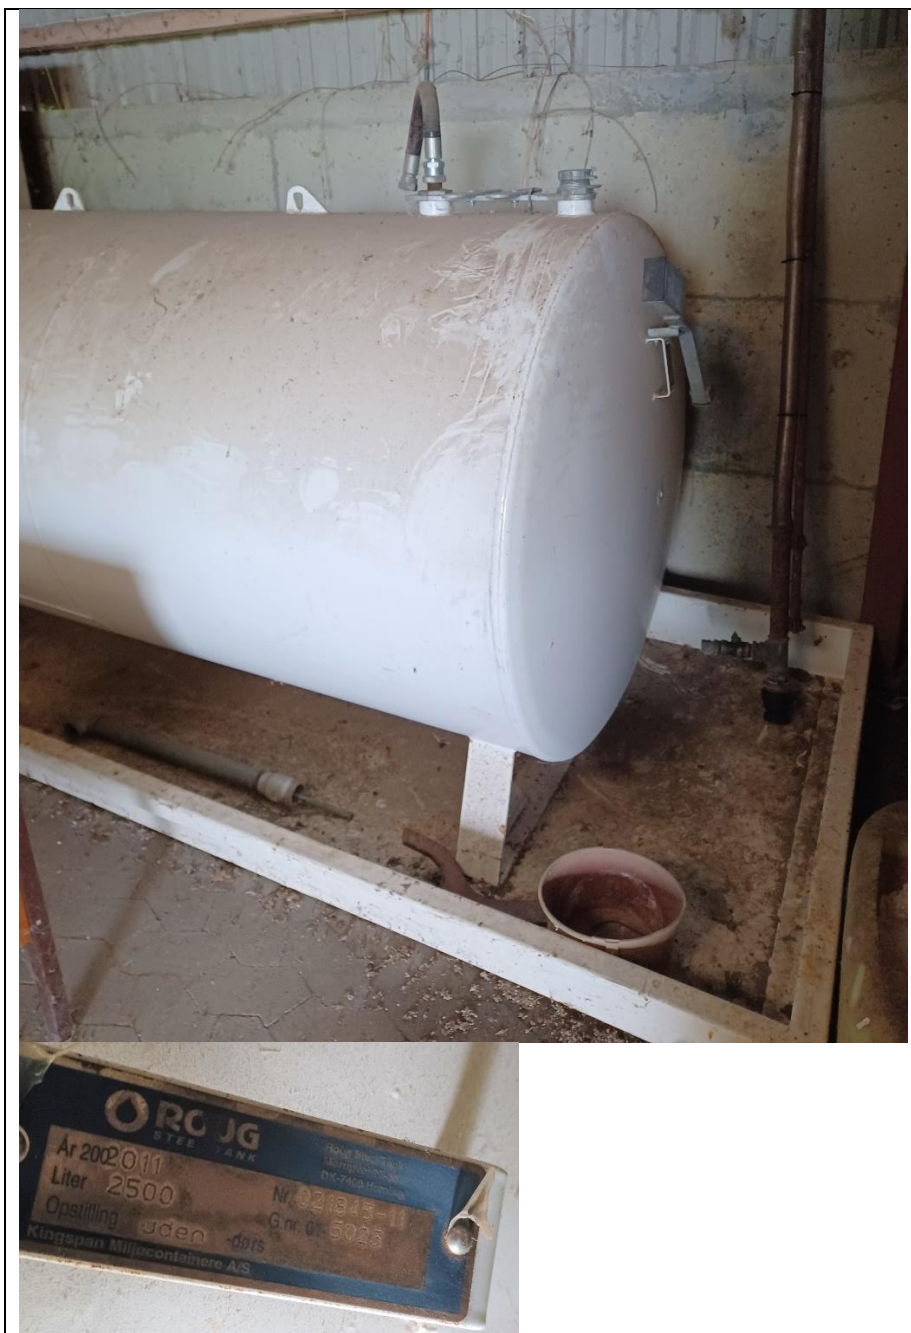
I virksomhedens maskinhal er der en gammel olietank, der har tidligere været brugt ifm. dieselstander. Olietanken har en kapacitet på 2.500 liter og fremstår tom og afkoblet fra pumper m.m.

Figur 2. Gammel 2.500 liter olie tank placeret på spildbakke

Det blev aftalt med Fortum, at tanken skal fjernes.

Desuden blev det aftalt, at olietanken, der ligger i maskinhallen skal fjernes.

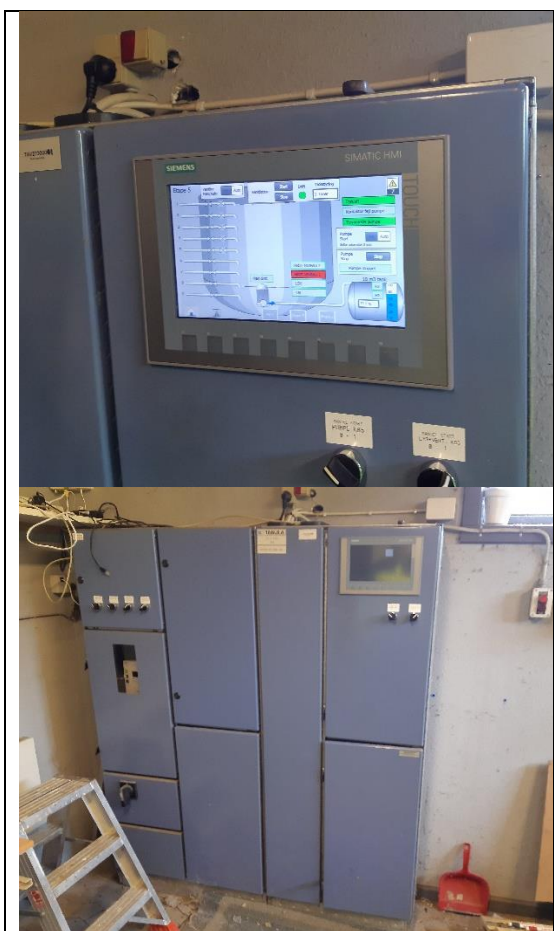
Figur 3. Virksomhedens SRO-anlæg placeret i maskinhallen

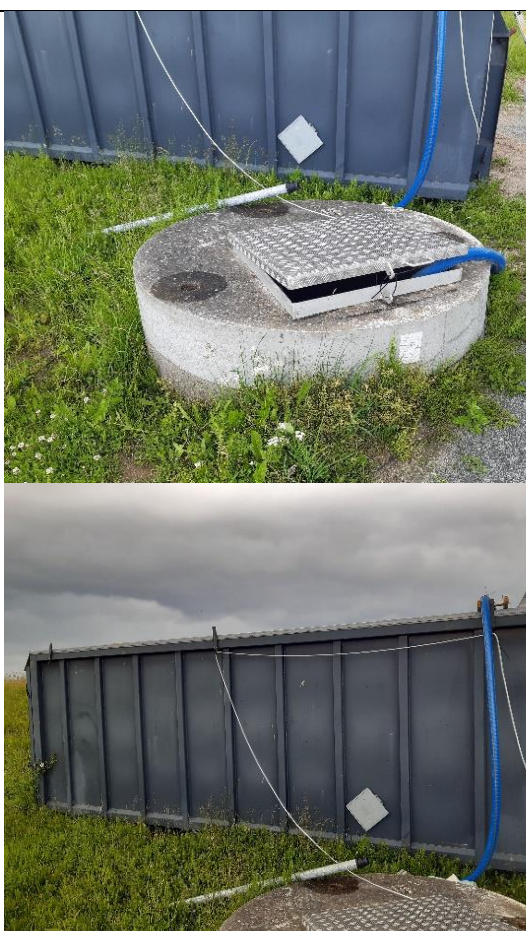
På tilsynet blev Miljøstyrelsen opmærksom på, at opsamling af perkolat fra etape 5 sker til en 10 m³ container. Fortum forklarede, at det af en midlertidig løsning, da opsamlingskøle for perkolat fra etape 5, blev ved inspektion vurderet ikke at være i overensstemmelse med BEK 1257, bilag 8, og kan herefter ikke anbefales godkendt til fornyet anvendelse - under uændret driftsform.

Containeren til midlertidig opsamling af perkolat fra etape 5, er udstyret med niveau måler, som forureningsforanstaltning. Ved stigning af perkolat niveauet i containeren sendes alarm i virksomhedens SRO-system og der igangsættes tømning af containeren, så at der ikke ske perkolat udslip.

Figur 4. Containeren til midlertidig opsamling af perkolat fra etape 5.

Fortum planlægger, at etablere en permanent pumpeløsning fra perkolat opsamlingstank for etape 5 til perkolat brønd for etape 6.1, således at alt perkolat samles i de 2 eksisterende nedgravede tanke på hhv. 30 m³ og 50 m³. De to tanke tømmes op til 3 gange om dagen i de våde måneder. Det forventes, at arbejdet etableres i løbet af efteråret.

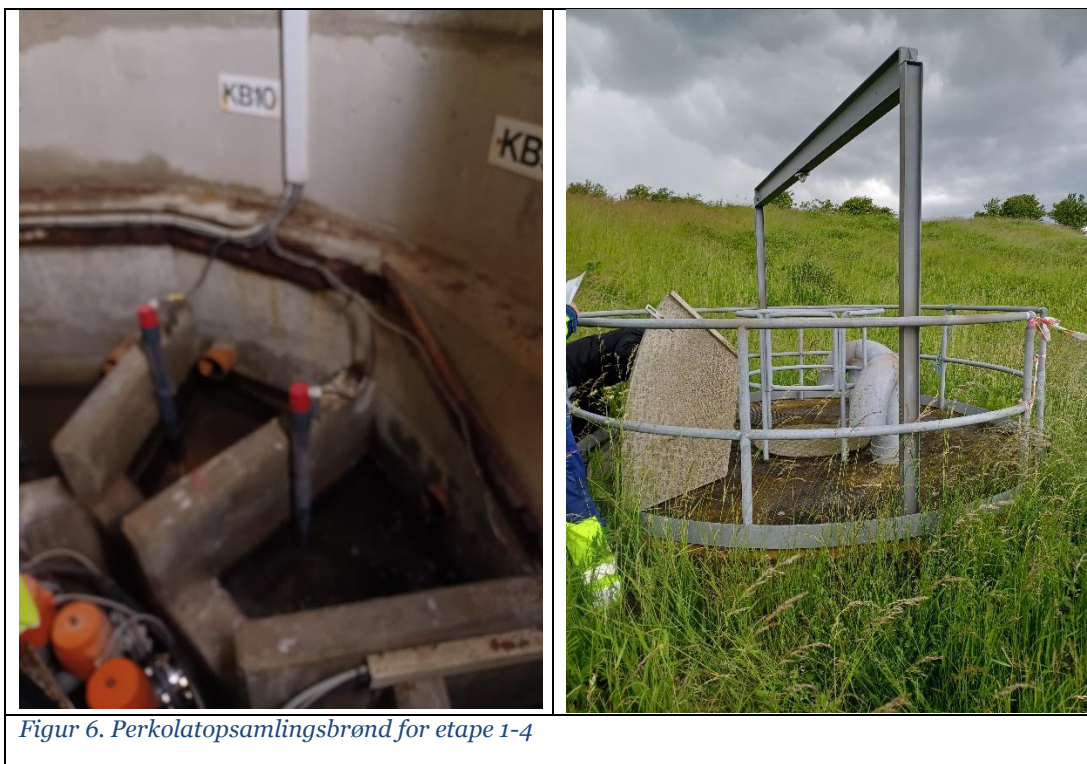
Monitering af perkolat for etape 1-4, udføres ved at udtage en prøve fra hver "bassin", der modtager perkolat fra kontrolarealerne KB1-KB10, der repræsenterer etape 1-4. Perkolat fra disse etaper opsamles ikke, men nedsives diffust.

Figur 6. Perkolatopsamlingsbrønd for etape 1-4

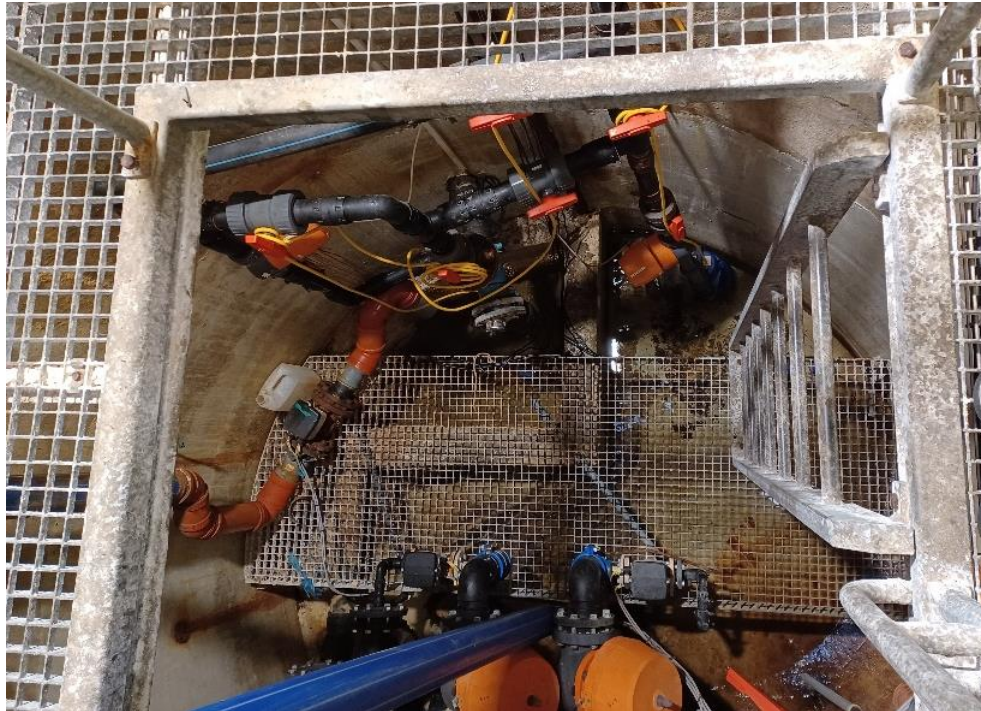
Monitering af overfladevand udføres ved at udtage en prøve fra en samlebrønd, hvortil der løber overfladevand fra etape 6.2 og perkolat fra etape 6.1. De to fraktioner er adskilt af en væg i brønden, se figur 7.

Figur 7. Adskillelse mellem perkolat fra etape 6.1 og overfladevand fra etape 6.2 med en væg mellem kamrene

Fortum forklarer de høje koncentrationer fra etape 6.2 med, at vand fra etape 6.1, må være løbet over i det kammer, hvor vand fra 6.2 opsamles. Desuden kan de høje koncentrationer evt. skyldes aktiviteter fra neddeling af træ, der foretages sydøst for etape 6.2.

Miljøstyrelsen har drøftet problematikken om sammenblanding af perkolat med overfladevand der nedsives med Fortum. Det blev aftalt, at der skal fremsendes en plan for håndtering af overfladevand fra enhed 6.2, således der ikke opstår risiko for, at der sker sammenblanding med perkolat.

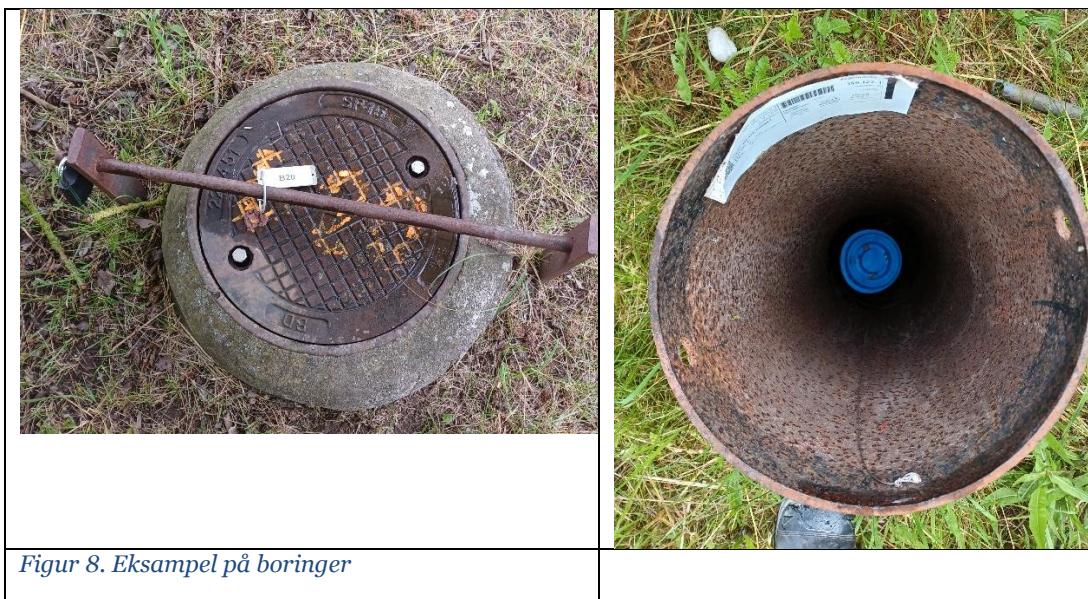
Der blev ført tilsyn med de fleste boringer og brønde. De var alle afmærkede med DGU-nummer og aflåste, og ingen havde tegn på skader eller erosion.
