Tilsynsrapport til offentliggørelse

Tilsynsrapport

Virksomhedens navn	Bendsvej Losseplads
Virksomhedens adresse	Bendsvej 14, 8950 Ørsted
CVR nummer	29189986
Virksomhedstype	5.4 Deponeringsanlæg >10 t/dag eller kap. >25.000 t
Tidspunkt for tilsynet	03.05.2018
Baggrunden for tilsynet	Basistilsyn, anmeldt tilsyn
Varsling af tilsynet	Den 19. januar 2018 blev tilsynet aftalt med Norddjurs Kommune og endelig varslet den 30. april 2018
Deltagere fra virksomheden	Niels Kristian Petersen
Øvrige deltagere	
Tilsynet udført af	Benedikte Vandsø Christensen og Louise Bjerregaard Madsen
Tilsynet omfattede	Tilsyn med brønde og depot

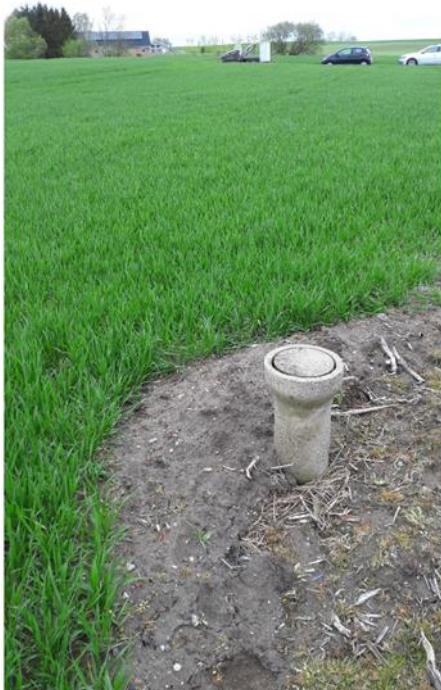
Boring med DGU nr. 59.359.

Grundvandsboringerne, med DGU nr. 59.267 og 59.359. blev besigtiget. De var begge forsynet med prop i forerør og låg. De var mærket med DGU nr., men ikke pejlemærke. Boringerne er ikke aflåst.

Miljøstyrelsen anbefalede Norddjurs Kommune at få lagt brøndringe omkring grundvandsboringerne, idet de ligger forholdsvis ubeskyttede i dyrket mark og kan være udsat for påkørsel. Aflåsning af boringerne blev drøftet. Boringerne ligger ud til offentlig vej hvor forbipasserende har adgang til dem.
