Danske Olieberedskabslagre, J70
Bredgade 30
1260 København K

Virksomheder
J.nr. 2021 - 4498
Ref. EIREN/CHCCL
Dato: 11. december 2023

Tilsynsrapport

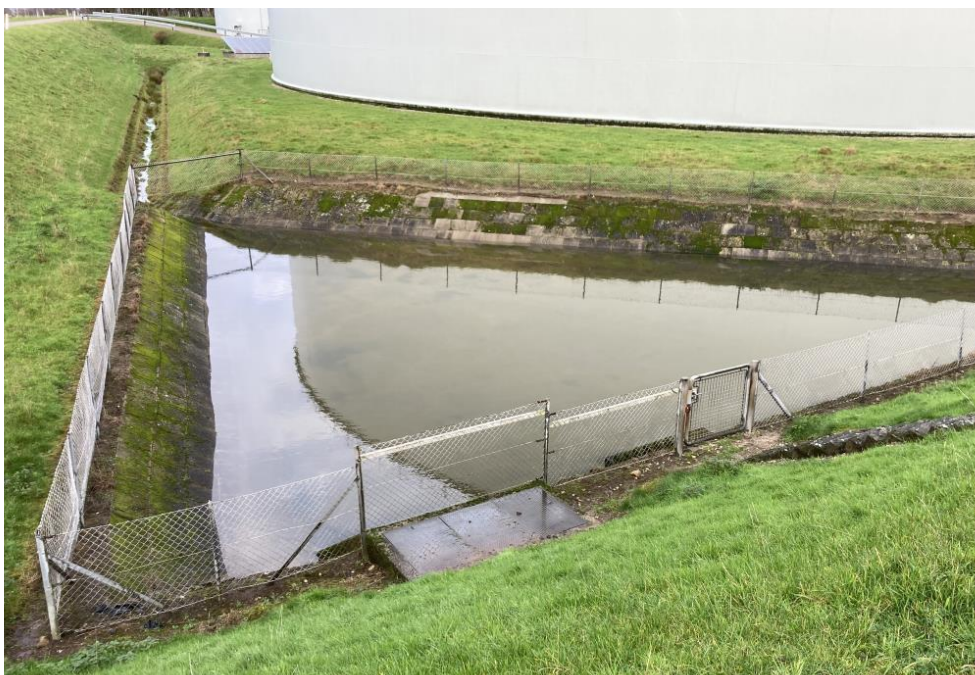
De to trekantsbassiner med tilhørende ventiler blev besigtiget (figur 2). Der kunne ikke konstateres oliefilm i bassinerne. Der foregik dræning fra det ene trekantsbassin med overfladevand, hvilket kunne ses ved at åbne låget til brønden ved ventilerne.

Figur 2. Et af FDO's trekantsbassiner til opsamling af overfladevand fra tankgårde

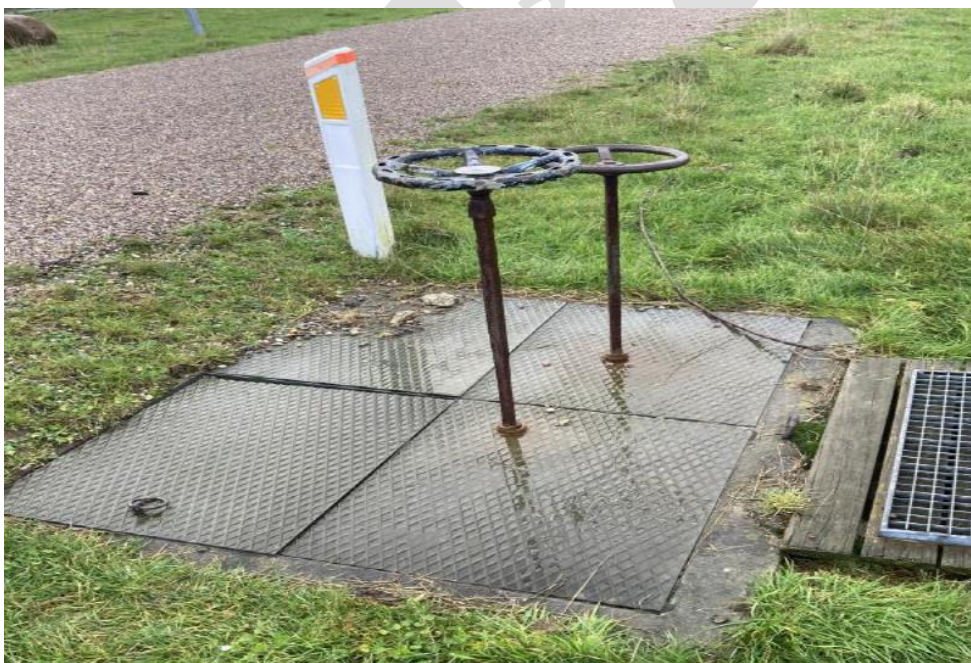
CBE oplyste, at begge ventiler stod åbne, og at operatørerne vidste ud fra erfaring, hvornår en ventil var lukket hhv. åben. Der var ikke mærkning af åben/lukket på ventilerne (figur 3). Det blev aftalt, at procedure for håndtering af ventilerne eftersendes, se vilkår B4 foroven, og afsnittet opsummering.

Figur 3. Ventiler til dræning af overfladevand fra tankgårde

1. Virksomheden eftersender proceduren for håndtering af ventilerne ifm. dræning af tanke.
Modtaget d. 20. november 2023. Af den fremsendte procedure, fremgår under "Dræning af produkt", at "Afspærringsventilen på drænrøret må aldrig efterlades åben."

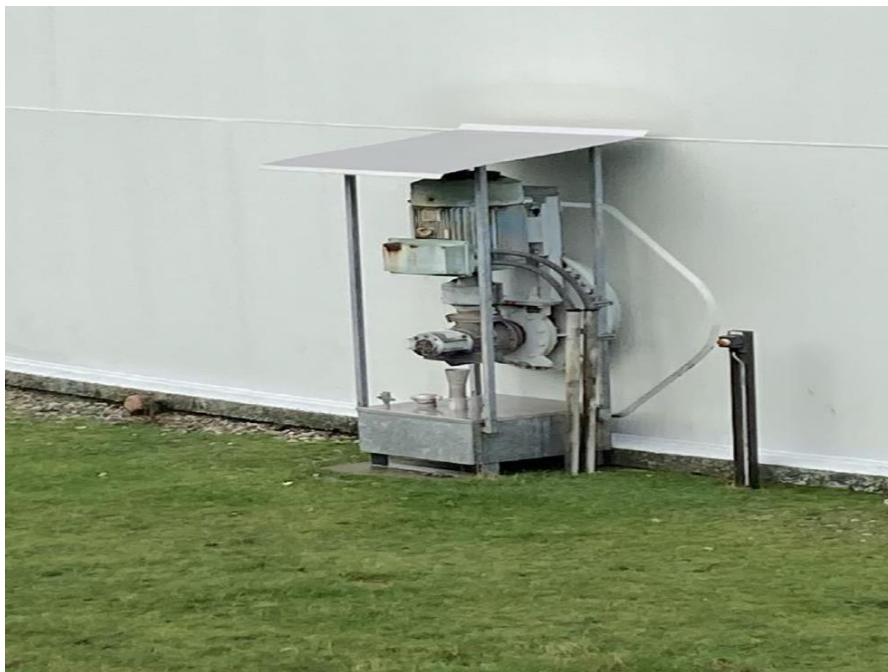
FDO oplyste, at der ikke er kommet nye støjkloder siden sidste tilsyn, men at tankmixere af Jensen typen vil blive udskiftet til mere støjsvage Prema tankmixere lig de støjmixere der er på FDO's tanklager S50. Udskiftningen vil ske løbende som tankene tages ud af drift for inspektion. De nye tankmixere etableres som ses på figur 4 med spildbakker som forebyggende foranstaltning mod spild under installationen og overdækning der beskytter mixerne mod vejret.

Figur 4. Overdækket tankmixer med spildbakke

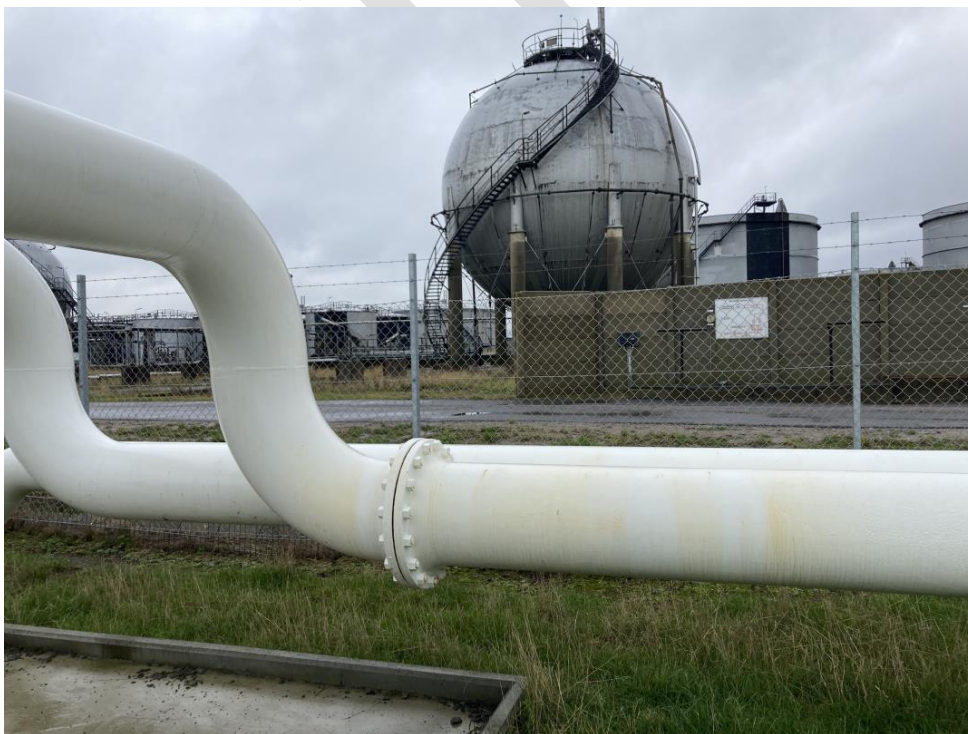
På tilsynet blev området ved 88MOV043 besigtiget. Der er en igangværende jordforureningssag ved dette område. Området er efter oprensning af hovedparten af forureningen indenfor FDO's område, reetableret med betonbelægning med opkant under alle installationer. FDO oplyste, at overfladevand fra det befæstede område, ledes til olieudskilleren tilknyttet tie-in-punktet. Det blev aftalt, at Miljøstyrelsen giver en tilbagemelding på, hvad der udestår i forhold til at komme videre med forureningssagen, og at FDO vil levere det nødvendige, herunder en teknisk-økonomisk redegørelse for oprensningsmuligheder af restforureningen.

Figur 5. Området reetableret med betonbefæstelse og opkant som forebyggende foranstaltninger

4. Miljøstyrelsen giver en tilbagemelding på, hvad der udestår i forhold til at komme videre med forureningssagen, og at FDO vil levere det nødvendige, herunder en teknisk-økonomisk redegørelse for oprensningmuligheder af restforureningen.

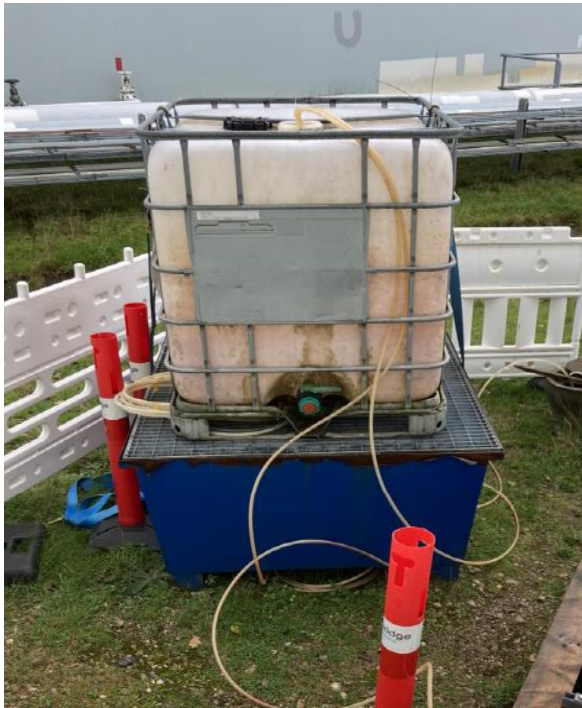
En afværge på grundvandsforureningen ved dræntank T-8807/ T-8801 pågår. Tidligere blev der anvendt bailer til at opsamle olien i borerne. Der er nu igangsat en pumpeløsning, hvor vand og olie oppumpes fra 2 borer automatisk, som ses på figur 2. Den nuværende løsning gør, at afværgeren kan rykkes rundt, og FDO oplyste, at oppumpningen forventes at blive sat til en anden boring tættere på drænbrønd T-8807, hvor forureningen er kraftigere. Det blev aftalt, at pumpeløsningen fortsætter, og at Miljøstyrelsen giver en tilbagemelding på, hvad der videre skal ske i sagen.

Figur 6. Oppumpning af fri fase grundvandsforurening ved tank T-8801/T8807

5. Afværge af fri fase olieforurening ved dræntank T-8807 (pumpeløsning) fortsætter, og Miljøstyrelsen giver en tilbagemelding på, hvad der videre skal ske i sagen.
