Tilsynsrapport til offentliggørelse

Tilsynsrapport

Virksomhedens navn	DONG ENERGY POWER A/S, Avedøreværket
Virksomhedens adresse	Hammerholmen 50, 2750 Hvidovre
CVR nummer	18 93 66 74
Virksomhedstype	1.1a Forbrænding i anlæg med en nominel indfyret termisk effekt på ≥ 50 MW
Tidspunkt for tilsynet	2. december 2016
Baggrunden for tilsynet	Prioriteret tilsyn
Varsling af tilsynet	11. november 2016
Deltagere fra virksomheder	Ulrik Jensen, Kasper Justesen og Peer Ployart Wetche
Tilsynet udført af	Jørn L. Hansen
Tilsynet omfattede	Miljøpladsen, lager for bundaske og brændselstransportsystemer for biopiller
Materiale udleveret	Rapport af 22. juni 2016 om tæthedsprøvning og inspektion af olieudskilleranlæg m.m. på Miljøpladsen

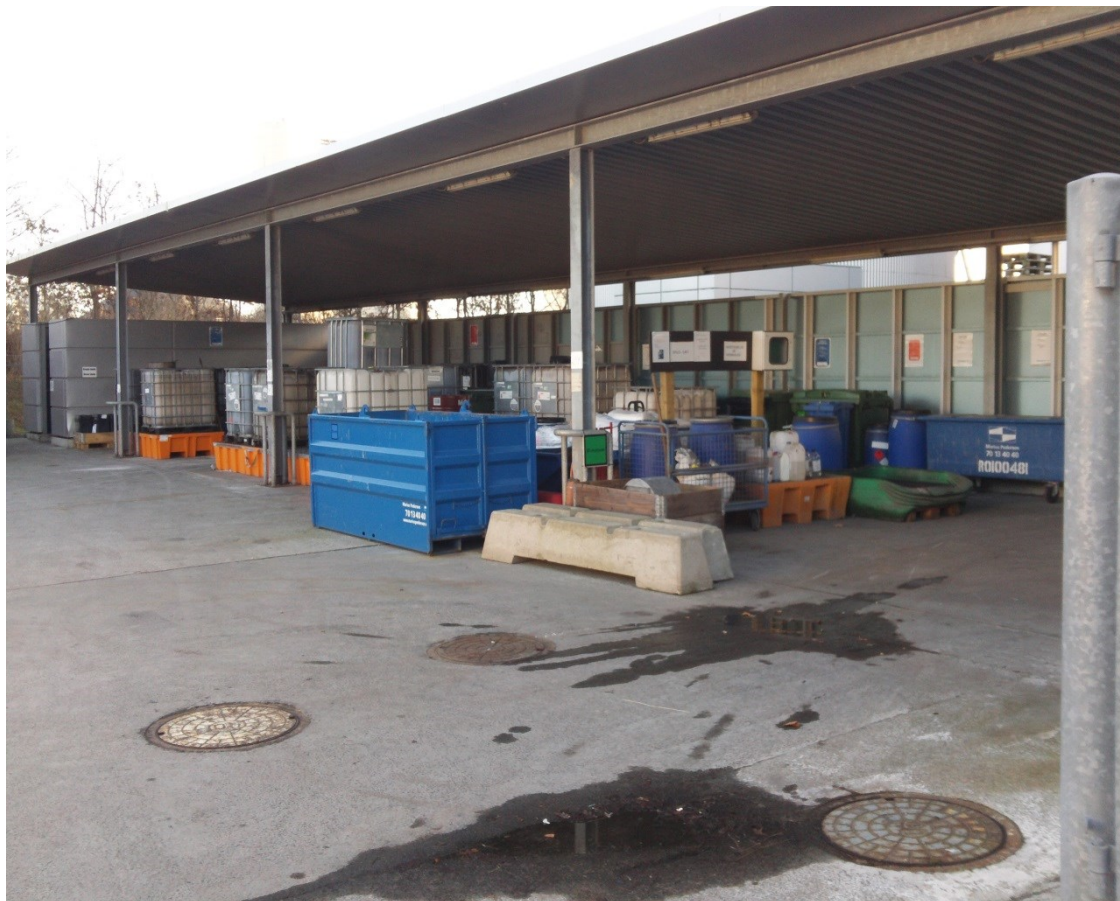
BILAG 1: Container-overdækningen

Tønder og palletanke med affald i form af væsker, herunder olieaffald, er generelt opstillet på solide riste over et fast opsamlingskar af hård plast eller stål, se foto i bilag 1 og bilag 2. Der er her sket en betydelig forbedring siden sidste tilsyn på Miljøpladsen den 24. april 2012, jf. Miljøstyrelsens bemærkninger til vilkår 6 i tilsynsnotat af 9. august 2012.

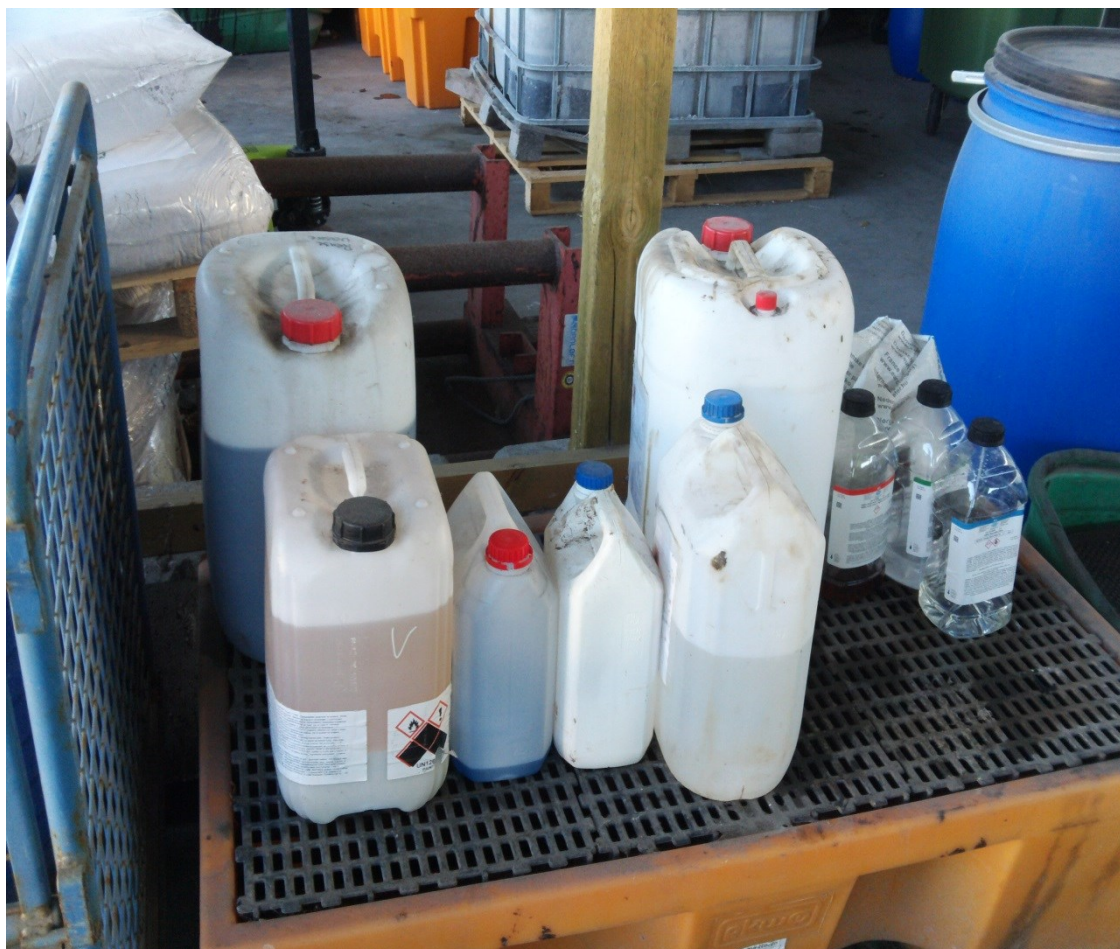
BILAG 3: Rist hvor bøtter, flasker o. lign. kan henstilles, hvis den ansvarlige for Miljøpladsen ikke er til stede

Hvis der afleveres affald, mens den ansvarlige for Miljøpladsen ikke er til stede (pladsen er konstant åben), kan affaldet sættes på en rist over en sump. Ved tilsynet befandt sig flere bøtter, flasker m.m. med diverse indhold på risten, se foto i bilag 3. Det blev oplyst, at ordningen med udfyldelse af en blanket, jf. vilkår 2 i godkendelsen af Miljøpladsen, ikke fungerede optimalt. Der var tilsyneladende også noget i uorden med systemet til udfyldelse af blanketten, se foto i bilag 4.

- Systemet til dokumentation for aflevering af affald, når den ansvarlige for Miljøpladsen ikke er til stede, skal opgraderes.
- Avedøreværket skal fremsende en redegørelse for, hvordan mængden af oplagret bundaske kan opgøres. Det er ikke nødvendigt at kende den helt eksakte mængde.

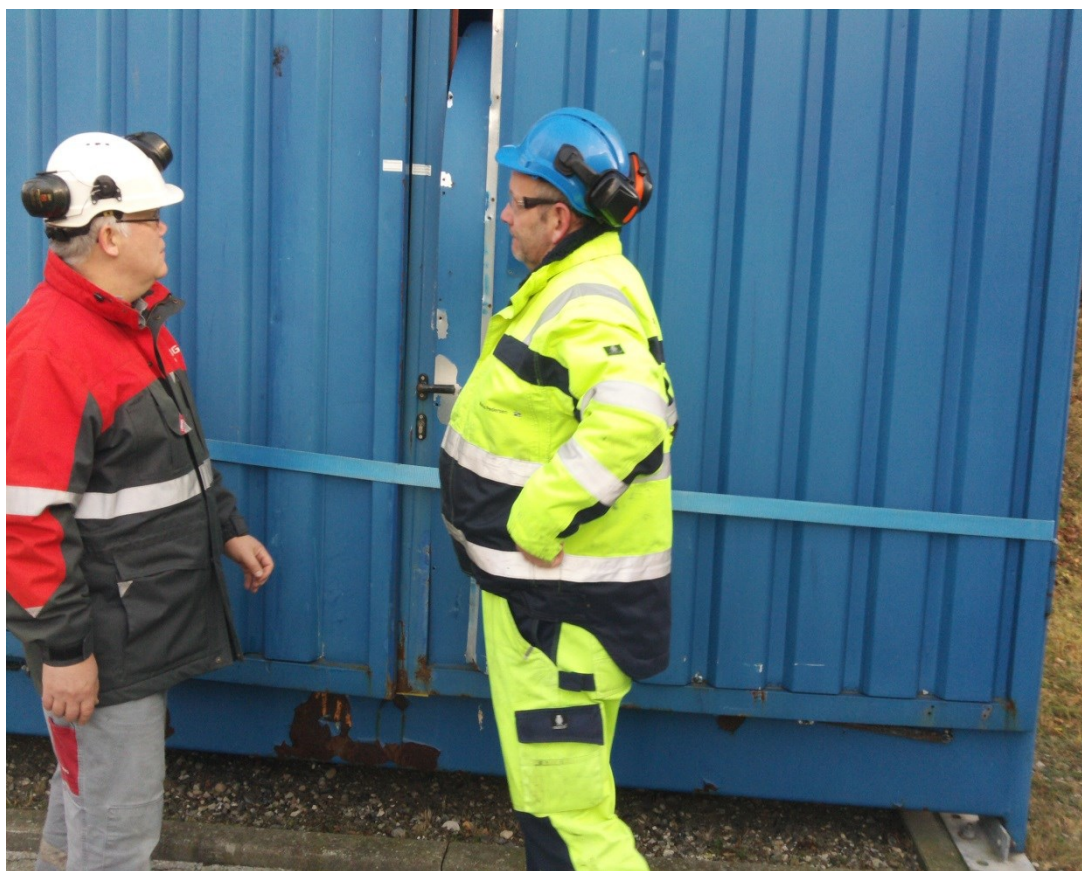
BILAG 5: "Miljøcontaineren"

Miljøcontaineren i det nordøstlige hjørne af Miljøpladsen havde defekt dør og bør repareres, så der ikke kan komme regn ind i containeren og i øvrigt sikres bedre ved oplukning, så døren ikke kan ramme selve lagerbygningen. Ved tilsynet var der dog bundet et bånd omkring containeren, så døren var lukket, se foto i bilag 5.

- Porten til miljøcontaineren i det nordøstlige hjørne af Miljøpladsen bør reparereres, så der ikke kan komme regn ind i containeren og i øvrigt sikres bedre ved oplukning (eller flyttes), så døren ikke kan ramme selve lagerbygningen.

- Avedøreværket skal komme med forslag til hvordan, der kan foretages løbende eftersyn af sumpe i lagerbygningen for olie og kemikalier samt miljøcontaineren, og hvordan man kan dokumentere, at sådan eftersyn er udført, jf. bestemmelserne i vilkår 11 i godkendelsen af Miljøpladsen.

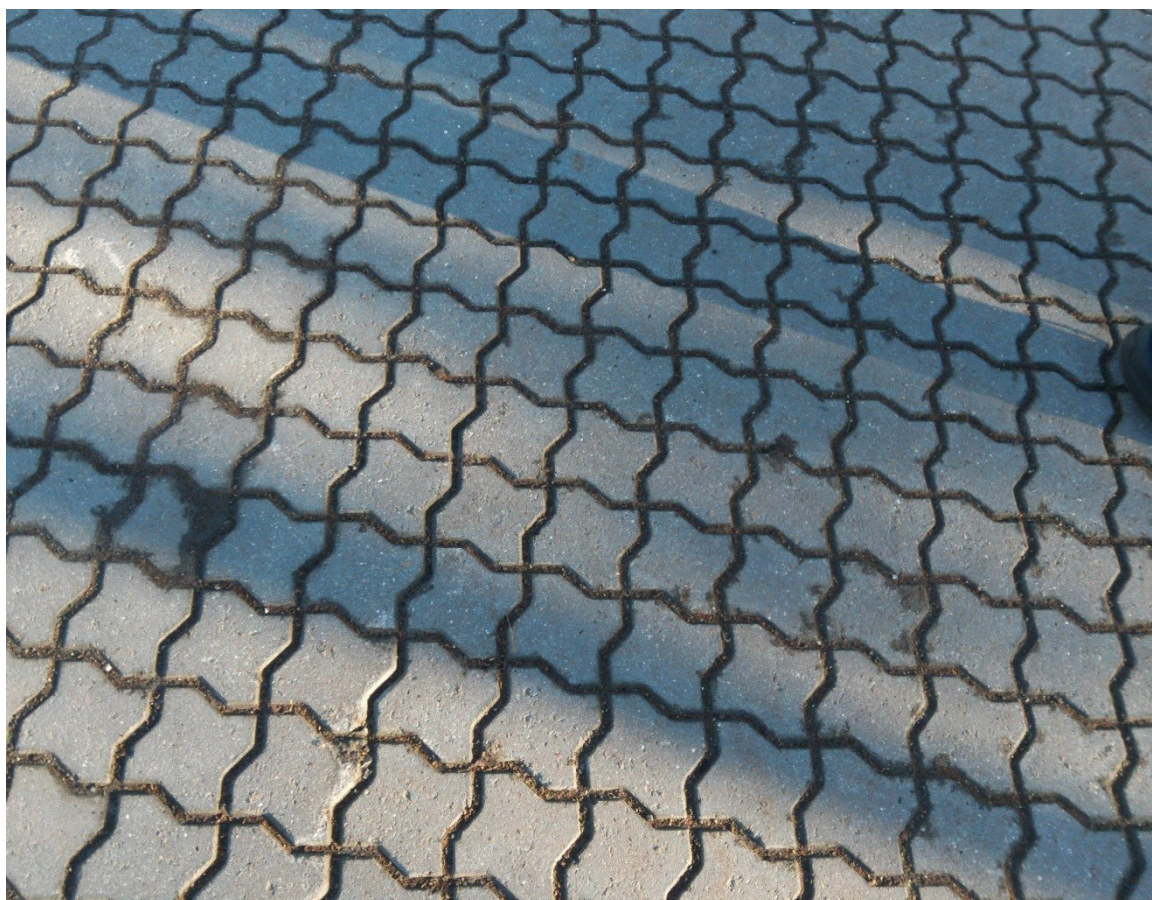
BILAG 6: Kørestabil flisebelægning i lageret for bundaske

Ved dagens tilsyn kunne det konstateres, at der er kørestabil flisebelægning over hele lagerpladsen for bundaske, se foto i bilag 6. Der var oplagret skønsmæssigt 1.500 tons bundaske på pladsen ved tilsynet, dvs. langt under de tilladte mængder i henhold til vilkår 1 i miljøgodkendelsen af 12. juni 2009. Bundaske var ikke oplagret direkte op ad den ydre betonvæg.

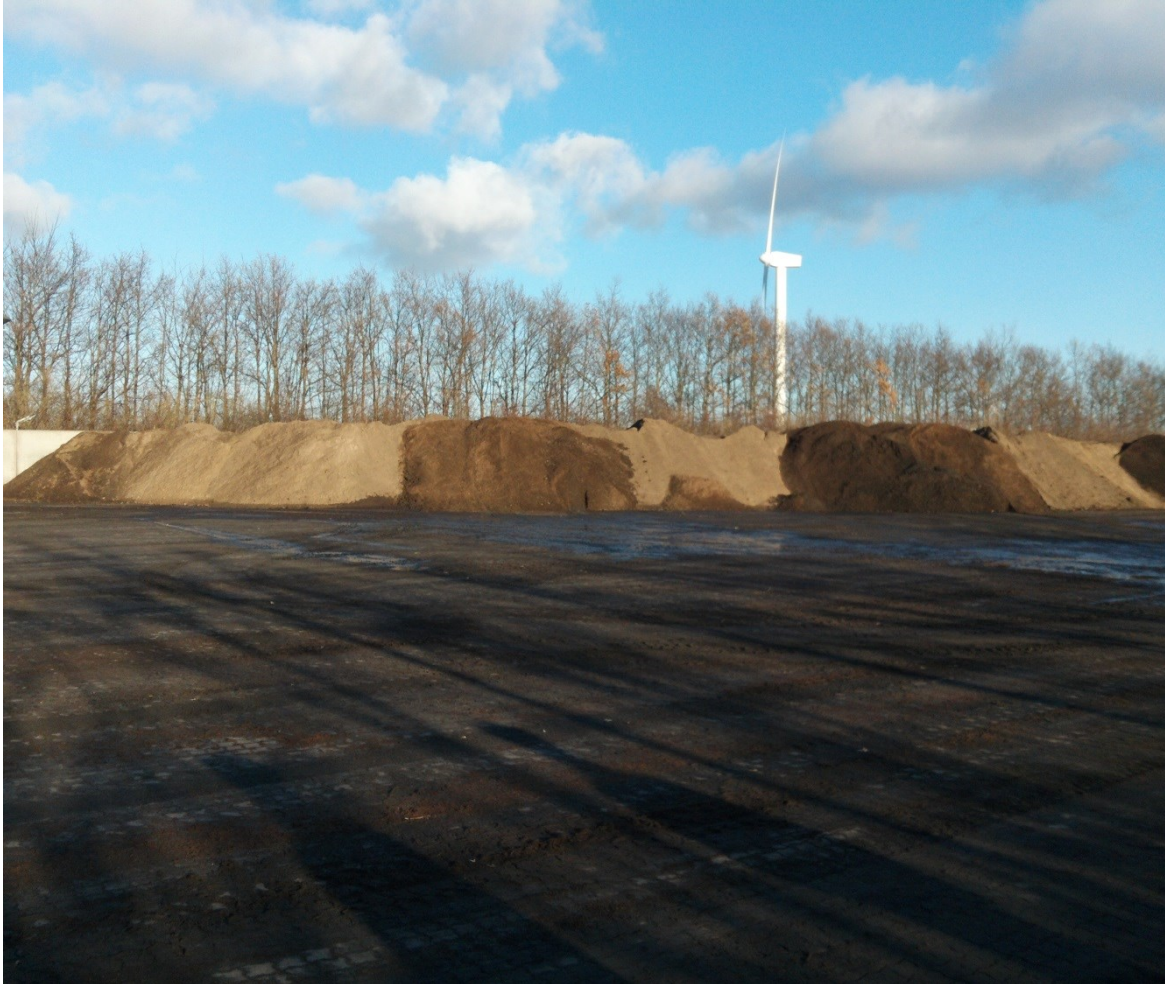
BILAG 7: Bio-bundaske fra Blok 2

Lagerpladsen er inddelt i fire båse. Set fra øst mod vest skal den første bås (dvs. den østligste) anvendes til oplag af bio-bundaske fra Blok 1, den næste bås til oplag af bio-bundaske fra Blok 2 (se foto i bilag 7), den tredje bås til oplagring af kulbundaske fra blok 1, mens den sidste bås bl.a. anvendes til harpning af bundaske og oplag af harpet bundaske. Ved tilsynet lå en bunke af harpet bundaske fra Blok 1, se foto i bilag 8. Harpning af bundaske udføres af en ekstern entreprenør. De større klumper, der frasorteres ved harpningen, knuses efterfølgende.

Avedøreværket er ikke i stand til umiddelbart at opgøre mængden af oplagret bundaske på pladsen. Problemet tilskrives et højt vandindhold i bundasken fra Blok 2 (op til 50 %). Ved udskibning er fugtindholdet ca. 20 – 25 %. Asken må af hensyn til skibets stabilitet ikke have et for højt vandindhold, som derfor måles i forbindelse med udskibningen.

Avedøreværket skal fremsende en redegørelse for, hvordan mængden af oplagret bundaske kan opgøres. Det er ikke nødvendigt at kende den eksakte mængde.

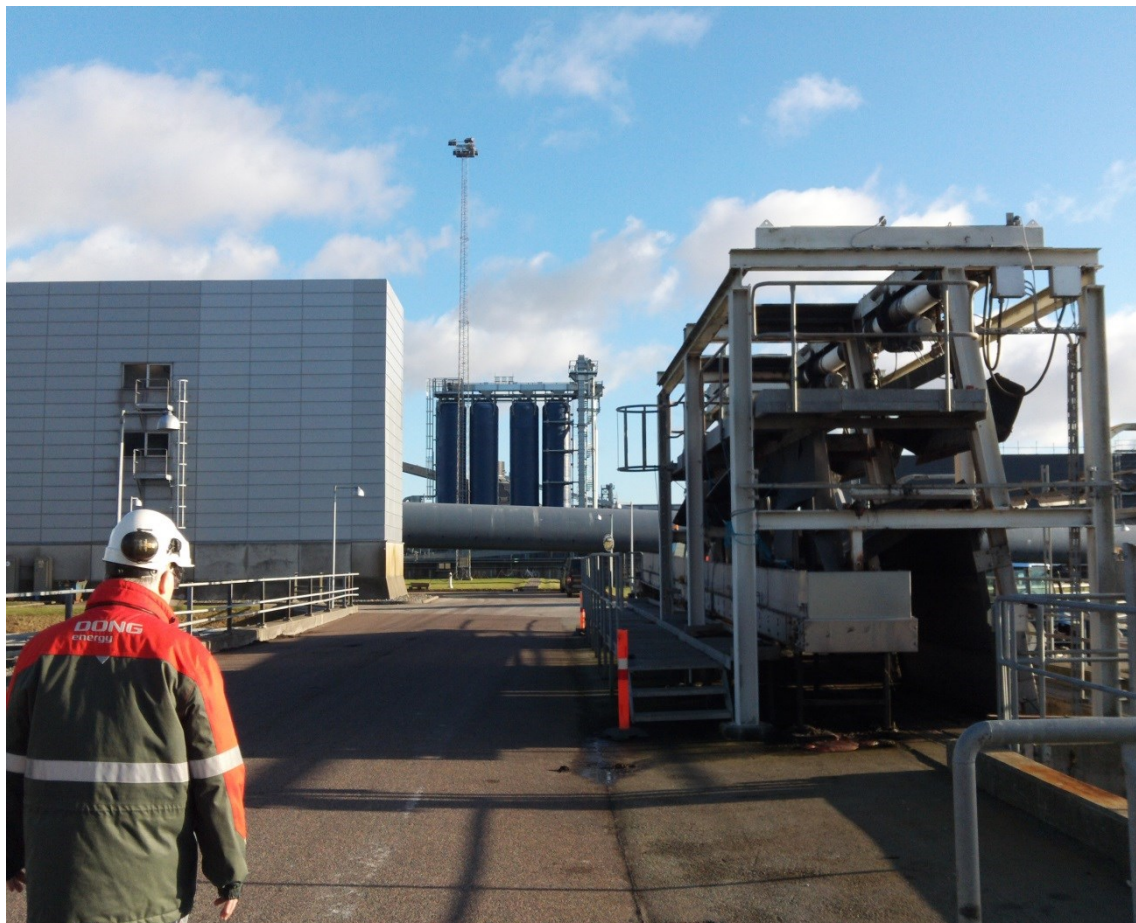
BILAG 9: Mix-pille anlæggets fire lagersiloer (i baggrunden)

Mix-pille anlægget er etableret i 2014 ved den vestlige side af kulpladsen, jf. godkendelse af 19. februar 2014, og omfatter et påslag, fire lagersiloer samt et system til tilsætning af den alternative biomasse (i form af biopiller) til transportbåndet for normale træpiller i forbindelse med opkørsel af træpillerne til dagsiloerne, se foto i bilag 9.

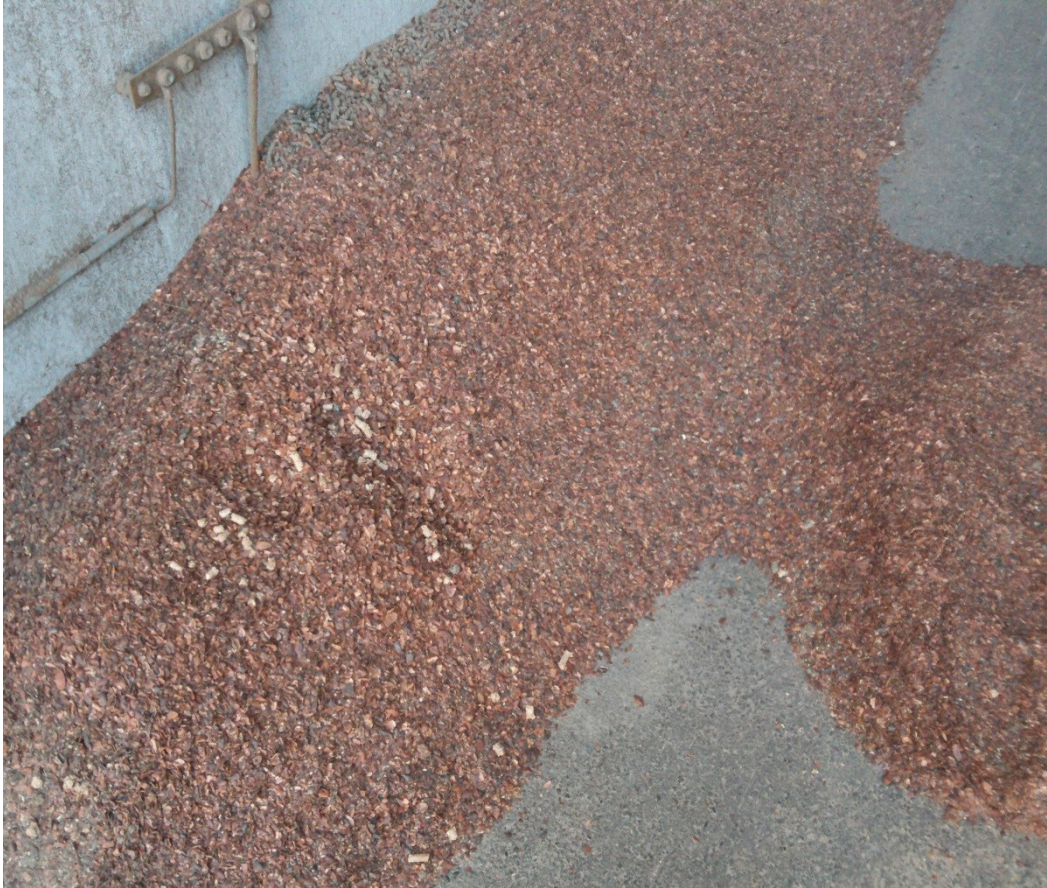
BILAG 11: Oplag af alternative biopiller (kakaobønne skaller)

De to langtidslagre beliggende i værket's østlige område har ikke været anvendt i perioden 2012 – 2015 på grund af en større brand i 2012, hvor transportbåndene til lagrene, inklusiv omkast i tilknytning hertil, blev ødelagt. Lagrene er renoveret i 2015, hvor der uden på hver lagerbygning er installeret en udsugningsventilator i begge gavle med tilhørende filter og et ca. 1 m højt afkast, se foto i bilag 10. Ventilatorerne er indkapslet i ”bullerhuse”. Den sydlige lagerbygning anvendes i dag til oplagring af alternativ biomasse, se foto i bilag 11.

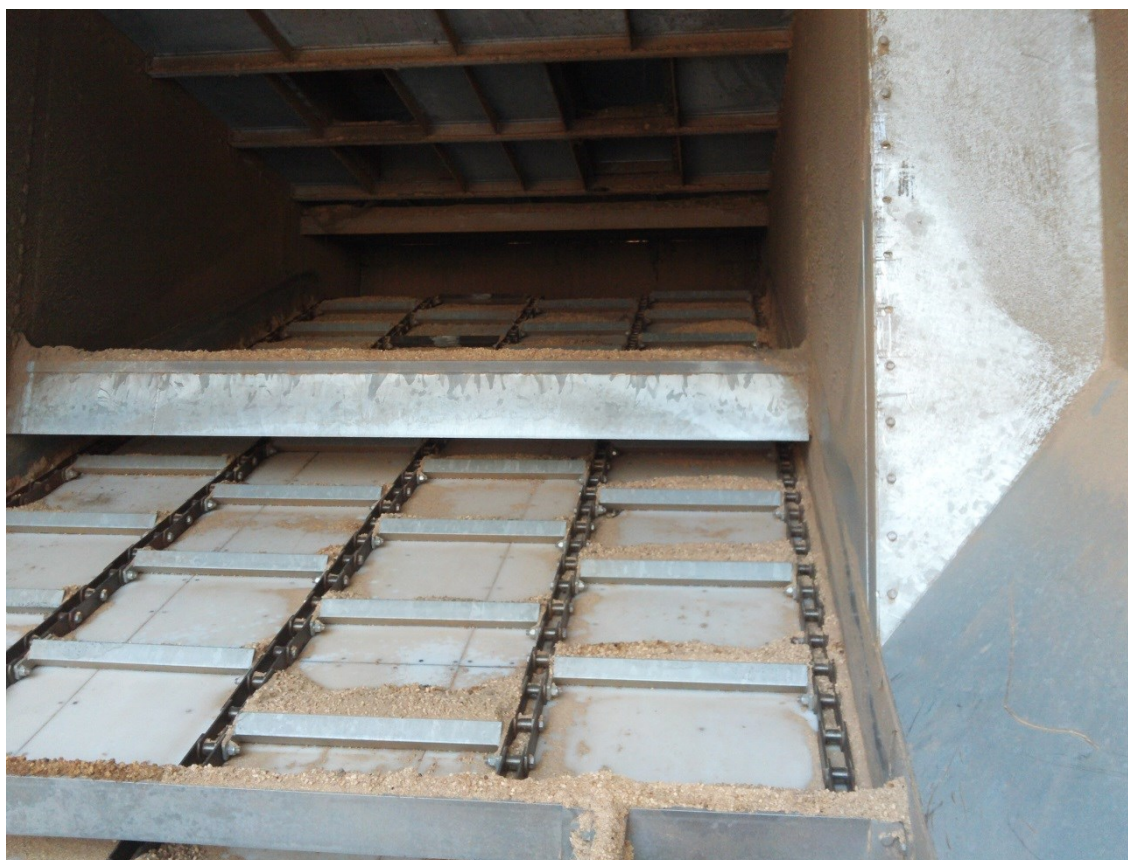
BILAG 12: Påslag til kopelevator

Den alternative biomasse transporteres med gummiged fra lageret til et påslag for en kopelevator, se foto i bilag 12. I enden af påslaget er der en tværgående snegl, som føder kopelevatoren (se foto i bilag 12). I toppen af kopelevatoren er installeret et to-vejs båndsystem, der i princippet kan omkaste biopillerne til det normale havnebånd og herfra til dagsiloerne eller det underjordiske transportbånd for træpiller (se foto i bilag 13). I dag overfører kopelevatoren biopillerne til et bånd, der transporterer pillerne til en ny læssesilo med tilhørende udlasterør forsynet med påfyldningstragt, se foto i bilag 14. Biopillerne overføres til lastbil, som kører dem til påslaget til mix-pille anlægget i den modsatte side af kulpladsen.

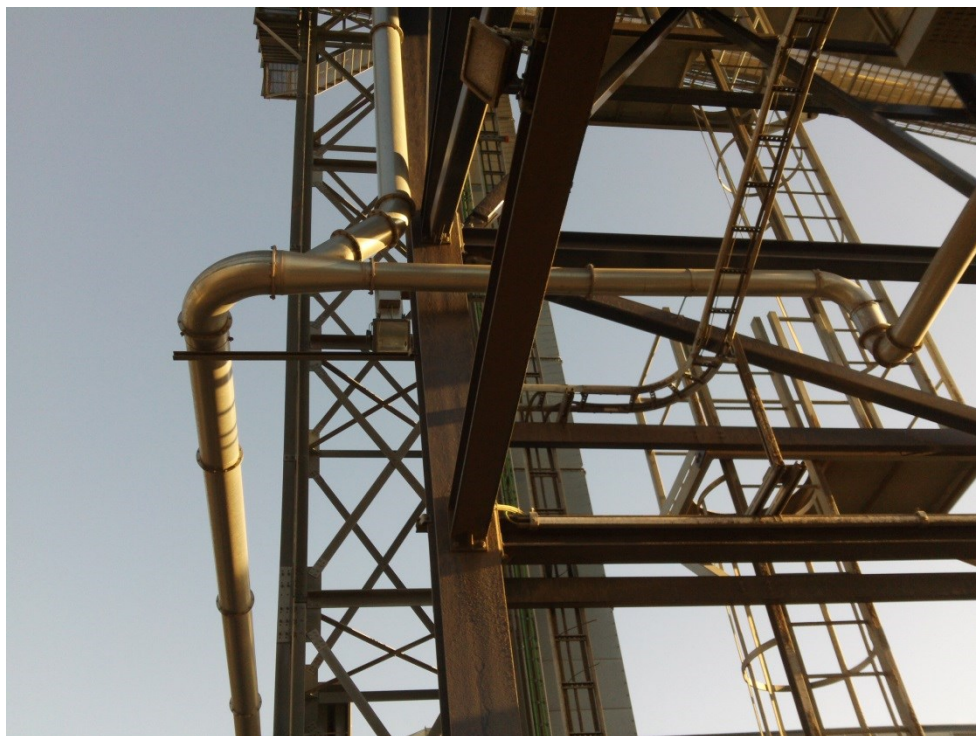
BILAG 15: Sammenkobling af udsugning fra påfyldningstragt og udsugning fra læssesilo (øverst til venstre i billedet)

Der er udsugning fra påfyldningstragt og læssesilo. De to udsugninger samles (se foto i bilag 15) og føres til udsugningen fra påslaget til kopelevatoren m.m., hvorefter alle udsugninger renses i filter tilsluttet kopelevatoren, se foto i bilag 16. Filterstøvet renses ved trykluft, som fører filterstøvet ned i kopelevatorens transportsystem for biopiller.

Avedøreværket skal fremsende en principtegning for udsugninger fra påfyldningstragten, læssesiloen, kopelevatoren og tilhørende filter samt afkast, jf. vilkår 2 i godkendelsen af 13. april 2015.

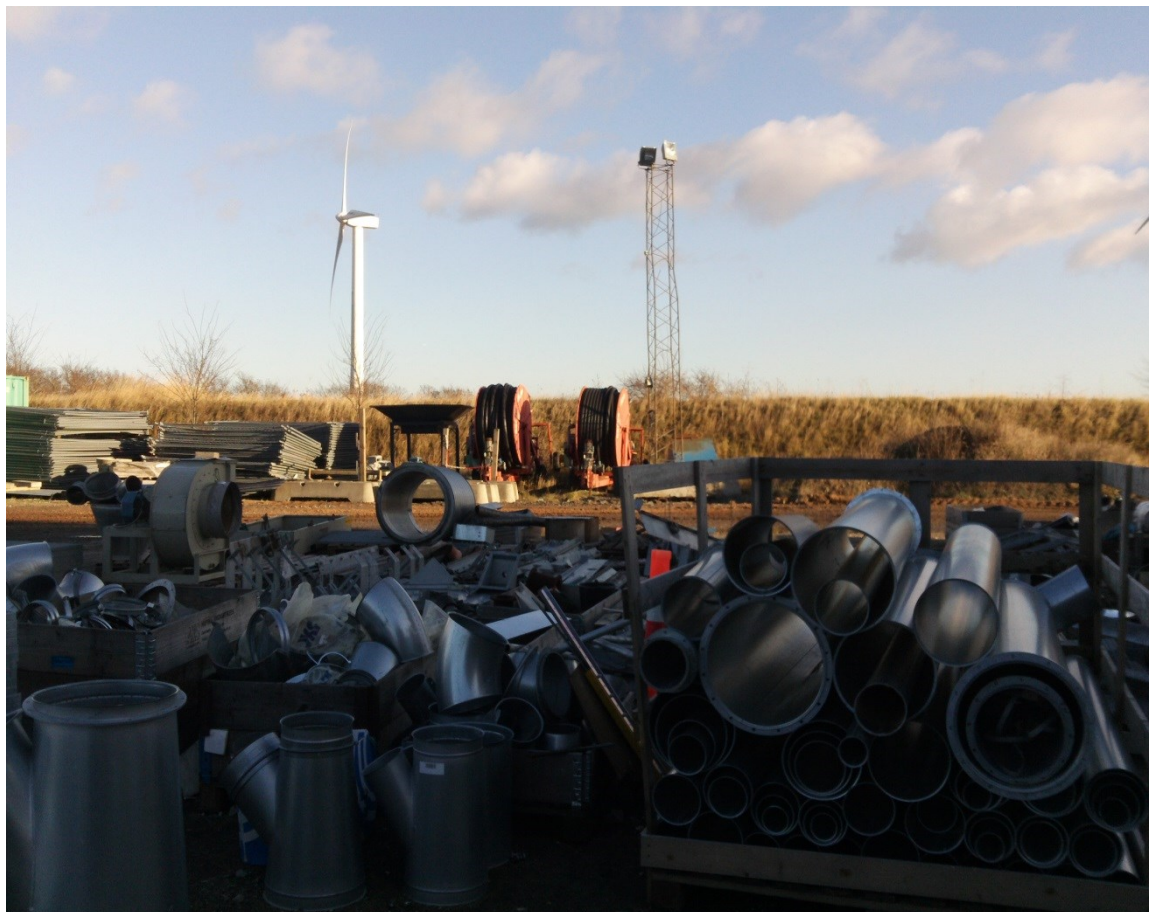
BILAG 17: Mobile vandkanoner (i baggrunden af billedet)

Avedøreværket har endvidere to mobile vandkanoner, der kan anvendes såvel på kulpladen som på lageret for bundaske, se foto i bilag 17. De mobile vandkanoner tilsluttes en brandhane.

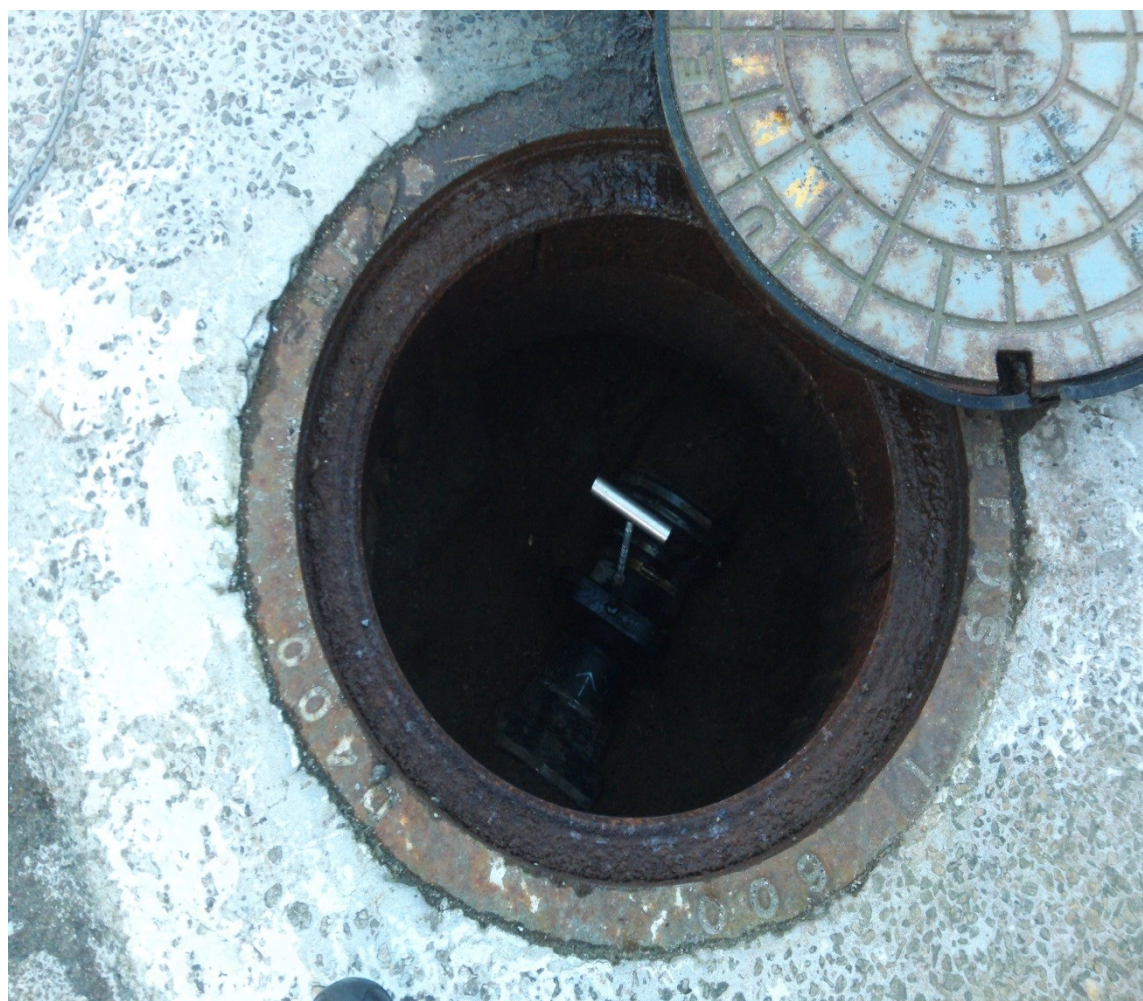
BILAG 18: Afspærringsventil i afløb fra Miljøpladsen

Ved tæthedsprøvningen konstateredes, at ventilen i ventilbrønden ikke lukkede helt tæt. Der blev i stedet foretaget tilpropning i en samlebrønd i vejen, der fører til Miljøpladsen. Tæthedsprøvningen omfattede således sandfang, olieudskillere, ventilbrønd, brøndene på Miljøpladsen samt alle underjordiske rør på pladsen og frem til samlebrønden i vejen. Der blev i prøveperioden ikke registreret ændringer i vandsøjlen, hvorved systemet blev tryksat. Olieudskilleranlægget m.m. var således tæt ved prøvningen i juni 2016.

Ved miljøuheld på Miljøpladsen lukkes den (i øjeblikket utætte) ventil (se foto i bilag 18), der sidder i ventilbrønden efter olieudskillerne. På trådhegnet til Miljøpladsen umiddelbart ved siden af ventilbrønden er ophængt et redskab til fjernelse af brønddækslet, så man kan betjene ventilen (se foto i bilag 19). Ved tilsynet blev det demonstreret, at redskabet virker efter hensigten.

TANK•Test anbefaler i rapporten, at ventilen i ventilbrønden reparerer, så den kan lukke tæt. Avedøreværket har efter tilsynet oplyst, at ventilen siden er blevet skiftet.

Ventilen skal medtages ved tæthedsprøvningen, der skal udføres i 2017 (vilkår 8 i godkendelsen af Miljøpladsen).
