Til: Toftens Autolakering ApS

Sagsid: 09.20.02-K08-2-18

Dato: 23. november 2018

Tilsynsrapport til offentliggørelse

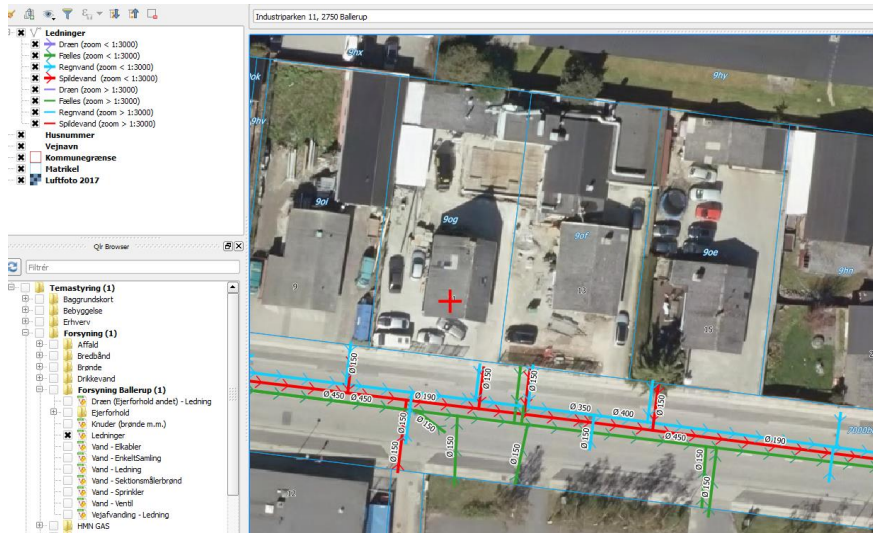
Figur 1 Forsynings ledninger i området

Virksomheden er beliggende i spildevandsområde B25S, og regnvandsområde B33R, med karakter 2, dvs. området lever næst bedst op til serviceniveau, men der er både fælles-, regn- og spildevandshovedledninger i området se nedenstående figur.

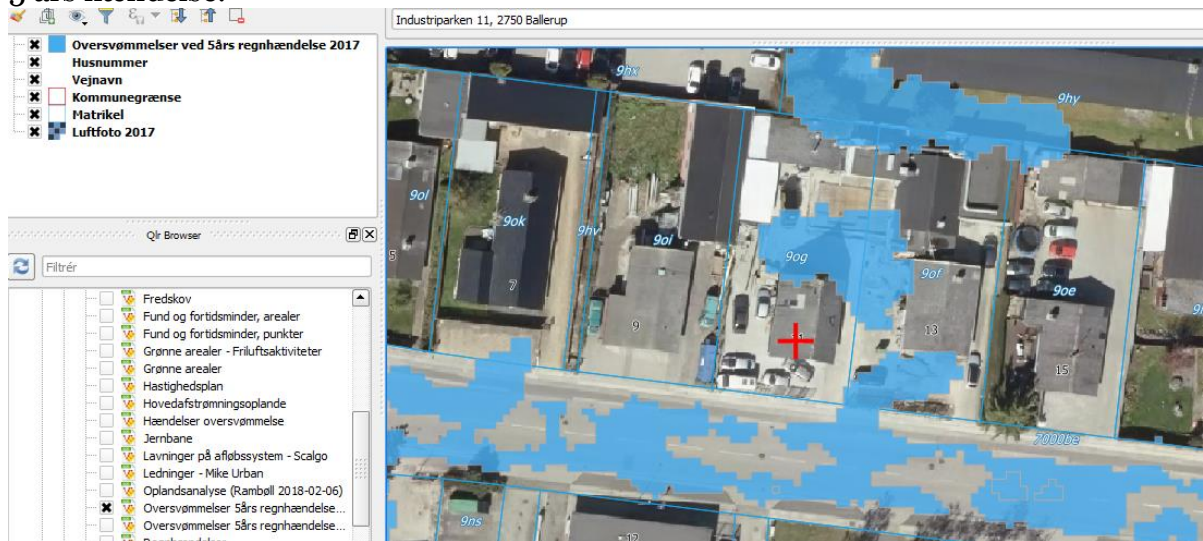
Figur 2 Oversvømmelse fra hovedkloak ved 5- års hændelse

Ejendommen er beliggende i område, som viser opstuvninger fra hovedkloak v. 5 års hændelse.

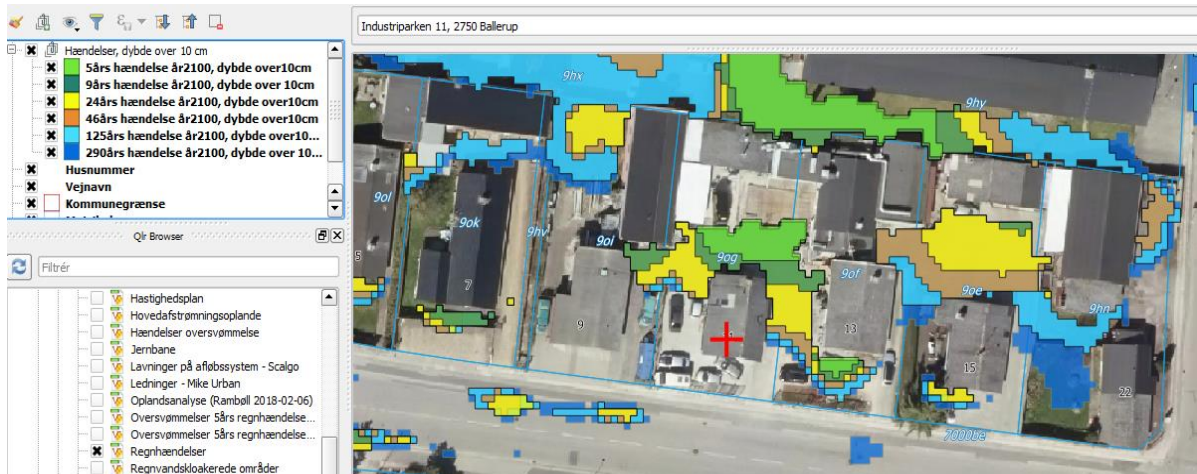
Figur 3 Regnhypigheder der giver oversvømmelse med mere end 10 cm vand på terræn

Der ses oversvømmelser af ejendommen ved alle undersøgte regnhypigheder i forbindelse med skybrudsplangrundlaget, se nedenstående figur.

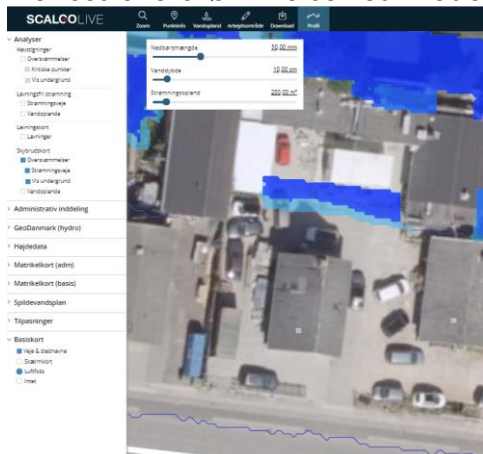
Figur 4 Skybrud på ejendommen jf. Scalgo

Der ses oversvømmelse ved modellering af skybrudshændelse i Scalgo.

Virksomheden oplever regnvand stuve op ved porten til tørre rum og ved værksted, og også oversvømme gulvene begge steder. I 2017 blev oplevet vand stuve op på gulvet i værkstedet 3- 4 gange.

Kommunen vender tilbage vedrørende virksomhedens afløbssystem, og vil kontakte forsyningen vedrørende opstuvningerne i deres system.
