Tilsynsrapport til offentliggørelse

Virksomhedens navn	Vig Specialdepot
Virksomhedens adresse	Ravnsbjergvej 40, 4560 Vig
CVR nummer	15084790
Virksomhedstype	5.4 Deponeringsanlæg >10 t/dag eller kap. >25.000 t
Tidspunkt for tilsynet	14.12.2023
Baggrunden for tilsynet	Basistilsyn, anmeldt tilsyn
Varsling af tilsynet	27.10.2023
Deltagere fra virksomheden	Jens Arre Nord
Øvrige deltagere	Ann-Sofie Gimlinge og Allan Kastrup, begge fra dj-mg
Tilsynet udført af	Lone Grunnet og Majbrit Miara
Tilsynet omfattede	Tilsynet omfattede en generel rundtur på deponiet samt besigtigelse af deponiets monitoringsboringer.
Materiale udleveret	-

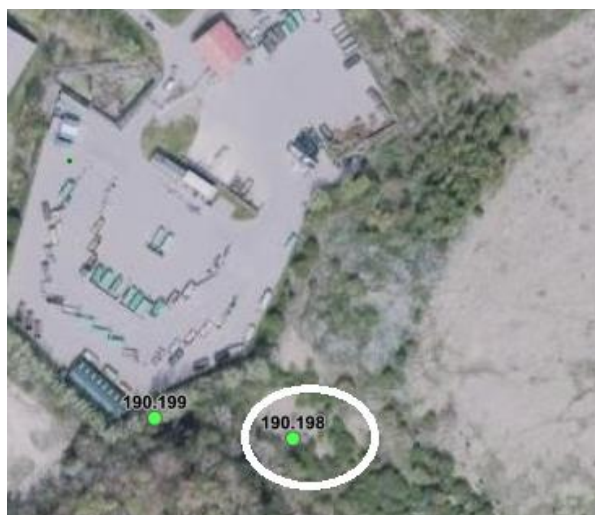
Miljøstyrelsen fik forevist boring MB3 (DGU nr. 190. 368). Som set ved tidligere fysiske tilsyn stod der vand i boringen omkring proppen. Virksomhedens rådgiver har i marts 2020 udtalt, at der er tale om overløb af opstuvet overfladevand omkring borerøret, og at vandet ikke når ned i selve filterrøret, samt at boringen således ikke forurenes af dette vand. Ved tilsynet oplyste rådgiveren, at den samme problematik med terrænnært grundvand ligeledes er observeret i en af regionens monitoringsboringer ved regionens deponi beliggende mod syd (DGU nr. 190.198). Se kortudsnit på næste side. Her står grundvandet også op over kanten af forerøret, og prøvetagning er derfor vanskelig.

Miljøstyrelsen skal samtidig opfordre virksomheden til at udsørge prøvetageren om hvordan det hindres, at terrænnært vand forurener grundvandet ved prøvetagning i MB3. Vi ønsker at blive orienteret om svaret.

Miljøstyrelsen vil følge op på udfordringerne med at udtage vandprøver i MB3, manglende identifikation og aflåsning af flere boringer samt overfladevand ved boring MB3 og regionens boring DGU nr. 190.198.
