## Tilsynsrapport til offentliggørelse

| Virksomhedens navn | I/S Gunderup Deponi |
| Virksomhedens adresse | Gunderupvej 1 A, 9550 Mariager |
| Tilsynet omfattede | Tilsyn med sætninger, skred, blotlagt affald |

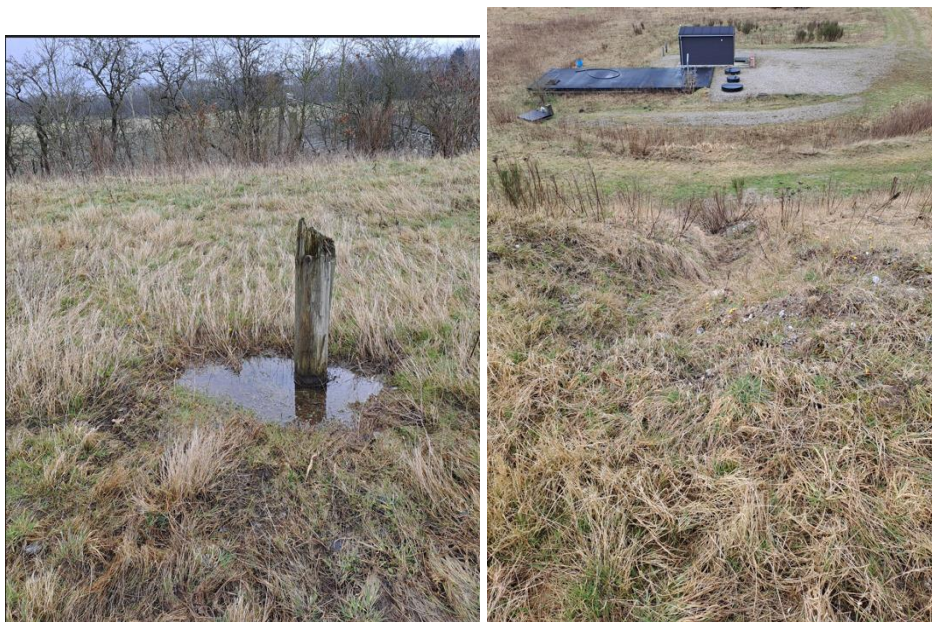
Der blev ikke observeret nogen jordskred på deponiet. Men der var flere steder, hvor slutaftdækningen havde sat sig væsentlig og resulteret i større lavninger i deponiet. I den ene lavning stod der fortsat vand.

Derudover var der et enkelt sted sket en større erosion af skrænten formodentlig grundet afledning af vand fra toppen af deponiet. Der kunne ikke ses blotlagt affald ned langs skrænten.

*Figur 2 Tv. Stillestående vand ovenpå deponiet. Omkring pælen er slutaftdækningen sunket omkring 70 cm. Th. Erosion af slutaftdækningen langs skrænten ned mod pumpehuset. Formodes at skyldes større regnhændelser.*

1. Det henstilles, at områder med sætninger i deponiet udbedres, så det er plant med det omkringliggende deponi, og at der senest d. 1. juli 2024 er indsendt dokumentation for, at det er udført.
2. Det henstilles, at slutafdækningen på skrænten, hvor der er sket erosion af slutafdækningen udbedres, og at der senest d. 1. juli 2024 er indsendt dokumentation for, at det er udført.
3. Anlægget anbefales at holde opsyn med deponiets skrænter ved større regnhændelser og efter længere perioder med regn, for at sikre, at der ikke fortsat er problemer med erosion af skrænterne, og at der er en tilfredsstillende nedsivning af overfladevandet ned igennem deponiet.

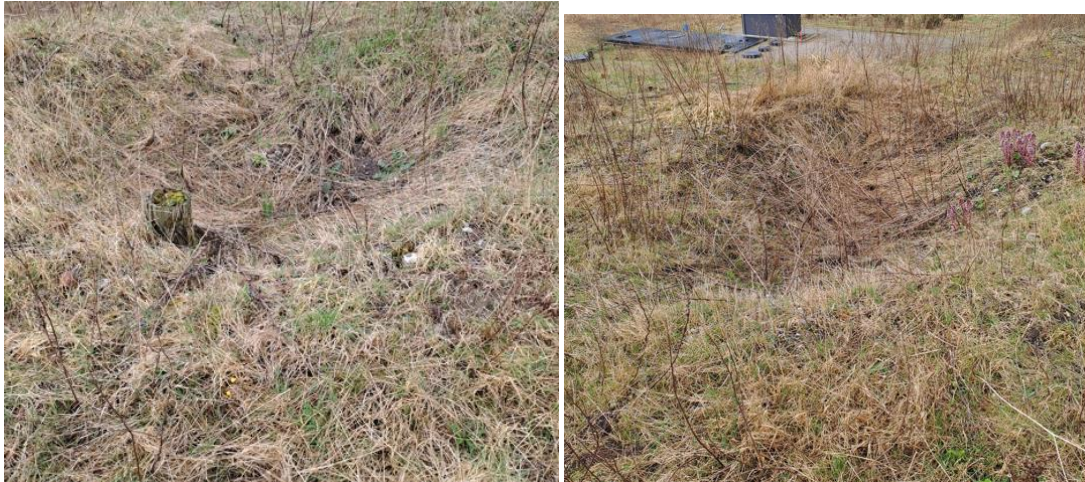
*Figur 3 To større sætninger i deponiet.*
