## Tilsynsrapport til offentliggørelse

Virksomheder  
J.nr. MST-1272-00119  
Ref. SUJUH/PEMJE  
Dato: 26.10.2016

Virksomhedens navn	Affaldscenter Skårup, Renosyd I/S
Virksomhedens adresse	Oddervej 75, 8660 Skanderborg
CVR nummer	13523584
Virksomhedstype	5.4 Deponeringsanlæg >10 t/dag eller kap. >25.000 t
Tidspunkt for tilsynet	29. september 2016
Baggrunden for tilsynet	Relaterede tilsyn til basistilsyn på virksomheden
Varsling af tilsynet	Tilsynet på virksomheden er varslet d. 20.09.2016.
Deltagere fra virksomheden	Per Schultz Sundberg, miljøchef, Renosyd i/s Søren Nielsen, driftsleder, Renosyd i/s
Øvrige deltagere	Jørgen Mølgaard Christensen, Biorem Lars B. Overgaard og Susanne, DGE Henrik Felding, Kingo Karlsen
Tilsynet udført af	Peter Møller og Susanne Juhler
Tilsynet omfattede	Fysisk tilsyn med fokus på virksomhedens affaldsmining aktiviteter på en ældre deponeringsetape på anlægget.
Materiale udleveret

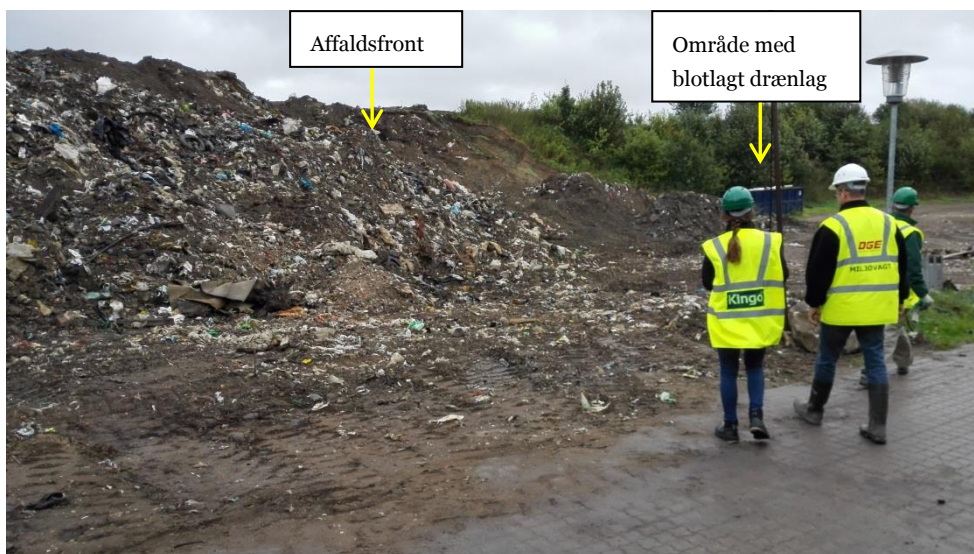
Med det formål at undersøge drænsystemets funktionsdygtighed, har virksomheden valgt efterfølgende at grave ned til etapens drænlag i et enkelt hjørne af etappen. Afgravningen er sket i et udpeget område mellem 2 perkolatledninger, iht. eksisterende drænkort. Det afdækkede drænlag blev inspiceret ved tilsynet, jf. foto nr. 1 og 12.

**Foto 1.** Etape 1 set fra sydvest. Fotoet viser affaldsfront efter afgravning af affald fra etappen, samt området hvor grovsortering af afgravet affald er foregået.

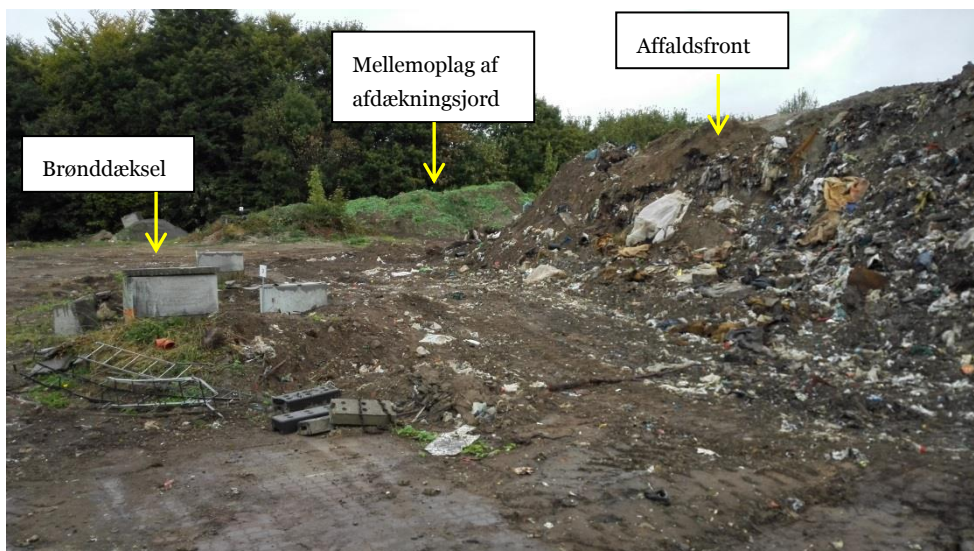
Virksomheden oplyste i øvrigt, at alle brøndringe omkring perkolatbrønde i den vestlige del af Etape 1 var blevet påkørte under affaldsminingen. Perkolatbrøndene er efterfølgende blevet rensede og brøndringe samt dæksler erstattet med nye. Brøndringene blev fremvist ved tilsynet, jf. foto nr. 2.

Forud for affaldsminingen blev det planlagte graveareal klargjort ved afrømning af det øverste afdækningsjord fra Etape 1. Jorden er placeret i midlertidige mellemlagre ved foden af Etape 1 (ca. 2000 ton) samt ovenpå Etape 1 (ca. 800 ton), jf. foto nr. 2 og nr. 13. Jorden vil senere genanvendes til slutafdækning af etappen.

**Foto 2.** Etape 1 set fra sydvest. Fotoet viser affaldsfront efter afgravning af affald fra etappen samt mellemoplæg af afrømmet afdækningsjord til genanvendelse ved slutetablering af Etapen. Desuden ses nyligt genetablerede brønddæksler og brøndringe ved perkolatbrønde på etappen.

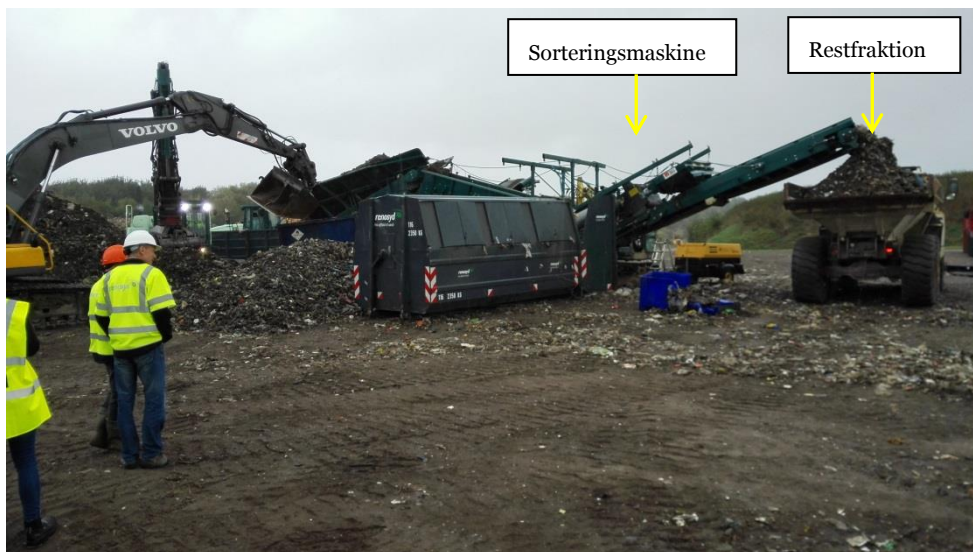
- Der er som en del af projektet kørt forsøg med at gensortere de enkelte fraktioner. Under tilsynet var en eftersortering af en mellemfraktion igangværende og blev inspiceret, jf. foto nr. 3-8. Ved eftersorteringen blev yderligere separate fraktioner af hhv. jord, plast og metal udsorteret, resulterende i en mindre restfraktion. Fraktionerne placeres i midlertidige mellemoplag på Etape 2 i overensstemmelse med miljøgodkendelsen.

**Foto 3.** Sorteringsmaskine etableret på Etape 2. Fotoet viser en gensortering af en mellemfraktion til 4 fraktioner bestående primært af hhv. jord, metaller, plast og restfraktion. Restfraktionen lastes direkte på dumper og køres til midlertidig oplagring på Etape 2.

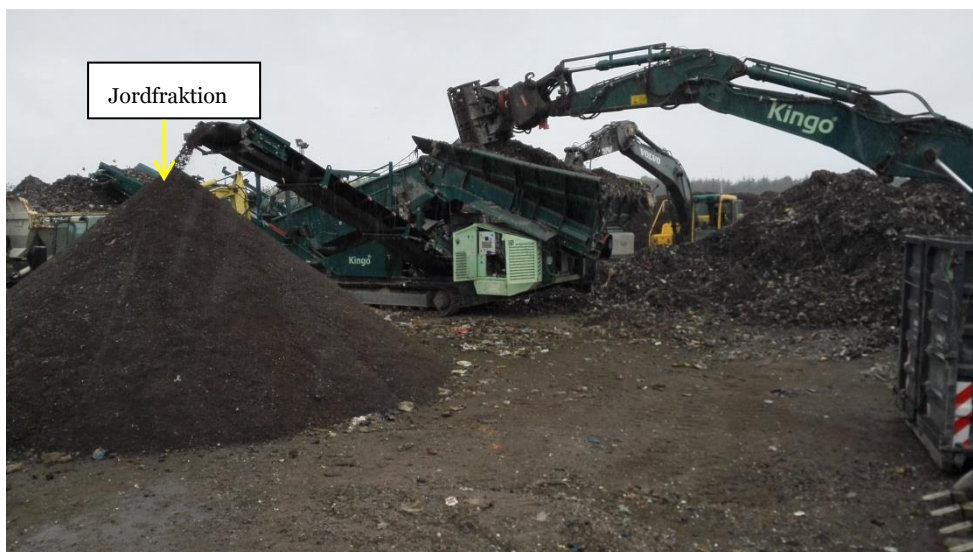
**Foto 4.** Sorteringsmaskine etableret på Etape 2. Fotoet viser jordfraktionen fra gensorteringen.

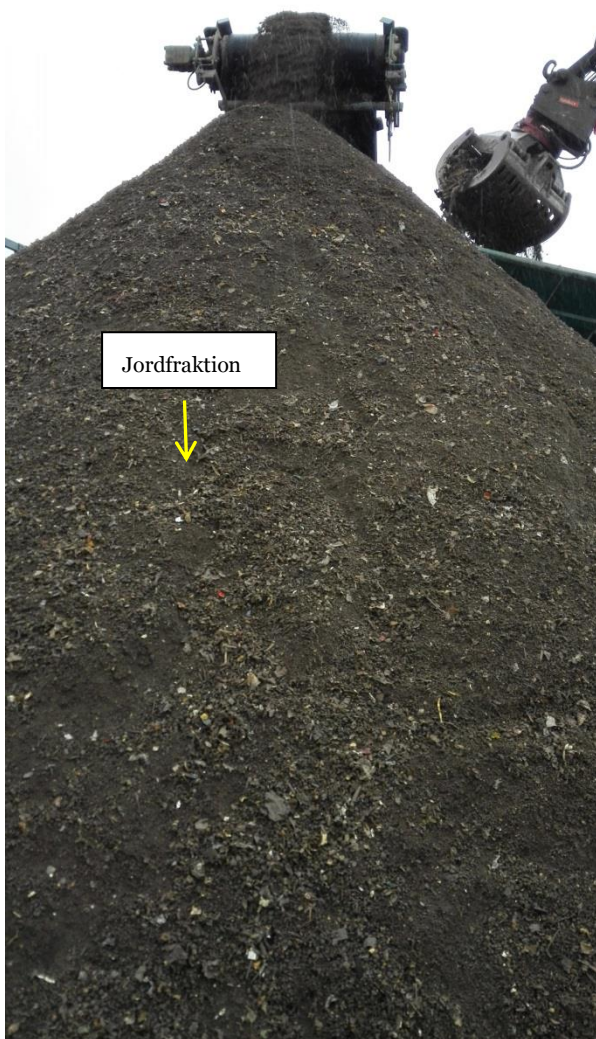
**Foto 5.** Jordfraktion fra gensortering på Etape 2.

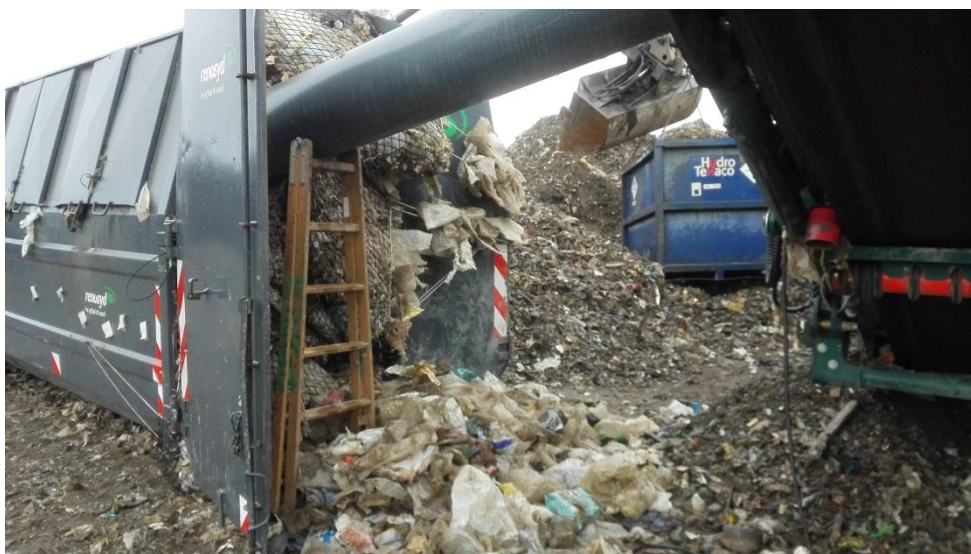
**Foto 6.** Udsugning af plastfraktion under gensortering af mellemfraktion på Etape 2.

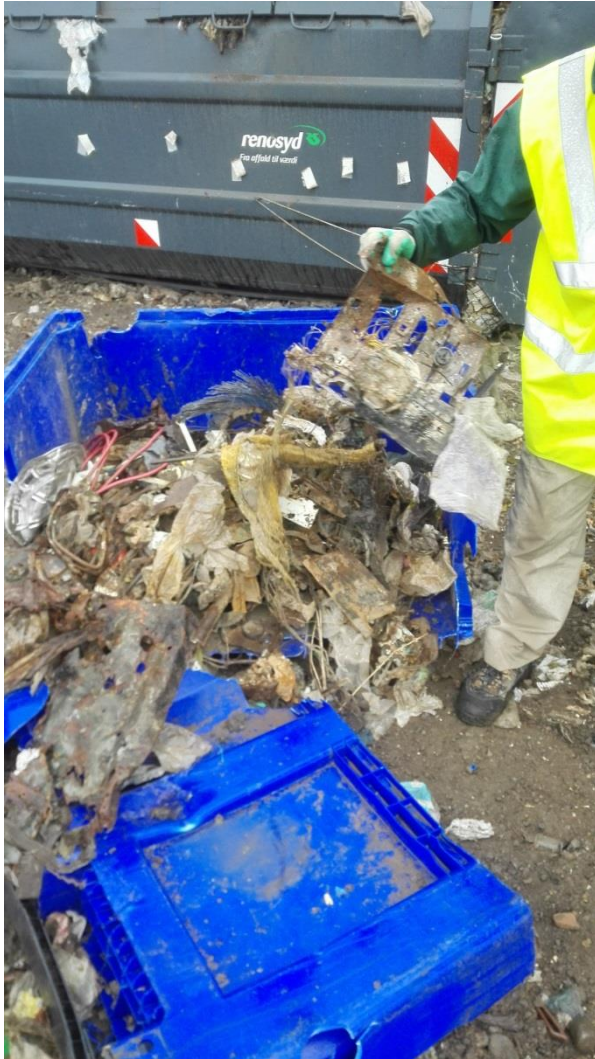
**Foto 7.** Metalfraktion fra gensortering af mellemfraktion på Etape 2.

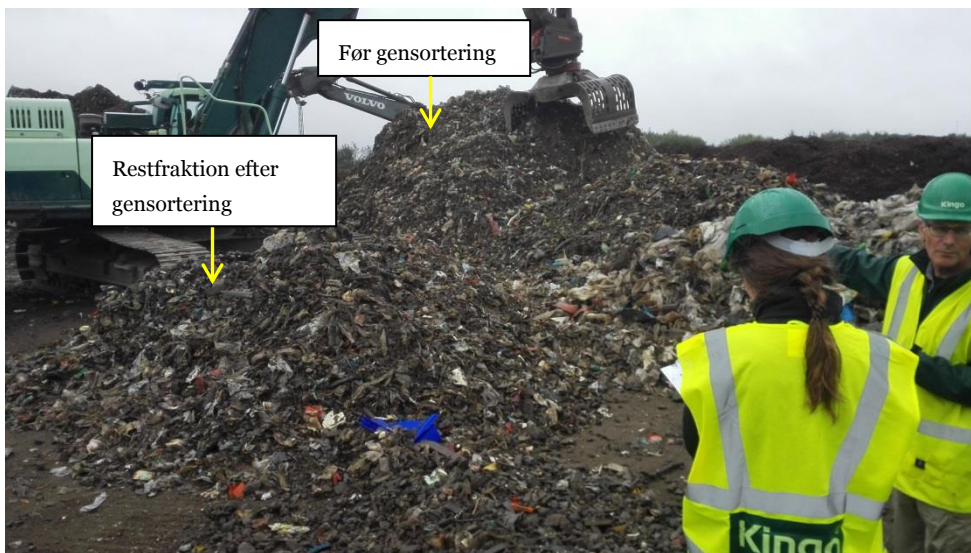
**Foto 8.** Gensortering af mellemfraktion på Etape 2. Fotoet viser affaldsfraktionernes

udseende hhv. før og efter gensortering. Dvs. til højre et eksempel på affaldsfraktion til gensortering, og til venstre et eksempel på restfraktionen efter gensortering, hvor fraktioner af jord, metal og plastik er blevet sorteret fra.

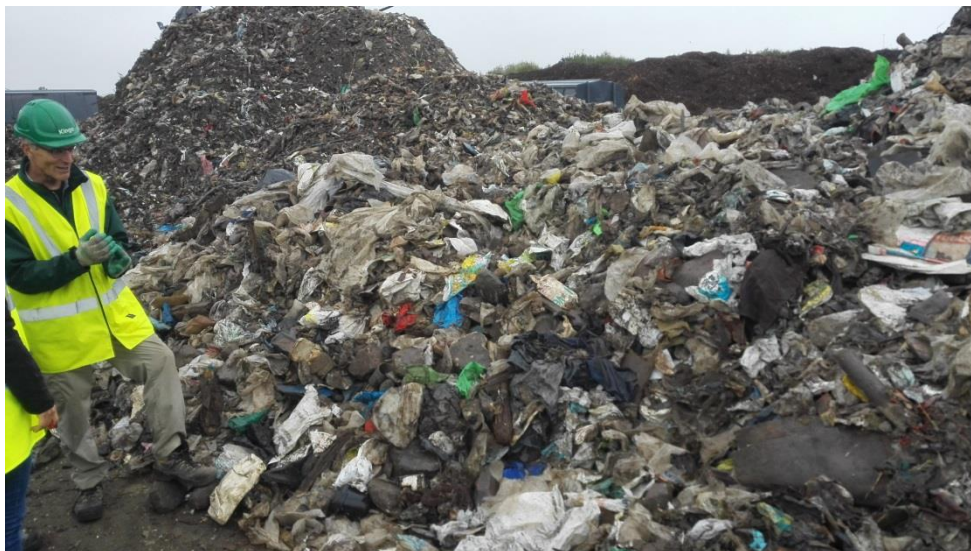
Virksomheden ønsker at gendeponere en restfraktion opstået ved gensortering af de grovere affaldsfraktioner på Etape 1. Fraktionen udgør ca. 5 % af det sorterede affald, og mængden forventes at blive 100 – 150 tons. Den består af 75 % (w/w) marksten, mindre sten og brokker med størrelser på 40-250 mm. Den resterende mængde består hovedsageligt af tekstil, plast, træ, gummi og glas.

**Foto 9.** Restfraktion efter gensortering af grovere affaldsfraktioner, bestående hovedsageligt af marksten, mindre sten og brokker, som er blandet med en mindre del af bl.a. plast og tekstil.

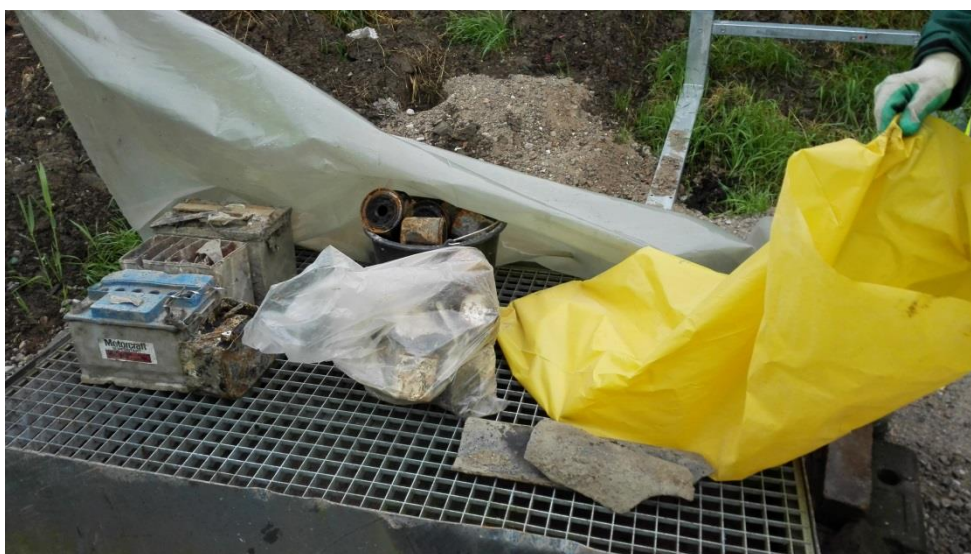
Virksomheden oplyste, at hovedbestanddelen af det resterende afgravede affald består af husholdningsaffald. Kun enkelte elementer af farligt affald var blevet lokaliseret. Heriblandt en bilakkumulator, oliefiltere fra biler og 2 stumper asbest, jf. foto nr. 10. Gennemsyn af jordbunkerne indikerer ikke at der i øvrigt forefindes asbeststumper.

**Foto 10.** Elementer af farligt affald fundet ved afgravning af affald fra Etape 1,

Elementer af farligt affald bliver midlertidigt opbevaret tildækket af plast på afgravningsområdet på Etape 1, inden affaldet bortskaffes til godkendt modtager.

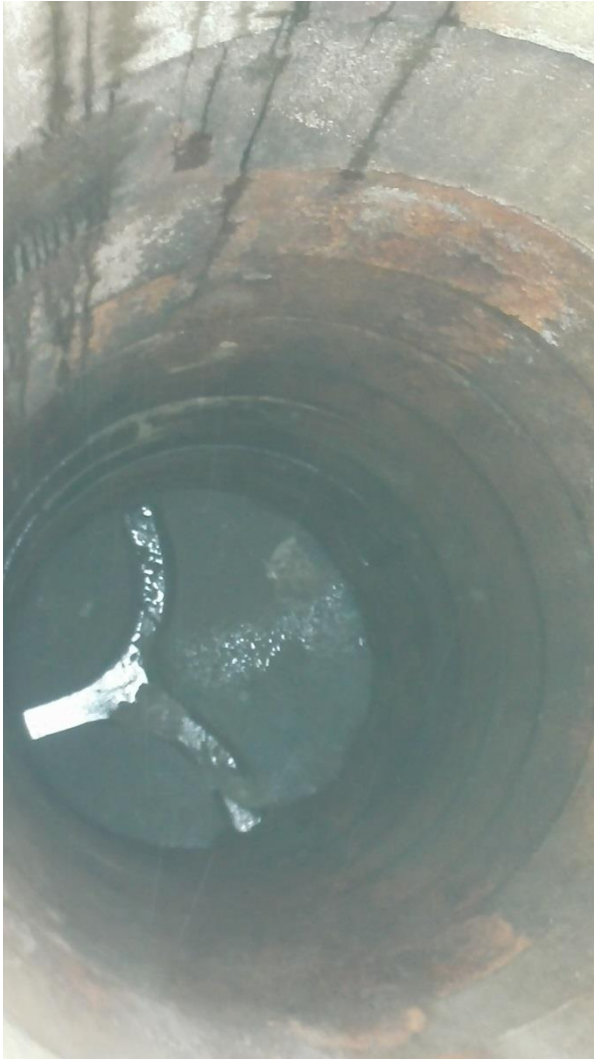
På tilsynet blev perkolatbrønd PB4 inspiceret, jf. foto nr. 11. Brønden var velafdrænet.

**Foto 11.** Perkolatbrønd PB4, på Etape 1.

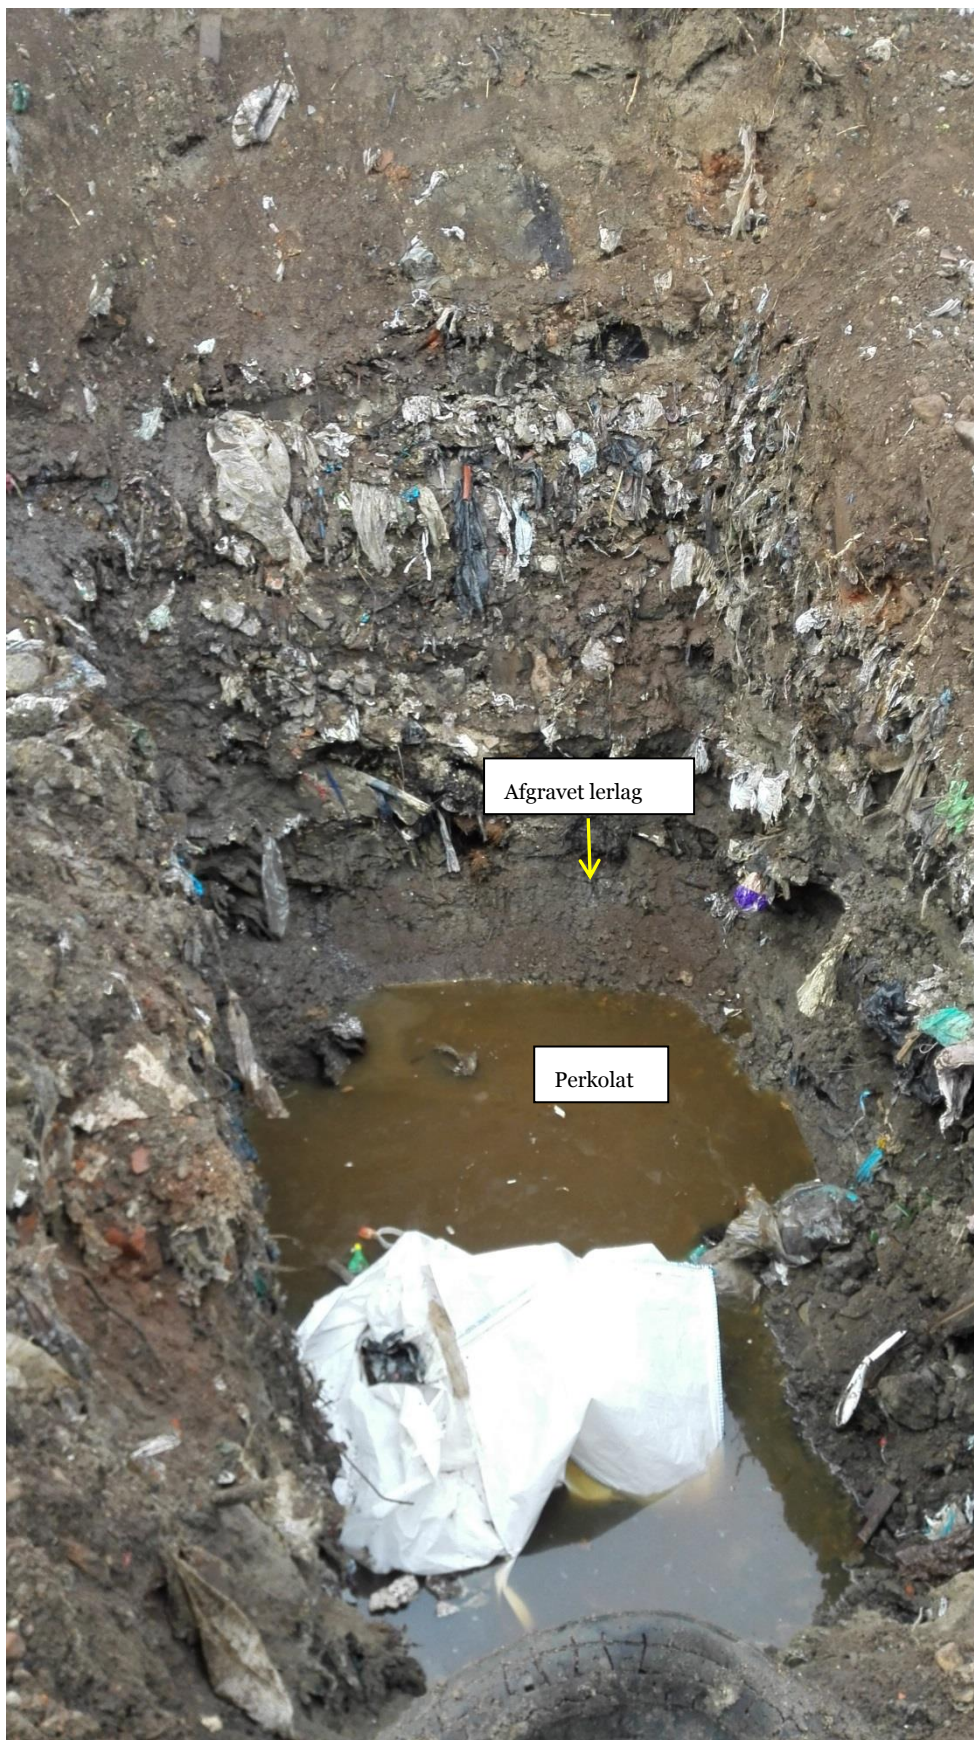
Miljøstyrelsen kunne konstatere, at der stod mindre end 30 cm perkolat i bunden af etappen, hvilket tyder på at der foregår en effektiv afledning af perkolat fra etappen.

Miljøstyrelsen kunne yderligere konstatere, at der ved blotlægning af drænlaget er gravet ca. 30-50 cm ned i dybden af lerlaget i bunden af etappen, jf. foto nr. 12. Da der ikke er tale om en kunstigt udlagt lermembran, men et naturligt lerlag i bunden af etappen, vurderes udgravningen ikke at kunne føre til reel risiko for perkolatudsivning fra etappen. Udgravningen kan dog påvirke faldet mod perkolatdræn og derved afledningen af perkolat fra etappen.

**Foto 12.** Blotlægning af drænlag i Etape 1 ved afgravning af affald ned til drænlagsniveau. Fotoet viser lerlaget, der danner bunden af etappen samt vandstand for perkolat i etappen.

Miljøstyrelsen understreger, at lerlaget hurtigst muligt skal genetableres og stampes, således at den oprindelige lermembran med fald genetableres. Genetablering af lerlaget skal være udført inden gendeponering påbegyndes på Etape 1.

- Hvor drænlaget i bunden af Etape 1 er blotlagt, skal lerlaget i bunden af etappen hurtigst muligt genetableres og stemples, således at den oprindelige lermembran med fald genetableres. Genetablering af lerlaget skal være udført inden gendeponering påbegyndes på Etape 1.

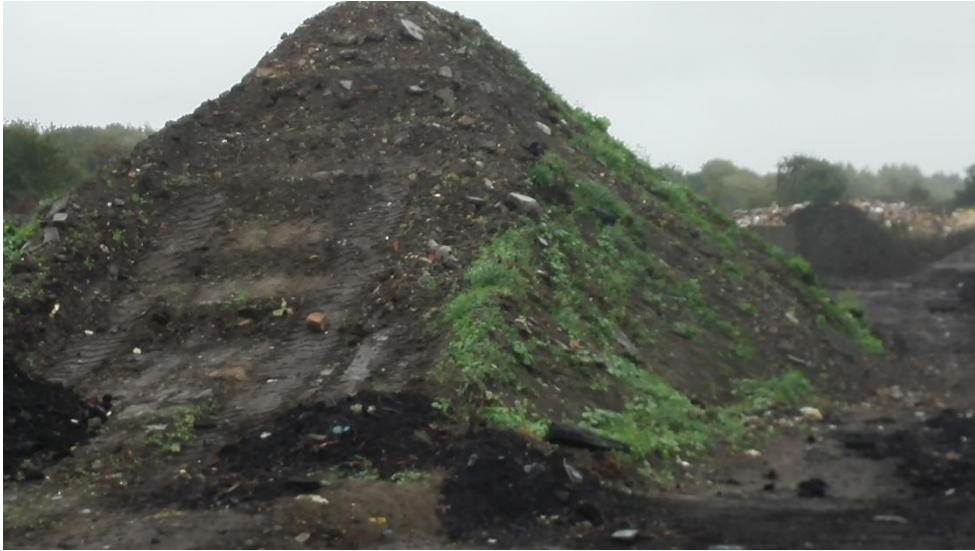
**Foto 13.** Midlertidigt oplag af aførømmet afdækningslag fra Etape 1. Jorden er tiltænkt anvendelse ved slutafdækning af etapen.
