Kronow Autoservice Aps

## Tilsynsrapport: Kronow Autoservice, Gunnar Nu Hansens Plads 4, 2100 København Ø

25. juli 2024

Sagsnr.  
2024-0190016

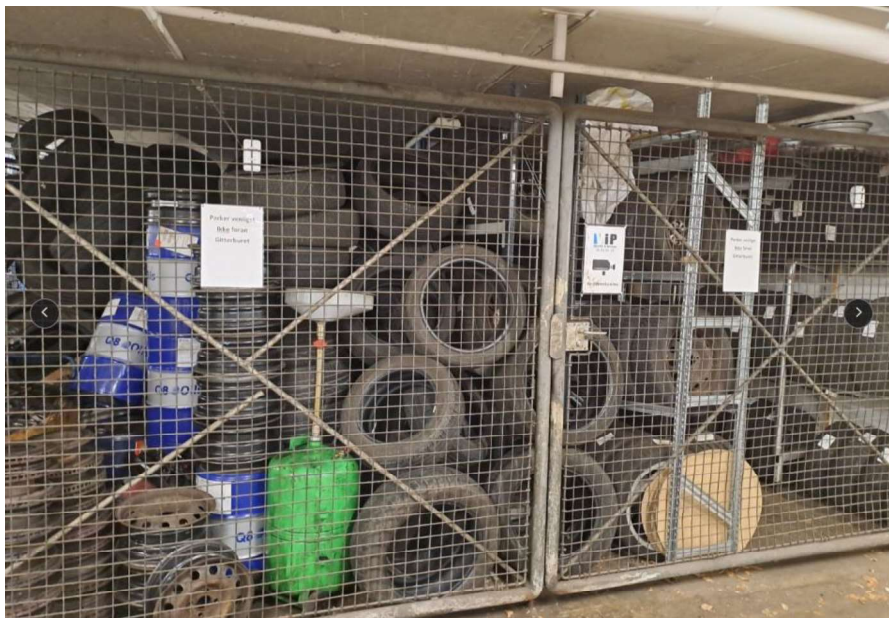
Der var et meget stor oplag af dæk. De almindelige opbevaringssted til dæk var fyldt, hvorfor der også lå dæk ved siden af værkstedet.

*Almindeligt opbevarings sted for dæk*

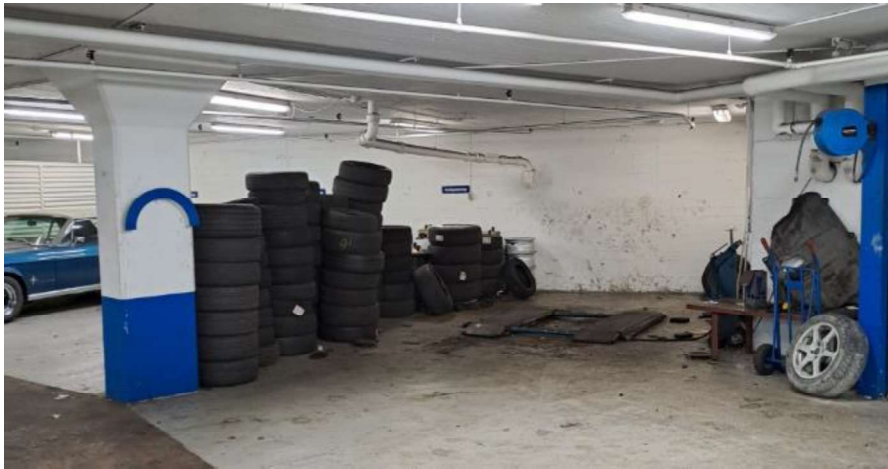
Det er blevet sværere for virksomheden at komme af med dæk, da der ikke er mulighed for afhentning i kælderen. Dækkene skal overføres til en trailer og køres op ad rampen.

Alternativ opbevaring af nedslidte dæk

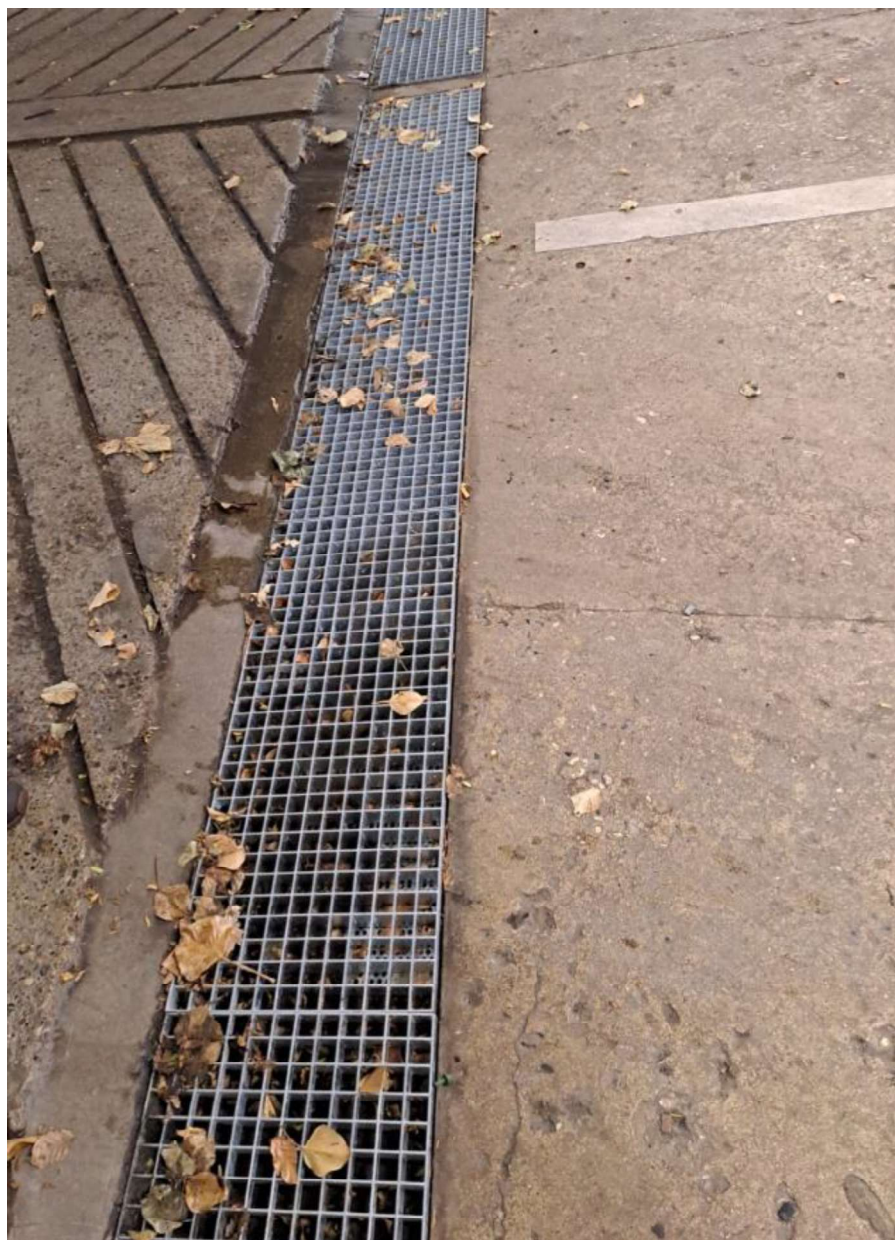
Ved sidste tilsyn i 2021 blev det konstateret, at der havde været oversvømmelse, der medførte at dunke indeholdende olie havde stået under vand.

Der er blevet installeret nye afløbsriste og siden har der ikke været oversvømmelse, om end meget fugt kan konstateres på gulvene.
