Tilsynsrapport til offentliggørelse

Virksomheder
J.nr. 2019 - 1673
Ref. PRECH
Dato: 17. januar 2023

Virksomhedens navn	Måde Deponi - Deponi Syd I/S
Virksomhedens adresse	Mådevej 93, 6705 Esbjerg Ø
CVR nummer	33343795
Virksomhedstype	5.4 Deponeringsanlæg >10 t/dag eller kap. >25.000 t
Tidspunkt for tilsynet	08.12.2022
Baggrunden for tilsynet	Basistilsyn
Varsling af tilsynet	17. november 2022
Deltagere fra virksomheden	Winnie Søndergaard, Michael Juhl Jensen og Pia Juel Andersen
Øvrige deltagere	
Tilsynet udført af	Preben Christophersen og Jonathan Holst Viskum Madsen
Tilsynet omfattede	Indvejningen, forrensingsanlæg til PFAS og generelt tilsyn på deponiet
Materiale udleveret	Ingen

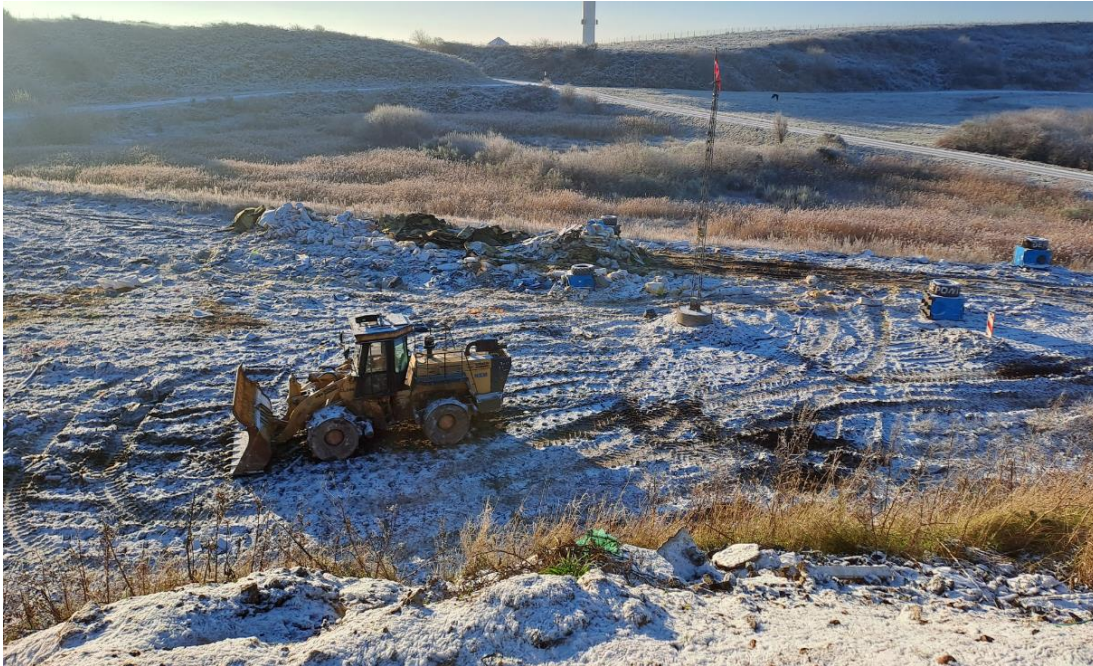
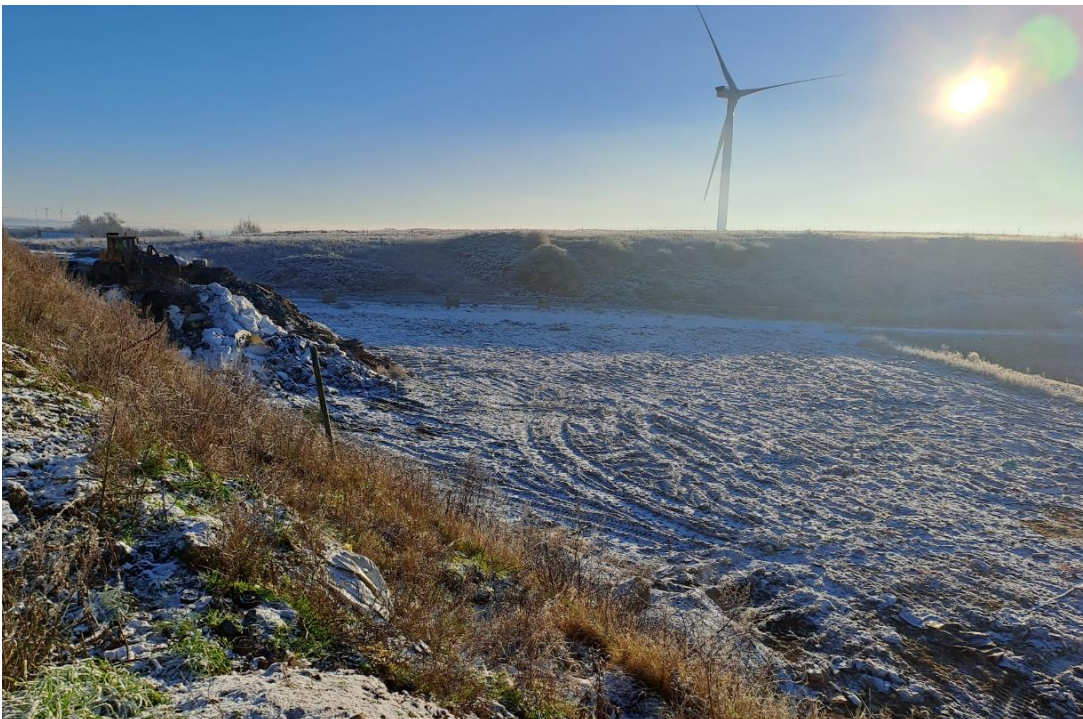
Der var udlagt 1 meter affald på enhed 4A:

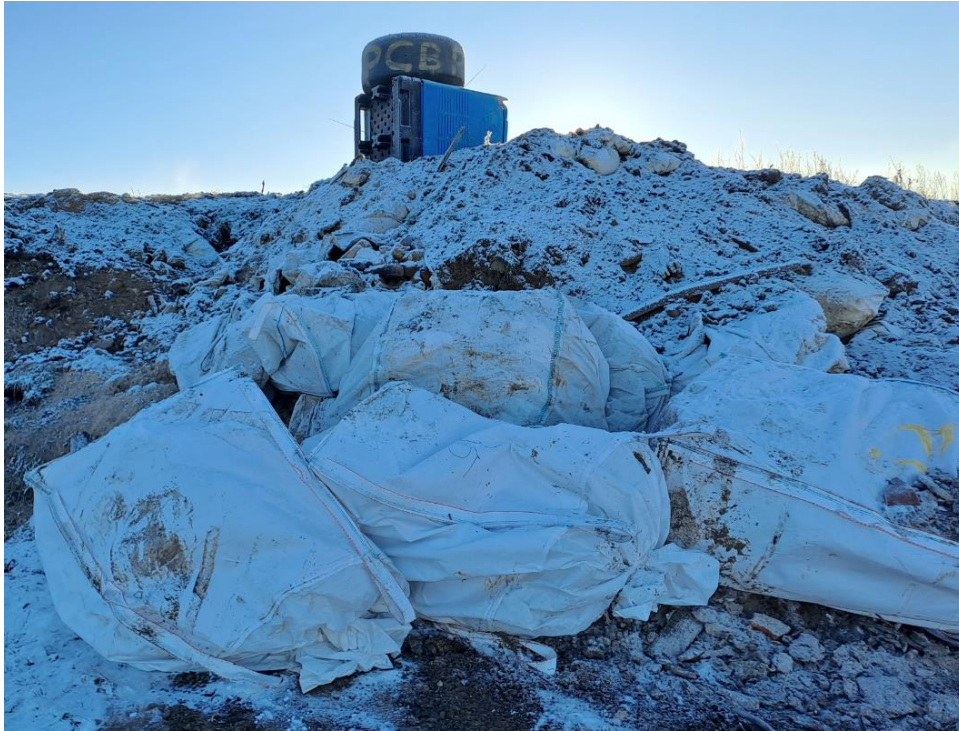
I Kilen mellem enhed 3A og 4A deponeres asbest. Enhed 4A er til højre i billedet og enhed 3A til venstre.

På enhed 3A er et særskilt deponering af PCB affald som afdækkes med jord.

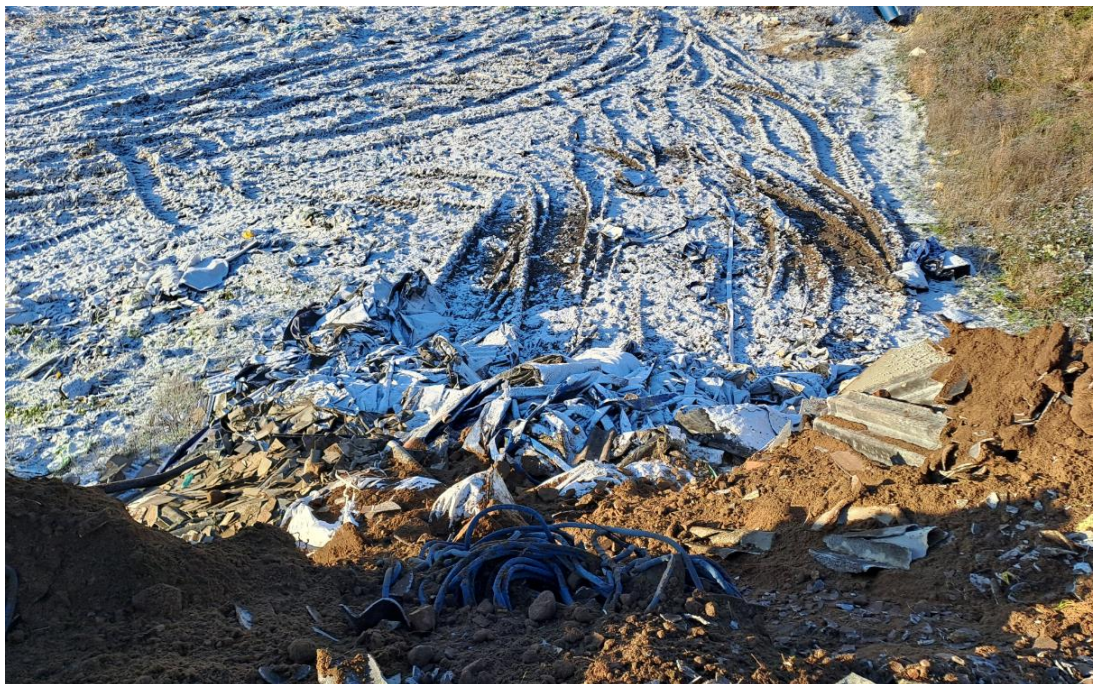
På tippen med asbestaffald (Kilen) kunne det konstateres, at asbestaffaldet der ligger ned af skråningen ikke var afdækket med jord som det kræves i vilkår. Det blev oplyst, at dette ikke er praktisk muligt da skråningen er meget stejl og høj. Asbestaffald udlægges på toppen på kørevejen og skubbes ud over skrænten. Efterhånden som skrænten fyldes op udlægges jord ud over affaldet til kørevej. Der kunne konstateres brudte eternitplader på skråningen. Der var et jorddepot til rådighed til udlægning på kørevejen.

Det blev på tilsynet drøftet, at asbest jf. vilkår skal dækkes af med jord hver dag. Deponisyd mente ikke dette er muligt og også unødvendigt, da det ikke er fysisk muligt at få adgang til det uafdækkede affald.

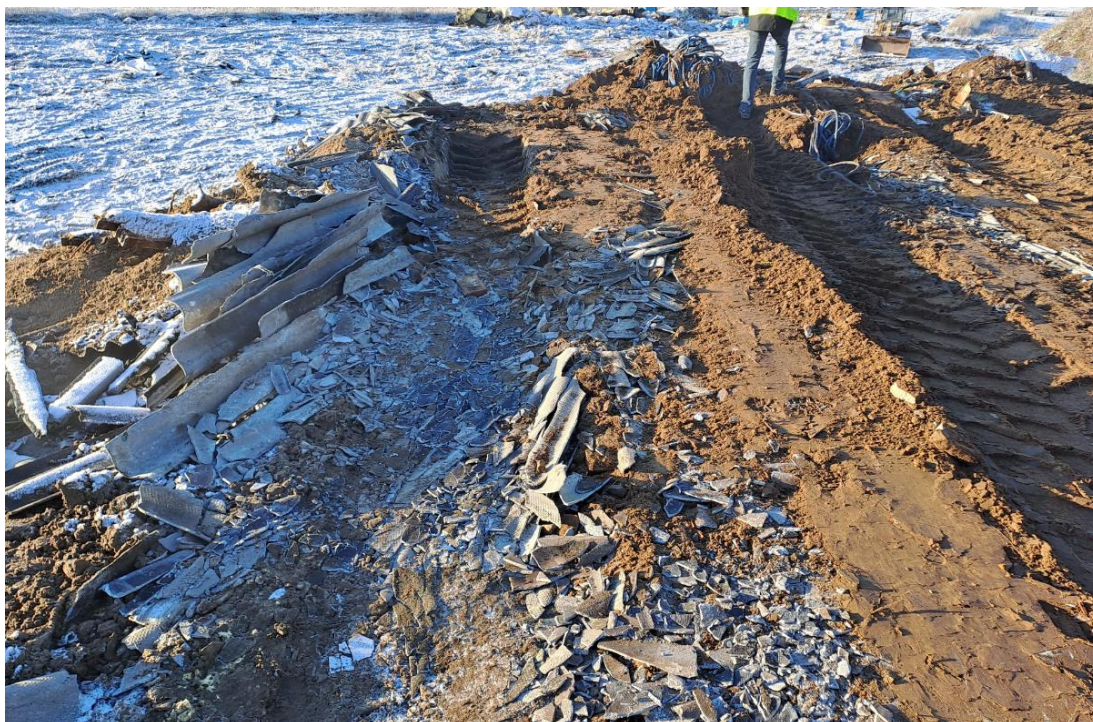
Der kunne konstateres en del knust asbest på kørevejen der ikke var afdækket:

På tilsynet kunne der konstateres uafdækket knust asbest på selve kørevejen og der var kørt på affaldet. Dette blev ikke drøftet på tilsynet men Miljøstyrelsen har efterfølgende orienteret Deponisyd om, at det er i modstrid med vilkår da asbestaffald skal være afdækket og der må ikke køres unødigt på det.

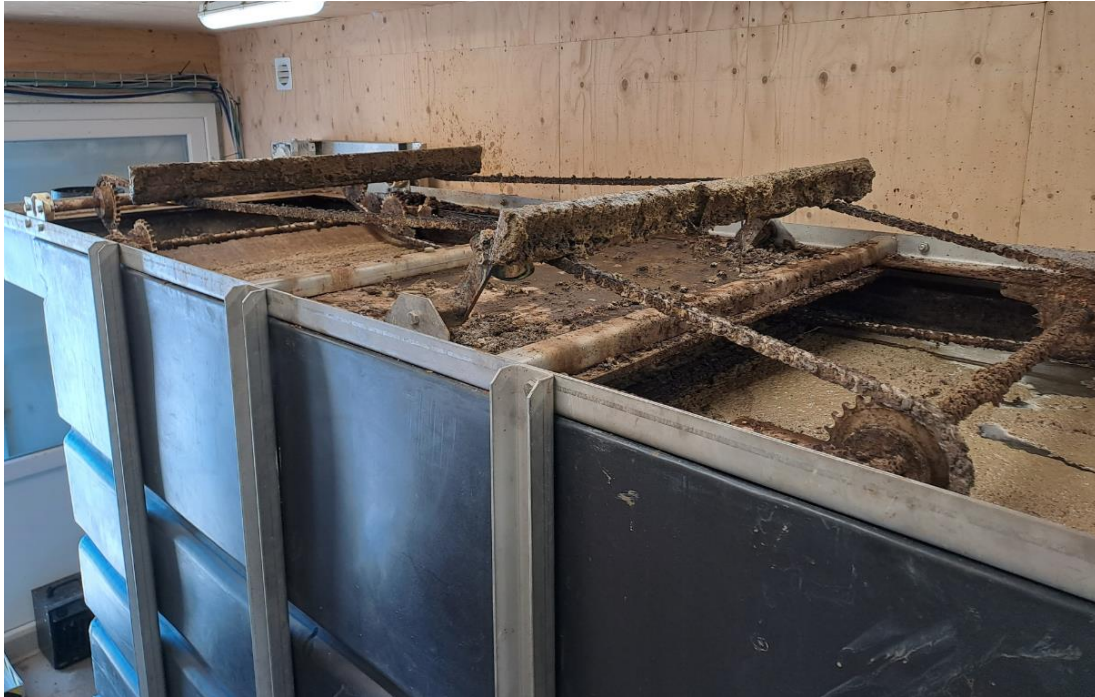
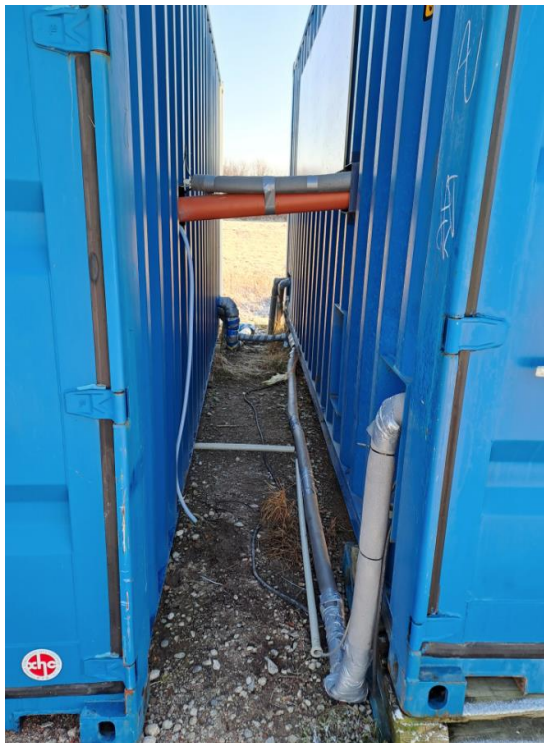
Øverste billede er flokkuleringstanken. Slammet skrabes af og løber til palletanken nedenfor. Der bortskaffes ca 1 palletank om ugen til 10.000 kr. Til venstre ses isolerede rør til, fra og mellem de to container.
