VIRKSOMHEDSTILSYN

Virksomhedsnavn: <i>Connected Wind Service Refurbishment A/S</i>	Dato for tilsyn: 16. maj 2018
Tilsynsadresse: Nyballevvej 8	Postnummer og by: 8444 Balle
CVR-nr./evt. P-nummer: <i>37568481</i> <i>1021286075</i>	Matrikel: 7t Balle By, Rosmus
Kontaktperson: <i>Jeppe Mikkelsen</i>	Planforhold: Kommuneplanramme 8.11.E1 - Erhvervsområde
Telefon nr.: Mobil: <i>86 23 01 55</i> <i>23 83 41 61</i>	Tilstede ved tilsynet: <i>Jeppe Mikkelsen</i>
E-mailadresse: <i>Jeppe.mikkelsen@connectdwind.com</i>	Tilsynsførende: <i>Helle Kløcher</i>

Tilsynsrapport for ikke miljøgodkendelsespligtige virksomheder	Sagsnr. 18/11060
---	------------------

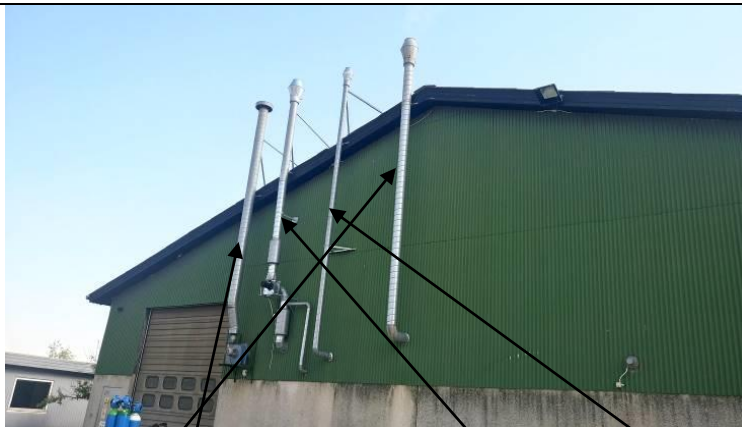
Billede nr. 1: Afkast 2 (punktudsug), Afkast 3 (boltvasker), Afkast 4 (Anvendes ikke), Afkast 5 (vaskemaskine)

Alle afkast er siden miljøtilsynet i 2012 blevet ført 1 meter over tagryg.

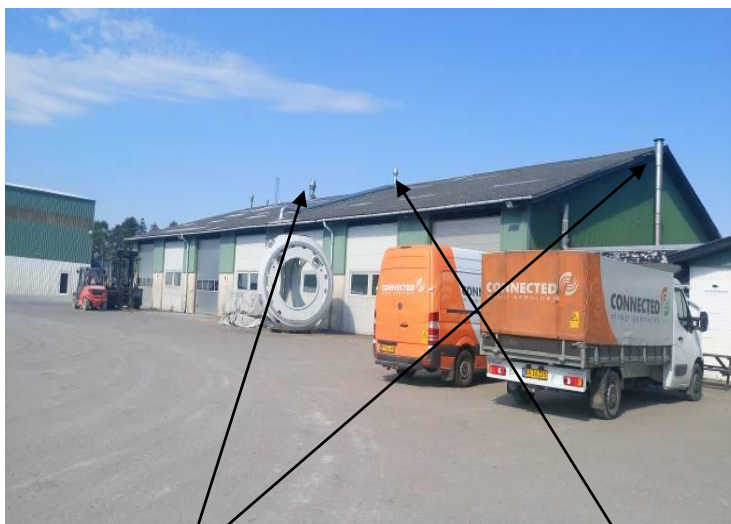
Billede nr. 2: Afkast 1 (Punktudsugning - slibning), Afkast 14 (ny stor vaskemaskine), Afkast 10 (anvendes ikke)

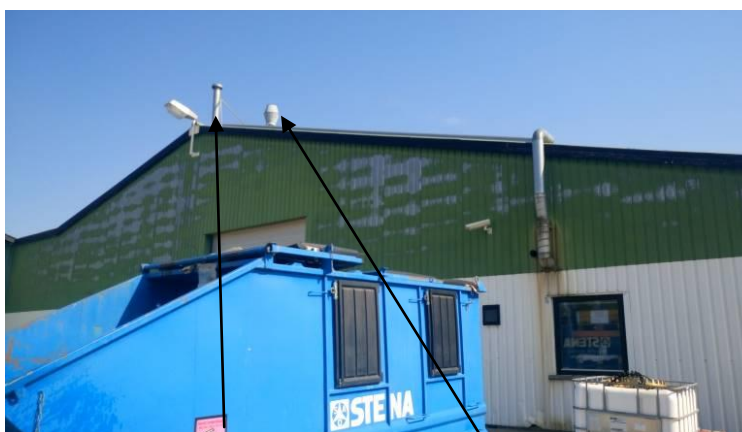
Billede nr. 3: Afkast 7 (vaskemaskine), Afkast 8 (højtryksudsug (kW + MW-værksted)

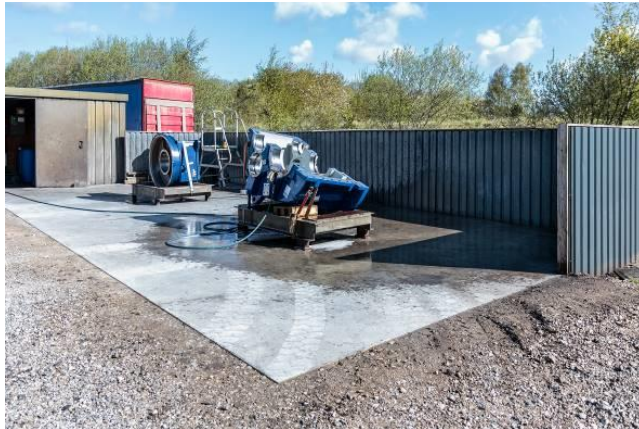
Støbeskellet er ifølge Hans Peter Porskjær fuget med SikaFlex. Det foreligger ikke oplyst hvilken type SikaFlex fugemateriale, der er anvendt.

Ifølge Hans Peter Porskjær blev det ved etablering af den nye betonplade konstateret, at vaskepladsens gamle betonplade var ca. 15 cm tyk, samt at der er membran under den gamle vaskeplads.

Billede nr. 4: Vaskeplads

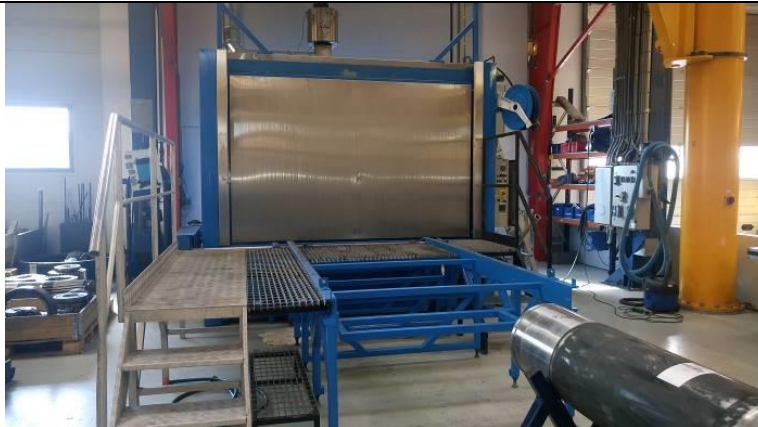
På den nye store vaskemaskine er der centrifugalfilter og olieudskiller, hvilket gør, at vaskevandet også her har en lang "levetid".

Billede nr. 5: Ny større vaskemaskine i kW-gearværksted

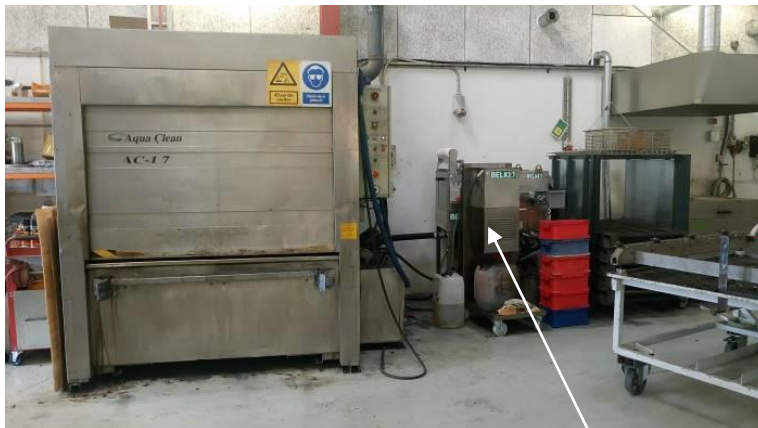
Virksomheden har efterfølgende installeret båndfilter på vaskemaskinen i kW-gearværkstedet, hvilket har betydet, at "levetiden" for vaskevandet er øget fra 2 uger til 2 måneder. Der vil også blive installeret båndfilter på vaskemaskinen i MW-gearværkstedet.

Billede nr. 6: Vaskemaskine i kW-gearværksted. Båndfilter til vaskemaskine

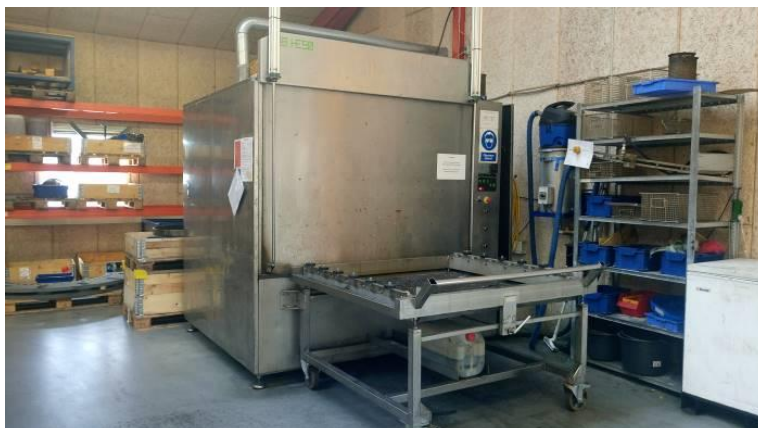
Billede nr. 7: Vaskemaskine i MW-gearværksted.

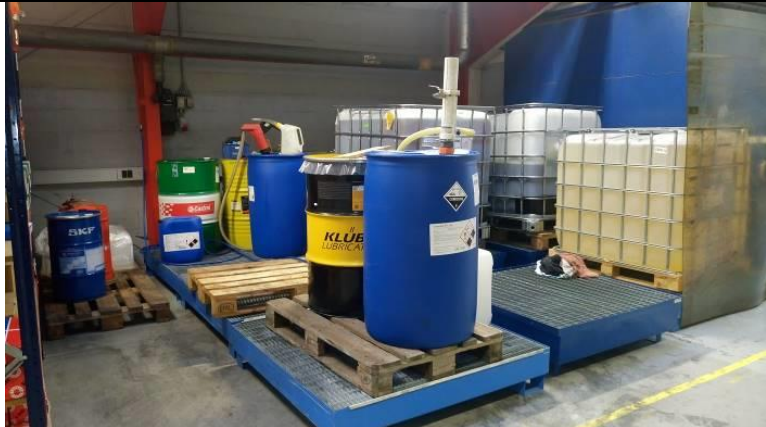
Billede nr. 8: Oplag af div. flydende kemikalier/olier mv.

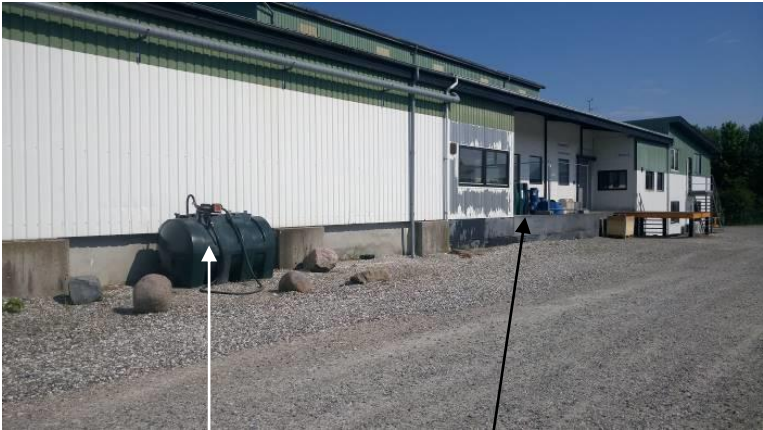
Billede nr. 9: Dieseltank (tank nr. 2) og fyringsolietank (tank nr. 5)

Tank nr. 2 (dieseltank): står på fliser.

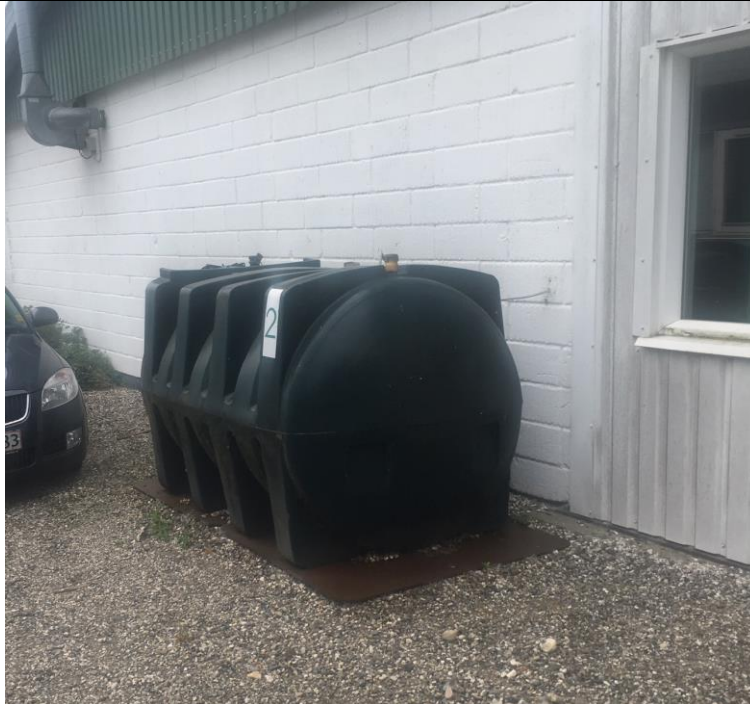
Billede nr. 10: Fyringsolietank (tank nr. 3).

Tank nr. 3: Underlaget består af 2 metalplader

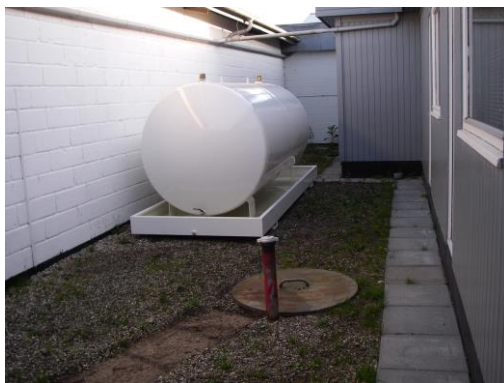
Billede nr. 11: Oiletank nr. 4. Tanken er nu overdækket.

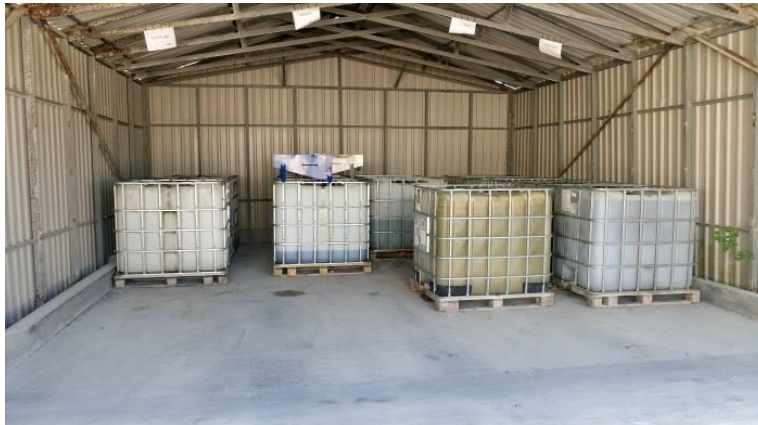
Flydende farligt affald, spildolie, kølevæske og spildevand fra vaskemaskiner, opbevares i lagerbygning ("sølvsmedje") på et areal som i 2013 er befæstet med beton og med kant til opsamling af eventuel spild.

Billede nr. 12: Oplag af flydende affald, spildolie, kølevæske og spildevand fra vaskemaskinerne (Sølvsmedje)

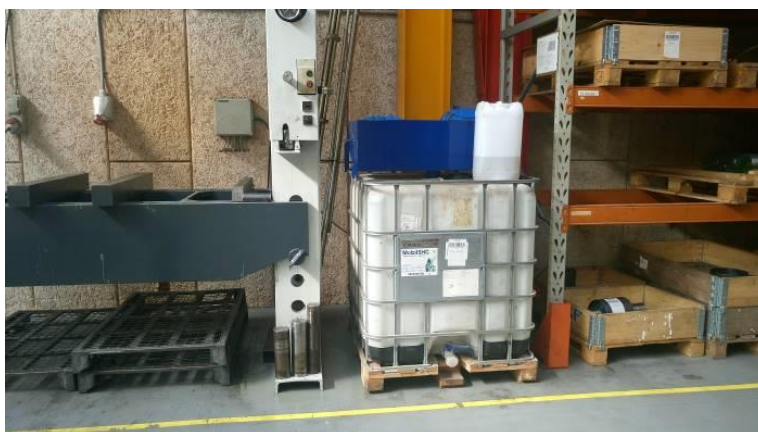
Billede nr. 13: Oplag af spildolie i MW-gearværksted

I MW-gearværkstedet opbevares en 1.000 l palletank med olieaffald uden opsamlingsbakke. I brev af 21. februar 2013 blev det aftalt, at der lægges en "oliesugende sok" omkring palletanken, og at der oplagres absorberende materiale ved palletanken. Dermed er der mulighed for at få opsuget evt. oliespild ved tanken, før det løber ud af porten.

Det er ikke hensigtsmæssigt at lægge en "oliesugende sok" omkring palletanken, da den transporteres rundt. Virksomheden vil sørge for, at der er et "oliespildkit" tilgængelig tæt ved palletanken. Oliespildkittet, der benyttes når der arbejdes i felten, består af slanger med et absorberende materiale.

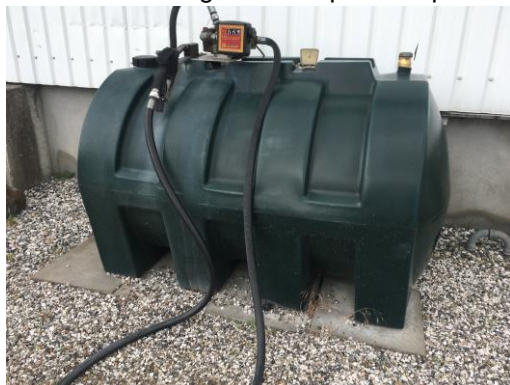
Plasttank nr. 2 og 3 er ikke placeret på tæt belægning der strækker sig mindst 10 cm uden om tanken.

Tank 2 placeret på fliser

1. Tank nr. 2 og 3 opfylder ikke kravene til belægning under plasttanke.

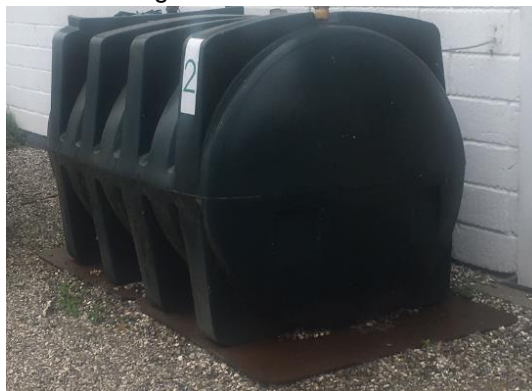
Tank 3 placeret på 2 jernplader der støder op til hinanden
