## Tilsynsrapport for ikke miljøgodkendelsespligtige virksomheder

Sagsid 16/39155  
 Kontaktperson  
 Helle Kløcher

<b>Virksomhed</b>	<b>NT Nødager ApS</b>
Adresse	Postadresse: Nødagervej 67 Fysiskadresse: Nødagervej 56B
Postnummer og by	8560 Kolind
CVR nr.	36726873
Virksomhedstype	H51 Garageanlæg og pladser til kørende materiel i et antal af 3 eller derover i forbindelse med entreprenør- eller vognmandsvirksomhed. Autoværksted
Hovedaktivitet	Vognmandsvirksomhed
Biaktivitet	Salg af sand, grus og sten
Matrikel	Nødagervej 67: 5æ Nødager By, Nødager (administration) Nødagervej 56B: 5p, Nødager By, Nødager (virksomhed)
Planforhold	Nødagervej 67: Blandet bolig og erhverv Nødagervej 56B: Ikke planlagt - Landzone
Beliggenhed, afstand til forureningsfølsomme områder	<u>Overfladerecipienter</u> : Der er mere end 500 m til nærmeste sårbare overfladereipient. <u>Følsomme brugerområder</u> : Ejendommen støder op til et blandet bolig og erhvervsområde. Nærmeste bolig er beliggende 75 m fra vaskehallen. <u>Vandindvindingsinteresser</u> : En del af grunden ligger i et område med særlige drikkevandsinteresser.

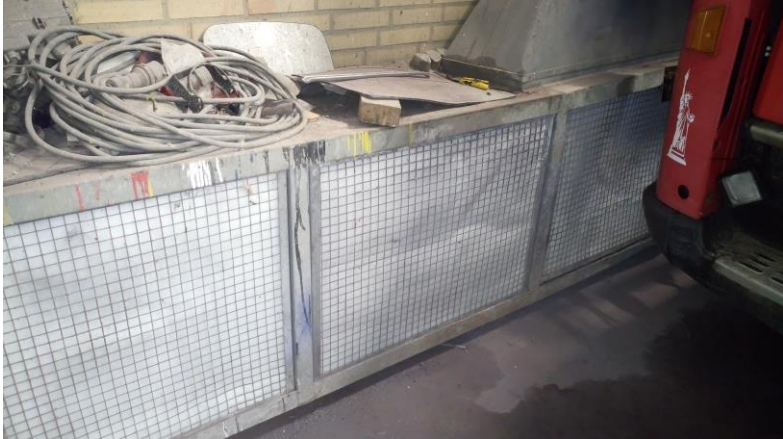
<p>Billede nr. 1 - Udsugning for vanddamp samt malepartikler og opløsningsmidler. (2016)</p> <p>Udsugning af svejsereg, udstødning og udsugning fra smøregrav fra værksted samt udstødning fra højtryksrensere er tilsluttet afkast fra vaskehal.</p>

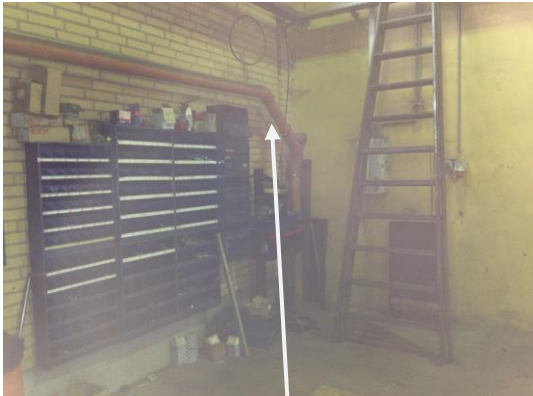
<p>Billede nr. 2 - Udsugning fra svejsereg, udstødning og smøregrav i værksted (2013).</p>

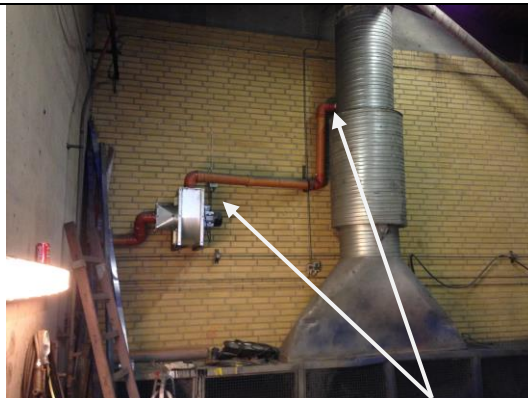
Billede nr. 3 - Udsugning fra vaskehal og tilkobling fra værksted (2013).

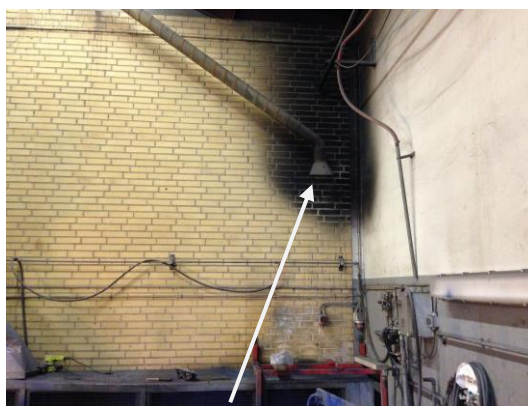
Billede nr. 4 - Udsugning fra udstødning fra højtryksrenser (2013).

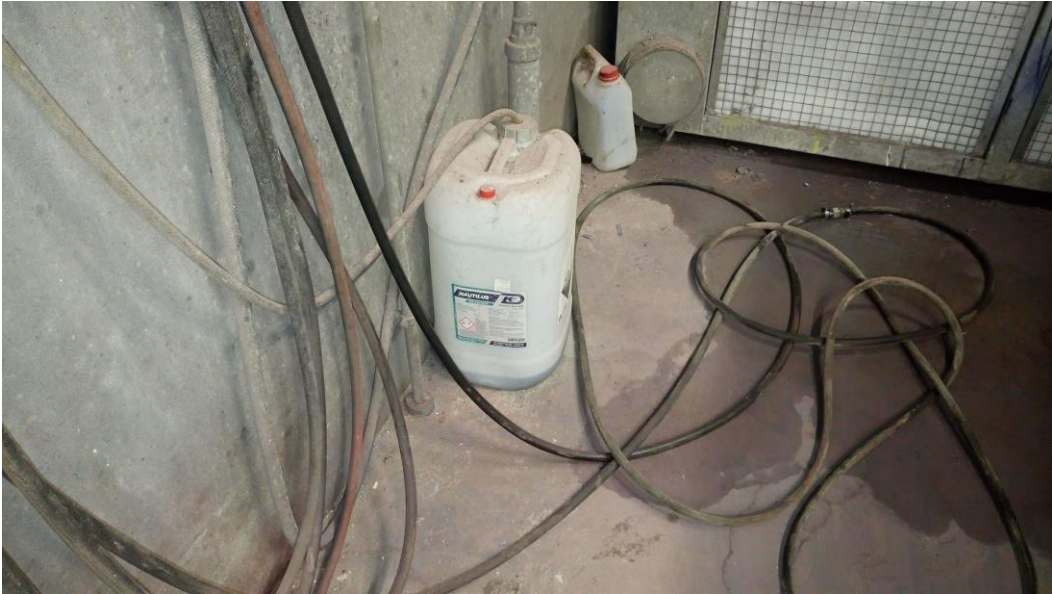
<p>Billede nr. 5 - Doseringsanlæg for Nautilus.(2016)</p> <p><u>Værksted:</u> I 2009 oplyste den tidligere virksomhed, at afløb i værkstedet er tilsluttet olieudskilleren.</p>

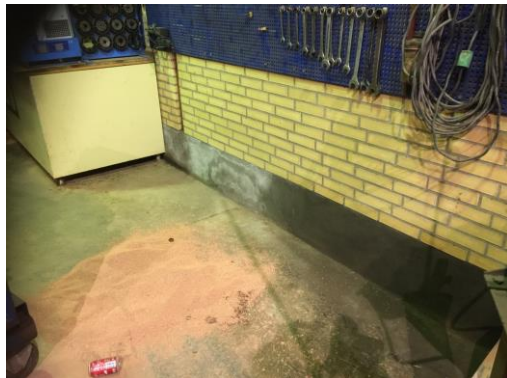
Olietanken til hydraulikolie benyttes ikke længere, da der nu er et markant mindre forbrug. Olietanken er efter tilsynet bortskaffet.

Billede nr. 12: Olietanken er fjernet. Billede modtaget af virksomheden.

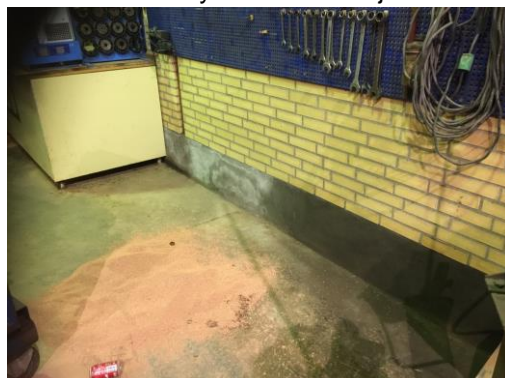
#Olietanken til hydraulikolie er fjernet efter tilsynet i december 2016.

Billede nr. 12: Olietanken er fjernet. Billede modtaget af virksomheden.

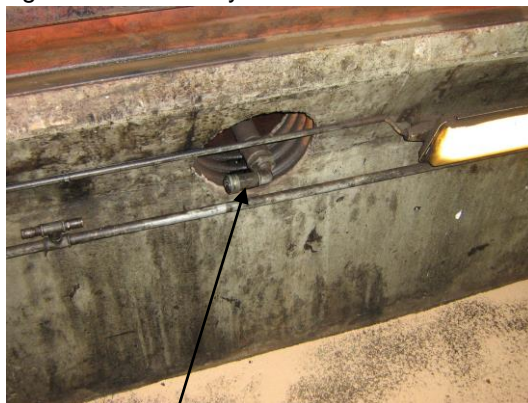
Spildolie: Der blev ved tilsynet ikke fulgt op på afblændingen af spildolietanken og det tilhørende system.

Billede nr. 13 - Studs i smøregrav, hvorfra spildolie tidligere blev pumpet til spildolietank (2013).

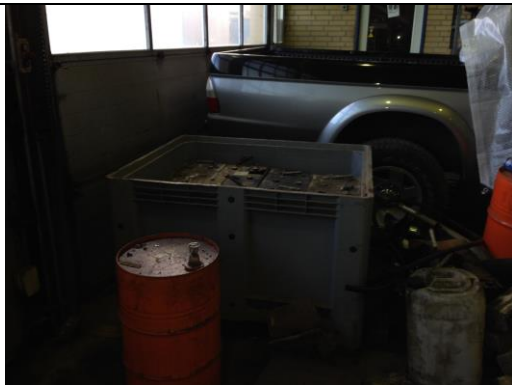
Billede nr. 14: Plastbeholder til akkumulatorer (2013) Beholderen er ikke længere placeret samme sted.
