Tilsynsrapport til offentliggørelse

Virksomheder
J.nr. 2019 - 2455
Ref. ulsee/anelb
Dato: 17.12.2020

Virksomhedens navn	I/S Amager Ressourcecenter
Virksomhedens adresse	Vindmøllevej 6, 2300 København S
CVR nummer	34208115
Virksomhedstype	5.2a Bortskaf/nyttig Ufarligt >3 tons/time, forbrænding
Tidspunkt for tilsynet	04.11.2020
Baggrunden for tilsynet	Basistilsyn
Varsling af tilsynet	21. oktober 2020
Deltagere fra virksomheden	Jonas Nedenskov, Sofian Attou under punktet om spildevand, Peter Blinksberg, Frederik Tevil og Kent Rasmussen under punktet om modtagekontrol på affald
Øvrige deltagere	-
Tilsynet udført af	Ulla Seerup og Annemarie Brix, Miljøstyrelsen Virksomheder
Tilsynet omfattede	Modtagekontrol, spildevandsrensning, oplag af slagge, flyveaske og røggasrenseprodukt
Materiale udleveret	-

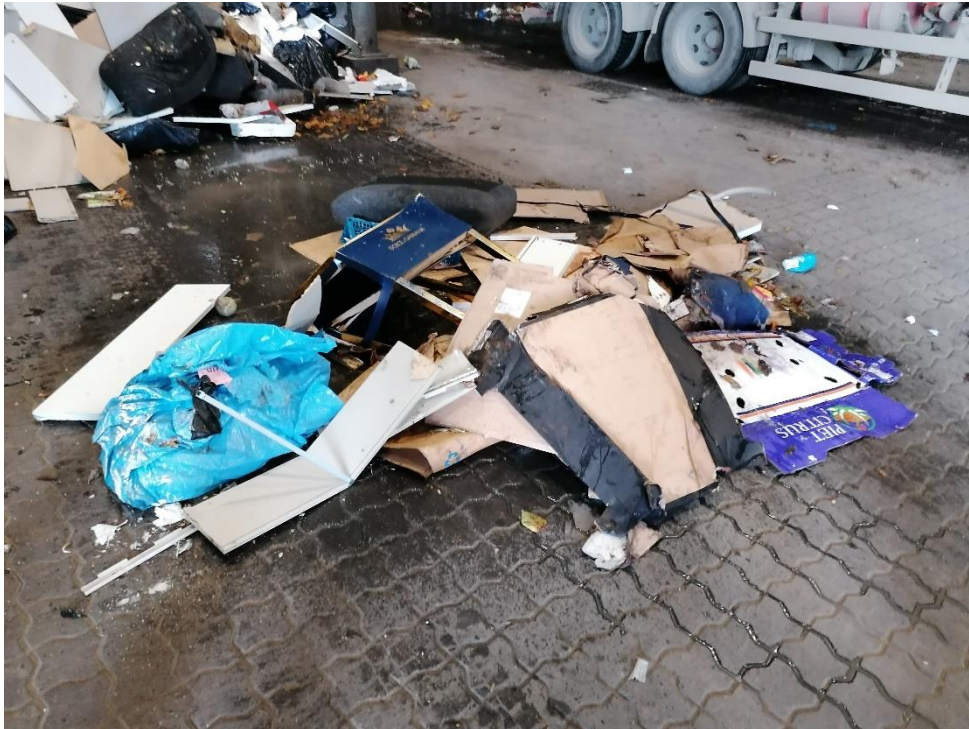
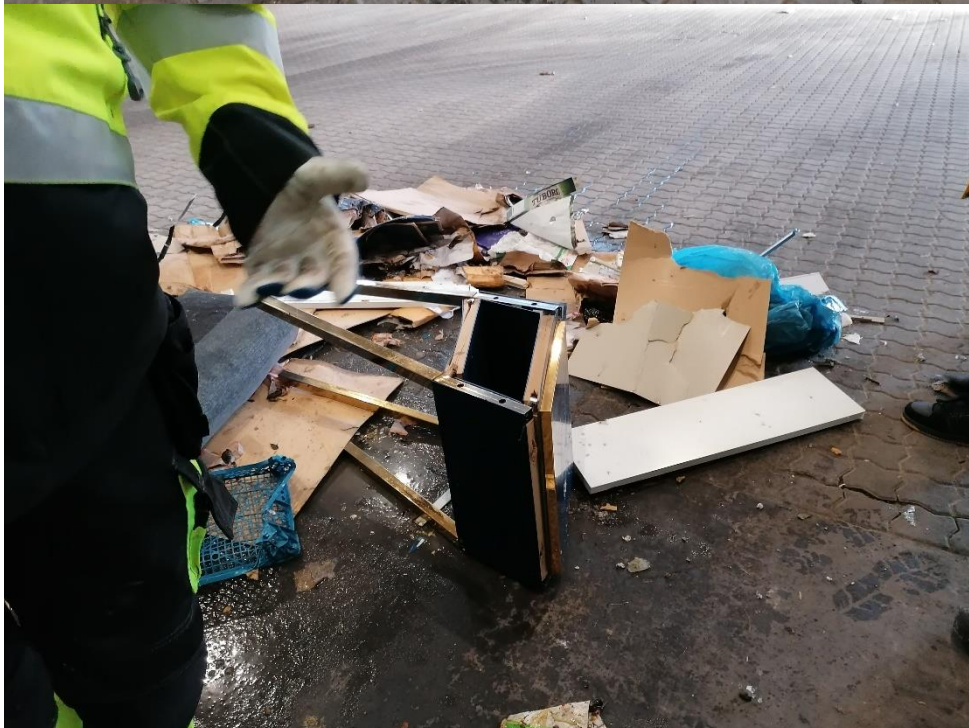
Ved tilsynet medførte kontrollen af et vognlæs, at et bord af metal blev sorteret fra, og at en sofabund med metalfjedre og stort beslag bidrog til påtale

Aflæsset affald ved modtagekontrol spredes, så indholdet kan inspiceres. Metalbordet er i midten af foto.

Vognmanden får en påtale og måske et gebyr for fejlsortering. ARC giver besked til kommunen om fejlsorteringen i affaldslæsset.

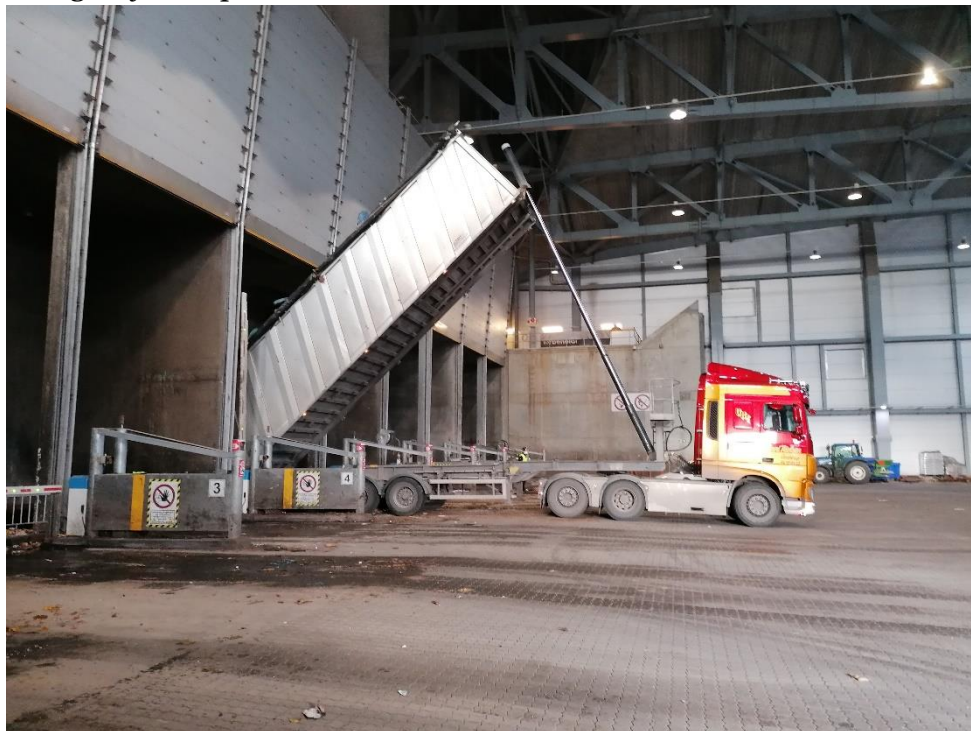
Aflæsning af biomasseaffald til silo

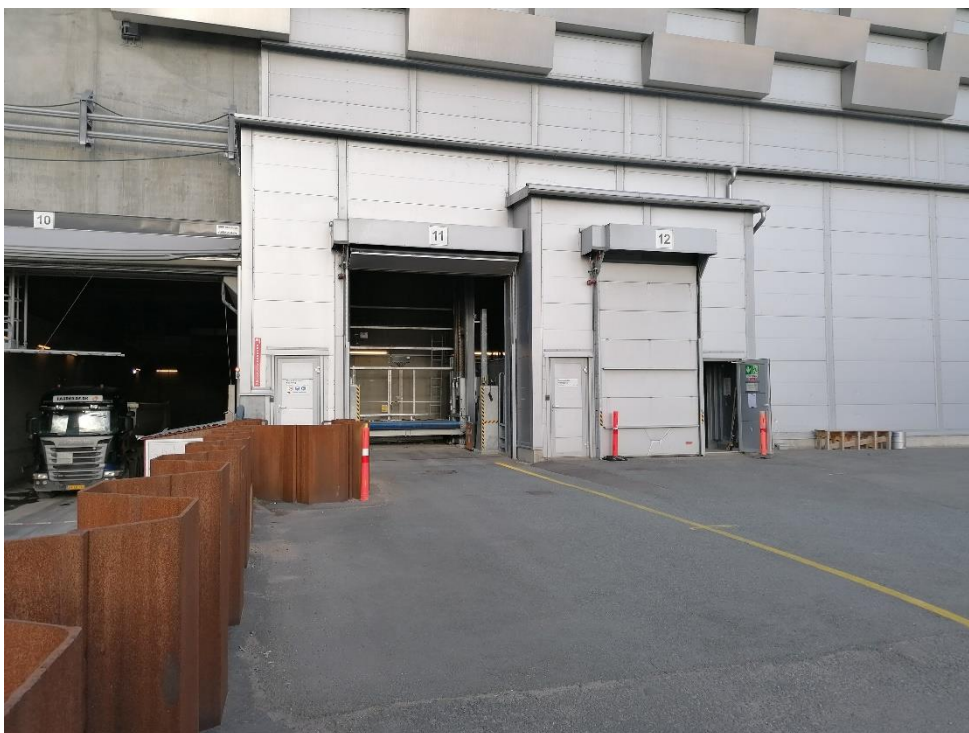
Anlægget til indfyring af sygehusaffald blev besøgt ude fra. Der kan kun modtages papkasser, hvilket ARC oplyste er en fordel for dem. ARC har ikke oplevet problemer med utætte papkasser. Der var ikke aflæsning af sygehusaffald under tilsynet. Der blev ikke ført yderligere tilsyn med håndtering af sygehusaffald.

Pa pkasser med klinisk risikoaffald indføres med gummihjulslæsser på blå rampe i port 11

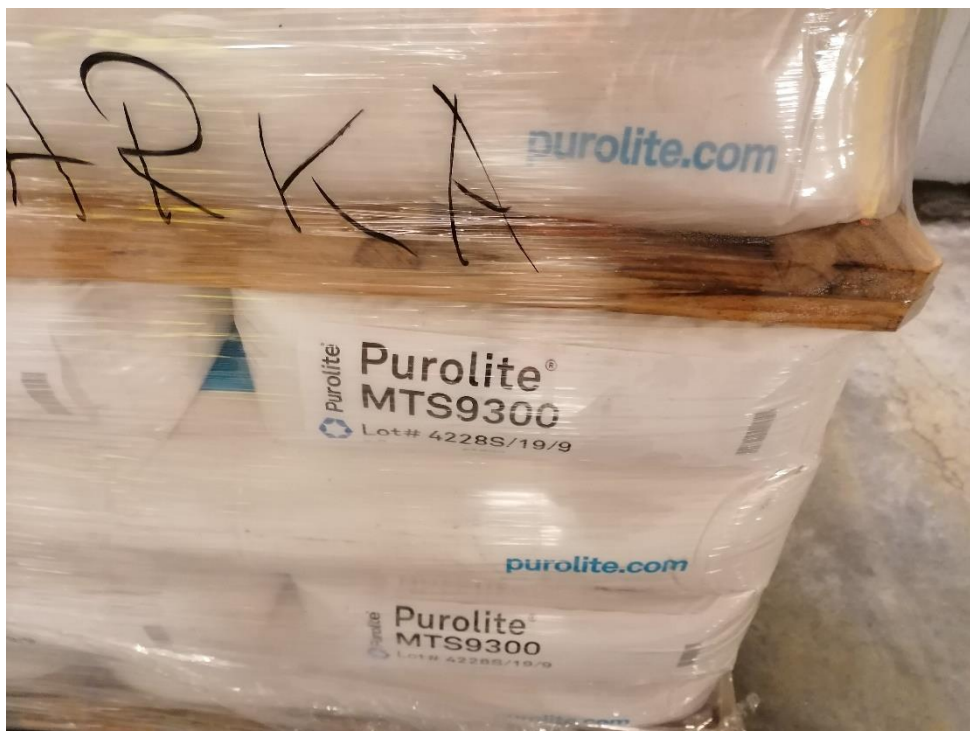
Nyt ionbyttermateriale til rensning for nikkel var modtaget og klar til at blive sat i. Den ene af de 2 ionbyttere har været defekt. Der har været lang leveringstid.

Nyt kationbytermateriale

ARC forventer herefter, at emissionsgrænser for nikkel vil være overholdt.

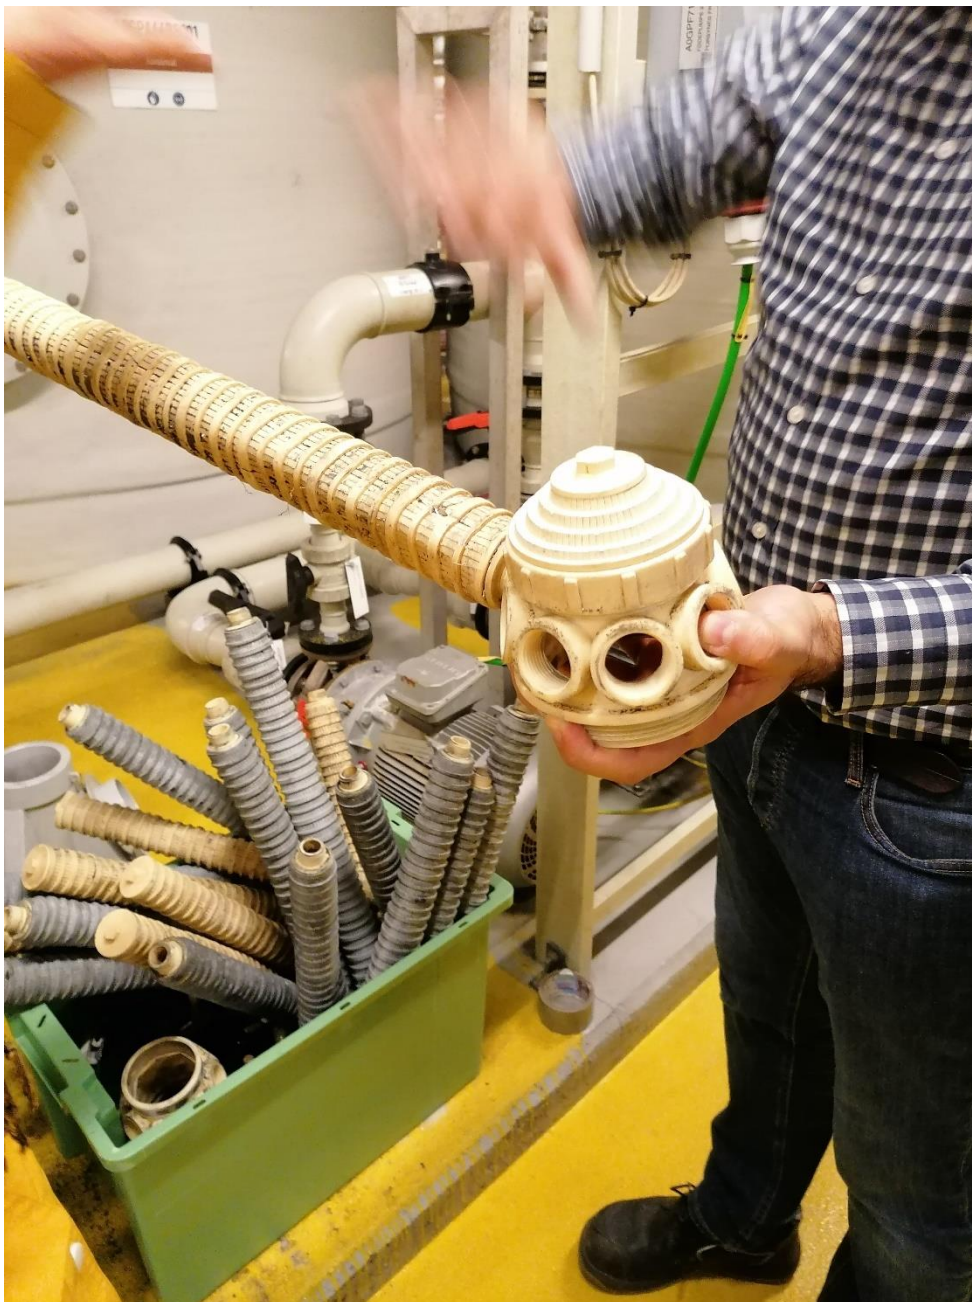
Der er skiftet kul og sat nye drænrør i kulfilteret.

Defekte drænrør udskiftes i kulfilter.

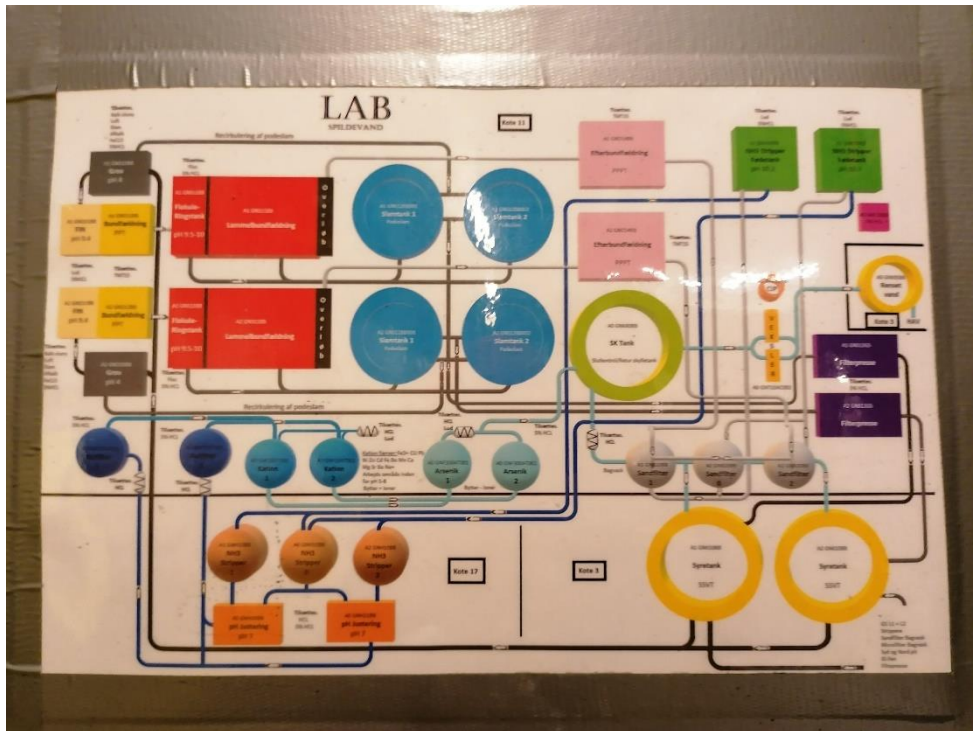
Årsagen til højt ammoniakindhold i spildevandet, var at ammoniakstripperen var kalket til.

Principskitse for rensning af spildevand fra røggasrensning

ARC vurderer, at der ikke har været tilstrækkelig vedligehold af spildevandsreanseanlægget, inkl. ammoniakstripper. ARC opretter et vedligeholdelsessystem. Det aftales, at ARC fremsender redegørelse for de forbedringer der er udført samt beskrivelse af vedligeholdelsessystemet. Reservekomponenter, som har lang leveringstid vil indgå i systemet.

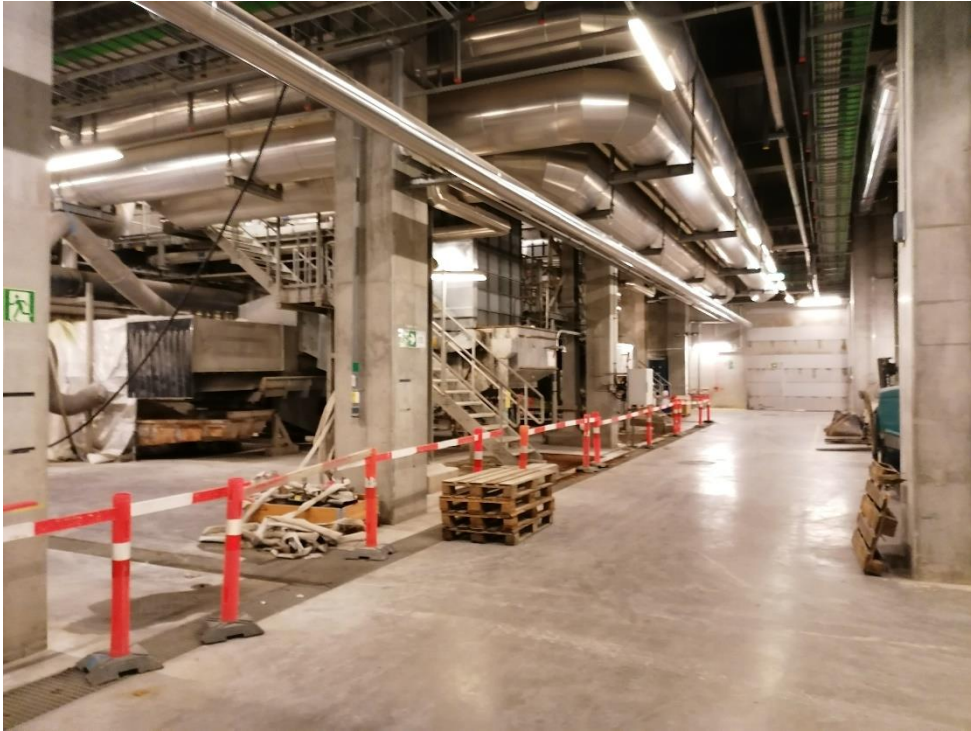
Slaggekælder blev besøgt. Hvor der ved tidligere tilsyn lå meget uforbrændt materiale i slaggen og spild af slagget, så var der nu pænt og ryddet.

Slaggekælder

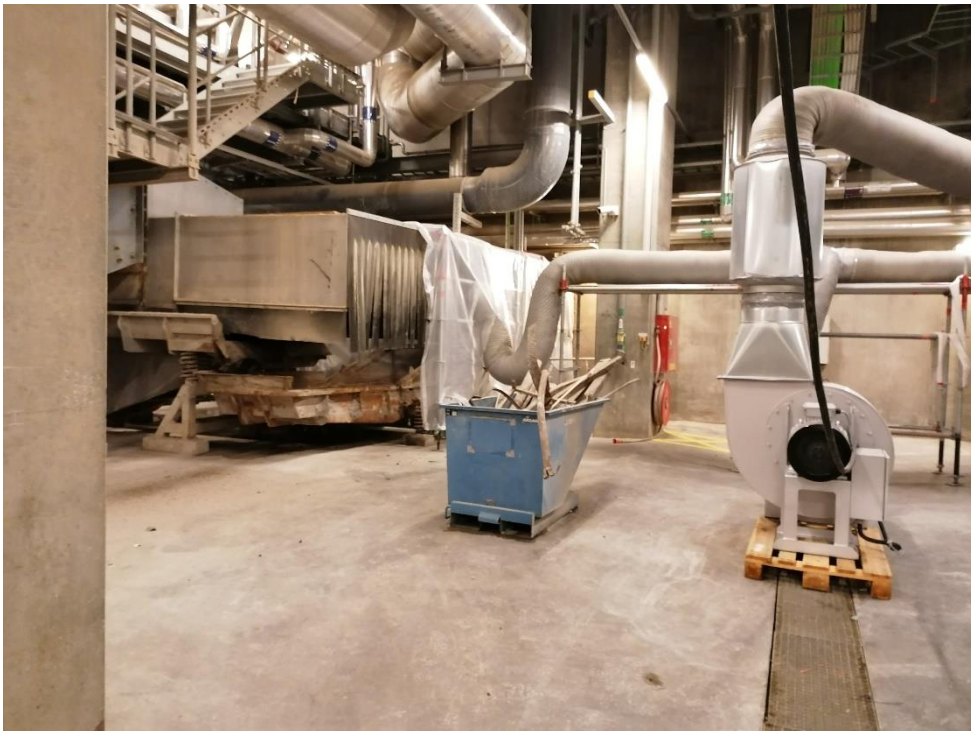
Slaggekælder. Slaggeudtag fra ovnen i container til venstre.

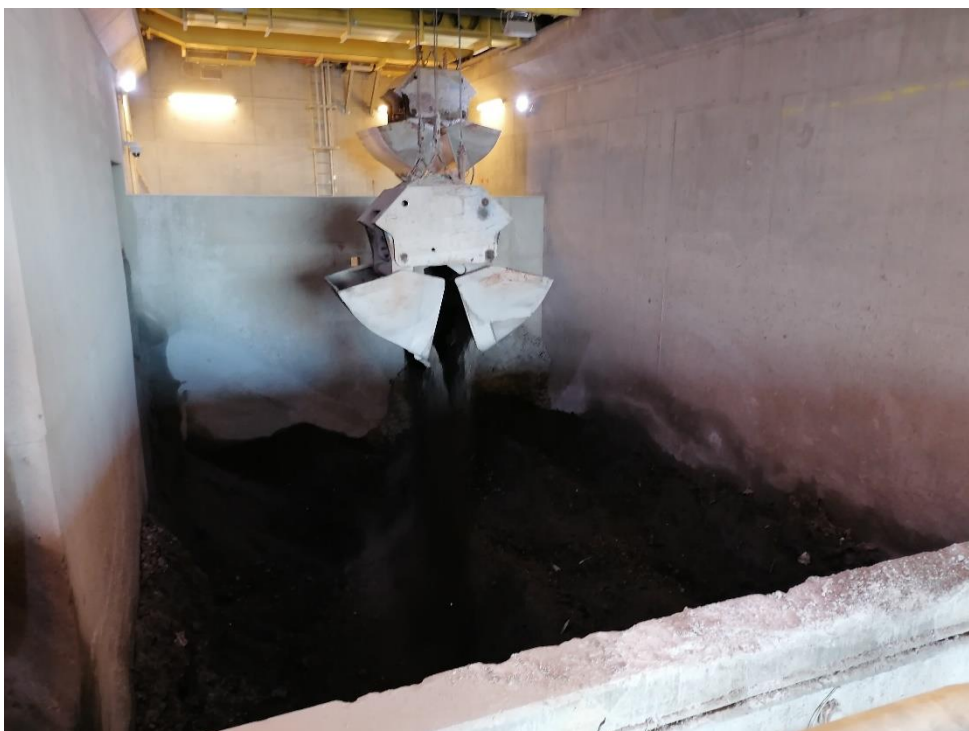
Slaggesilo for enden af port 10

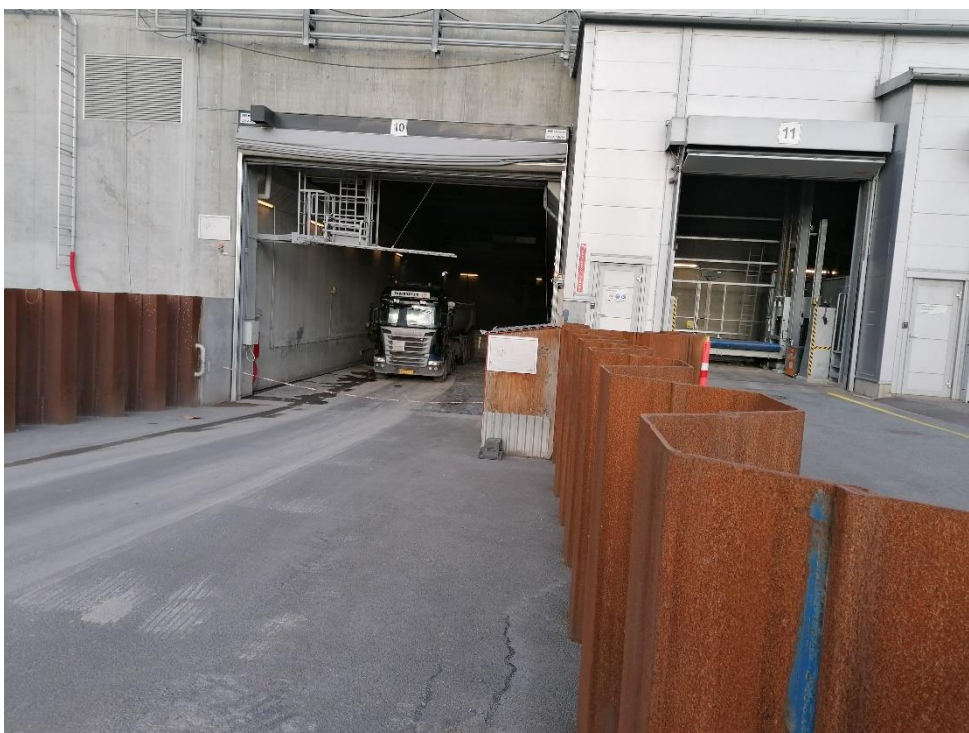
Slagge afhentes i port 10

I hallen/porten hvor slagge afhentes var lidt slagge på gulvet. Det kunne ses i hjulsporene. Miljøstyrelsen opfordrer til at være opmærksom på at holde rent, så der ikke spredes slagge til omgivelserne med lastbilernes hjul.

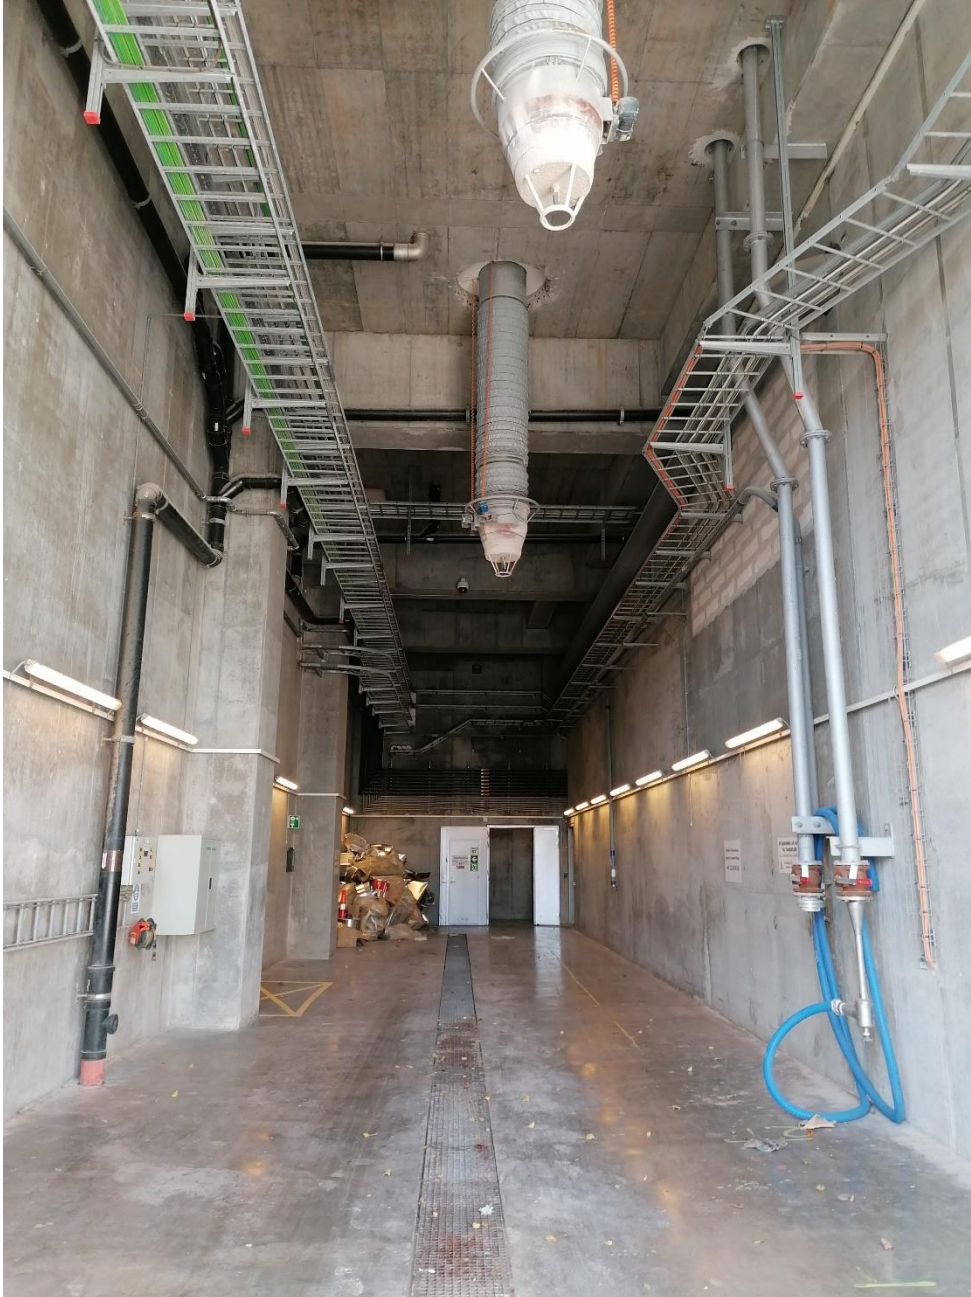
Porten hvor flyveaske afhentes med biler blev besøgt. Umiddelbart pænt, men også her kunne man se svage hjulspor. Miljøstyrelsen opfordrer til at være opmærksom på rengøring, så røggasrengøring ikke sprede i omgivelserne.

Afhentning flyveaske. Udløves gennem lukket system under loftet

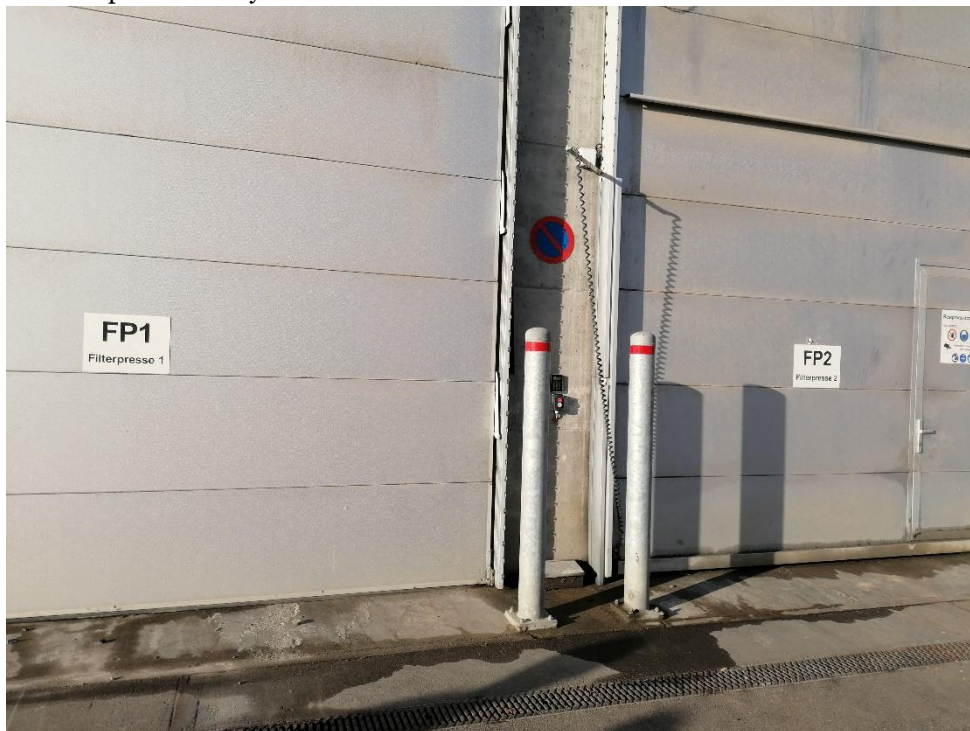
Der kunne konstateres en smule røggagsrensprodukt ved porten og spild indendørs. Miljøstyrelsen henleder igen opmærksomheden på at sikre at der ikke spredes røggagsrensprodukt til omgivelser. Nedløbsristen foran porten går til internt spildevandssystem.

Porte til udtag for gips og slam

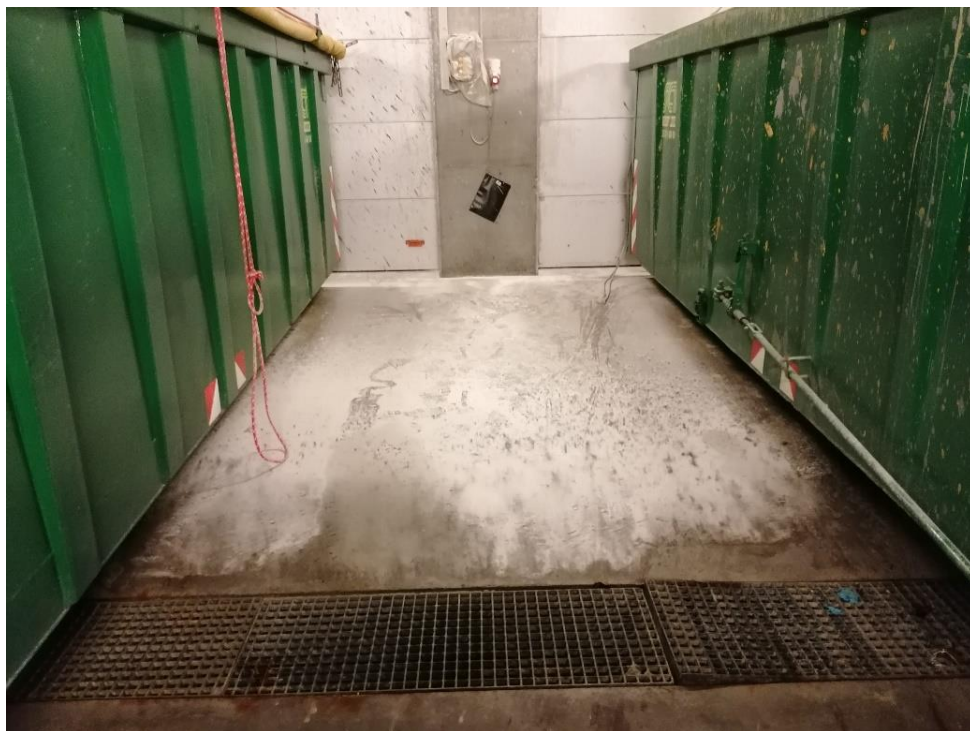
Nedløb til internt spildevandssystem
