Tilsynsrapport til offentliggørelse

Tilsynsrapport

Virksomhedens navn	Frederikshavn Affaldskraftvarmeværk, Frederikshavn Affald A/S (FAF)
Virksomhedens adresse	Vendsysselvej 201, 9900 Frederikshavn
CVR nummer	30179358
Virksomhedstype	5.2a Bortskaf/nyttig-Dagreno. > 3 tons/t, forbrænding
Tidspunkt for tilsynet	12.01.2017
Baggrunden for tilsynet	Basistilsyn
Varsling af tilsynet	02.12.2016
Deltagere fra virksomheden	Uffe Petersen, Frederikshavn Affaldskraftvarmeværk Orla Frederiksen, Frederikshavn Affaldskraftvarmeværk
Øvrige deltagere	
Tilsynet udført af	Sune Ribergaard Annemarie Brix
Tilsynet omfattede	En inspektion af anlægget samt gennemgang af udvalgte emner og vilkår i anlæggets miljøgodkendelse. Der var særligt fokus på anlæggets emissioner, samt oplag herunder udendørs oplag af RDF-affald.

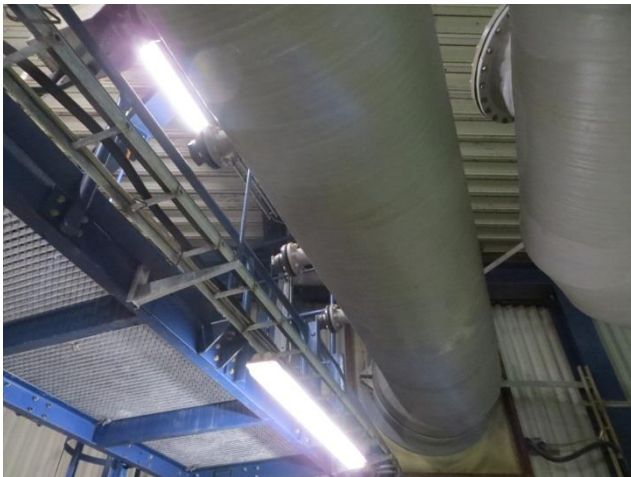
Målesteder i røggaskanalen umiddelbart inden skorsten

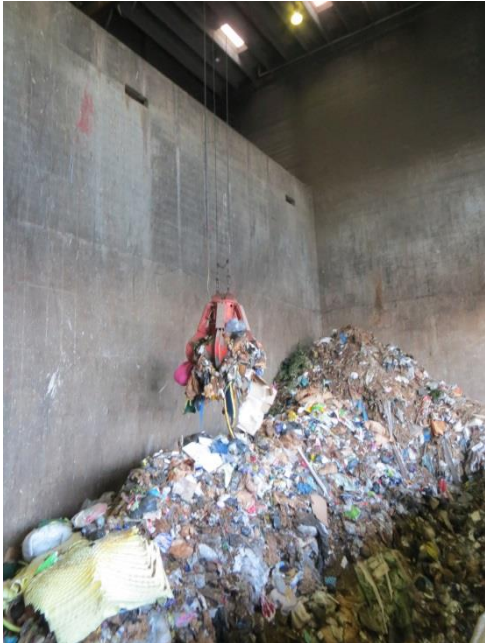
Bedre opblanding af affald forebygger CO-overskridelser og EBK-underskridelser. Frederikshavn oplyste at der er relativ god plads og gode muligheder for opblanding i FAF's affaldssilo.

I dagtimerne opblandes affaldet manuelt, således det er klar til at blive indfyret med automatisk kranstyring i aften- og nattetimerne. Den automatiske kranstyring kan ikke opblende affaldet. Ved høje CO-værdier på driftsmåleren vil operatøren kunne overtage styringen af kranen eller foretage andre indstillinger i SRO-anlægget.

Affaldssilo og kran

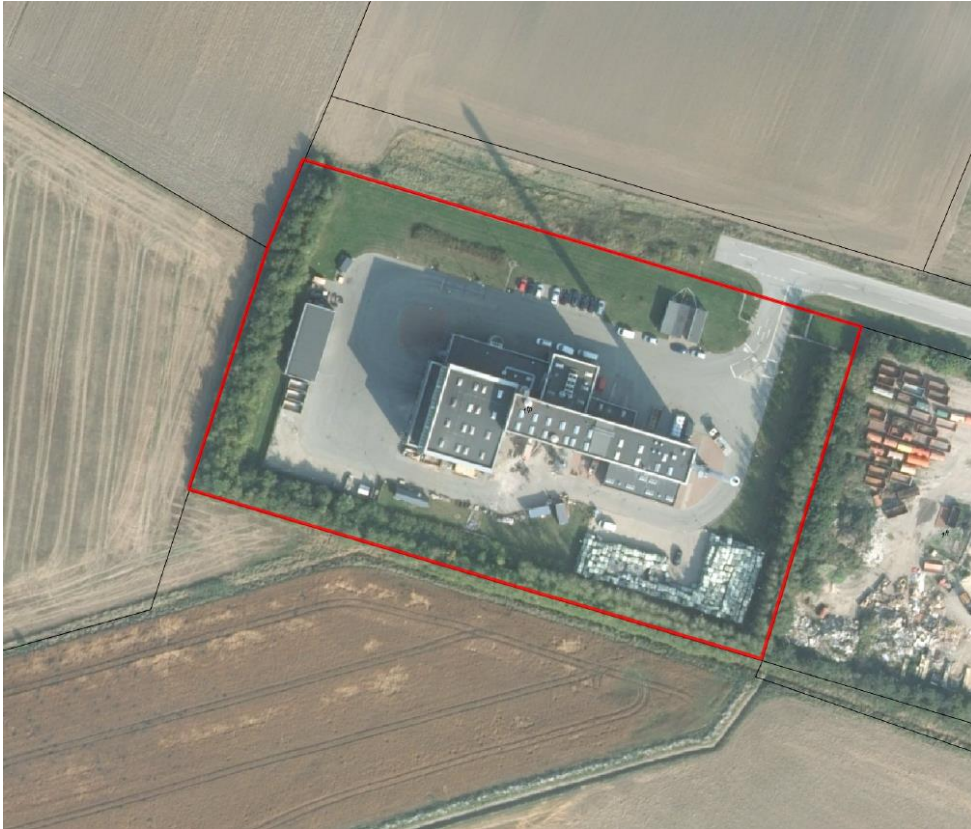
Oplagring af RDF affald ses i det sydøstlige hjørne af matriklen.

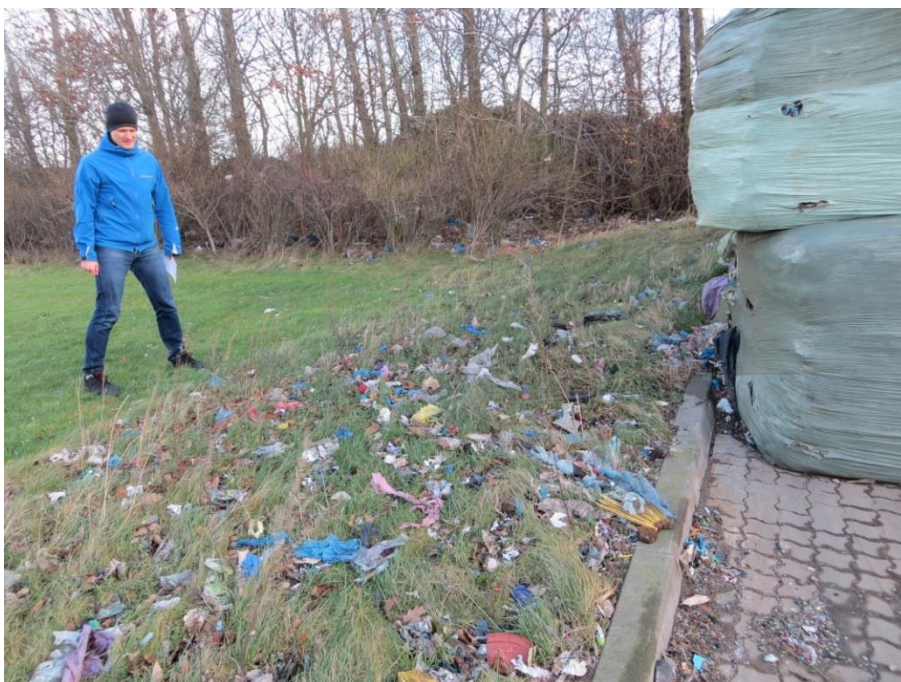
Oplag af RDF affald på pladsen. Oplaget er modtaget januar 2016 og er dermed et år gammelt. Emballagen er i stykker og der er risiko for affaldsflugt ved stærk blæst. Affaldet ligger ved tilsynet ikke udenfor matriklen.

Ved tilsynet besigtigede Miljøstyrelsen trådhegnet, som synes at virke efter hensigten, idet der ikke blev konstateret diffus flugt udenfor matriklen. På egen matrikel var der dog ingen forbedringer siden sidst, da der her blev konstateret udpræget diffus flugt med RDF-affald fra oplag samt ved kørsel og håndtering af RDF-affald ved affaldssilo. Emballagen brydes på tilstødende baller, når grabben griber efter affaldet.

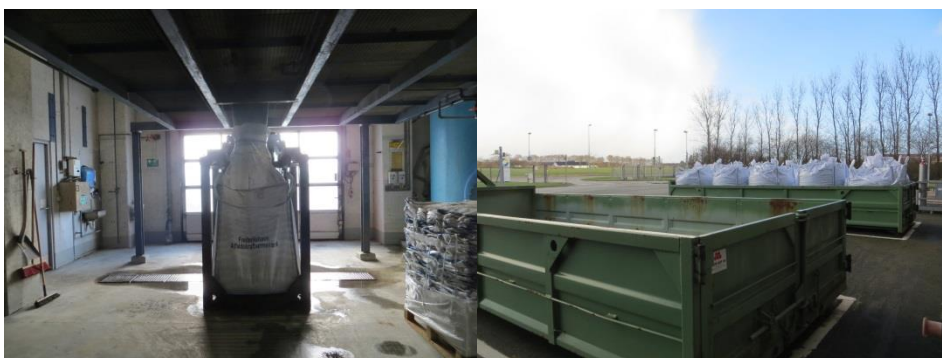
Påfyldning og opbevaring af spildevandsslam og flyveaske i big bagsi containere

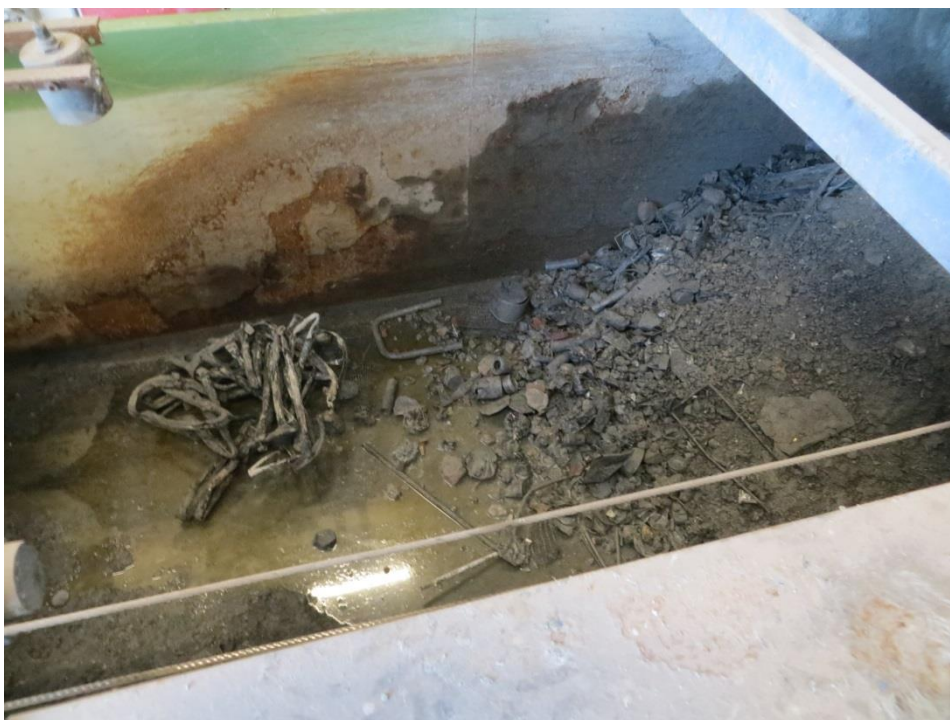
Slaggecontainer

Slaggecontainere opbevares og afhentes direkte fra indendørs oplagsplads i hverdagene. I weekender køres slaggecontainere til udendørs opbevaringsplads.

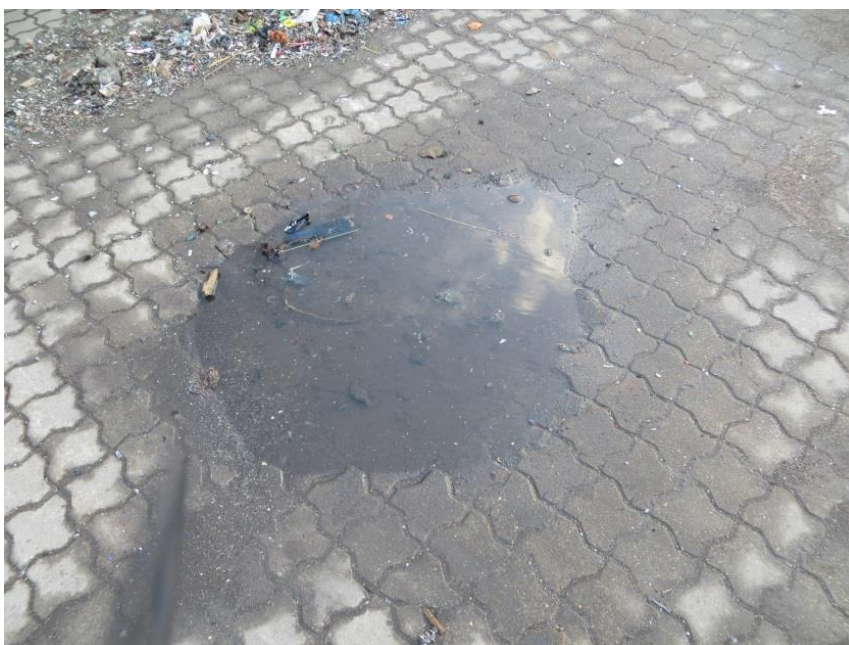
Tilstoppet afløb på pladsen til opbevaring af RDF.

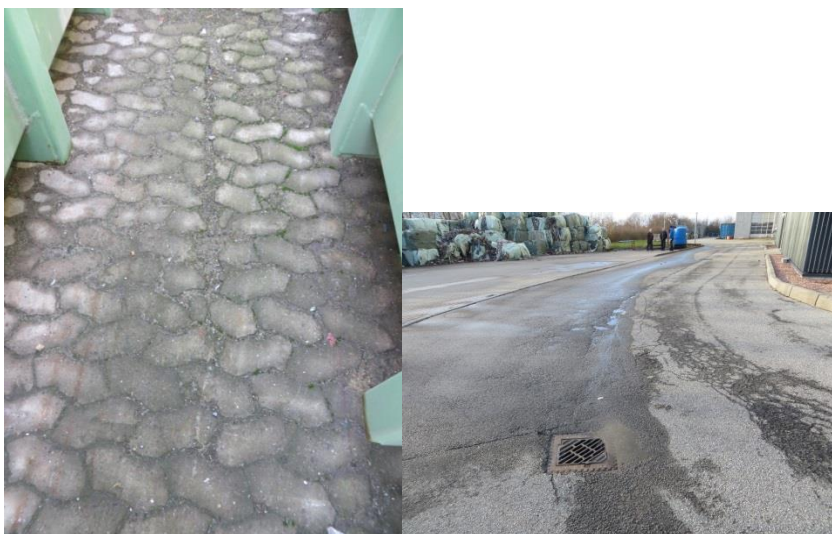
Belægninger er forholdsvis intakte, men der er generelt utætheder og lunger omkring afløb, og belægninger er generelt revnet. SF stenbelægninger er ikke tætte.

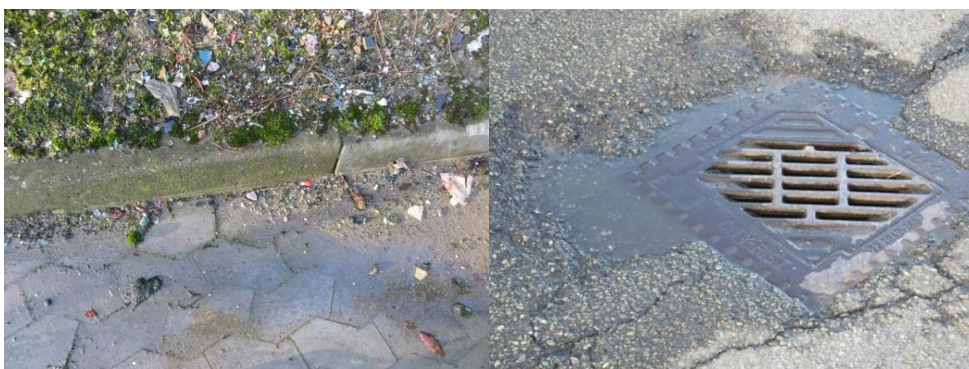
Grænsen mellem SF stensbelægning og opkant er ikke tæt

FAF foretager en gennemgang af belægninger en gang årligt.

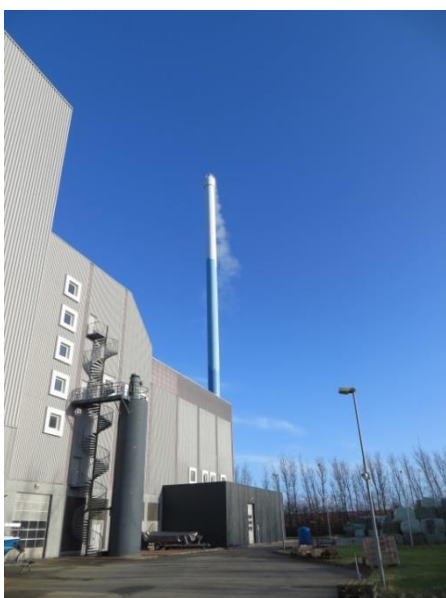
Silo til aktivt kul ses i forgrunden

Silo til aktivt kul. Der er kun automatisk tilsætning af aktivt kul i et lukket system inden el-filter. Hvis der skal tilsættes aktivt kul inden quench skal kullet først over i en bigbag og tilsluttes manuelt til indfødningen. Derfor en umiddelbar besværlig procedure.

FAF bør overveje at anvende aktivt kul inden quenchen i et behørigt tidsrum efter revision af ovnen og en længere opstart. Grænseværdien for dioxin skal overholdes hele tiden og uanset om dioxinen stammer fra memory effect eller ej.

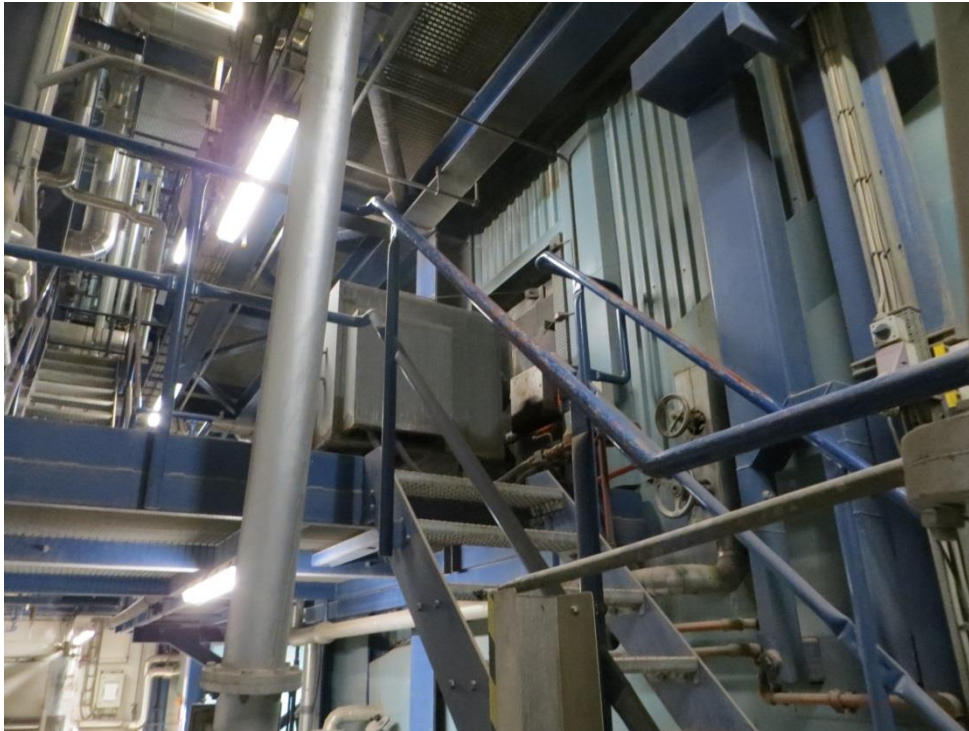
Rør til recirkulering af kedelaske. Bagved ses den ene af to støttebrændere (firkantet kasse)
