Danske Olieberedskabslagre, J70
Ydre Ringvej 1
7000 Fredericia

Virksomheder
J.nr. 2020-20403
Ref. chcl/lanie
Dato: 26. august 2020

Tilsynsrapport

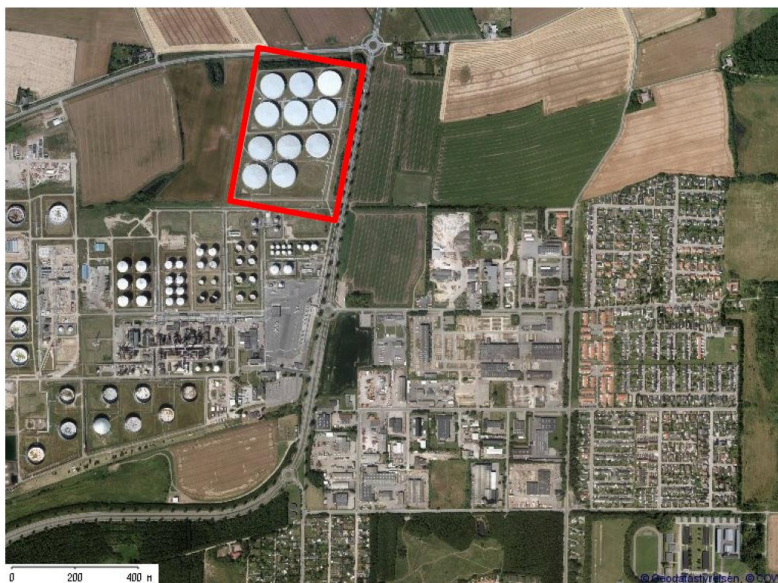
Foto 1: FDO's tankanlæg J70.
