## Tilsynsrapport til offentliggørelse

Virksomheder  
J.nr. MST-1272-01589  
Ref. LINHA  
Dato: 24. april 2017

Virksomhedens navn	DAT-Schaub A/S
Virksomhedens adresse	Mølhavevej 12B, 9440 Aabybro
CVR nummer	33353170
Virksomhedstype	J207 Udvinning/fremst. af protein/pektin, ikke bilag 1
Tidspunkt for tilsynet	04.04.2017
Baggrunden for tilsynet	Basistilsyn
Varsling af tilsynet	27. marts 2017 (aftalt telefonisk den 24. marts 2017)
Deltagere fra virksomheden	Anna Jakobsen, Kim Nielsen (KDN) og Jens Rasmussen(JLR)(sidste del af tilsynet vedr. lugtreduktion)
Tilsynet udført af	Dorte Storgaard Suikkanen og Line Spinner Heerwagen
Tilsynet omfattede	Hele virksomheden
Materiale udleveret	Kloakplan

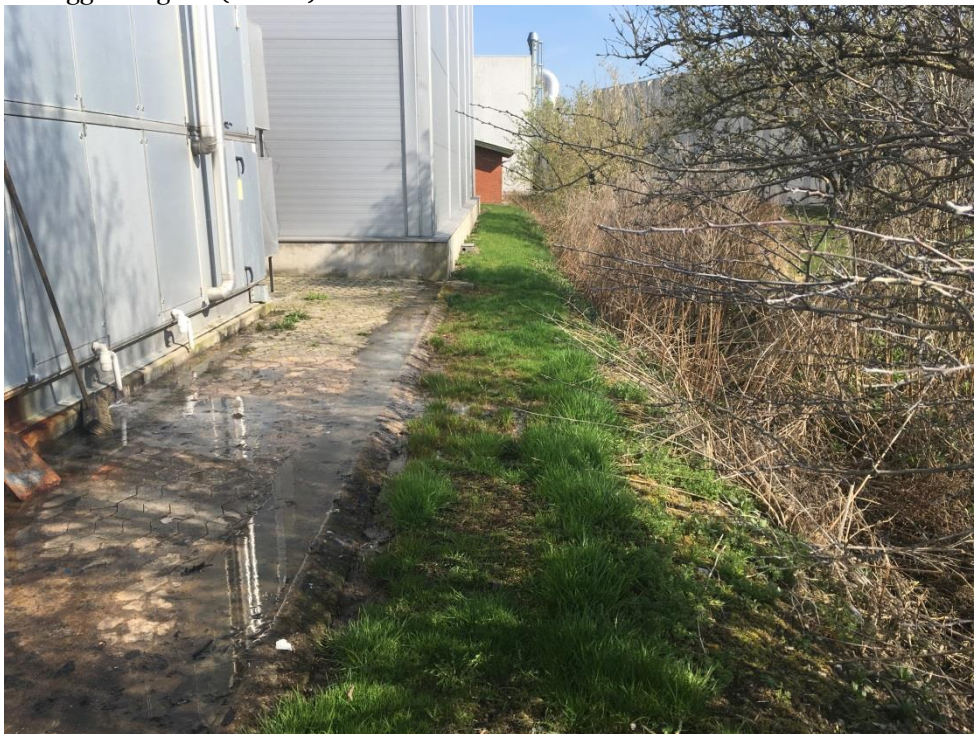
Fra ventilationsanlægget på østsiden af virksomheden løb der ligeledes vand ud og ned i den nærliggende grøft (se foto).

Det blev oplyst, at det er kondens fra skorstenen – dvs. vand påvirket af stoffer fra procesafkastene. KDN oplyste, at kommunen også var bekendt med dette.

Miljøstyrelsen udtrykte bekymring herfor og oplyste, at vi ville tale med kommunen om sagen. Vi talte om muligheden for i stedet at bruge vandet til befugtning af det kommende biofilter til lugtreduktion.

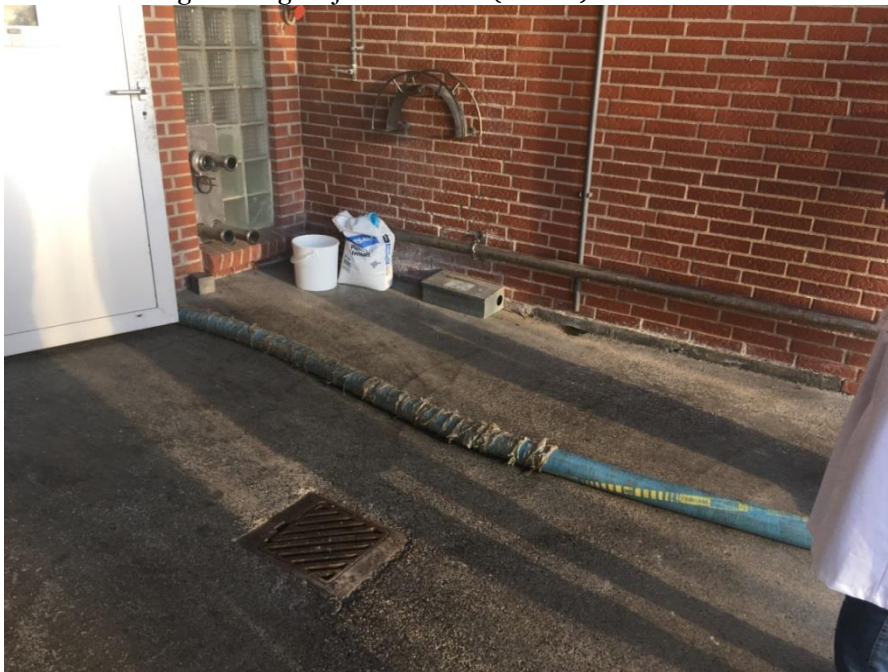
På tilsynet blev det konstateret, at færdigvareudlevering foregår på en anden måde end beskrevet i den miljøtekniske beskrivelse, der ligger til grund for DAT-Schaubs miljøgodkendelse. Færdigvarer udleveres fra tank til tankbil på læssepladsen for råvarer gennem en lang fleksibel slange, der ligger på jorden/gulvet igennem en åben dør fra lugtende og støjende lokaler (se foto).

Det blev oplyst, at en udlevering typisk tager 2,5- 3 timer. Dette er en overskridelse af vilkår B7 i virksomhedens miljøgodkendelse, som foreskriver, at døre/porte og vinduer skal holdes lukkede under produktion og rengøring i lokaler med støjende og lugtende kilder, og der gives en indskærpelse heraf (indskærpelse vedlagt).

Som tidligere beskrevet står døren til støjende lokaler åben ved hver udlevering af færdigvarer. Dette er en overskridelse af vilkår B7.
