Rapport for miljøtilsyn hos Build17 ApS, Nibevej 337, 9200 Aalborg SV

Overordnede oplysninger

Tilsynsdato	21. og 22. december 2023		
Baggrund for tilsynet	Basistilsyn – uvarslet og varslet		
Telefon	40464946	CVR nr.	40757686
E-mail	lhk@build17.dk	P. nr.	1024997231

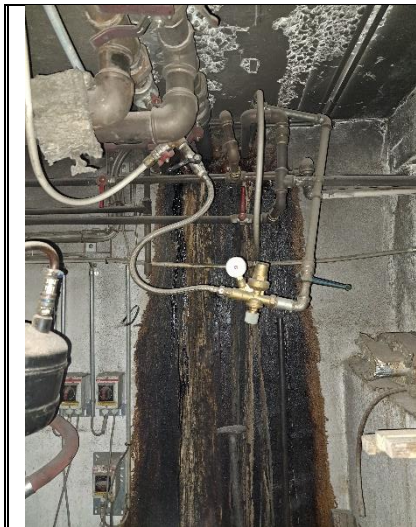
Rumopvarmning:
<p>Virksomheden opvarmes af eget spånfyre. Fyret er fra 2010 og har en indfyret effekt på 110 kW. Afkastet er 15-20 meter over jord.</p> <p>Ved tilsynet kunne det konstateres, at der var meget løbesod forskellige steder fra bl.a. renselem og ned ad en væg i fyrrummet.</p> <p>Det kunne også konstateres, at en del af det tidligere kedelanlæg er fjernet.</p>

Figur 1. Løbesod observeret i kælderfyr-rummet.

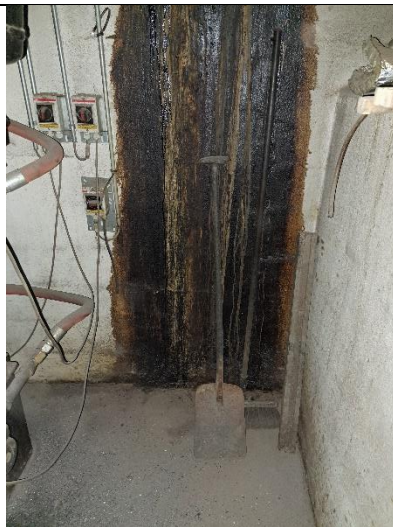
Figur 2. Løbesod.

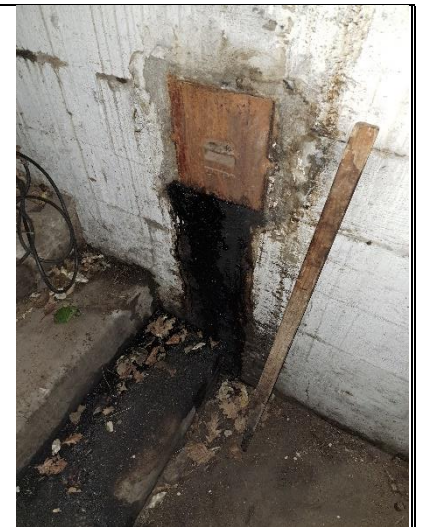
Figur 3. Løbesod fra skorsten.

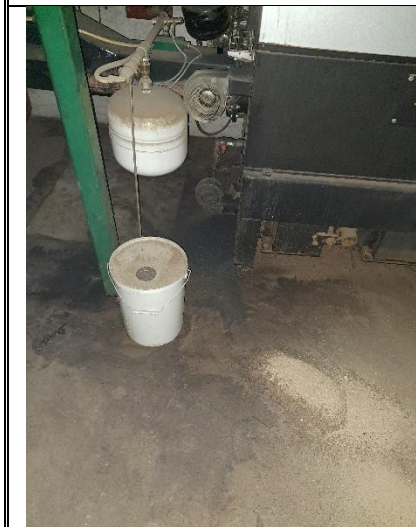
Figur 4. Kattegrus på gulvet i fyrrum.

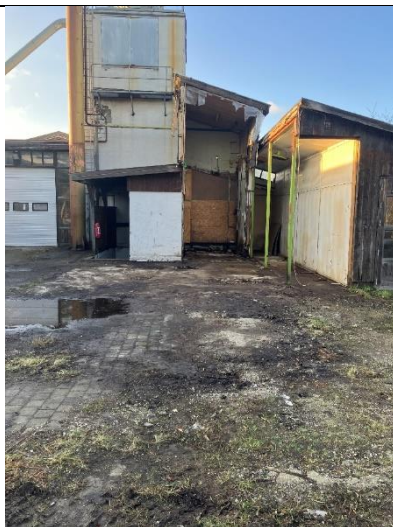
Figur 5. Et anlæg i keddelrum og 2 uden-dørs siloer er fjernede.

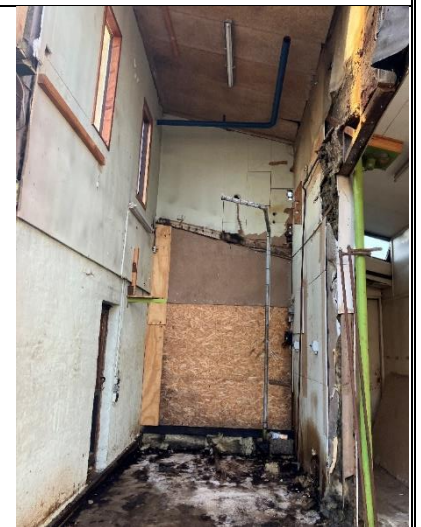
Figur 6. anlæg i keddelrum og 2 uden-dørs siloer er fjernet.

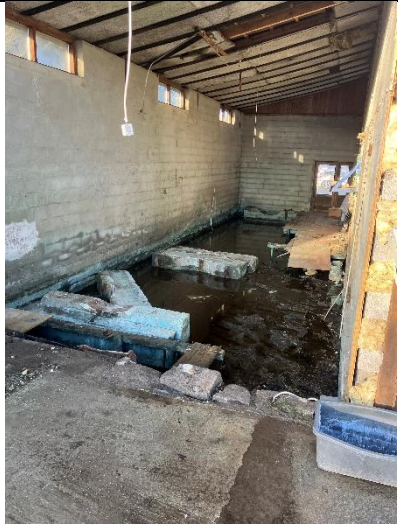
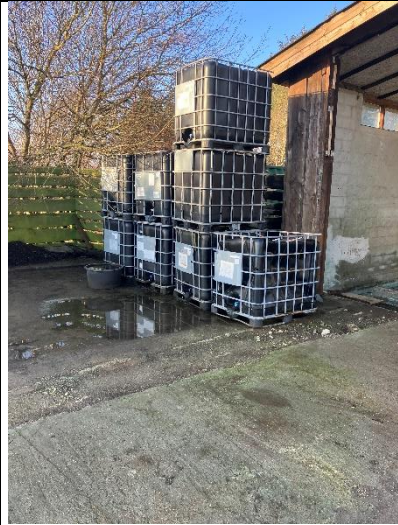
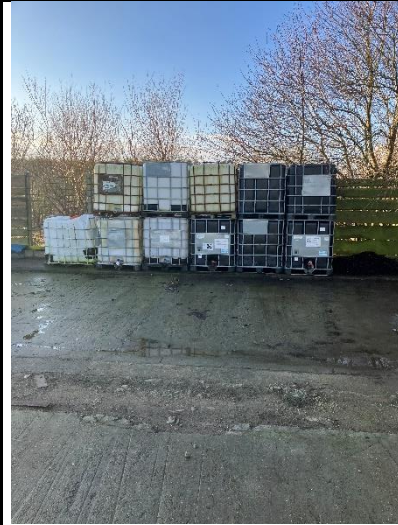
Kontrolpunkt	Tilsynskommentar
Spildevand / overfladevand	<p>På afdrypningspladsen var 19 tomme IBC-beholdere/pallettanke.</p> <p>Den ene gavlvand var fjernet på den bygning, hvor i der tidligere er udført trykimprægning. Desuden kunne det også konstateres, at autoklaven til trykimprægning er fjernet. I opsamlingskar under den tidligere autoklave var der ca. 5 cm vand og slam opstuvet. Vand og slam formodes at være forurenede med trykimprægningssvæske baseret på tidligere brug af rummet og udendørs afdrypningsplads.</p> <p>Opsamlingsbeholderen skal tømmes og rengøres fuldstændigt, og tætheden af beholderen skal inspiceres. Den opsamlende væske og slam skal bortskaffes til godkendt modtager. Gavlen skal forsegles og afløbet til beholderen skal blokeres for at forhindre gentagende opstuvning af overfladevand og slam i opsamlingskarret. Det udendørs befæstede afdrypningsareal skal, indtil den dag pladsen fjernes, overdækkes således</p>

<i>Figur 7. En gavl er revet ned og det tidligere imprægneringsanlæg er fjernet.</i>	<i>Figur 8. Tomme palletanke på afdrypningspladsen ved imprægneringsanlægget.</i>	<i>Figur 9. Tomme palletanke på afdrypningspladsen ved imprægneringsanlægget.</i>

Kontrolpunkt	Tilsynskommentar	
	<p>at overfladevand fra området ikke løber til opsamlingsbeholderen og således at overfladevand fra pladsen ikke forurenes ved evt. afsmitning af imprægneringsvæske fra betonpladsen. Se Indskærpelse herom i tilsynsbrevet for mere information.</p> <p>Ejendommen er separatkloakeret. Der afledes ikke processpildevand til offentlig kloak.</p>

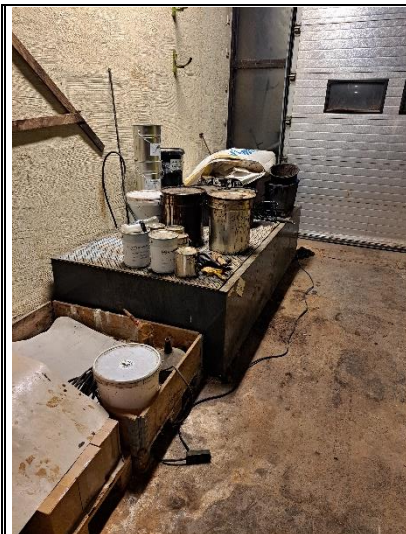
Kontrolpunkt	Tilsynskommentar
Råvarer	Der var stadigvæk råvarer opbevaret på værkstedet. Noget på spildbakke og noget på paller. Disse skal opbevares forsvarligt indtil de er bortskaffet.

Figur 10. råvare/affald her under linolie på spildbakke.

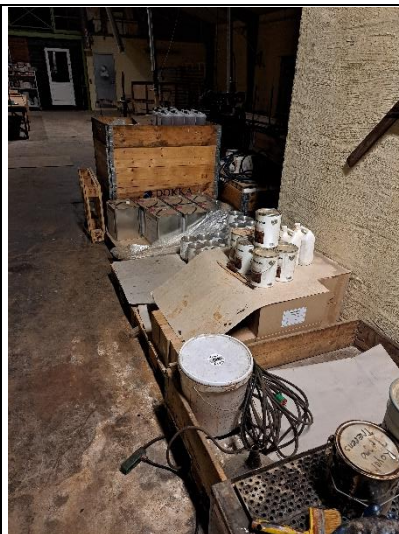
Figur 11. Råvare

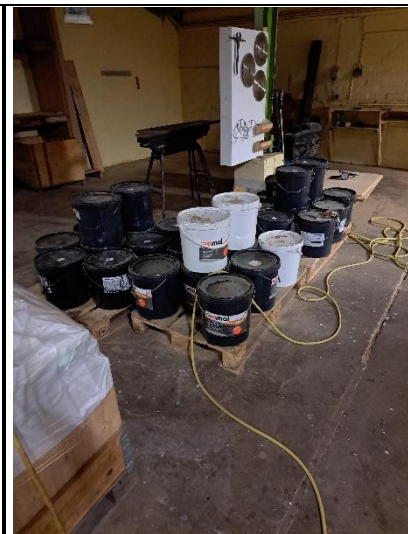
Figur 12. råvare

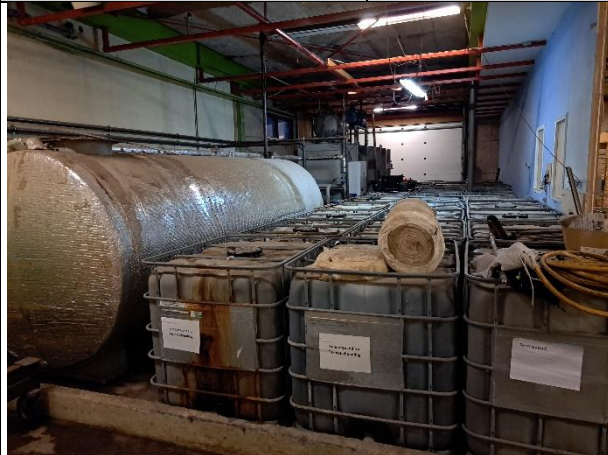
Figur 13. Kemikalietank og IBC-beholdere med kondensvand fra termobehandling og termovand opbevaret bag opkant.

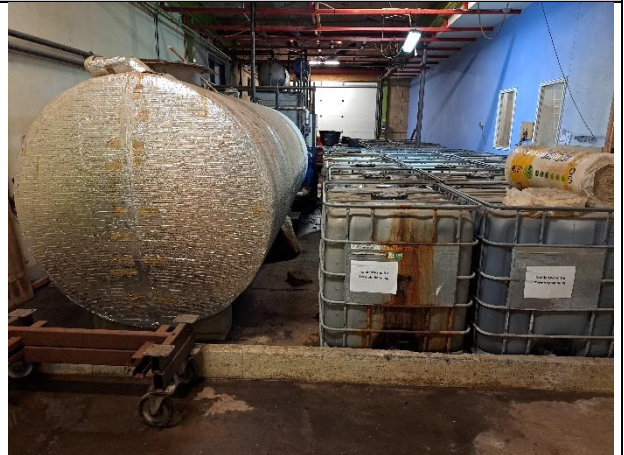
Figur 14. tegn på at der er utætheder enten i loftet eller i opkanten og IBC-beholdere

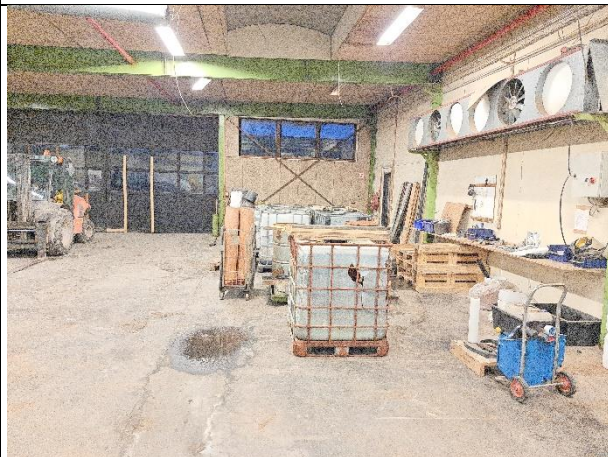
Figur 15. IBC-beholdere med ukendt indehold.

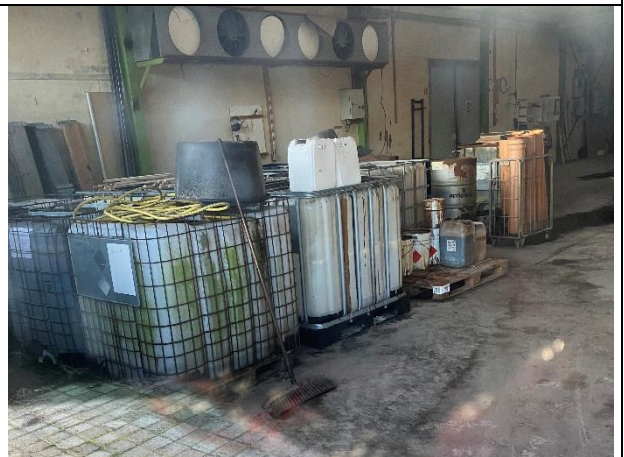
Figur 16. IBC-beholdere med ukendt indehold.

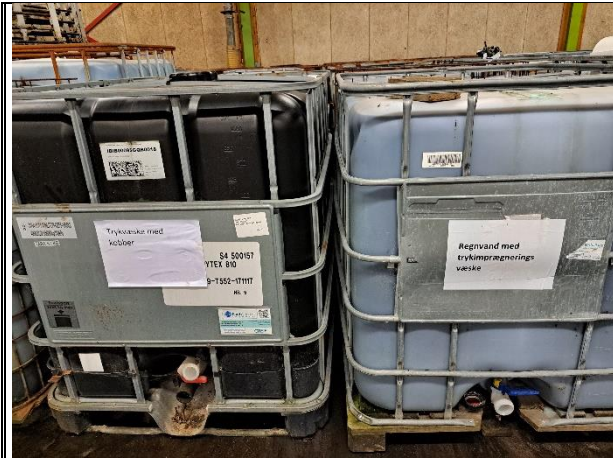
Figur 17. IBC-beholder med trykvæske med kobber og regnvand med trykimprægneringsvæske.

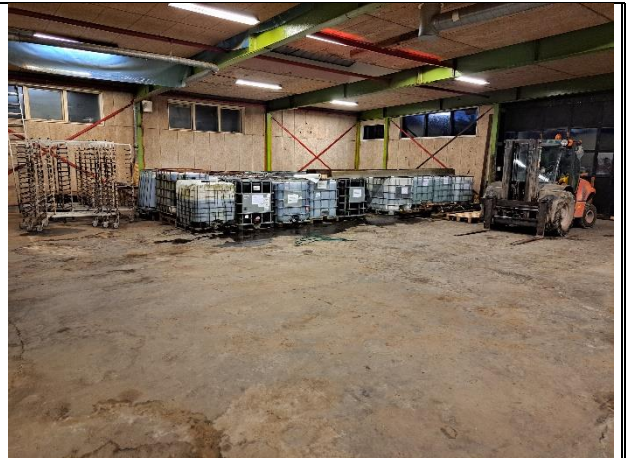
Figur 18. IBC-beholder med trykvæske med kobber og regnvand med trykimprægneringsvæske. Der er væske på gulvet ved IBC-beholderne hvilket kan tyde på at nogle af IBC-beholderne er utætte.

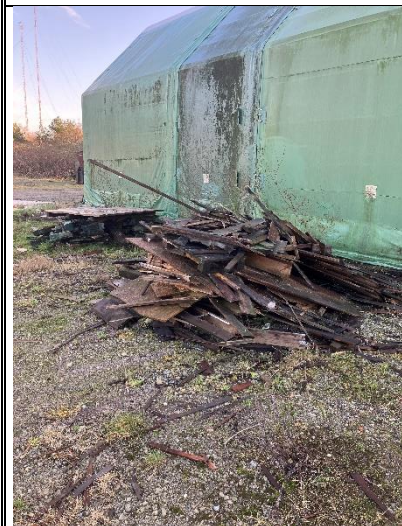
Figur 19. Affaldstræ.

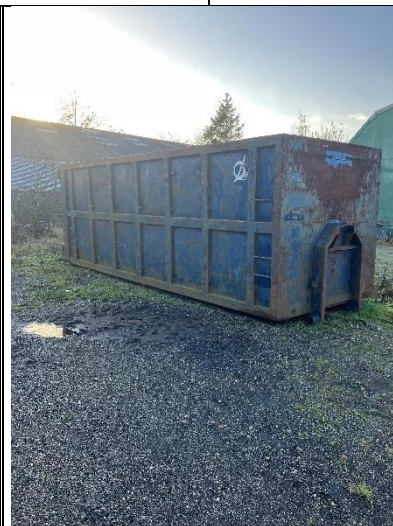
Figur 20. Container til metalaffald.

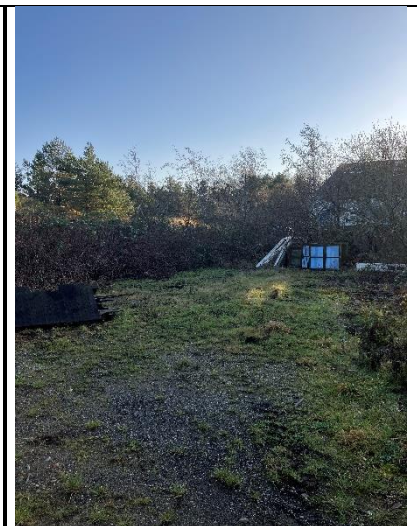
Figur 21. Vinduer og affaldstræ.

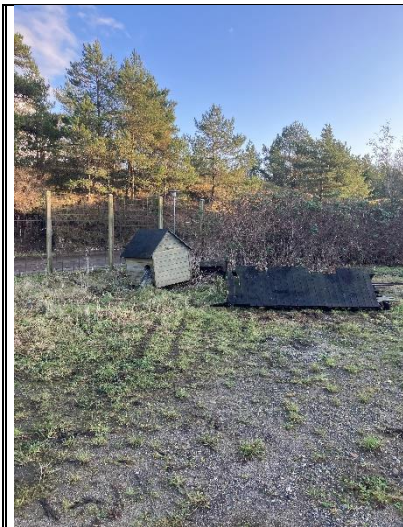
Figur 22. Hundehus og affaldstræ.

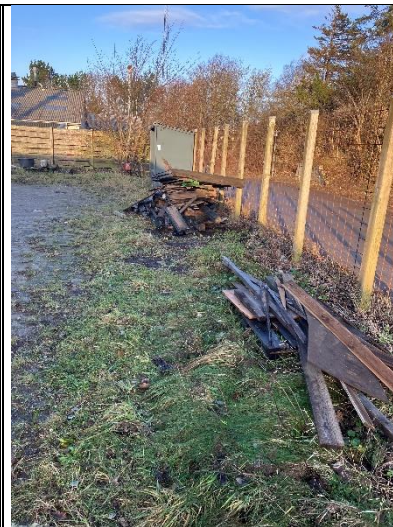
Figur 23. Affaldstræ.
