## Tilsynsrapport til offentliggørelse

| Virksomhedens navn | Frihavnens Mellembassin |
| Tidspunkt for tilsynet | 05. juli 2016 |
| Tilsynet omfattede | Besigtigelse af belægningen på de nedlukkede depoter samt besigtigelse af jernspunsen mod Øresund. |

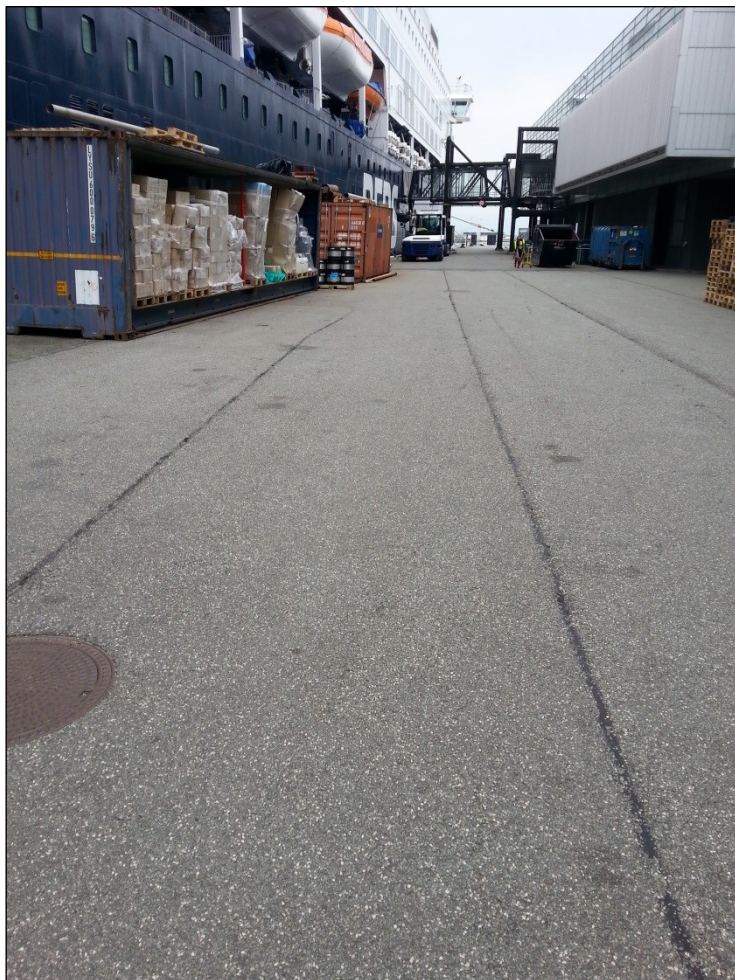
Belægningen på depoterne består hovedsageligt af asfalt, mens der enkelte steder er flisesten og langs kajen er granitsten. Miljøstyrelsen så ingen gennembrydning af belægningen under tilsynet.

**Billede 2: Vestre Leje: asfaltbelagt færgeleje.**

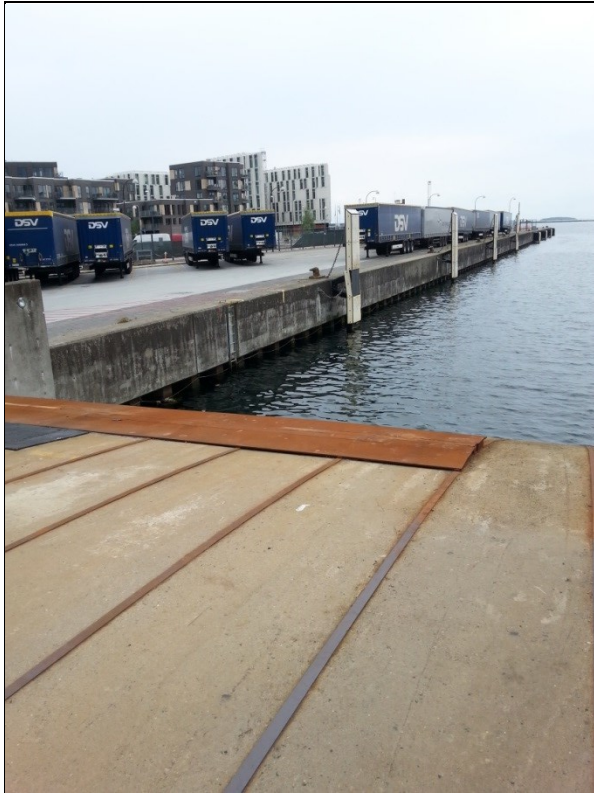
Billede 3: Område A nederst og Nordre Leje øverst.

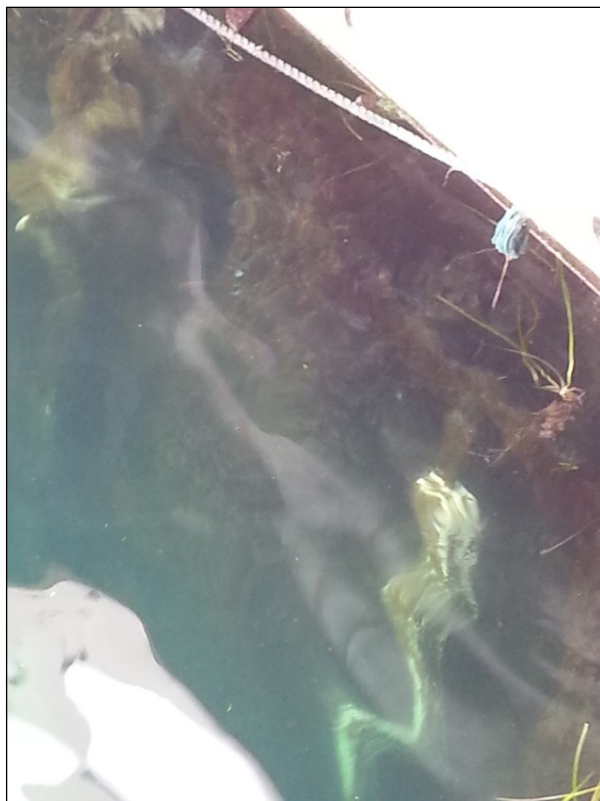
Miljøstyrelsen fik oplyst, at jernspunsen er ca. 10 mm. Korrosionen er størst ved vandoverfladen. Spunsen er katodisk beskyttet med Zn-offeranoder som har en længde på ca. 2 m. Offeranoderne sidder ca. i hvert 3. indhak i spunsen og kan enkelte steder ses ovenfra.

Billede 4: Spuns og nye lyse offeranoder skimtes under vandet i hjørnet mellem kaj 226 og 227.
