## Rapport for miljøtilsyn hos LG Montage A/S, Luft- havnsvej 25, 9400 Nørresundby

### Overordnede oplysninger

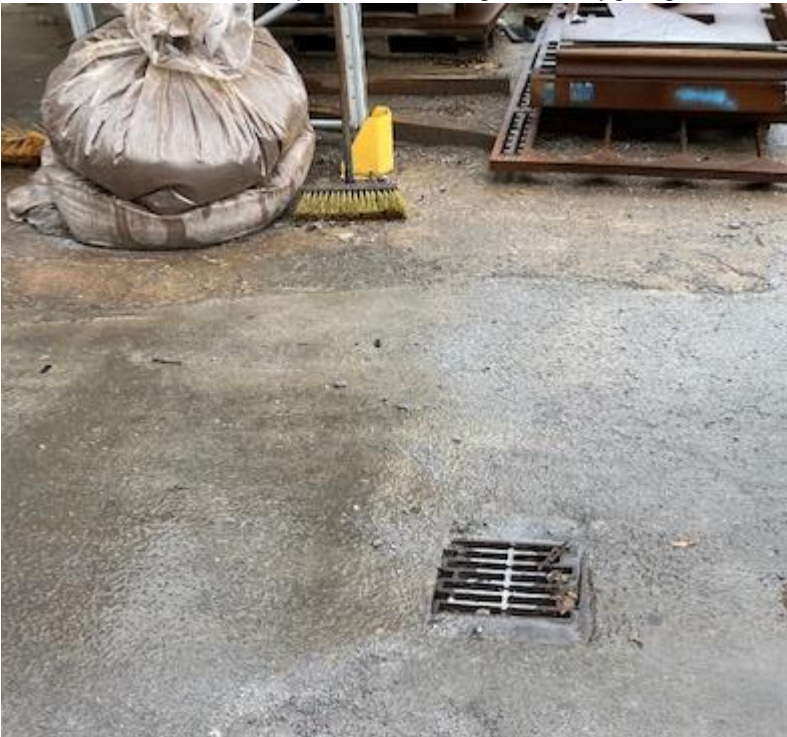
Kontrolpunkt	Tilsynskommentar
Affald	<p>Udtræk fra Miljøstyrelsens affaldsdatabase blev drøftet. Det kunne konstateres, at en stor del af den samlede mængde affald går til forbrænding, så det vurderes umiddelbart, at der er grundlag for bedre affaldssortering. Dette blev også bekræftet ved kig i flere containere. Virksomheden vil starte med at tage fat på plastsortering.</p> <p>LG-Montage bedes tage fat på Stena, så de får registreret det afhentet metal i Miljøstyrelsens affaldsdatabase, hvilket er et lovkrav for genanvendeligt affald.</p>
Affald, opbevaring	<p>Metalspåner og metaller, der kan indeholde fedt, olie, køle-smøremiddel eller lign., skal opbevares i containere med tæt bund og uden mulighed for at indeholde regnvand/sne. Ved tilsynet kunne det konstateres, at containeren til spåner, som står udendørs, er utæt. Vi aftalte, at der anskaffes en tæt container med overdækning <u>senest 15. januar 2022</u>. Der skal fremsendes billede dokumentation.</p> <p>Ved tilsynet kunne det konstateres, at der stod flere 200 liters tromler og palletanke med spildolie, forskellige steder på matriklen. Spildolien stod miljømæssigt uforsvarligt. Vi aftalte, at tønder <u>straks</u> bortskaffes til godkendt modtager.</p> <p>Udendørs stod der en plastikpose med brænderstøv/metalstøv lige ved siden af regnvandskloakdækslet. Denne opbevaring betragtes som miljømæssigt uforsvarligt, da posen kan blive defekt og ledes til nærliggende vandløb. Vi aftale, at posen <u>straks</u> tages ind i bygningen.</p>

<p>Posen står i billedets venstre øverste hjørne.</p>

Kontrolpunkt	Tilsynskommentar
	Det blev drøftet, at det vil være hensigtsmæssigt at lave et samlet sted til det farlige affald - en affaldsstation. Farligt affald skal opbevares på tæt belægning uden mulighed for afløb til jord, kloak eller grundvand/vandløb og med mulighed for at opsamle den største beholder volumen. Det blev aftalt, at LG Montage vender tilbage med en plan for opbevaring af farligt affald, heri også en tidsplan, <u>senest den 15. januar 2022</u> .
