## Tilsynsrapport til offentliggørelse

Virksomheder  
J.nr. 2024 - 875  
Ref. eiren/misch  
Dato: 14.07.2026

| Virksomhedens navn | Foreningen Danske Olieberedskabslagre J70 |
| Tidspunkt for tilsynet | 28. maj 2026 kl. 10:00 |

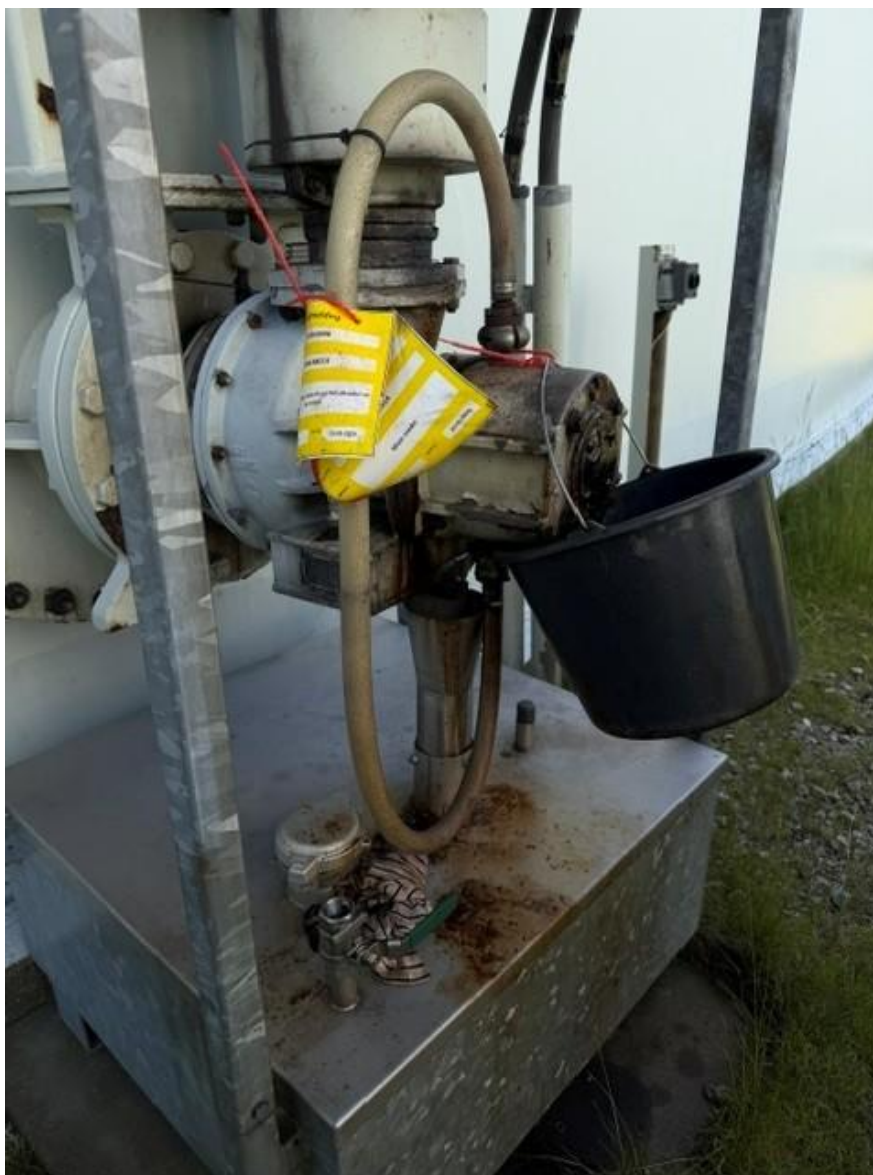
På tilsynet er der observeret tegn på forurening under tankmixeren M-8801A ved tank 8801. Tankmixeren var delvist utæt og svedte olie. Der var hængt en spand/spildbakke på mixeren, med hensyn til at forhindre yderligere spild.

Under installationen er der et lille befæstet område bestående af 2 betonplader. Der var tegn på forurening på begge betonplader men også på jorden mellem pladerne og udover dem.

På tankmixeren var der to fejlmeldingssedler, en med dato 20. februar 2026 og en anden med dato 13. maj 2026.

*Figur 3. spild under tankmixeren M-8801A ved tank 8801.*

Virksomheden oplyste ved tilsynet, at spildet var indberettet til Miljøstyrelsen. Yderligere var det usikkert om indberetningen var internt kategoriseret som spild på befæstet eller ubefæstet spild, og der var også uklarhed om der var billeder af det, til at kunne vurdere det. Miljøstyrelsen kunne på tilsynet konstatere at der er tale om spild på befæstet der er løbet over til ubefæstet areal.

Miljøstyrelsen modtog indberetning af ovennævnte spild den 2. juni 2026, ca. 3 uger efter spildet blev opdaget.

Jf. vilkår J1 og J2 i Revurdering af miljøgodkendelse af 8. februar 2012, skal tilsynsmyndigheden underrettes hurtigst muligt, ved driftsforstyrrelser eller uheld der medfører forurening og at spild skal oprenses hurtigst muligt og senest inden for 2 hverdage. Miljøstyrelsen forventer at indskærpe forholdet.

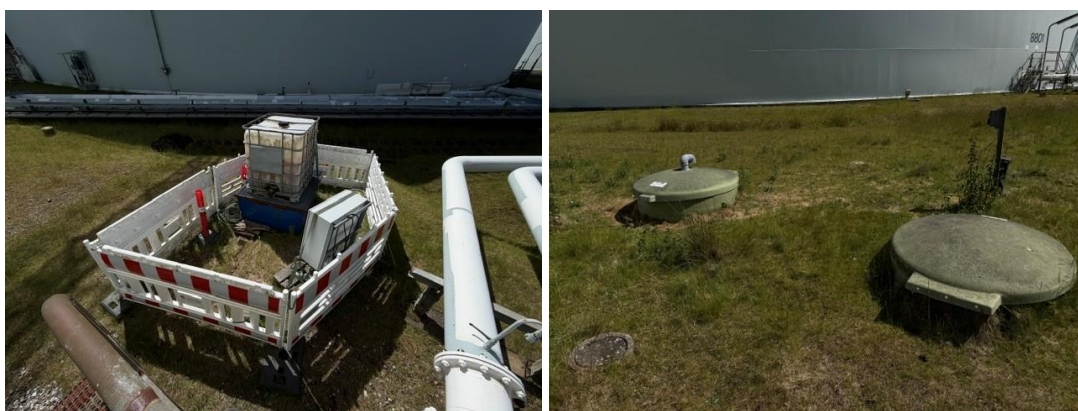
Virksomheden beretter at afværge på grundvandsforureningen ved dræntank T-8807/T8801 er bremsset. Pumperne blev stoppet da Niras medarbejde med ansvaret for afværge skiftede job. Virksomheden oplyste ved tilsynet, at Niras har tidligere vurderet, at der blev pumpet en uhensigtsmæssigt mængde vand ud ift. olie.

*Figur 4. Afværge anlæg og dræntank T-8807*

Ved Miljøstyrelsens tilsyn på anlægget i 2023, blev det oplyst, at oppumpningen forventes at blive flyttet til andre olieholdige borerer tæt på T-8801, for at optimere på massefjernelsen. Der vil ikke blive pumpet tæt på V-8807, da boringen (B15) v/V-8807, er den boring, hvor der hidtil er fjernet klart mindst olie. Næstlaveste olieindhold er fra B11, der står næst-tættest

på V-8807. Virksomheden oplyste, at der ikke er sket flytninger/ændringer på afværgen på anlægget siden sidste tilsyn.

Virksomheden oplyste, at Niras arbejder på at tilpasse afværgen. Bremsningen af afværgen og dets problematik blev ikke berettet til MST, og ved tilsyn blev en status på afværgen efterspurgt.

Det er aftalt, at virksomheden fremsender Miljøstyrelsen status for afværgen, samt en kort historik om sagen siden sidste tilsyn.

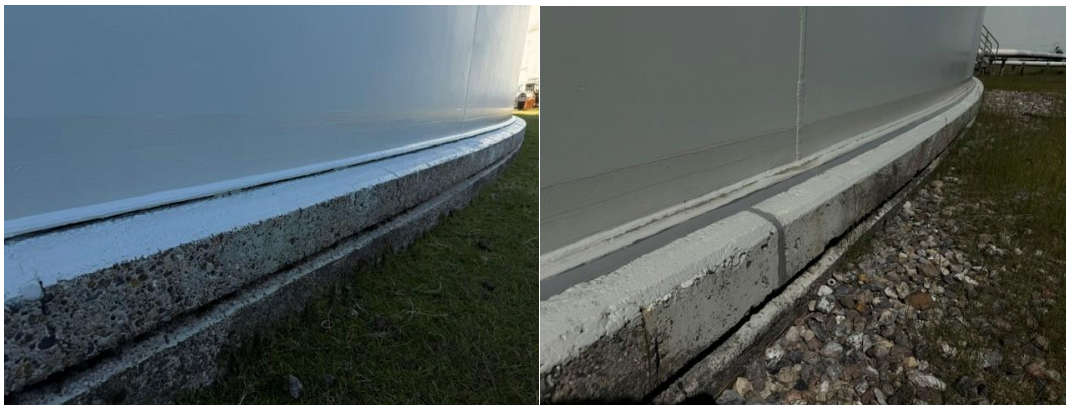
*Figur 5. Venstre: Tank T-8856 uden fuge i annularpladen, da den skulle snart inspiceres. Højre: en anden tank, efter out of service inspektion med ny fuge.*

I forbindelse med out of service inspektion, udskiftes fugen i annularpladen. Bunden af tankene er særligt sårbar overfor korrosion, grundet fugt. Tankens inderside kan beskyttes, men det kan undersiden ikke. Ved out of service inspektion måles tykkelsen af bunden. De steder hvor der måles i nærheden af en 40% mindre tykkelse i tankbunden noteres. Nye plader svejses på de steder i tankebunden, for at sikre at tanken kan være i drift i de næste 16 år, uden olieudslip fra bunden.

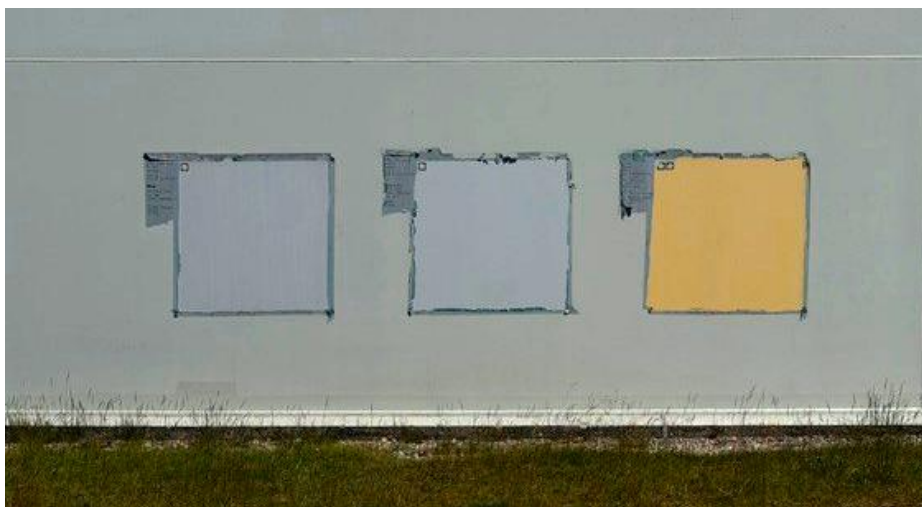
FDO er opmærksom på, at malingen skal have en strålevarmerefleksionskoefficient på min. 70 %, og eksperimenterer løbende med forskellige maling for at finde ud af hvilke maling passer anlægget bedst og har den ønskede effekt (figur x, vandbaseret maling i midten opfylder kravet om strålevarmekoefficient på min. 70 %).

*Figur 6. Malingstest.*

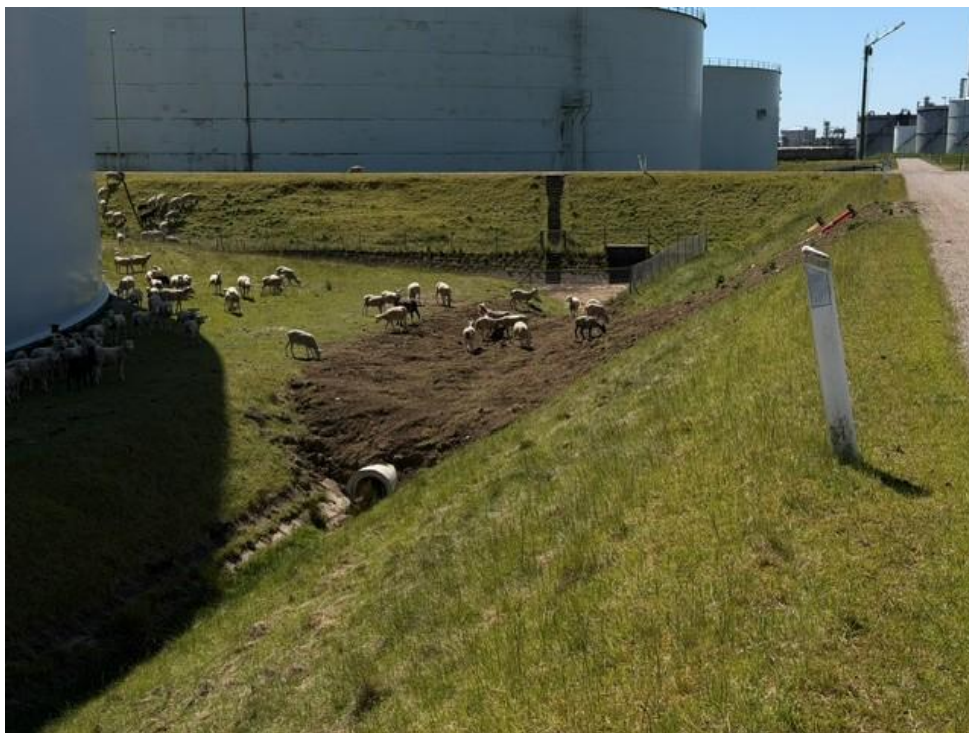
Den 28. december 2023 er der sket jordskred af jordvold fra vejen vest for T8806 og ned i grøften. Siden da er volden blevet reetableret 2 gange efter skred, i forbindelse med kraftig regn.

Ved tilsynet oplyste virksomheden, at der er fyldt ekstra jord på og grøften er jordlagt under kanten. Der er en beskyttende lermembran under tankgraven, som FDO bemærker at der ikke er noteret tegn på at være påvirket.

*Figur 7. Skrænten af jorden efter reetablering.*

Det er aftalt, at der holdes øje med skrænten, og Miljøstyrelsen orienteres ved evt. ny jordskred.

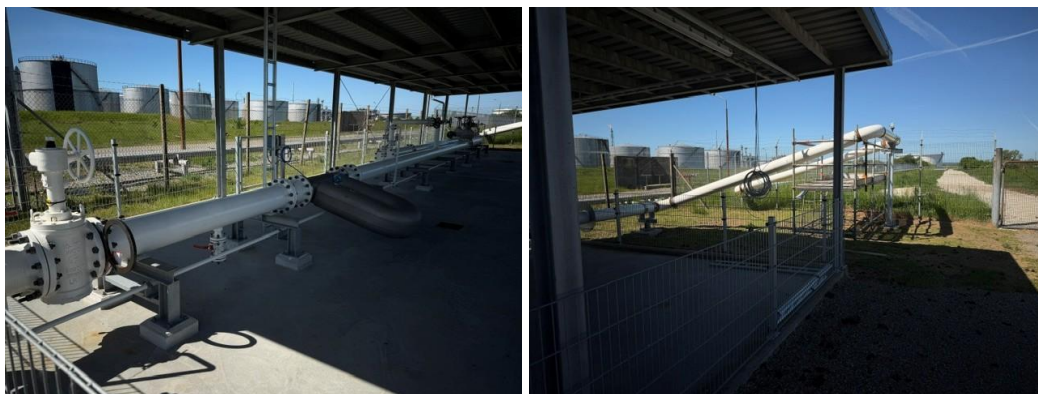
Befæstet område ved manifold for tie- in- punkt er udført, og pipelinen er nu etableret. Der er i maj 2026, udført succesfuldt tæthedsprøve af pipeline. Området rundt om den nye pipeline er planlagt indhegnet.

*Figur 8. Tie-in punkt for pipeline*
