Tilsynsrapport til offentliggørelse

Virksomheder
J.nr. 2019 - 2068
Ref. MALJS/PRECH
Dato: 7. december 2021

| Virksomhedens navn | SUN CHEMICAL A/S |
| Virksomhedens adresse | Københavnsvej 112, 4600 Køge |

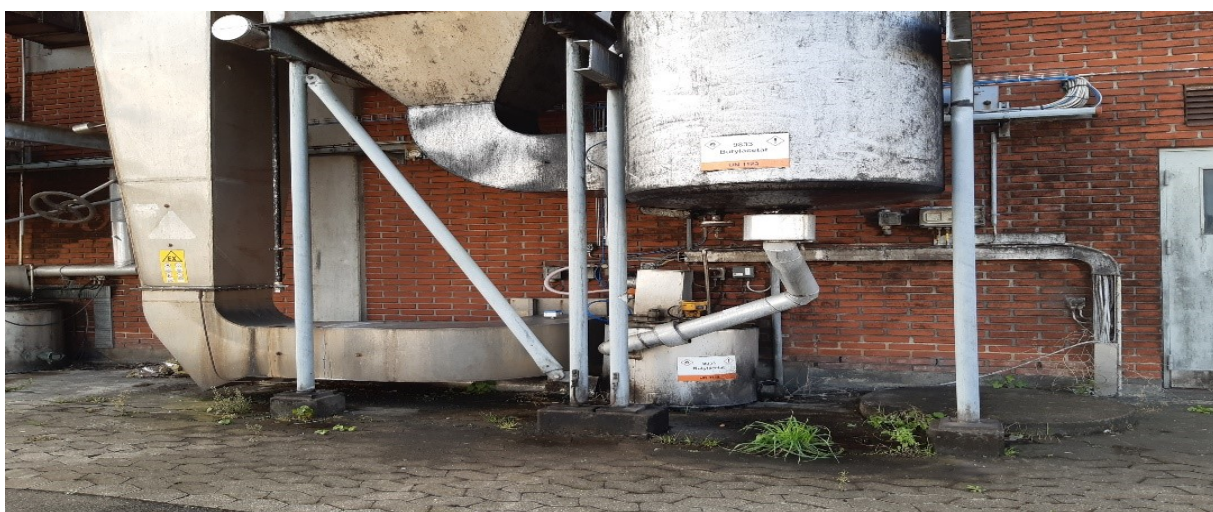
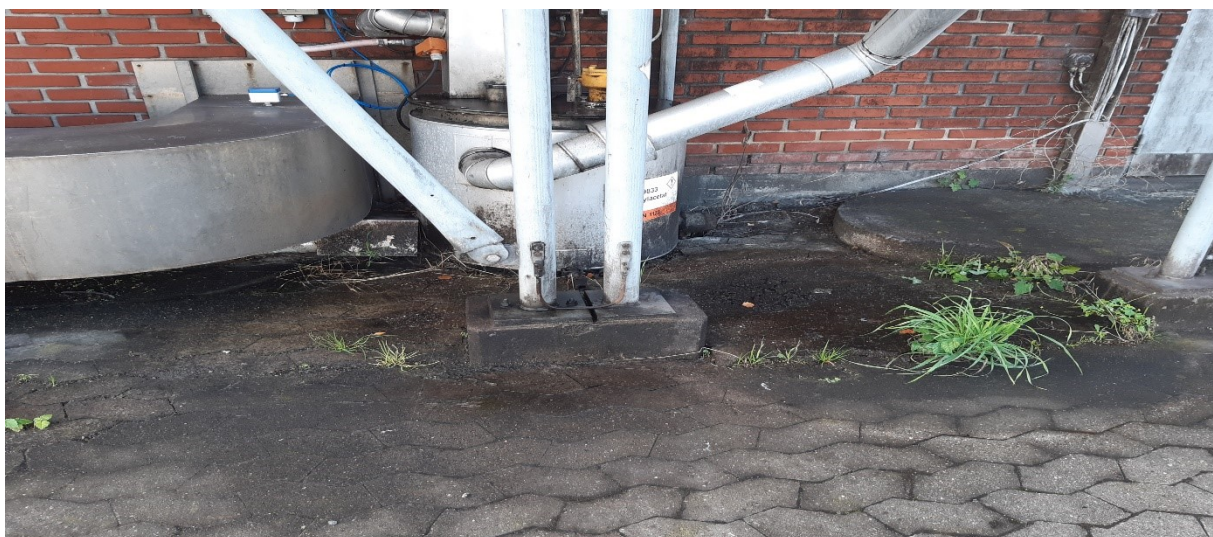
Ved bygning A6 kunne Miljøstyrelsen konstatere at der under tankene, var tegn på utæthed/spild.

Ifølge virksomheden er der tale om kondensvand når der sker en afkøling.

Det er dog ikke Miljøstyrelsen vurdering, at der kun er tale om vand, da der også var en lugt af butylacetat. Desuden er det ikke muligt, at kontrollere bunden for utæthed på den ene beholder. Der er tale om SF sten, der ikke kan betegnes som en tæt belægning, derfor meddeler Miljøstyrelsen et undersøgelsespåbud for en mulig forurening med butylacetat i området under tankene og omkring anlægget herunder ved påfyldningspladsen.

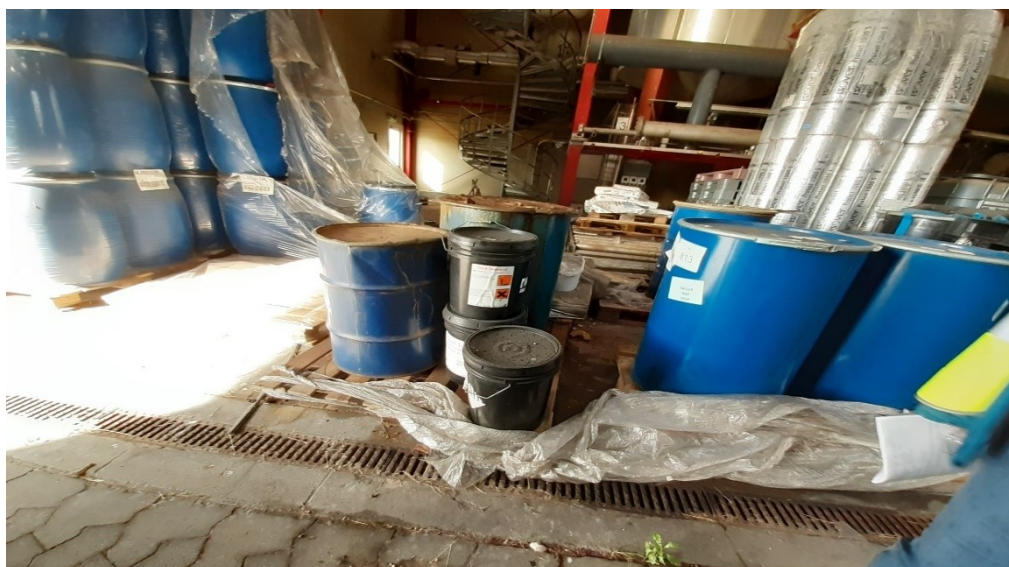
I Bygning E13 stod der blandt andet beholderen mærket med miljøfarlig stoffer uden mulighed for, at tilbageholde et eventuelt spild inden det løber i kloakken

Jf. vilkår F4 skal oplagspladsen være indrettet således, at spild kan holdes inden for et afgrænset område, og uden mulighed for afløb til jord, grundvand, overfladevand eller kloak. I det der ikke er spildbakker under produkterne, og der i flere tilfælde er fri adgang til kloak indskærper Miljøstyrelsen derfor vilkår F4.

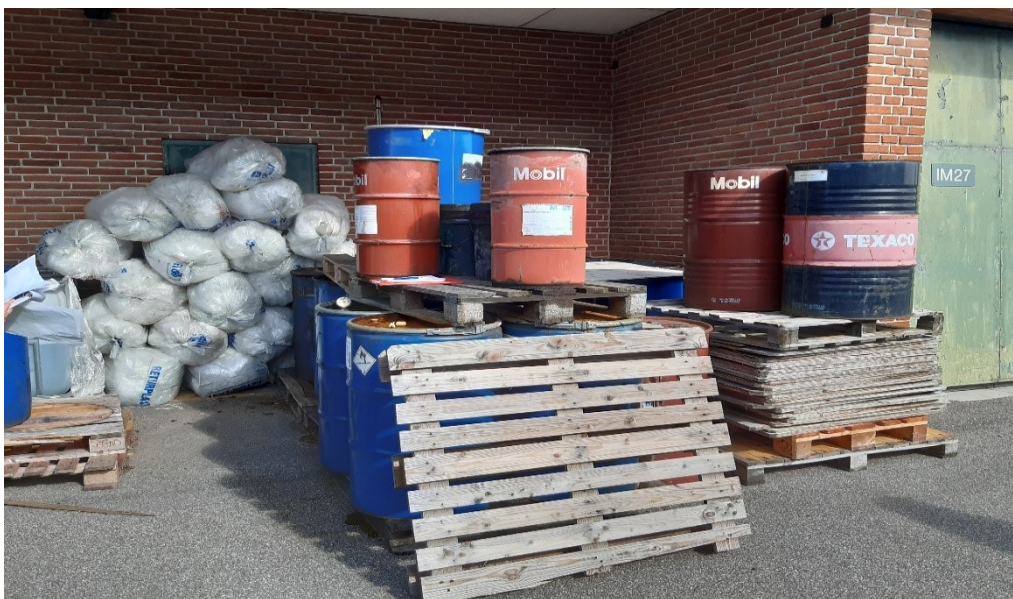
Uden for bygning D14 henstod der en del tromler med fedt og andet kemi samt en tromle med olie. I tilfælde af et brud på beholderen vil det ikke være muligt, at tilbageholde et spild inden for et afgrænset område og der er risiko for afledning til en vejbrønd

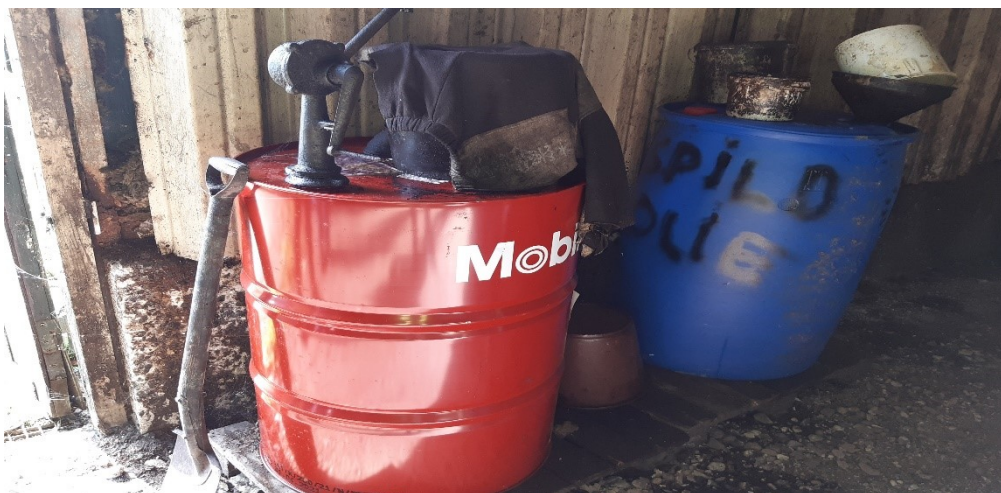
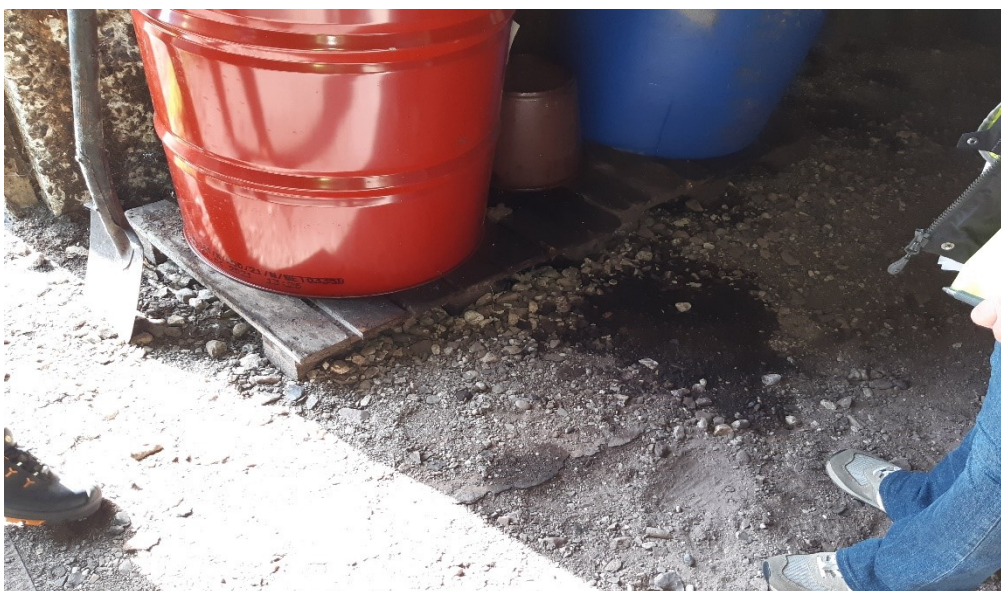
Spildolie i hus til spildevand-biofiltre

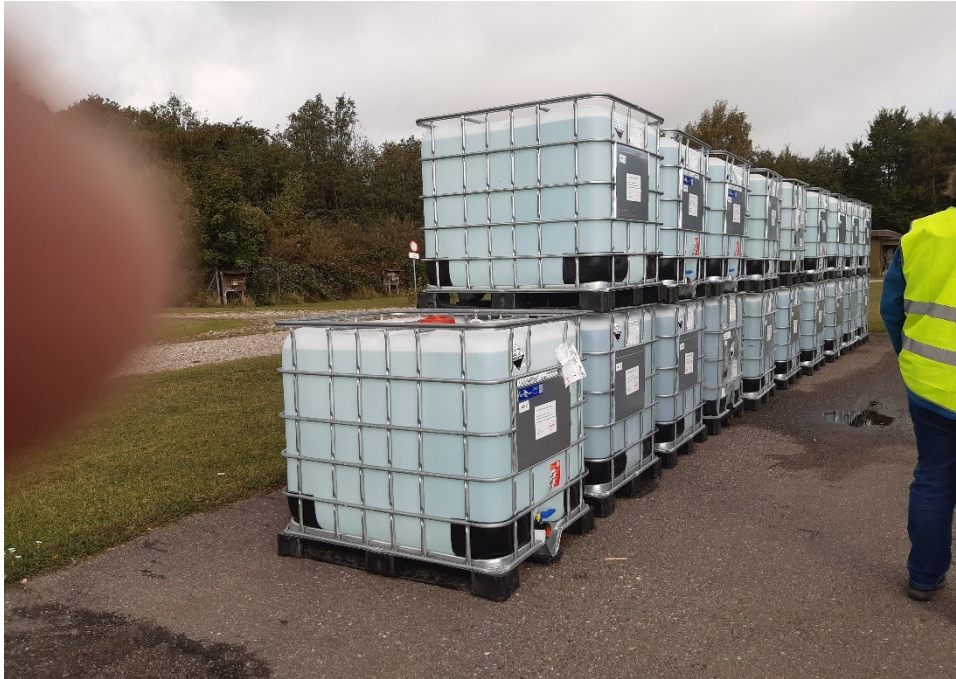
Miljøstyrelsen kunne under tilsynet konstatere 19 stk. 1000 liter palletanke med ammoniak der stod uden overdækning og på område uden tæt belægning

I henhold til virksomhedens vilkår G1 og G3 skal råvarer opbevares overdækket på en tæt belægning og med mulighed for at et evt. spild kan holdes indenfor et begrænset område. Miljøstyrelsen indskærper derfor vilkår G1 og vilkår G3.

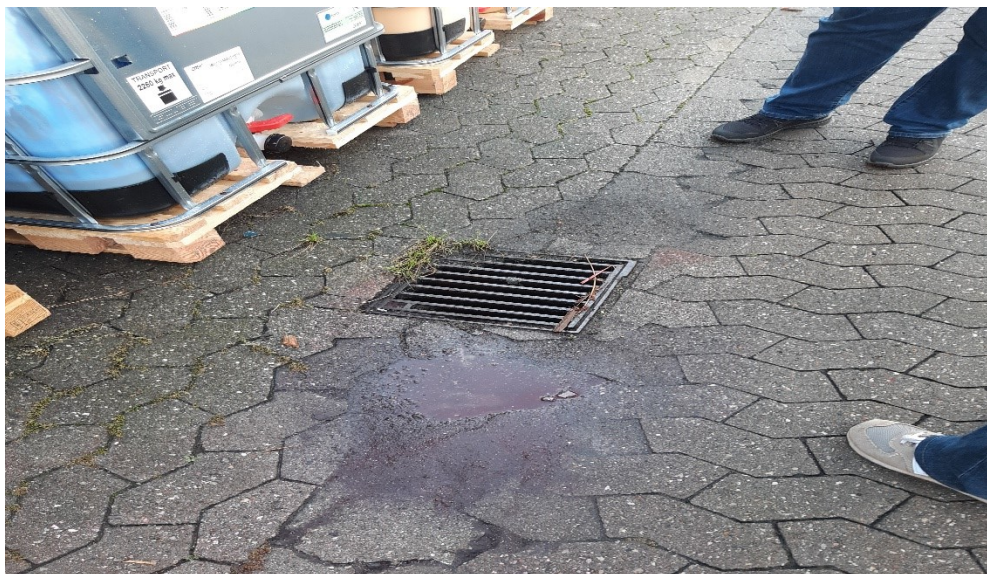
Ved produktionsbygningen kunne der konstateres tydelig rød farve mod kloakken og på SF sten som ikke kan betegnes som tætte.

Virksomheden skal lave en redegørelse for, at SF stenene kan tegnes som tæt belægning, og en redegørelse for hvilke stoffer der har været anvendt i perioden for den 20-22. september 2021.

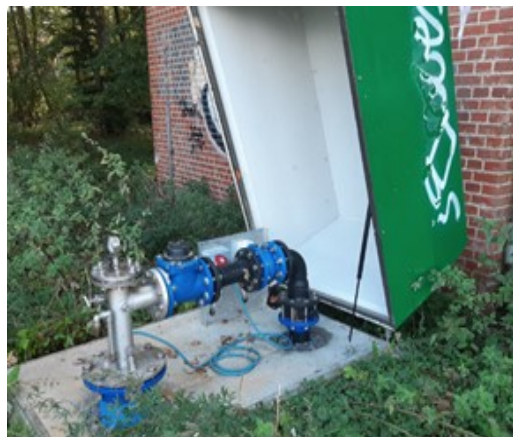
Afværgepumpen

Afværgeboringen DGU 213.37A blev besigtiget. Måleren aflæses manuelt hver måned. Dr. pumpes ca. 30.000 m³/mdr. Sun vil gerne ophøre med pumpningen da de ingen interesse har i den. Sun Chemicals rådgiver mener, at det kan være en fordel for afværgedrænenes funktion / effektivitet, hvis der ikke afværgepumpes. Det vil de gerne i dialog med myndighederne om dette. MST/PC vil tage det med til et myndighedsmøde.

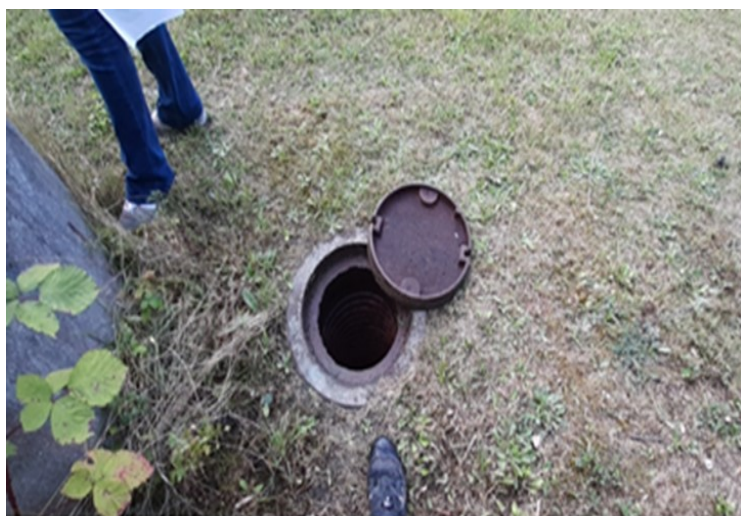
Prøvetagningsbrønd

Drænbrønd G21 og prøvetagningsbrøndene A01 og A10 blev besigtiget. Der kunne ikke ses nogen tilledning af vand fra A01 som dræner S9 og S10. Der var tilledning fra A10. Sun oplyste, at der tidligere havde været mest vand fra A01, men at der nu ikke er noget vand derfra. Det kunne de også se på aflæsningerne. Det kunne tyde på tilstopning af dræne.

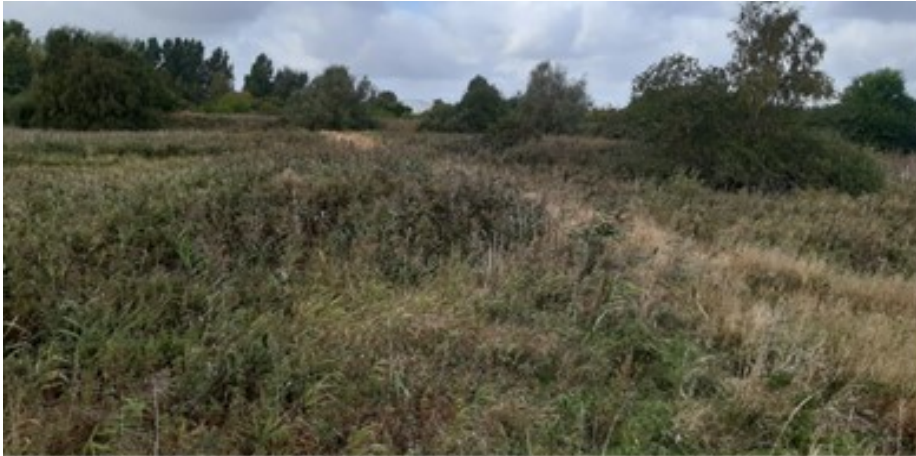
S9 og S10 og jordvolden omkring (forurenede jord) blev besigtiget. De var begge tilgroet med en del siv. Der kunne ses et signalnet på voldkronen som det er krævet i godkendelsen fra maj 2002.

Slambede S9 og S10. Den gule bevoksning diagonalt i fotoet er adskillelsen mellem de to slamdepoter

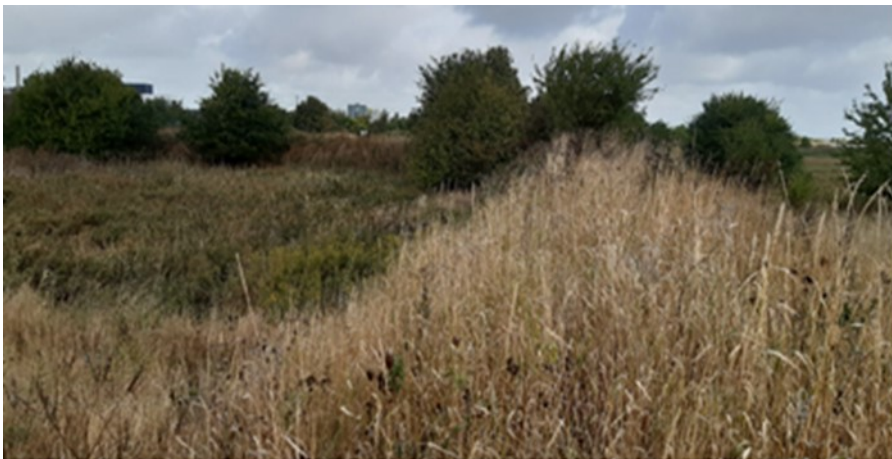
Jordvold ved S10. Også i baggrunden.

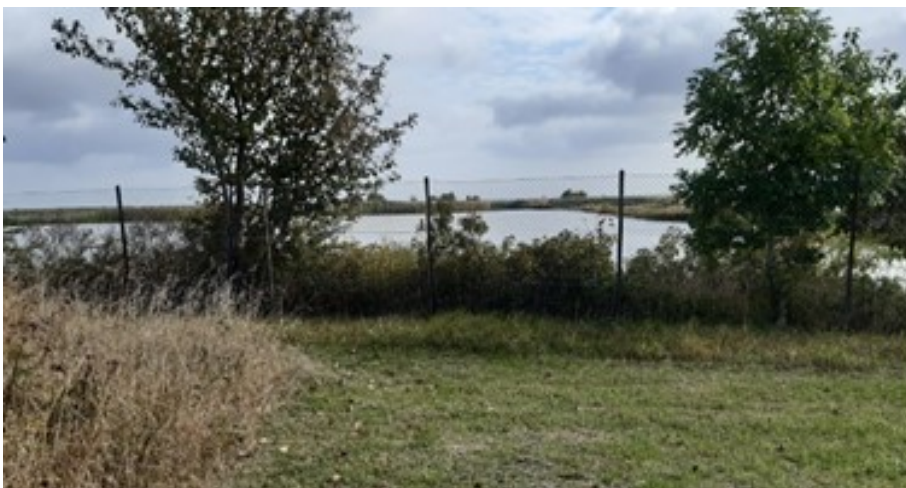
Slambedene S5, S6, S7, S8, S13 og S14 blev besigtiget. De er alle tilgroet. S14 er beliggende få meter fra vandet i lagunen.

Slamdepot S14 tæt på lagunen

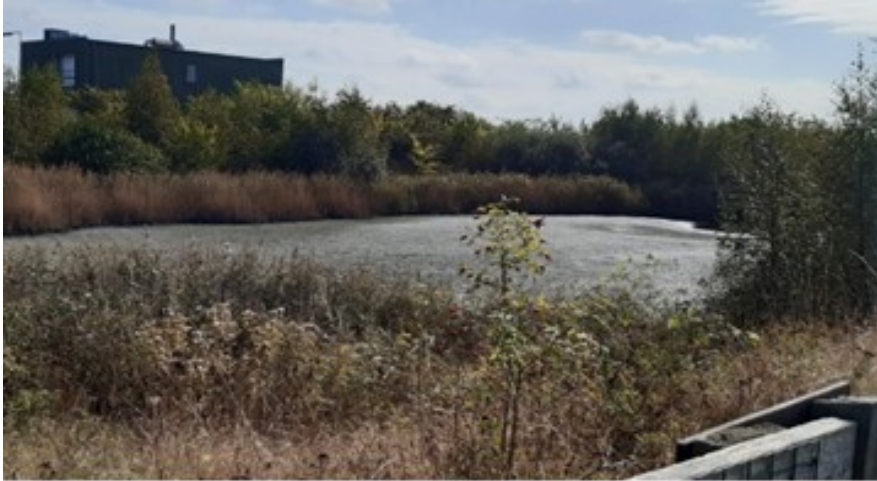
Slambassin D18

Bassin D18 med slam fra agroproduktionen blev besigtiget. Der var frit vandspejl og Sun oplyste, at også her var det betydeligt mindre vand end der plejer. SUN/MR vidste ikke, om der tilledes vand fra fabriksområdet til bassinet.

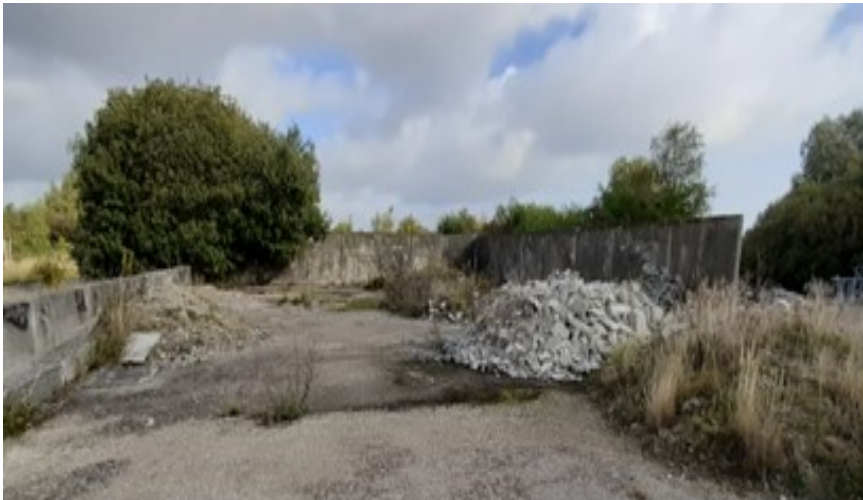
Oplagsplads F20

Oplagspladsen F20 blev besigtiget. Der er en godkendelse fra august 1995 til oplag af bygningsaffald og potentielt forurenede jord inden bortkørsel. Pladsen benyttes stadig og der lå et mindre oplag af byggeaffald.
