Tilsynsrapport til offentliggørelse

Virksomheder
J.nr. MST-1272-02311
Ref. LOPED / TISCH
Dato: 17. oktober 2022

Virksomhedens navn	Maglehøjgård Losseplads
Virksomhedens adresse	Vangevej, 4050 Skibby
CVR nummer	29189129
Virksomhedstype	5.4 Deponeringsanlæg >10 t/dag eller kap. >25.000 t
Tidspunkt for tilsynet	28.06.2018
Baggrunden for tilsynet	Basistilsyn og kampagnetilsyn
Varsling af tilsynet	25. maj 2018
Deltagere fra virksomheden	Tom Henrik Johansen
Øvrige deltagere	Gitte Buhk Pedersen, DMR
Tilsynet udført af	Lone Grunnet og Tina Schmidt
Tilsynet omfattede	<ol style="list-style-type: none">1. Generelt tilsyn med deponiet, dets slutfærdigelse samt dets tekniske installationer. Herunder udfører Miljøstyrelsen for tiden en tilsynskampagne med særligt fokus på grundvandsboringer.2. Drøftelse af perkolatafværgen, dets funktion, monitorering og vedligehold.
Materiale udleveret	-

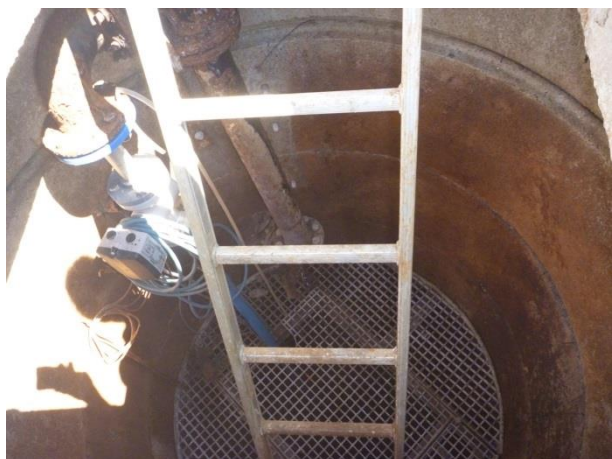
Nedenstående billede viser det indre af perkolatbrønden kaldet P1. Da det samlede volumen af oppumpet perkolat i 2017 var relativt lavt i forhold til tidligere år¹, havde Miljøstyrelsen ved tilsynet især fokus på stand af deponiets anlæg til oppumpning af perkolat.

Frederikssund Kommune oplyste ved tilsynet, at kommunen i foråret har fået foretaget en teknisk gennemgang af anlæggets pumper, styring, stigrør og afløb. På denne baggrund er det kommunens vurdering, at den lave perkolatmængde i 2017 skyldes naturlige variationer, dvs. faldende grundvandsdannelse. Miljøstyrelsen opfordrer kommunen til nøje at følge perkolatmængden i de kommende år.

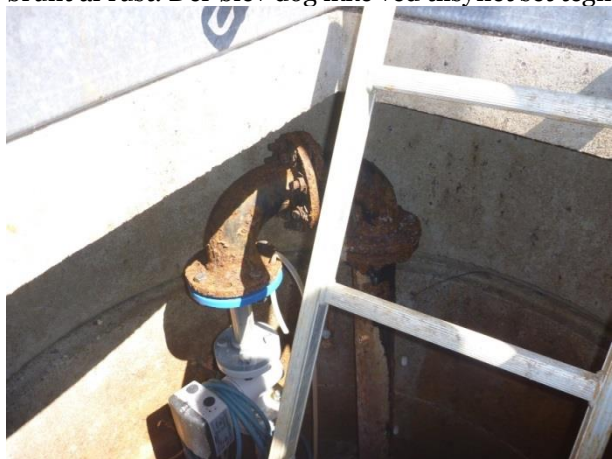
Nedenstående foto er ligeledes fra perkolatbrønd P1, og billedet viser mere detaljeret drænrøret, som leder perkolat forbi måleren. Som det fremgår af billedet er dele af røret brunt af rust. Der blev dog ikke ved tilsynet set tegn på at drænrøret endnu var utæt.
