Tilsynsrapport til offentliggørelse

Tilsynsrapport

Virksomhedens navn	I/S Amager Ressourcecenter
Virksomhedens adresse	Vindmøllevej 6, 2300 København S
CVR nummer	34208115
Virksomhedstype	5.2a Bortskaf/nyttig Ufarligt >3 tons/time, forbrænding
Tidspunkt for tilsynet	25.april 2023
Baggrunden for tilsynet	Basistilsyn
Varsling af tilsynet	11. april 2023
Deltagere fra virksomheden	Jonas Nedenskov m. fl.
Øvrige deltagere	ingen
Tilsynet udført af	Annemarie Brix og Ulla Seerup
Tilsynet omfattede	Spildevand, Slaggehal, udendørs arealer, oplag i containere, specialindfyring af klinisk risikoaffald
Materiale udleveret	Intet

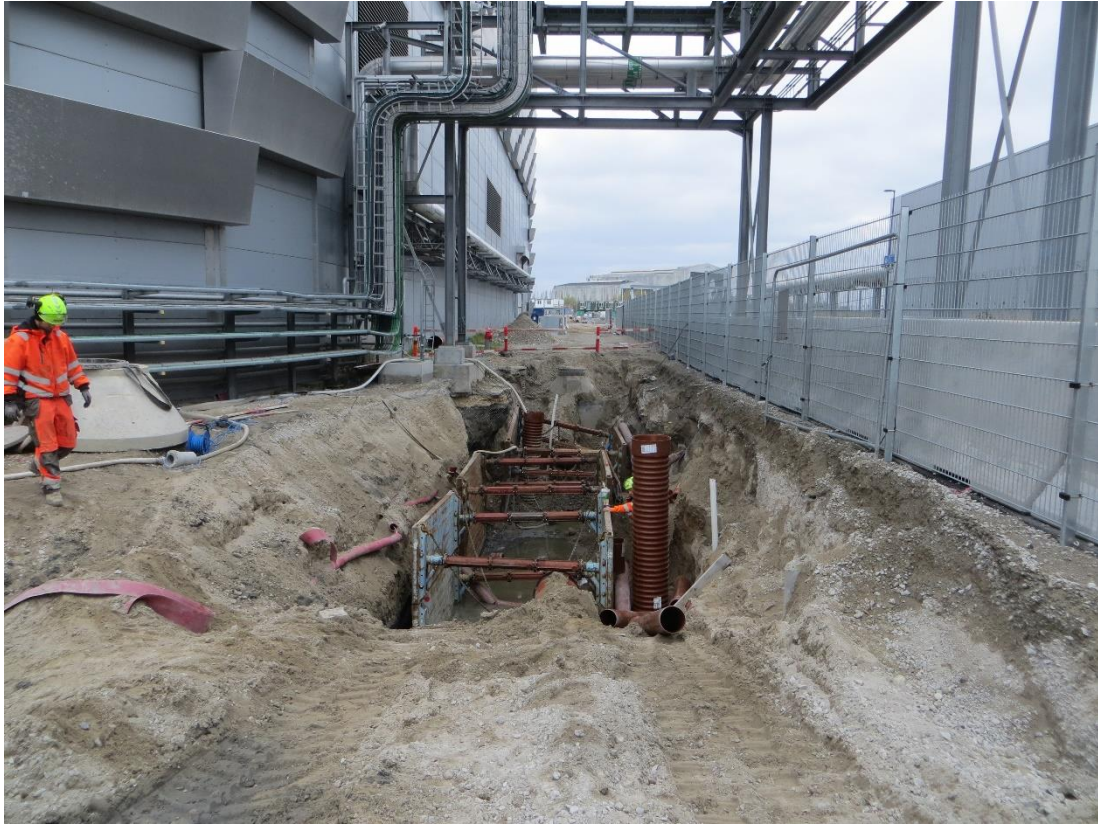
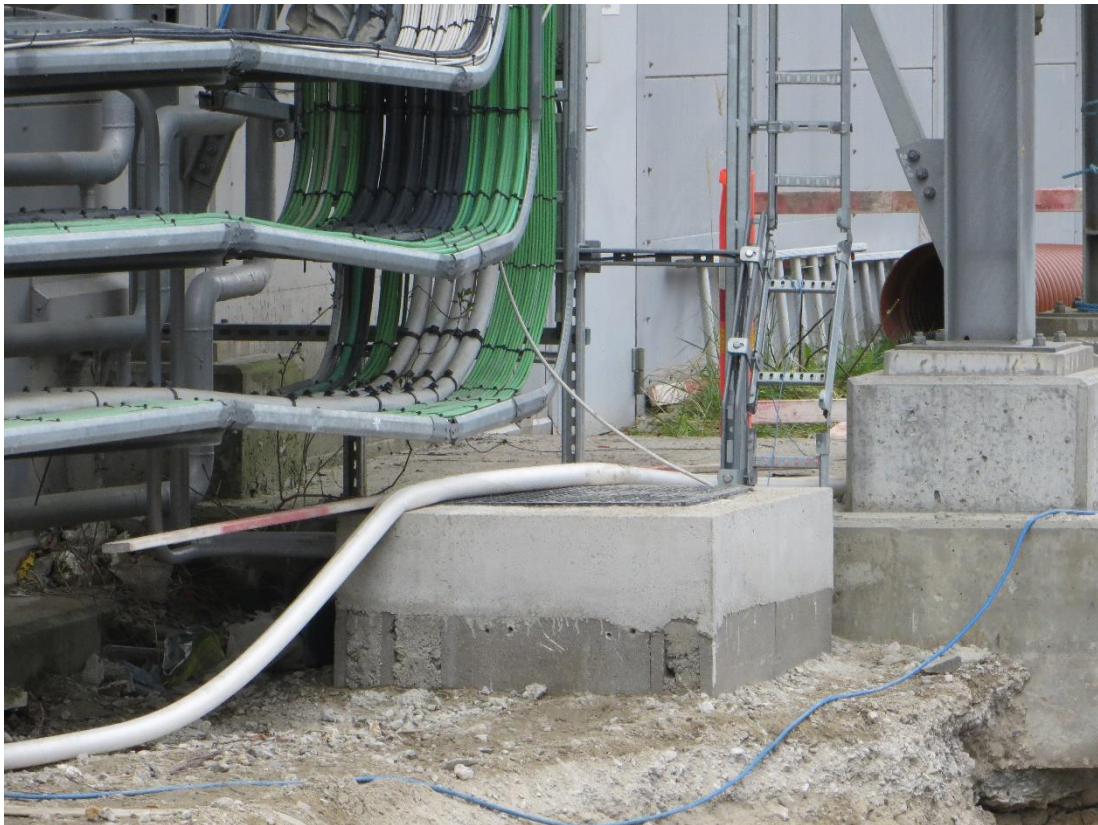
Der er regnet på, hvor meget olie der er løbet og hvilket vil fremgå af den afsluttende rapport. Et umiddelbart bud er er 300 liter. ARC har ikke kunne få klarhed over hvor længe spildet har stået på. Forureningen kan ikke afgrænses og bortgraves ind under betonfundamentet på anlægget og under vandforsyningsledning

Lukket betonkar til haner t.v. betonfundament t.h.

Aftapningshanerne er nu placeret i aflast og tæt betonkumme med låg

Der bortgraves til koncentration minimum under 100 mg C₅-C₃₀/m³ TS.

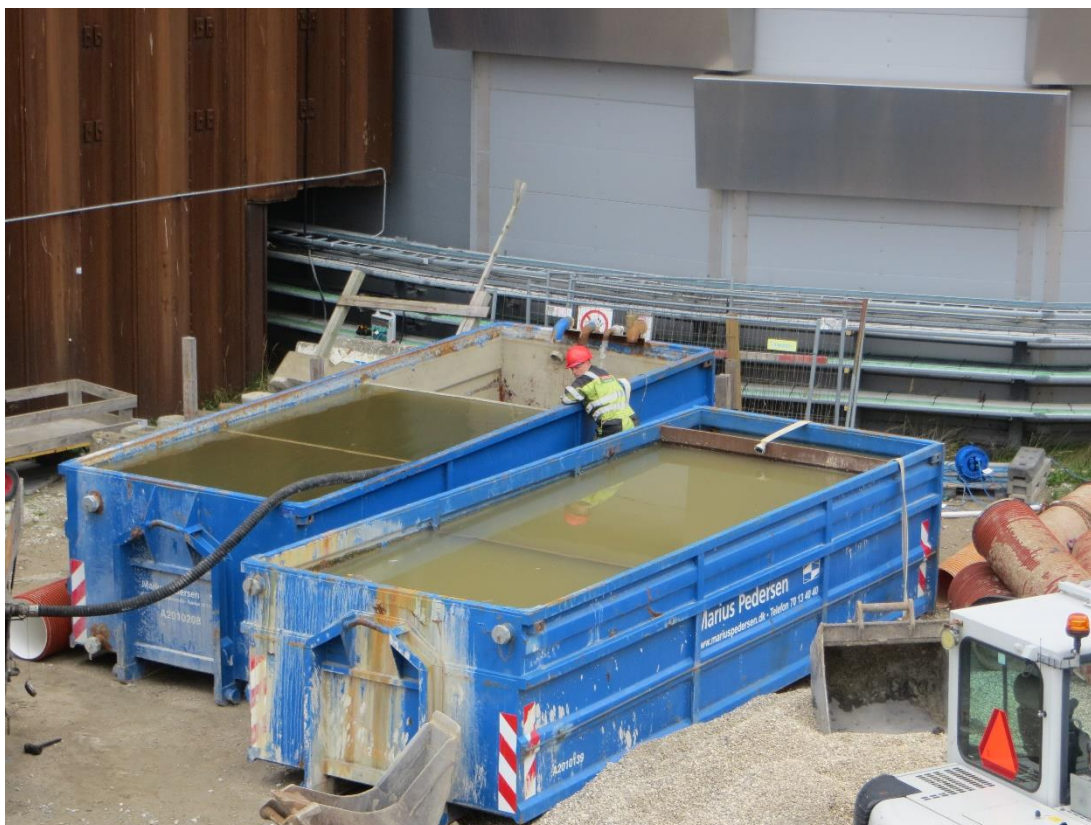
grundvand fra arealet køres væk da fx blyindholdet er højt og må ikke udledes

Oppumpet grundvand fra opgravningen, som køres væk

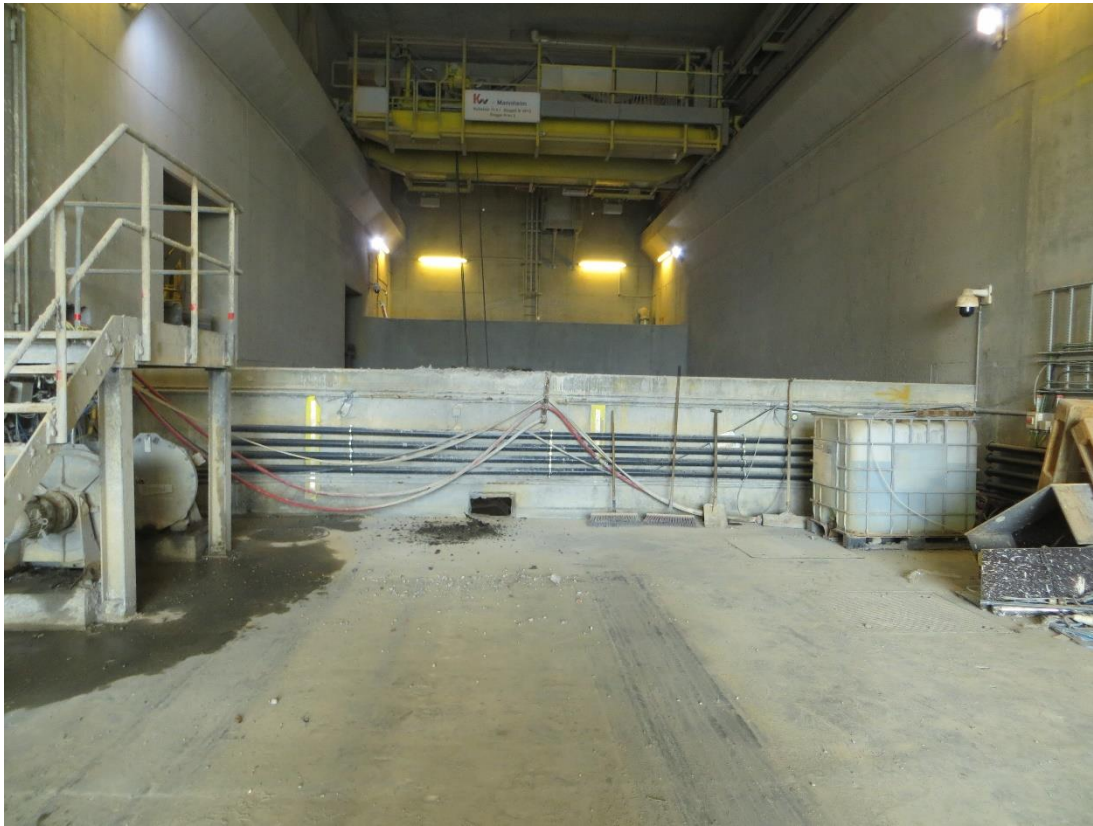
Slaggeporten – slaggeoplaget er bag muren – palle med eddikesyre t.h.

Der var ikke noget væsentligt spild af slagge på kørearealet. Palletank med eddikesyre var ikke tydeligt mærket. ARC viste ikke hvad funktionen var. Der var ført slanger fra indholdet og ud af tanken, som hang løst uden tilkobling. Palletanken bør stå på spildbakke, da eddikesyre kan tære på installationer og belægning. Tanken skal være tydeligt mærket, mærkaten var tilsmudset og svær at læse. Hvis installationen ikke har en funktion bør den fjernes. Det samme gælder de mange slanger og affald som dækkede for slangerne.

Det aftales, at ARC undersøger, om det er eddikesyre og om det skal stå der.

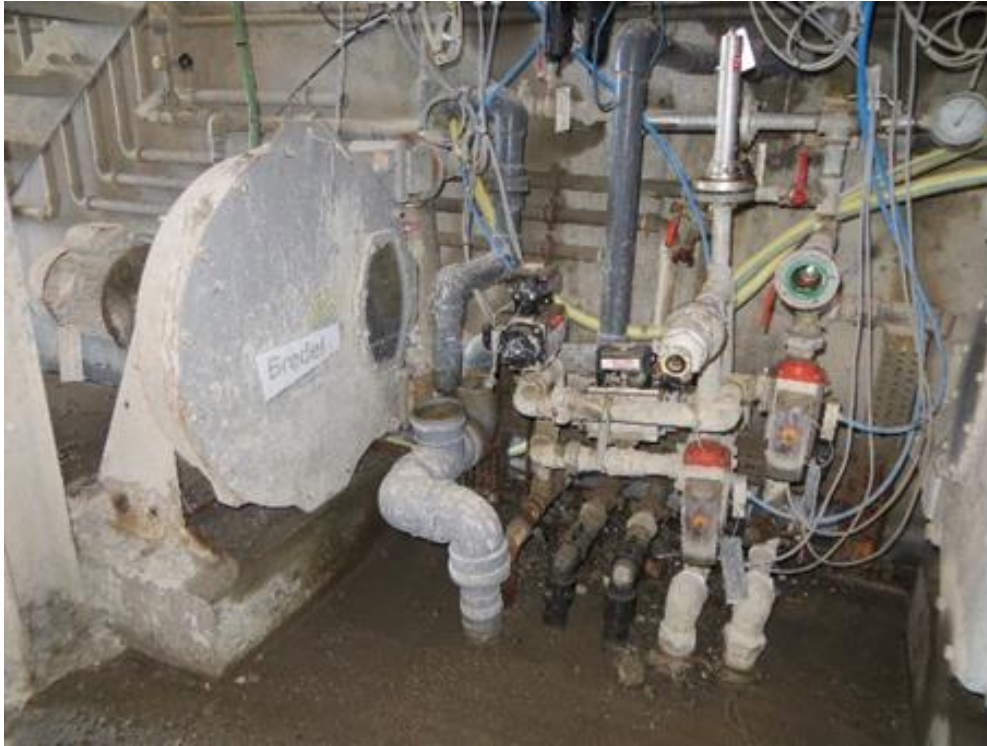
Anlæg og motor til slaggekølevand i slaggeporten. Fremstår ikke velholdt.

Slaggehallen fremstod ikke velholdt og ryddelig. Der havde om morgenen været et spild af hydraulikolie og der var udspremt kattegrus på et areal. Der var ophængt plastik fordi, der var noget der dryppede fra en ikke afklarede utætheder.

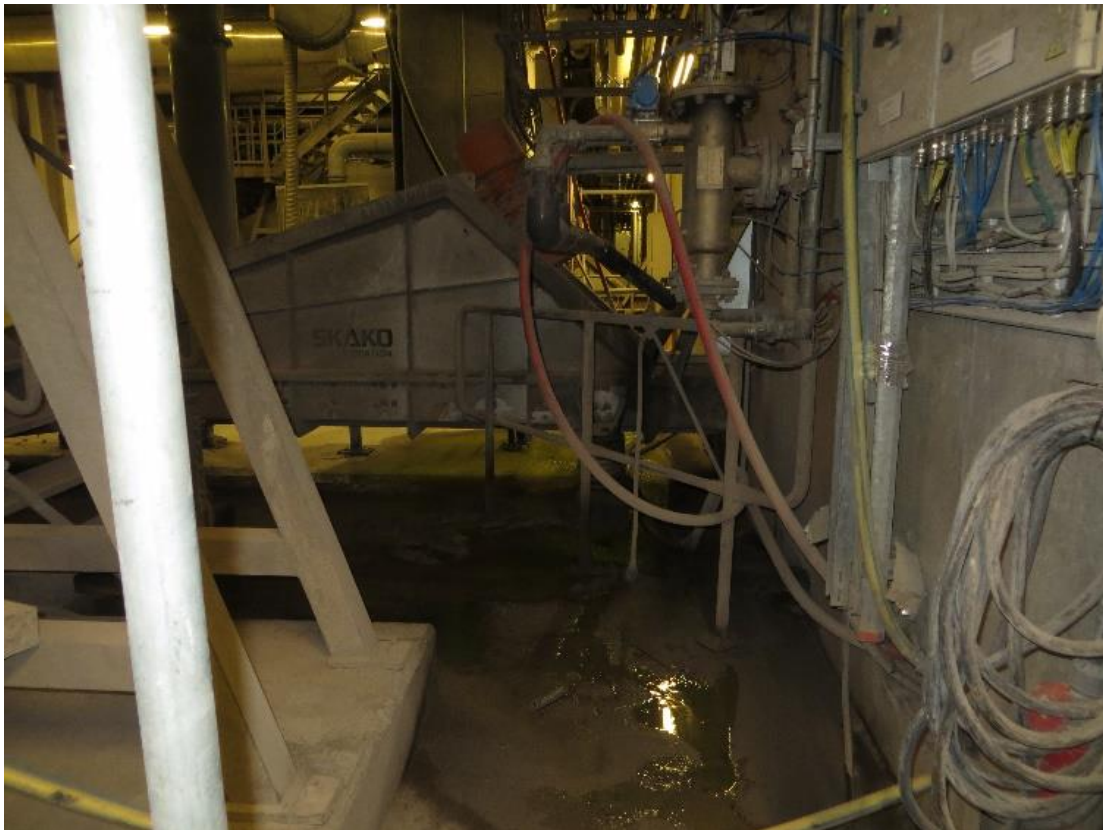
Der var meget vandspild i slaggekælderen

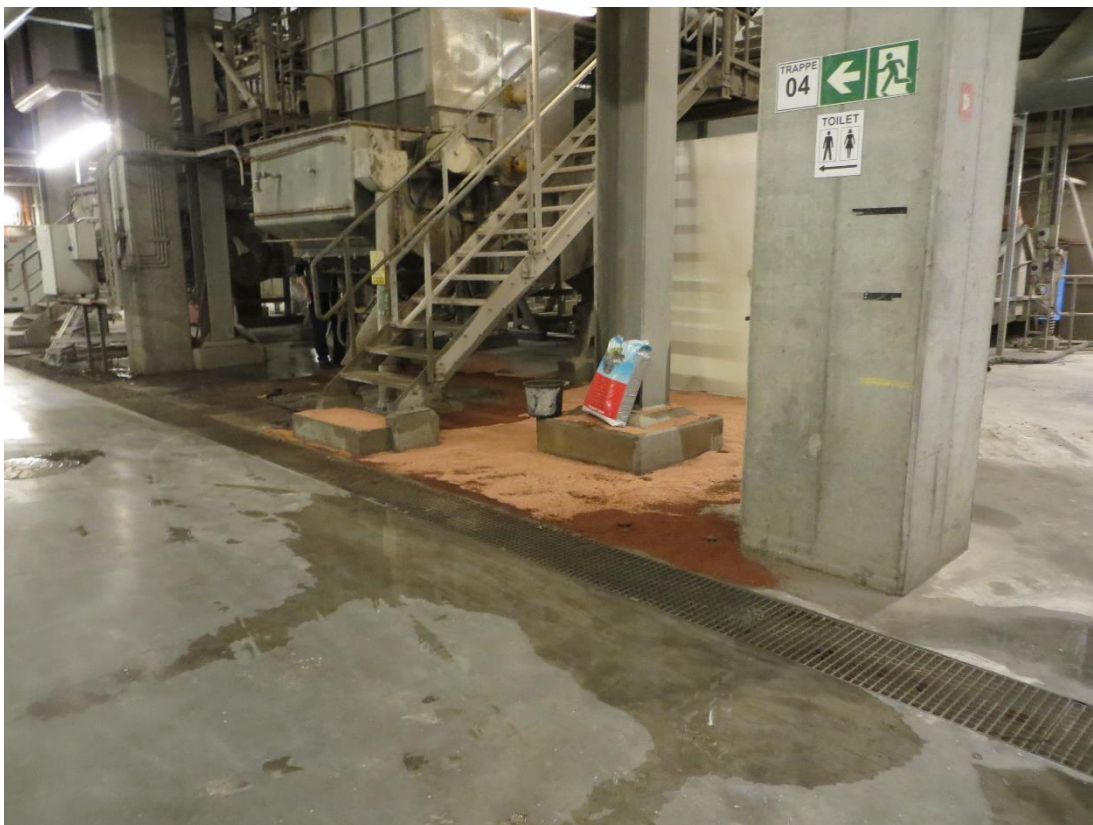
Kattegrus på udslip af hydraulikolie

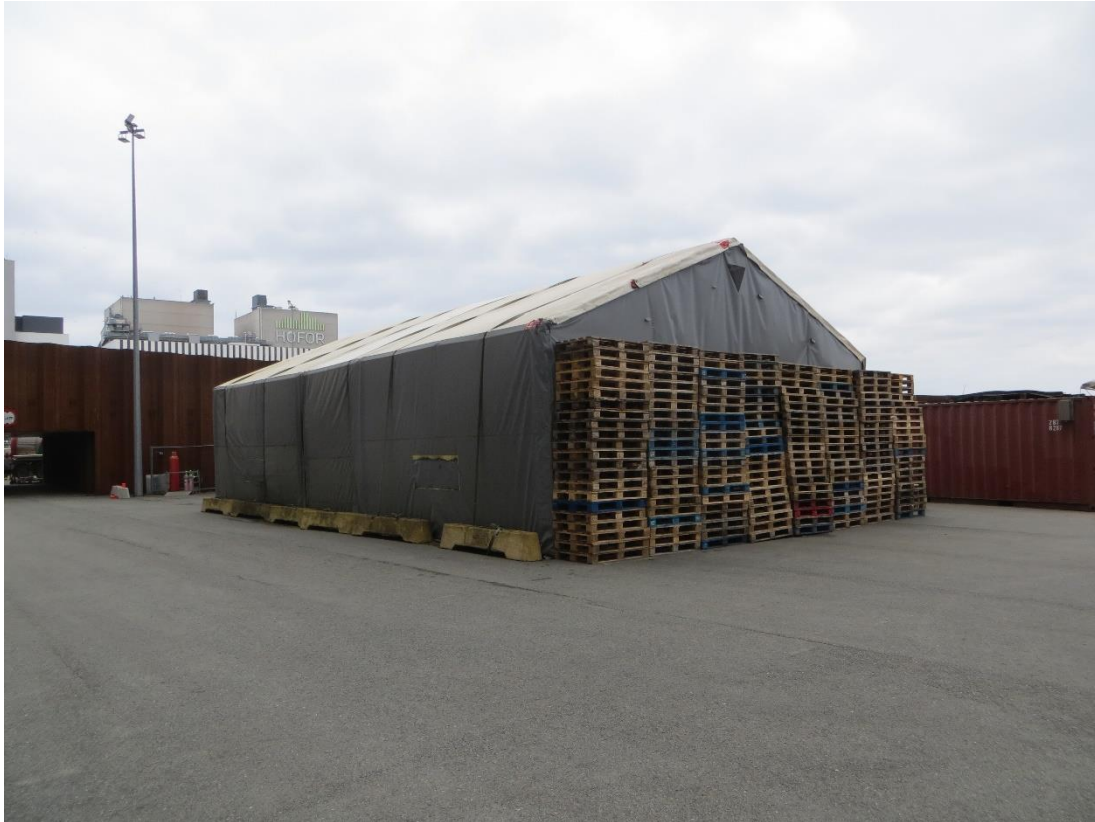
Teltet til midlertidigt oplag af klinisk risikoaffald kan ikke aflåses. Der var ikke oplag af klinisk risikoaffald ved tilsynet, men hvis der forekommer oplag af klinisk risikoaffald i teltet natten over, så lever det ikke op til vilkår om oplag eller opsyn i godkendelsen af 17. april 2012.

Telt til midlertidigt oplag af klinisk risikoaffald og ekstra paller

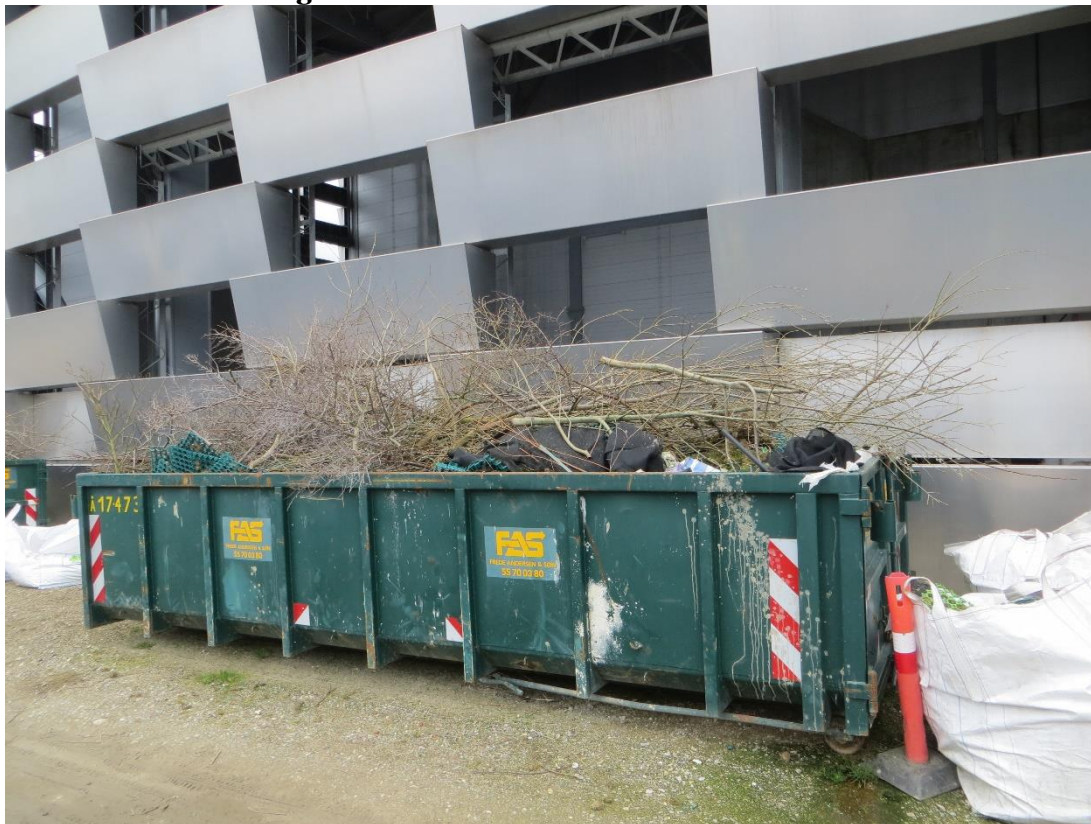
Det firma som driver skibakken benytter arealet til oplag af nye og kasserede 'plader' på skibakken samt diverse andet kasseret materiale og containere.

Arealet fremstår rodet.

Efter stikprøve ser det ud til at de øvrige containere var tomme.

Det skal være tydeligt hvem der har ansvaret for oplaget på denne plads. ARC har ansvar for belægning og overfladevand. Der må ikke oplagres materiel eller stoffer, der kan give risiko for forureningen af jord og grundvand.

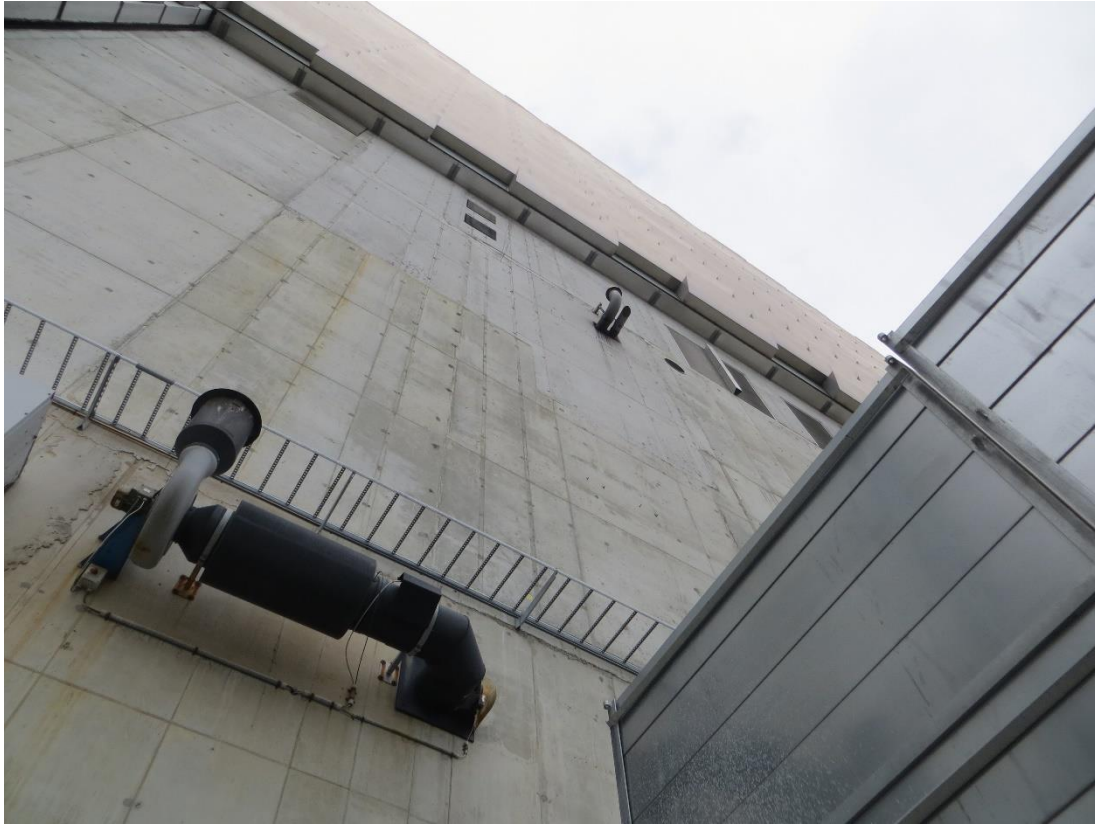
På sydsiden af bygningen var der afkast eller indtag eller begge dele. Der var støj fra en motor placeret udvendig
Højere oppe var der et afkast og et luftindtag. Installationen giver jævnligt en prust-lyd. ARC undersøger funktionen af dette.

Det aftales, at ARC melder tilbage, hvad de to afkast/indtag er til.

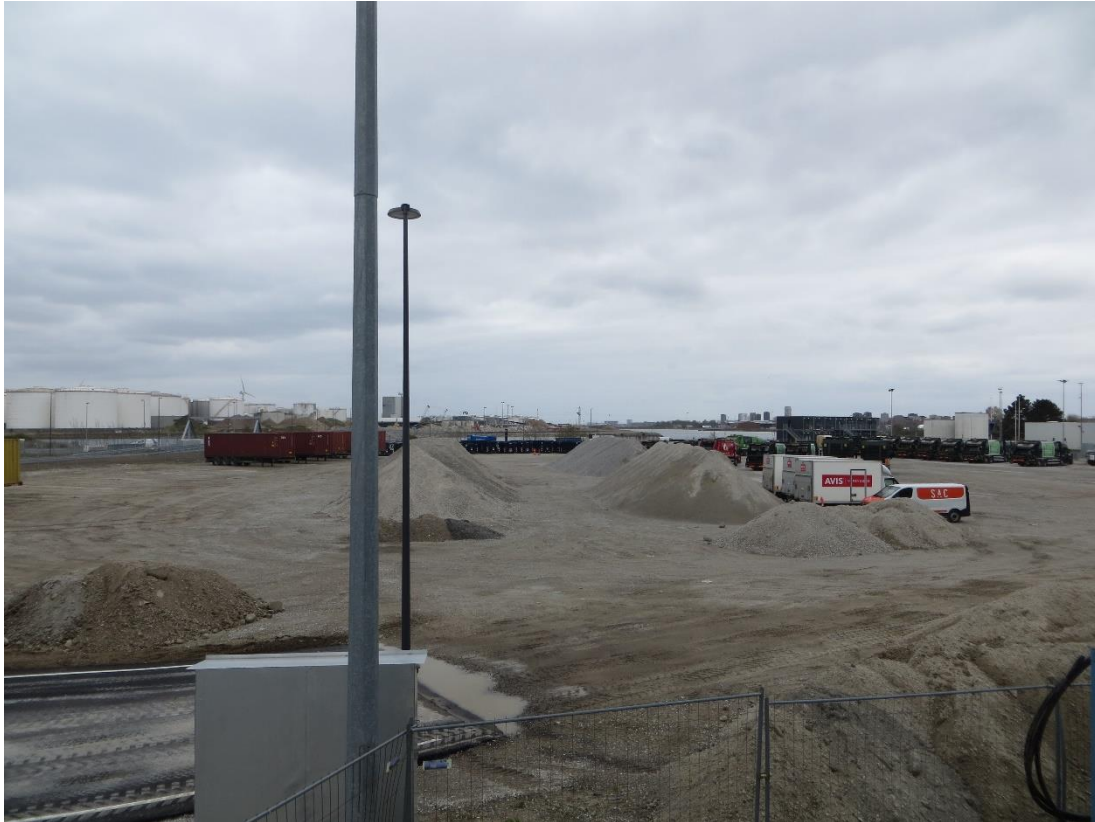
Der er oplag af nedknust beton. ARC oplyste at det var den nedlagte skorsten, der er blevet nedknust i forbindelse med nedrivningen. ARC skal oplyse, hvornår det bliver fjernet.

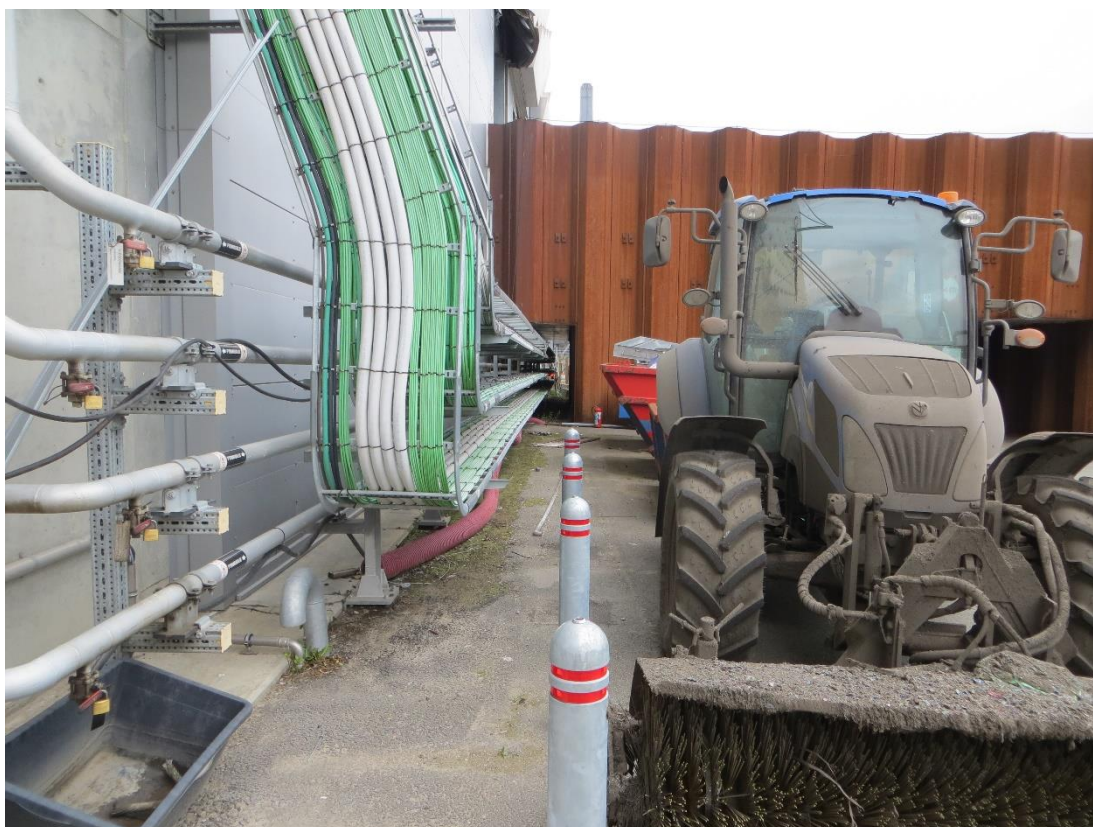
Sikringen er dog ikke ført helt igennem. Der er ikke sikret ved de sidste 6-7 meter hvor der var opstillet maskiner og afsat containere.

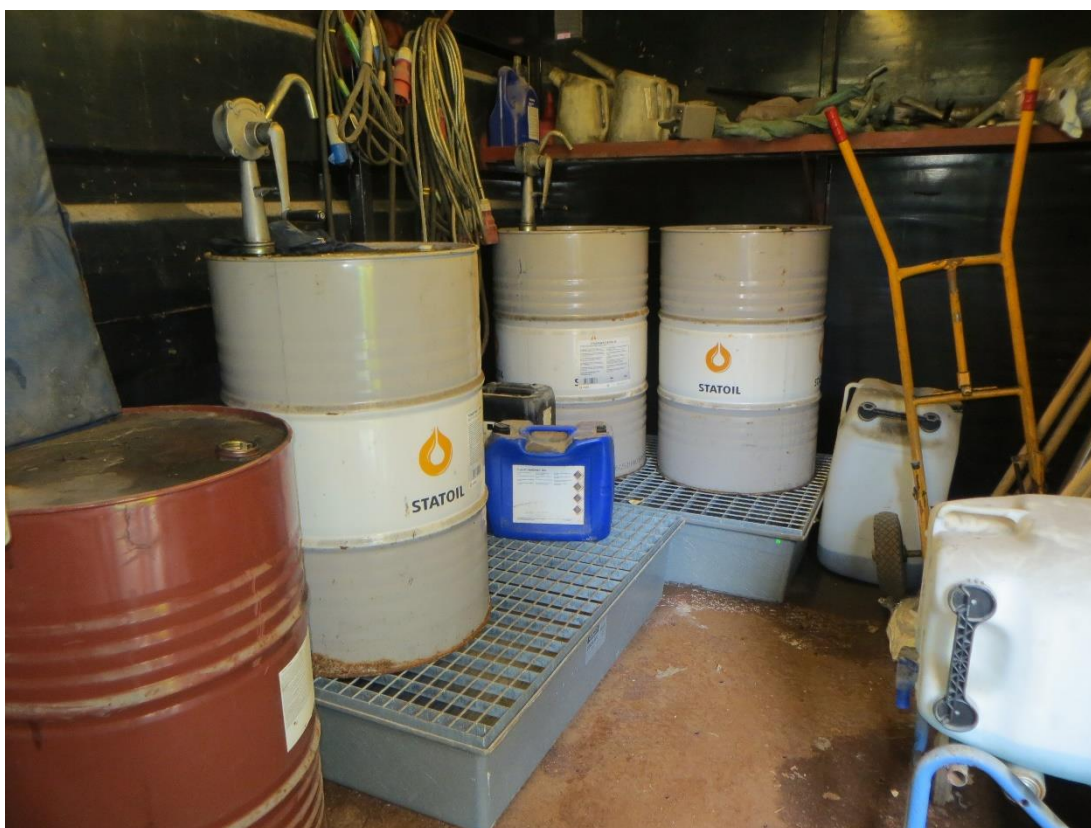
Container med oplag af olie og andet farligt affald er blevet forsynet med spildbakke. Nogle tønder var kommet på spildbakke. En tønde var fortsat ikke mærket med indhold og stod ikke på spildbakke. ARC mente det formentlig var spildolie. Den blev flyttet til spildbakken under tilsynet, og tom rød tønde blev i stedet placeret uden for spildbakken. Der mangler plads på spildbakkerne til alle tønderne. Under tilsynet blev alt med indhold sat op i spildbakken, og det aftaltes det vil være tilfældet fremover.

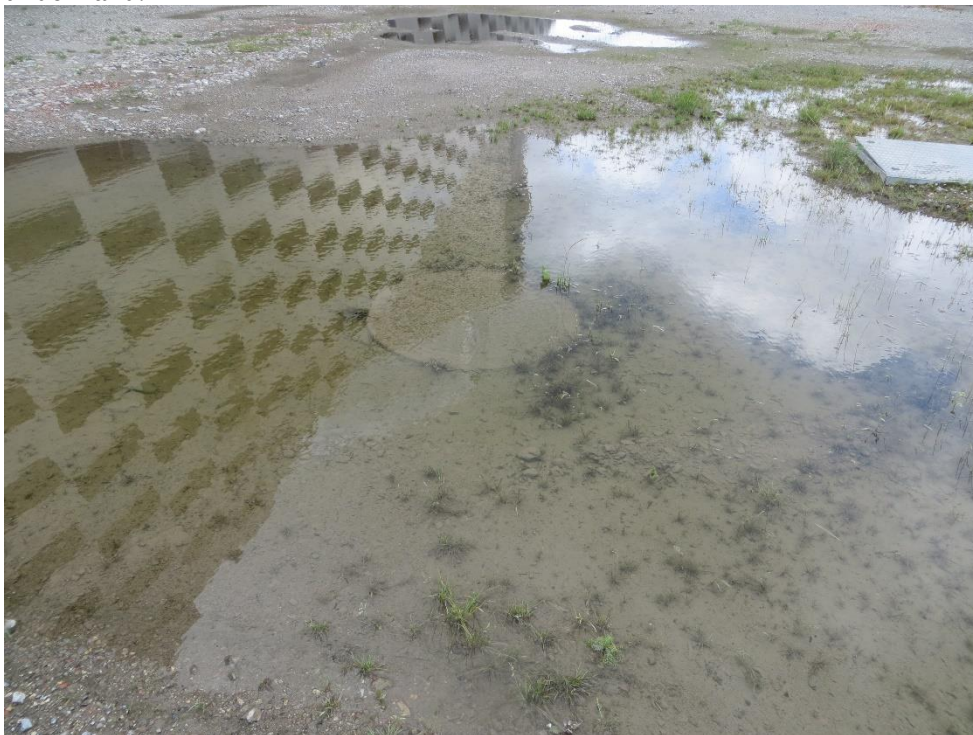
Foto fra tilsyn 19. august 2019

ARC har ikke undersøgt, hvad der er under dette dæksel, som ved tilsyn 19. august 2021 stod under vand.

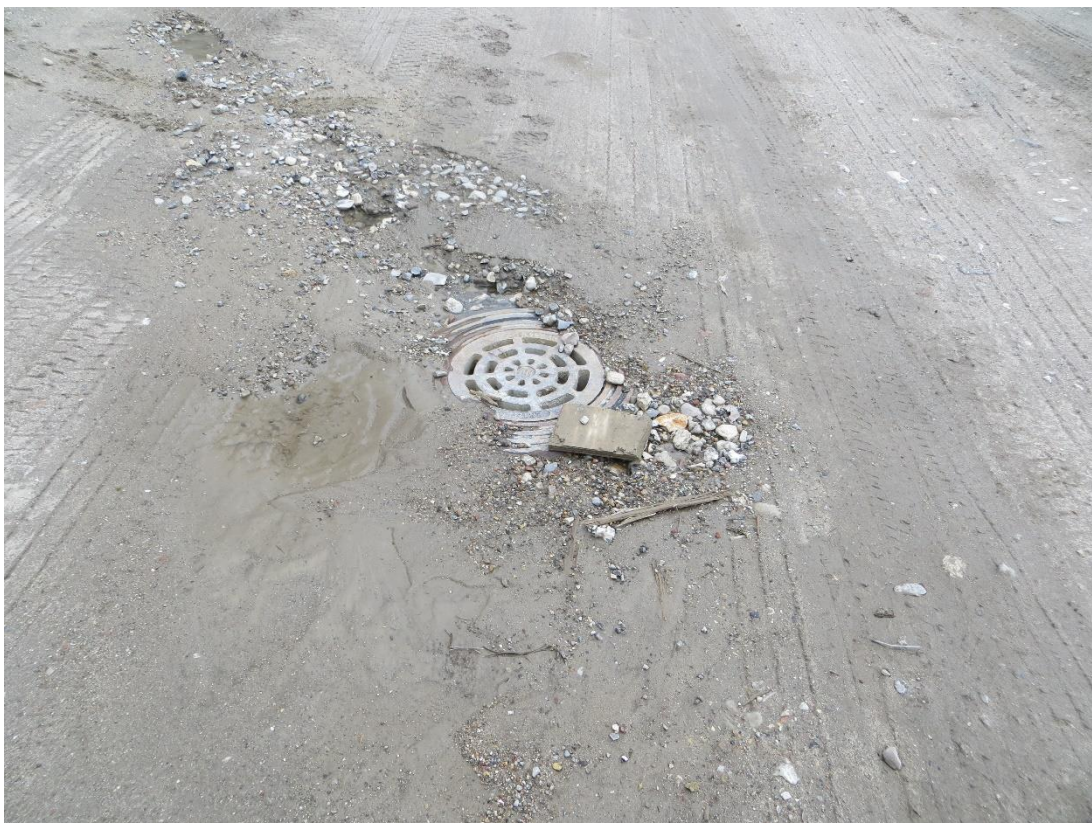
Dækslet er udskiftet, så overfladevand kan løbe ned. ARC skal oplyse, hvordan dette afløb fungerer.

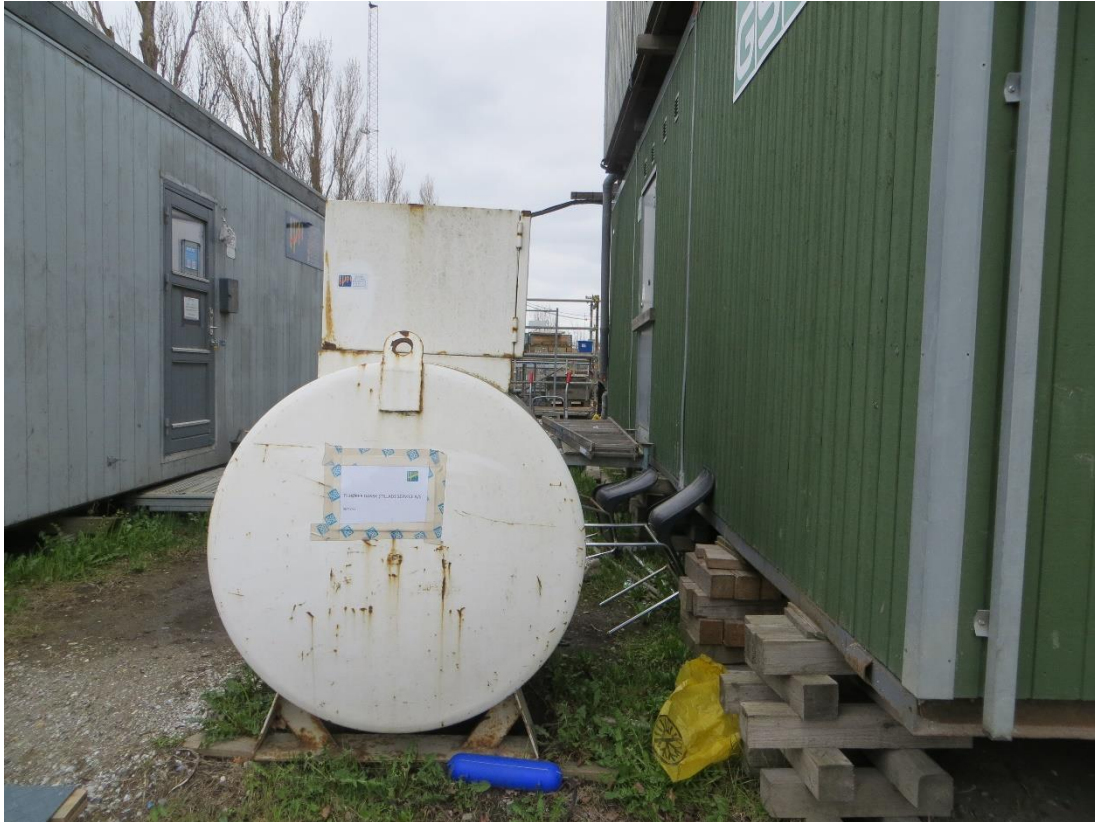
Olietanken ved mandskabscontaineren er fortsat på ubefæstet areal. Det aftales igen, at ARC undersøger om tanken er i brug og sender tankattest til Miljøstyrelsen.
