MILJØGODKENDELSE VILKÅRSÆNDRING

Studstrupværket, Ny Studstrupvej 14, 8541 Skødstrup

Oplag af yderligere 20.100 tons fuelolie

Indvendig tilstandskontrol af Tank nr. 1 Ørsted Services A/S, Studstrupværket

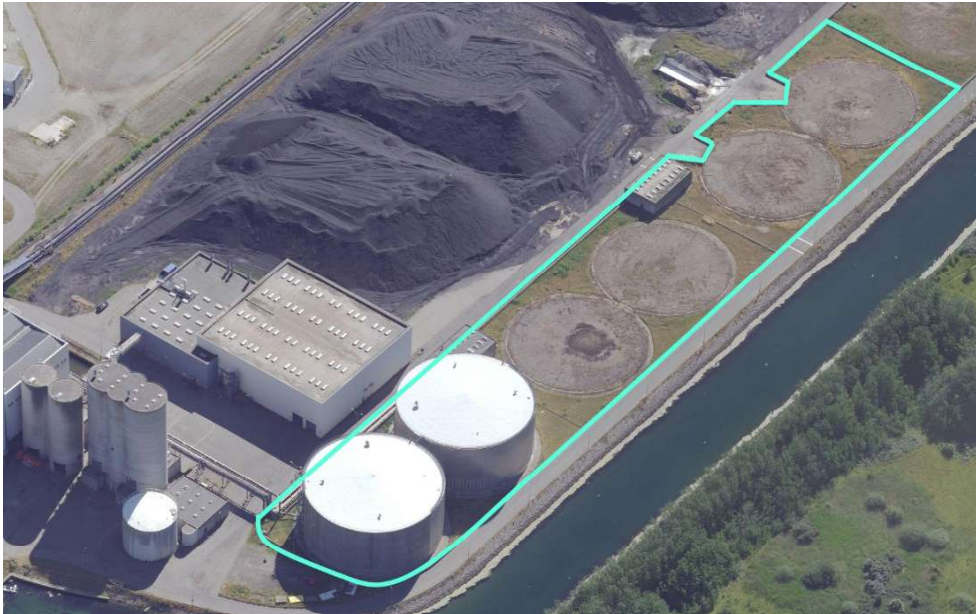
Figur 1 Eksisterende tankgård

Nuværende tankgård har en volumen på ca. 15.000 m³, tankgårdsmuren har en længde på ca. 700 m og højde af på ca. 1,2 m. Udvidelse af tankgården til at kunne rumme 25.000 m³ vil kræve en forhøjning af tankgårdsmuren med knap 1 meter (900 mm).

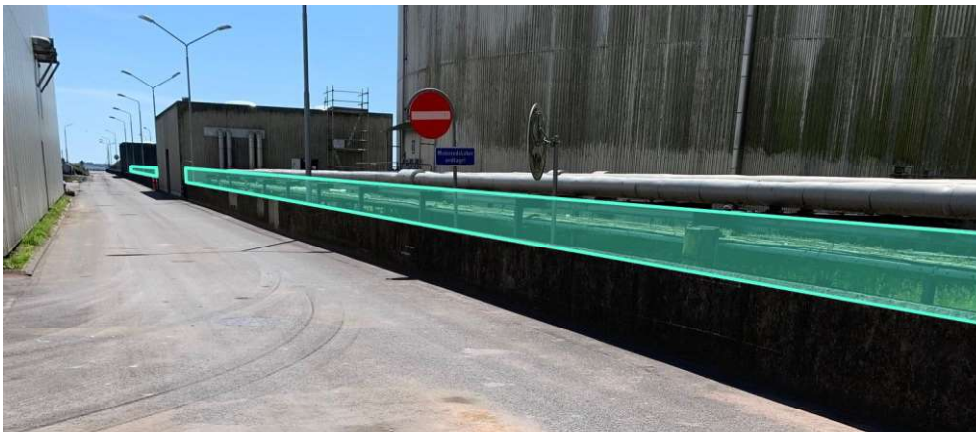
Figur 2 Forhøjelse af eksisterende tankgårdsmur

Ekstern entreprenør har vurderet, at det umiddelbart vil være muligt at montere elementer på den eksisterende tankgårdsmur og derved forhøje den til omkring 2,1 meter.

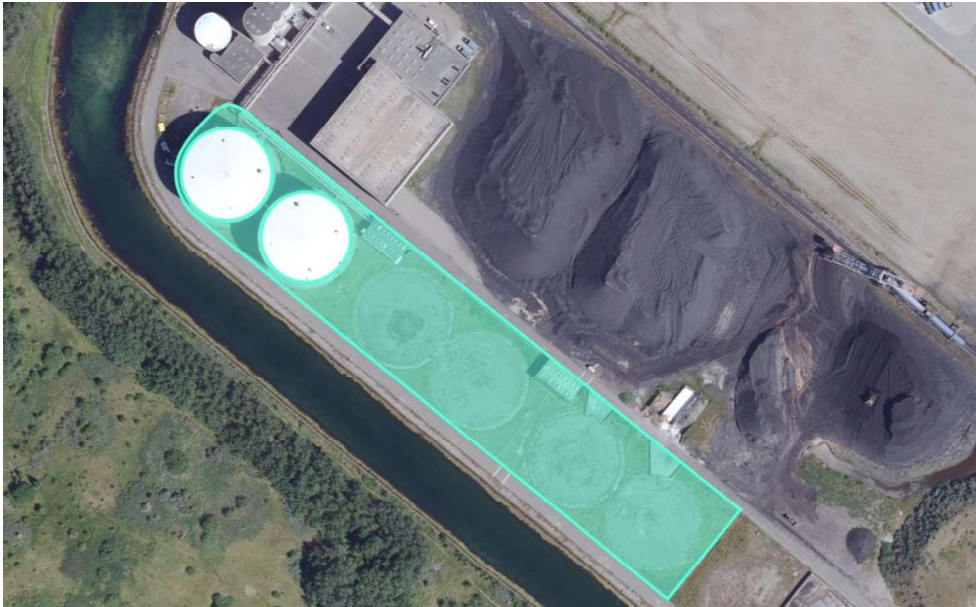
Figur 3 Eksisterende tankgårdsområde

Det eksisterende tankgårdsareal er omkring 12.000 m² som ville skulle planeres, befæstes og afvandes.

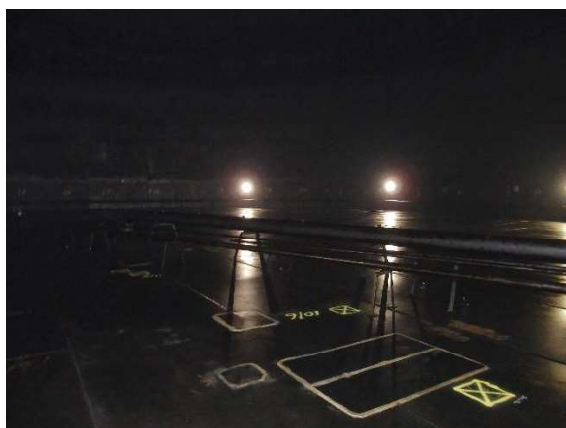
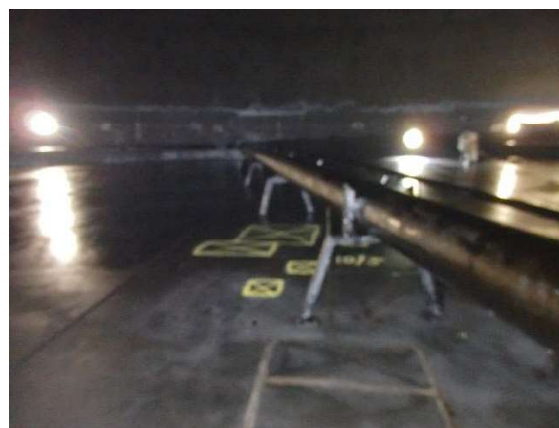
6.2.1 Indre bund – sætninger

Emne/Aktivitet	Resultat/Vurdering/Anbefaling	Status
<p>Besigtigelse og stikprøvevis opmåling af sætninger, buler og deformationer:</p> <ul style="list-style-type: none">• Stikprøvevis radiært nivellement• Lokale buler/lunker (levende med luft under)• Sætningsribber (H/B<0.15) <p>Hvis der forekommer betydelige sætninger og skarpe buledannelser på den indre tankbund, udføres der en revneundersøgelse ved magnetprøvning af svejsesømmene indenfor og i periferien af sætningsområdet.</p>	<p>Resultat: <i>Der er ikke observeret/opmålt tegn på betydelige sætninger, buledannelser eller andre geometriske afvigelser på bundpladerne. Se bilag 7.11</i></p> <p>Vurdering: <i>De opmålte sætninger på den indre bund ligger indenfor anbefalingerne ifølge Eemua 159.</i></p>

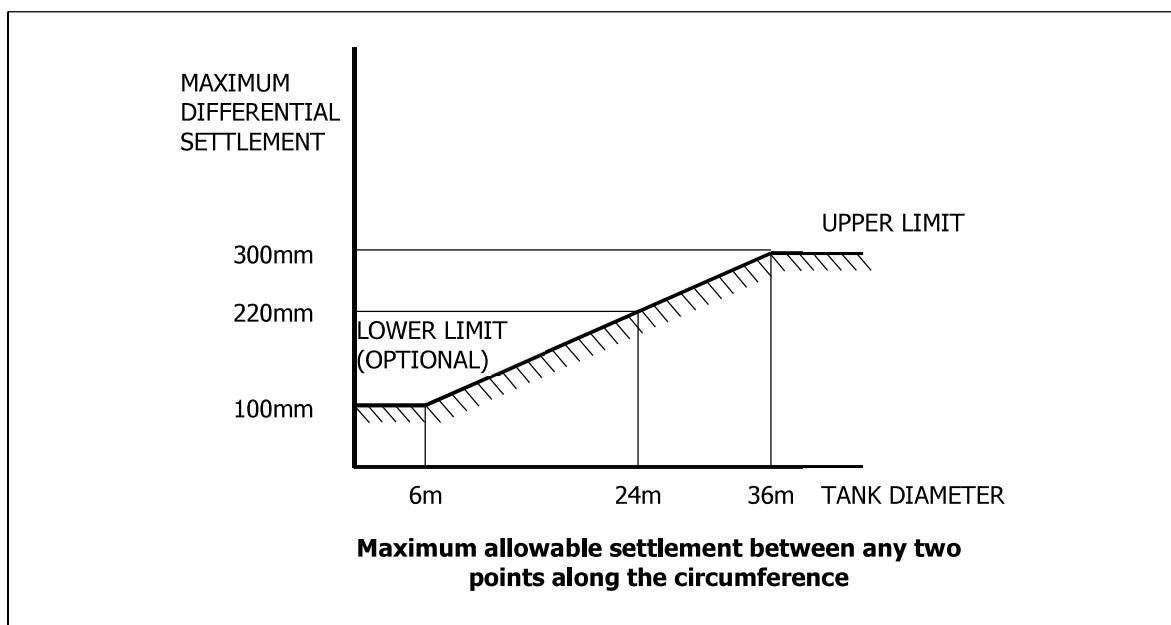
6.2.2 Sætninger af ringfundament

Emne/Aktivitet	Resultat/Vurdering/Anbefaling	Status
<p>Stikprøvevis opmåling/nivellement af svøbets sætninger langs tankperiferi:</p> <ul style="list-style-type: none"> Plan sætning (Rigid tilt) Differenssætninger (Out-of-plane) <p>Hvis der forekommer betydelige sætninger af tankens fundament, udføres der en kombineret visuel kontrol og stikprøvevis magnetprøvning af nærmere anviste svejsesamlinger.</p>	<p>Resultat: Der er ikke observeret/opmålt tegn på betydelige sætninger.</p> <p>Måleresultater: Se bilag 7.10</p> <p>Vurdering: De opmålte sætninger af ringfundamentet langs tanksvøbet ligger indenfor anbefalingerne ifølge Eemua 159.</p>	<p style="text-align: center;">■</p>

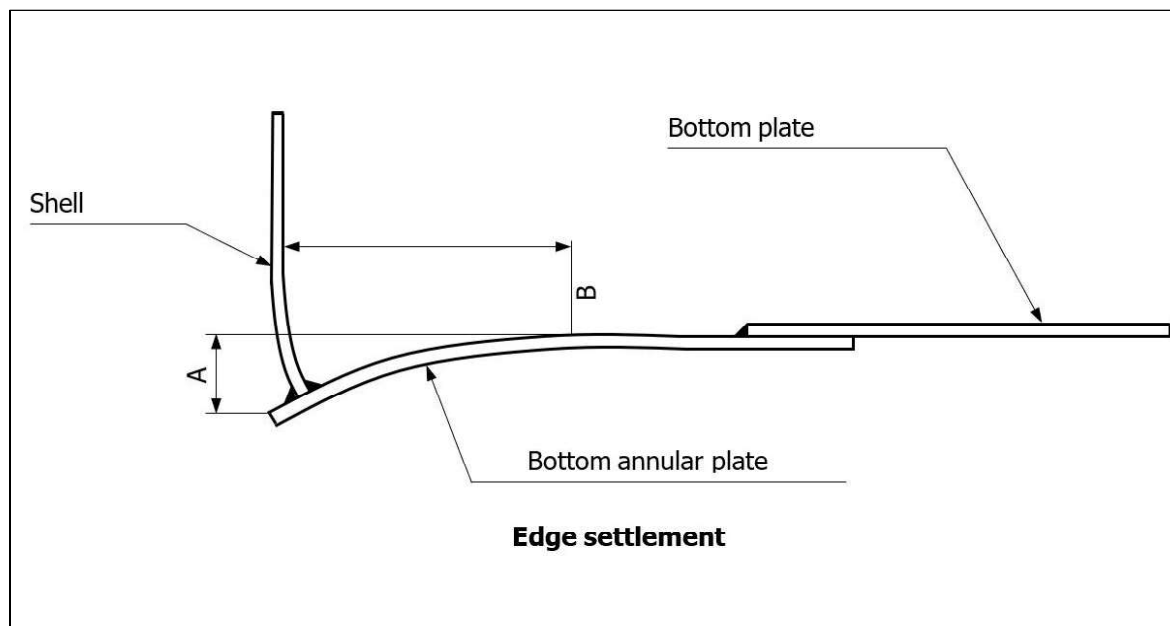
6.2.3 Bundkants-sætninger

Emne/Aktivitet	Resultat/Vurdering/Anbefaling	Status
<p>Stikprøvevis opmåling af sætninger, buler og deformationer af bundranden op mod svøbet:</p> <ul style="list-style-type: none">DifferenssætningerBundkantsætninger/grøftedannelse (opmåling af H/B) <p>Hvis der forekommer betydelige bundkantssætninger, udføres der en revneundersøgelse ved magnetprøvning af såvel indvendig som udvendig kantsøm mellem svøb og annularplade indenfor sætnings- området.</p>	<p>Resultat: Der er ikke observeret/opmålt tegn på betydelige bundkantssætninger.</p> <p>Detaljerede måleresultater: Se bilag 7.9</p> <p>Vurdering: De opmålte bundkantssætninger ligger indenfor anbefalingerne ifølge Eemua 159.</p>

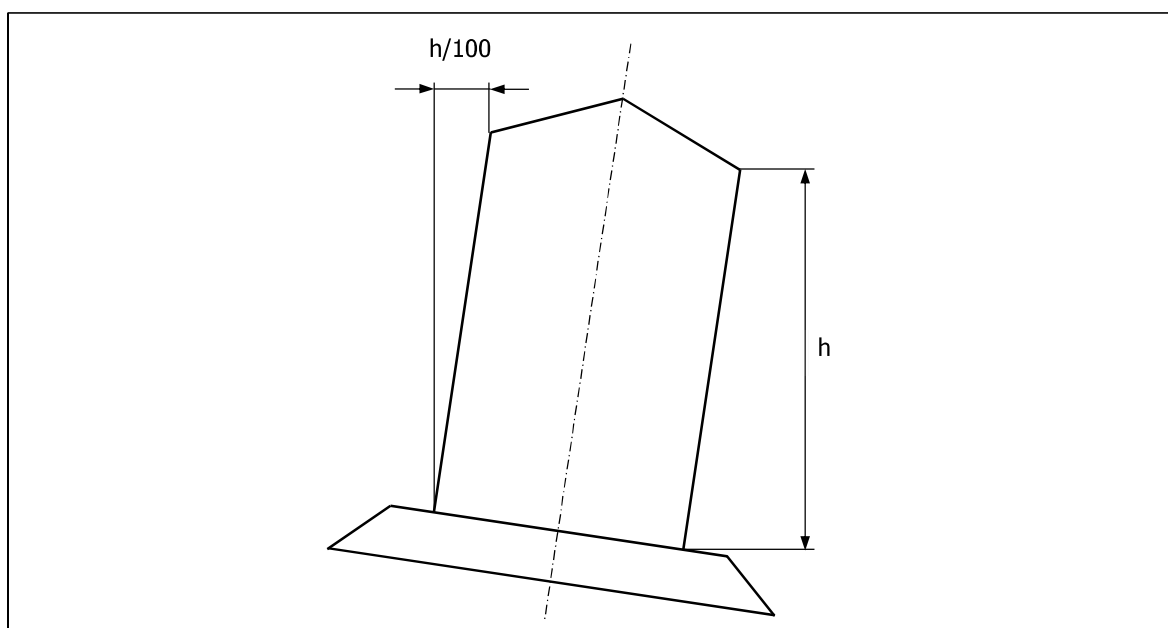
Emne/Aktivitet	Resultat/Vurdering/Anbefaling	Status
Stikprøvevis opmåling af tanksvøbets vertikalitet.	<p>Resultat: <i>Detaljerede måleresultater: Se bilag 7.8</i></p> <p>Vurdering: <i>Den opmålte vertikalitet af tanksvøbet ligger indenfor anbefalingerne ifølge Eemua 159.</i></p>

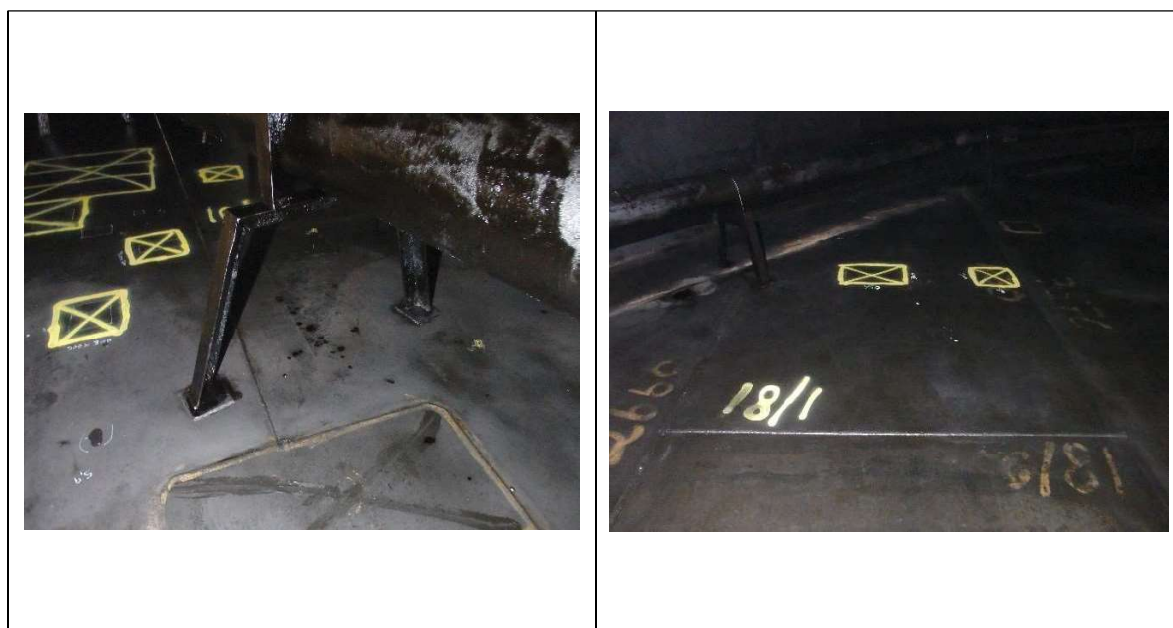
Emne/Aktivitet	Resultat/Vurdering/Anbefaling	Status
<p>Besigtigelse af overside af bundplader og sump incl. svejsesømme for malingskader, korrosion, andre skader:</p> <ul style="list-style-type: none">• Maling nedslidt, afskallet, blærer, revner, rustgennemslag• Offeranoder – kvalitet (restmængde)• Almen korrosion/grubetæringer (omfang, dybde)• Selektiv korrosion (svejsesøm/HAZ)• Gennemtæringer• Indikationer på utætheder i plader og svejsesømme• Manglende/mangelfuld svejsekvalitet• Skæresår og lign. på bundpladerne	<p>Resultat: <i>Bundpladerne er ubehandlede.</i></p> <p><i>Der er ikke observeret tegn på betydende korrosion eller andre afvigelser.</i></p> <p>Vurdering: <i>Tilstanden af oversiden af bund og sump incl. svejsesømme skønnes at være ok.</i></p>

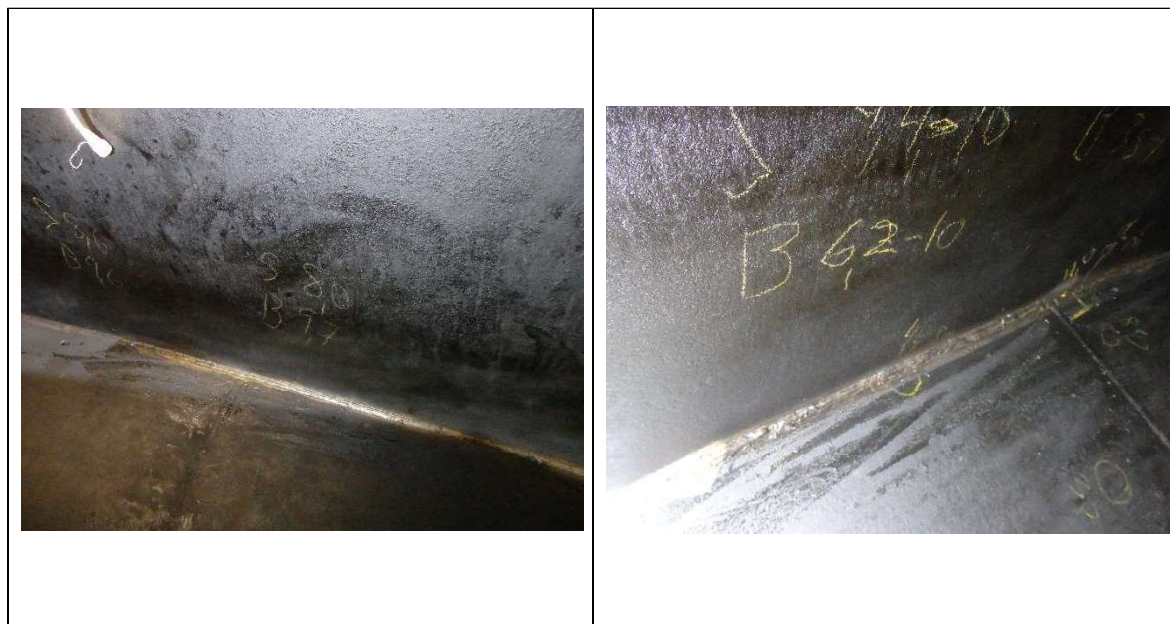
Emne/Aktivitet	Resultat/Vurdering/Anbefaling	Status
<p>Besigtigelse for malingskader, korrosion, andre skader:</p> <ul style="list-style-type: none">• Maling nedslidt, afskallet, blærer, revner, rustgennemslag mm.• Almen korrosion/grubetæringer (dybde)• Selektiv korrosion (svejsesøm/HAZ)• Manglende/mangelfuld svejsekvalitet	<p>Resultat: <i>Kantsømmen er ubehandlet.</i></p> <p><i>Der er ikke observeret tegn på betydende korrosion eller andre afvigelser.</i></p> <p>Vurdering: <i>Tilstanden af den indvendige kantsøm mellem annularplade og svøbet skønnes at være ok.</i></p>

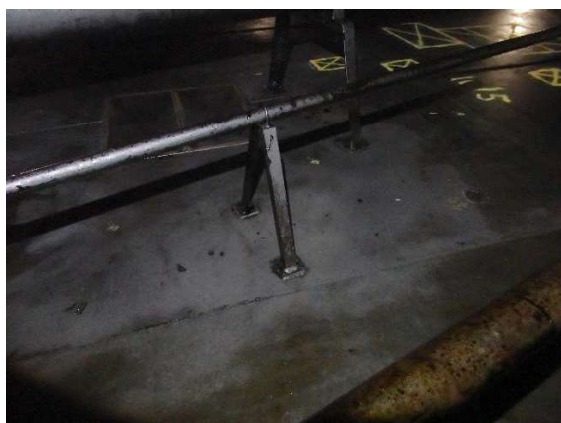
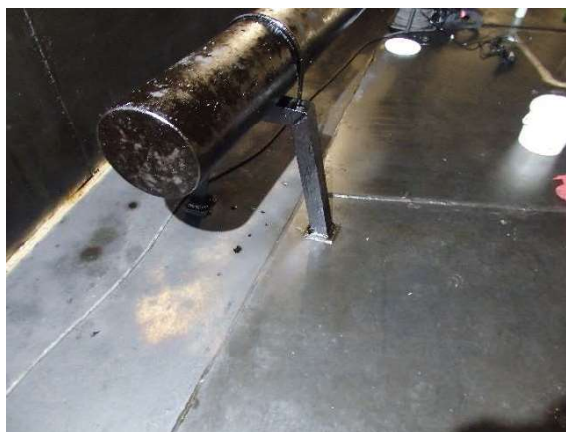
Emne/Aktivitet	Resultat/Vurdering/Anbefaling	Status
<p>Besigtigelse af fodplader på tankbund til bæringer for rør</p> <ul style="list-style-type: none">• Manglende fodplader• Manglende fuldsvejsning til bund• Indikationer på spaltekorrosion	<p>Resultat: <i>Der er ikke observeret tegn på skader eller mangler.</i></p> <p>Vurdering: <i>Tilstanden af fodplader og bæringer til rør skønnes at være ok.</i></p>

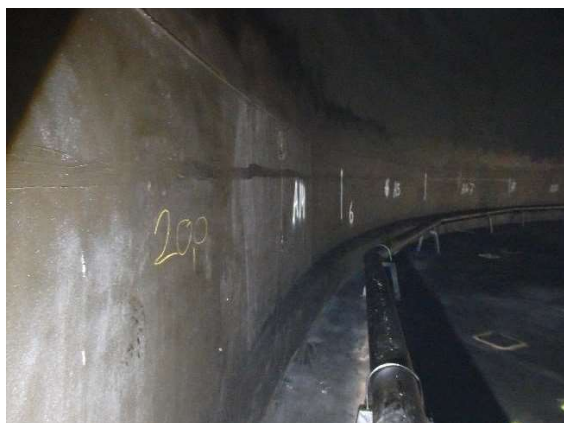
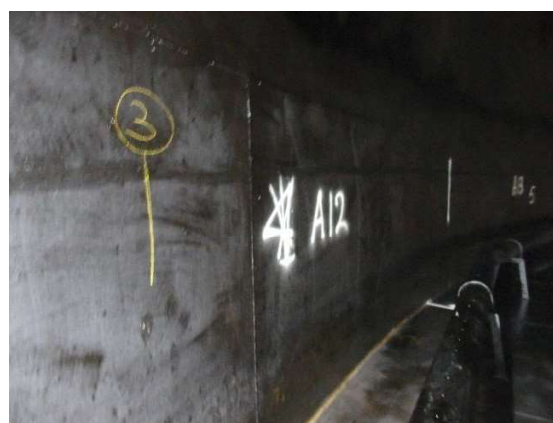
Emne/Aktivitet	Resultat/Vurdering/Anbefaling	Status
<p>Besigtigelse for malingskader, korrosion, andre skader:</p> <ul style="list-style-type: none">• Maling nedslidt, afskallet, blærer, revner, rustgennemslag mm.• Almen korrosion/grubetæringer (dybde)• Selektiv korrosion (svejsesøm/HAZ)• Deformationer, udrivninger, sår• Manglende/mangelfuld svejsekvalitet <p>(Grubetæringer med større dybde opmåles og anføres på skitser)</p>	<p>Resultat: <i>Tanksvøbet er ubehandlet.</i></p> <p><i>Der er ikke observeret tegn på betydende korrosion eller afvigelser.</i></p> <p>Vurdering: <i>Tilstanden af den nederste rang i svøbet skønnes at være ok.</i></p>

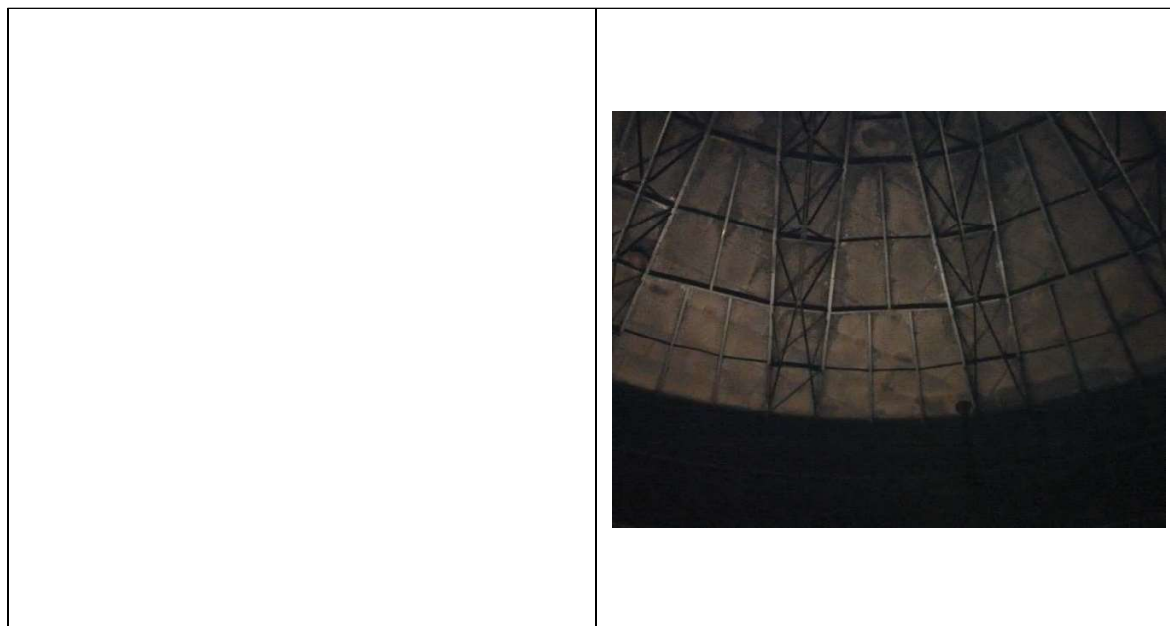
Emne/Aktivitet	Resultat/Vurdering/Anbefaling	Status
<p>Besigtigelse for malingskader, korrosion, andre skader – udføres fra tankbunden:</p> <ul style="list-style-type: none">• Maling nedslidt, afskallet, blærer, revner, rustgennemslag mm.• Almen korrosion/grubetæringer (dybde)• Deformationer, udvindinger mm.	<p>Resultat: <i>De øvrige svøb-range er ubehandlede.</i></p> <p><i>Der er ikke observeret tegn på betydende korrosion eller afvigelse.</i></p> <p>NB! <i>Besigtigelse med forbehold på grund af afstanden til de øvrige svøbrange.</i></p> <p>Vurdering: <i>Tilstanden af de øvrige svøb-range skønnes at være ok.</i></p>

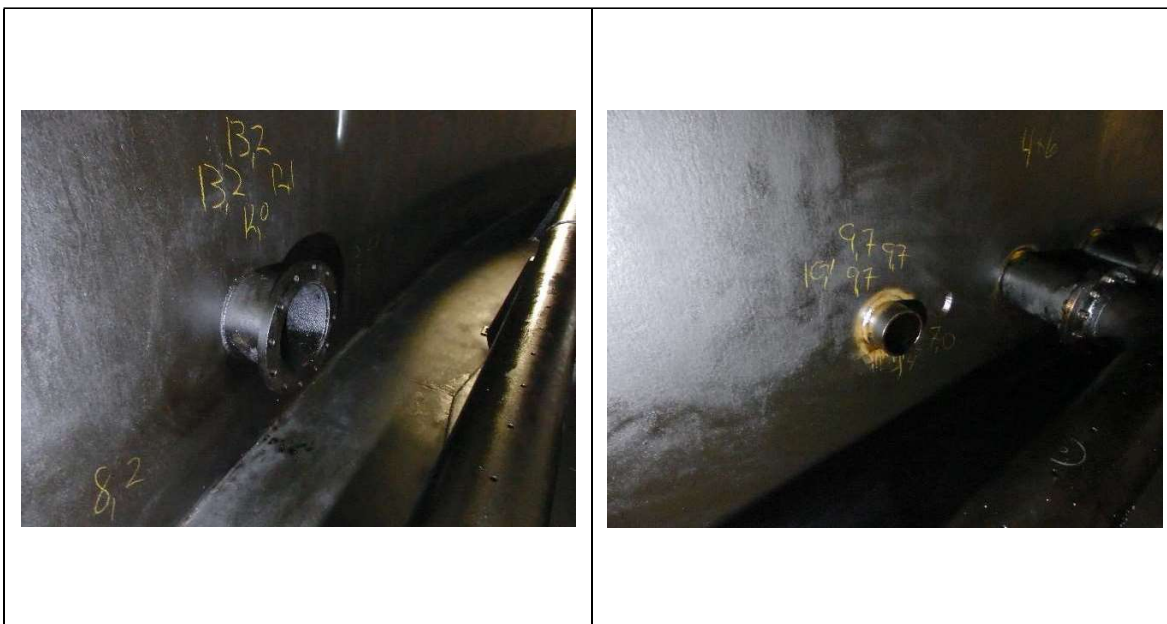
Emne/Aktivitet	Resultat/Vurdering/Anbefaling	Status
<p>Besigtigelse for malingskader, korrosion, andre skader:</p> <ul style="list-style-type: none">• Maling nedslidt, afskallet, blærer, revner, rustgennemslag mm.• Almen korrosion/grubetæring (dybde)• Selektiv korrosion (svejsesøm/HAZ)• Manglende/mangelfuld svejsekvalitet <p>(Grubetæring med større dybde opmåles og anføres på skitser)</p>	<p>Resultat: <i>Det indvendige udstyr i tanken er ubehandlet.</i></p> <p><i>Der er ikke observeret tegn på betydende korrosion eller afvigelser.</i></p> <p>Vurdering: <i>Tilstanden af udstyr i svøbet (indvendig tank) skønnes at være ok.</i></p>

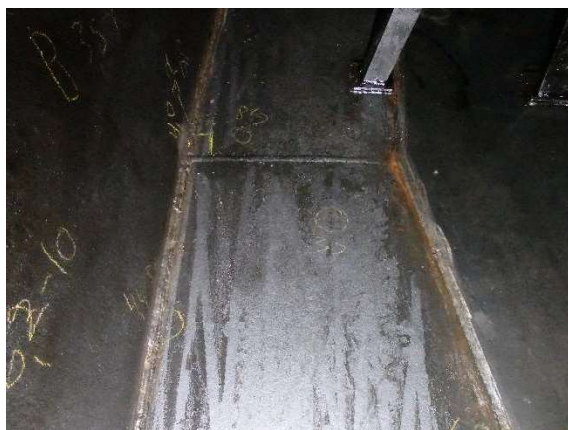
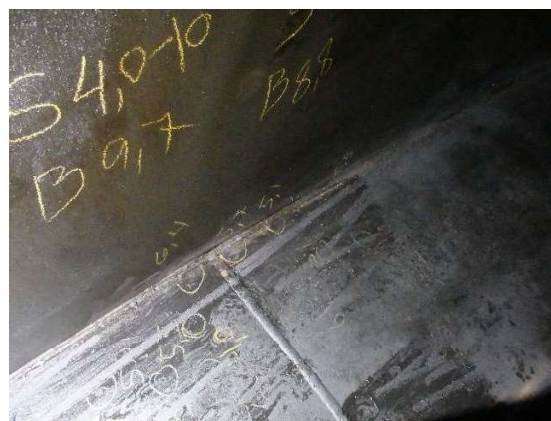
6.2.11 Bundrandplader - UT

Emne/Aktivitet	Resultat/Vurdering/Anbefaling	Status
<p>Stikprøvevis manuel UT-fladescan af annularpladerne helt op mod svøbet for evt. undersidekorrosion.</p> <p>Målområde ca. 500x250 mm i 3 områder pr. randplade, langs periferien. Målområde ca. 250x250 mm i 2 områder pr. randplade mod indre bund. Restgodstykkelser registreres på skitse.</p> <p>Hvis der er indikationer på betydelig undersidekorrosion, udvides UT-undersøgelsen.</p>	<p>Resultat: <i>Ved den stikprøvevise UT-scanning af annularpladerne efter Eemua 159, blev der påvist indikationer på betydelig undersidekorrosion på de undersøgte annularplader. Der blev herefter udført en 100% UT-scanning af annularpladerne op mod den indvendige kantsøm til svøbet.</i></p> <p><i>Sammenfattende, blev der ved UT-scanningen påvist betydelig undersidekorrosion på 4.5 stk. annularplader, med målte resttykkelser ned til 3.0mm, hvor den nominelle tykkelse af annularpladerne er oplyst til 10mm.</i></p> <p><i>Detaljerede måleresultater: Se bilag 7.1</i></p> <p>Vurdering: <i>De registrerede restgodstykkelse overholder ikke anbefalingerne i henhold til Eemua 159, som aktuel – ud fra de skønnede korrosionshastigheder - bør være mindst 5.9mm efter en fremskrivning af levetiden i 12 år.</i></p> <p>Anbefaling: <i>Udskiftning af 4 stk. annular plader A13-A16 samt 800mm af A12 mod tilstødende A13 – inden fornyet idrifttagning af tanken.</i></p> <p>Status over reparationer: <i>Ørsted har oplyst, at de anbefalede annularplader er blevet udskiftet, og at NDT af de nye svejsesømme er fundet tilfredsstillende.</i></p>

1. **Bundrandplader – Ultralyd:** Inspektionsplan pkt. 6.2.11:
Udskiftning af 4,5 stk. annularplader, affødt af indikationer på betydelig undersidekorrosion på annularpladerne op mod den indvendige kantsøm til svøbet.
Ørsted har oplyst, at den anbefalede udskiftning af annularpladerne er blevet udført, og at kvaliteten af de nye svejsesømme på reparationerne er fundet tilfredsstillende ved NDT, samt at der yderligere er udført en supplerende MT af tå af den indvendige kantsøm mellem svøb og annularplade ned mod annularpladen, ved overgang mellem den ny og eksisterende annularplade - efter slibning af tåen.

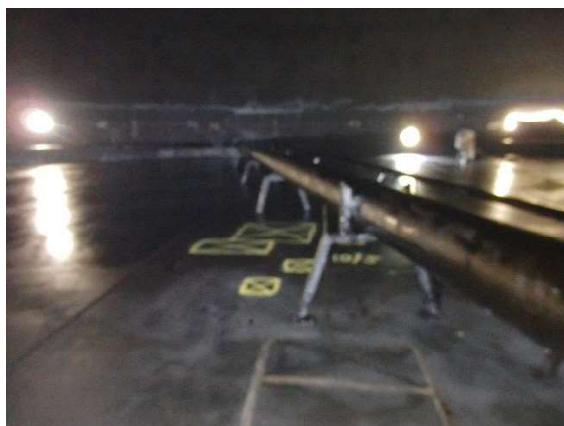
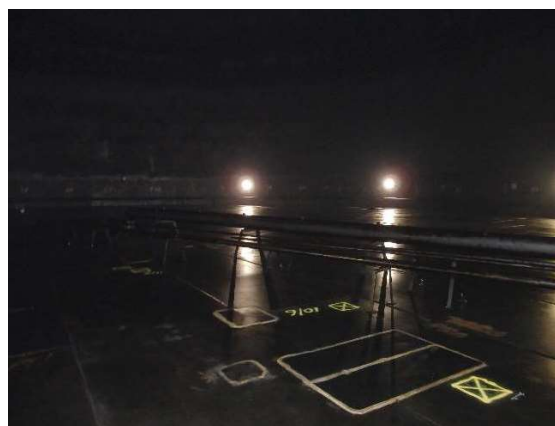
Emne/Aktivitet	Resultat/Vurdering/Anbefaling	Status
Stikprøvevis ultralyd-fladescan af bundplader for undersidekorrosion i h.t. Eemua 159.	<p>Resultat: <i>Der blev ikke påvist indikationer på betydende general undersidekorrosion.</i></p> <p><i>t-bundplade = 5,9-6,0 mm</i></p> <p><i>Se bilag 7.5.</i></p> <p>Vurdering: <i>Alene - ud fra den udførte stikprøvevise UT-scanning, skønnes der ikke at forekomme uacceptabel undersidekorrosion på den indre tankbund.</i></p> <p><i>Det skal dog fremhæves, at der ved MFL-scanningen blev påvist lokale indikationer på undersidekorrosion i en del områder, se pkt. 6.2.14.</i></p>

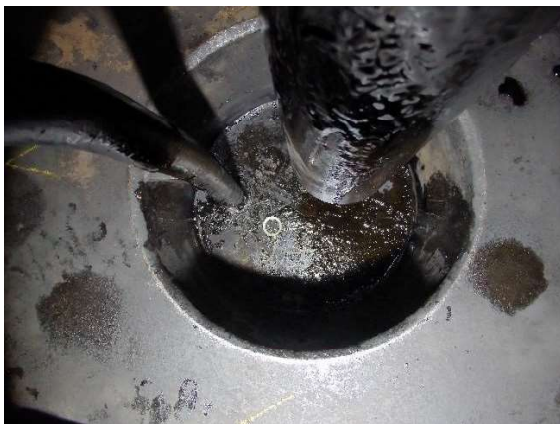
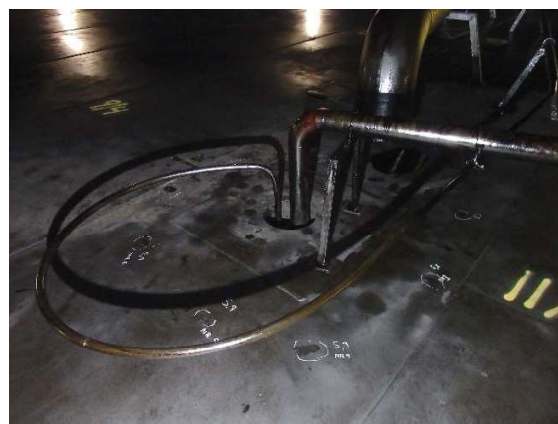
Emne/Aktivitet	Resultat/Vurdering/Anbefaling	Status
Stikprøvevis manuel UT-linje-scan af sump i pos. (N, S, Ø, V) for evt. udvendig korrosion.	<p>Resultat: <i>Der blev ikke påvist indikationer på betydende udvendig korrosion.</i></p> <p><i>Detaljerede måleresultater: Se bilag 7.6</i></p> <p>Vurdering: <i>Restgodstykkelser i sumpen skønnes at være ok.</i></p>

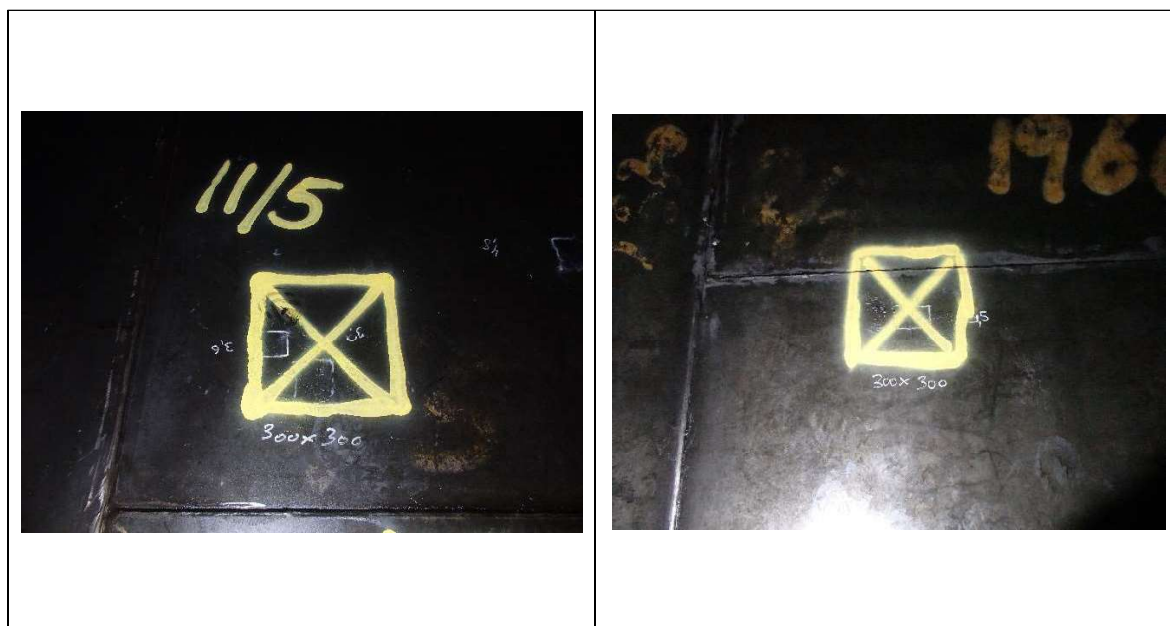
6.2.14 Indre bund og bundrandplader, MFL

Emne/Aktivitet	Resultat/Vurdering/Anbefaling	Status
<p>MFL-inspektion for undersidekorrosion på tankbunden i tilgængeligt omfang – herunder Ultralyd verifikation af MFL-indikationer.</p> <p>Der suppleres med ultralyd-fladescan af bundrandplader og linje-scan af sump.</p> <p>MFL-scanningen udføres uden mapping, med mindre, andet er aftalt.</p> <p>Ved MFL uden mapping indtegnes målsatte områder med indikationer på uacceptabel undersidekorrosion på skitse og opmærkes på bunden med angivelse af restgodstykkelser.</p> <p>MFL-scanning acceptniveau: Max. 40% reduktion af nominel godstykkelse, med mindre, andet er aftalt.</p>	<p>Resultat: <i>Ved den kombinerede MFL- og UT-scanning af bunden, blev der påvist indikationer på uacceptabel underside korrosion (dybde>40%) i mange lokale områder.</i></p> <p><i>I alt er der opmærket 23 områder på bunden, som ikke opfylder acceptkravene - se bilag 7.3.</i></p> <p><i>Bemærk, at pladenummereringen er den samme som i CPI-MFL mapping rapport.</i></p> <p>Vurdering: <i>MFL-rapport - Se bilag 7.2</i></p> <p>Anbefaling: <i>Påsvejsning af doblingsplader i de opmærkede områder – med dimensioner som anført i bilag 7.3.</i></p> <p>Status over reparationer: <i>Ørsted har oplyst, at der er påsvejst doblingsplader i de opmærkede områder, og at NDT af de nye svejsesømme er udført og fundet tilfredsstillende.</i></p>

Der blev opmærket 23 lokale områder under MFL-scanningen af tankbunden, med indikationer på undersidekorrosion med dybde >40% af den nominelle godstykkelse

På svejsning af 23 stk. doblingsplader på den indre bund, affødt af indikationer på uacceptabel lokal undersidekorrosion.

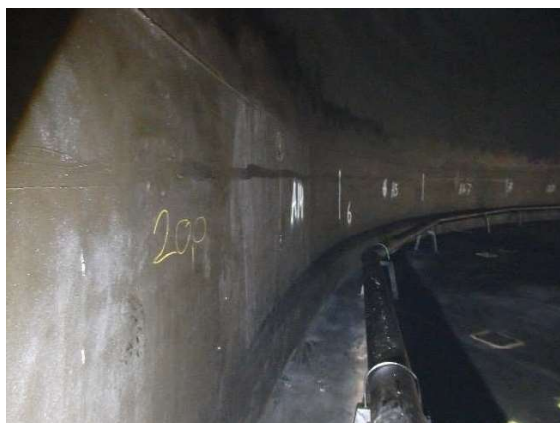
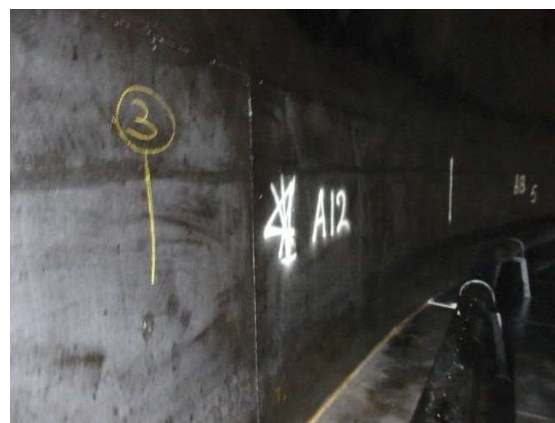
6.2.15 Isoleret tank – udvendig overflade på svøb

Emne/Aktivitet	Resultat/Vurdering/Anbefaling	Status
<p>1. Ultralyd-linje-scan for udvendig lodretliggende korrosionsspor (CUI) på svøbet - udføres som en vandret scanning i nåhøjde på indvendig svøbplade.</p> <p>2. Affødt af de påviste indikationer på betydende undersidekorrosion på annularpladerne op mod tanksvøbet (se pkt. 6.2.11), er beklædningspladerne til svøbisoleringen blevet demonteret nederst på svøbet indenfor området med annularplade nr. A12-A16, med henblik på en besigtigelse for korrosion på svøbet.</p>	<p>Resultat:</p> <ol style="list-style-type: none">Der blev ikke påvist indikationer på betydende lodretliggende udvendig korrosion. <i>t-svøbplader (opmålt): R1=17,4-20,5 mm, R2=15.4-16.3mm. Se bilag 7.7</i>Ved besigtigelse af de afisolerede områder, blev der ikke observeret tegn på betydende udvendig korrosion på svøbet. <p><i>Det er bemærket, at isoleringen på undersiden over det afisolerede område forekommer fugtig – der er dog ikke tegn på rustløbere på svøbpladerne nedenfor området.</i></p> <p><i>Der er ikke observeret umiddelbart synlige skader/utætheder i beklædningspladerne over det afisolerede område.</i></p> <p><i>Den udragende bundkant er lokalt kraftig korroderet indenfor området (se fotos). Dette var forventelig på grund af de påviste indikationer på betydende undersidekorrosion på annularpladerne.</i></p> <p>Vurdering: <i>Det UT-scannede område på svøbet skønnes at være ok, og de registrerede restgodstykkelser opfylder Eemua 159.</i></p> <p>Anbefaling: <i>Det anbefales, at der udføres en nærmere gennemgang af kvaliteten af inddækningspladerne i området – udført af en isolatør – ikke mindst ved top af tanksvøbet ved overgang til taget.</i></p> <p><i>Ørsted har meddelt, at denne gennemgang er blevet udført, og at der herunder kun blev observeret en række meget små huller i inddækningspladerne.</i></p> <p><i>Risiko for betydende vandindtrængning gennem disse huller vurderes at være minimal og hullerne skønnes derfor ikke at have betydning for den fortsatte integritet.</i></p>

Affødt af betydelig korrosion på en række sammenhængende annularplader, blev inddækningsplader og isolering udvendig på svøbet demonteret i dette område. Det blev bemærket, at isoleringsmaterialet i området var fugtigt, og Ørsted har derfor fået foretaget en nærmere inspektion af om der forekommer utætheder i beklædningspladerne – udført af en isolatør.
