## Tilsynsrapport til offentliggørelse

Virksomheder  
J.nr. 2024 - 96495  
Ref. eiren/lobma  
Dato 27. marts 2026

| Virksomhedens navn | Seest losseplads |
| Virksomhedens adresse | Vranderupvej 30, 6000 Kolding |

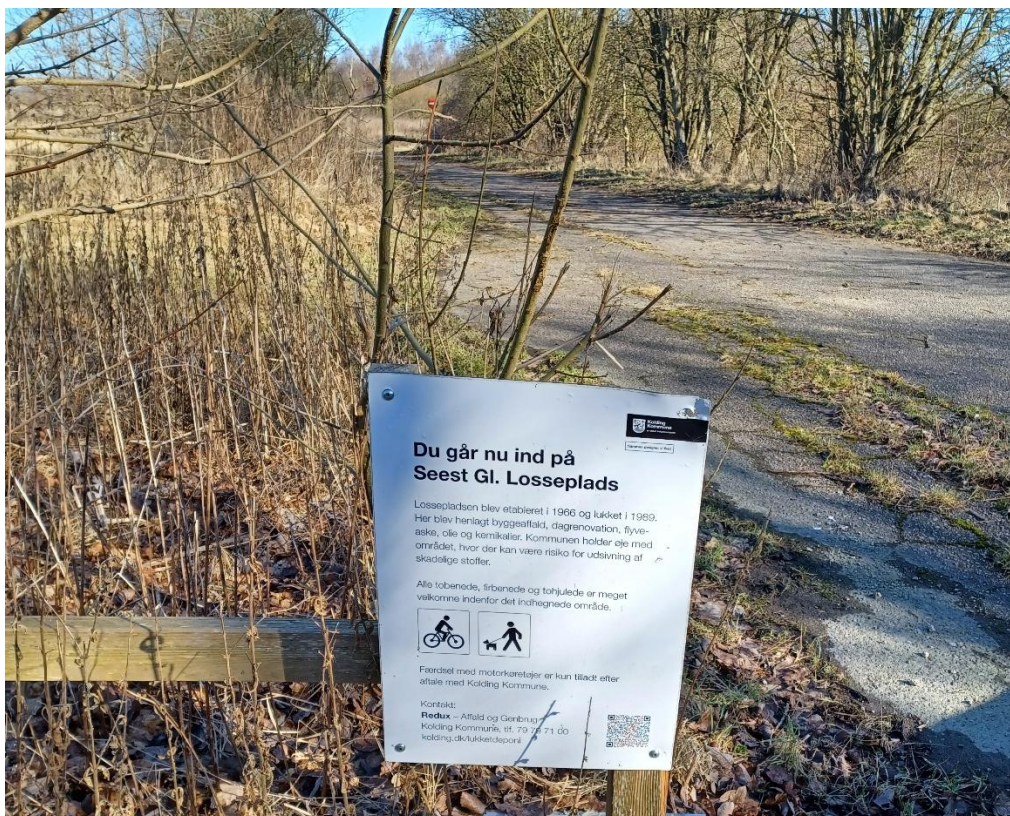
Figur 1. Skilt udenfor Seest lossepladsen.

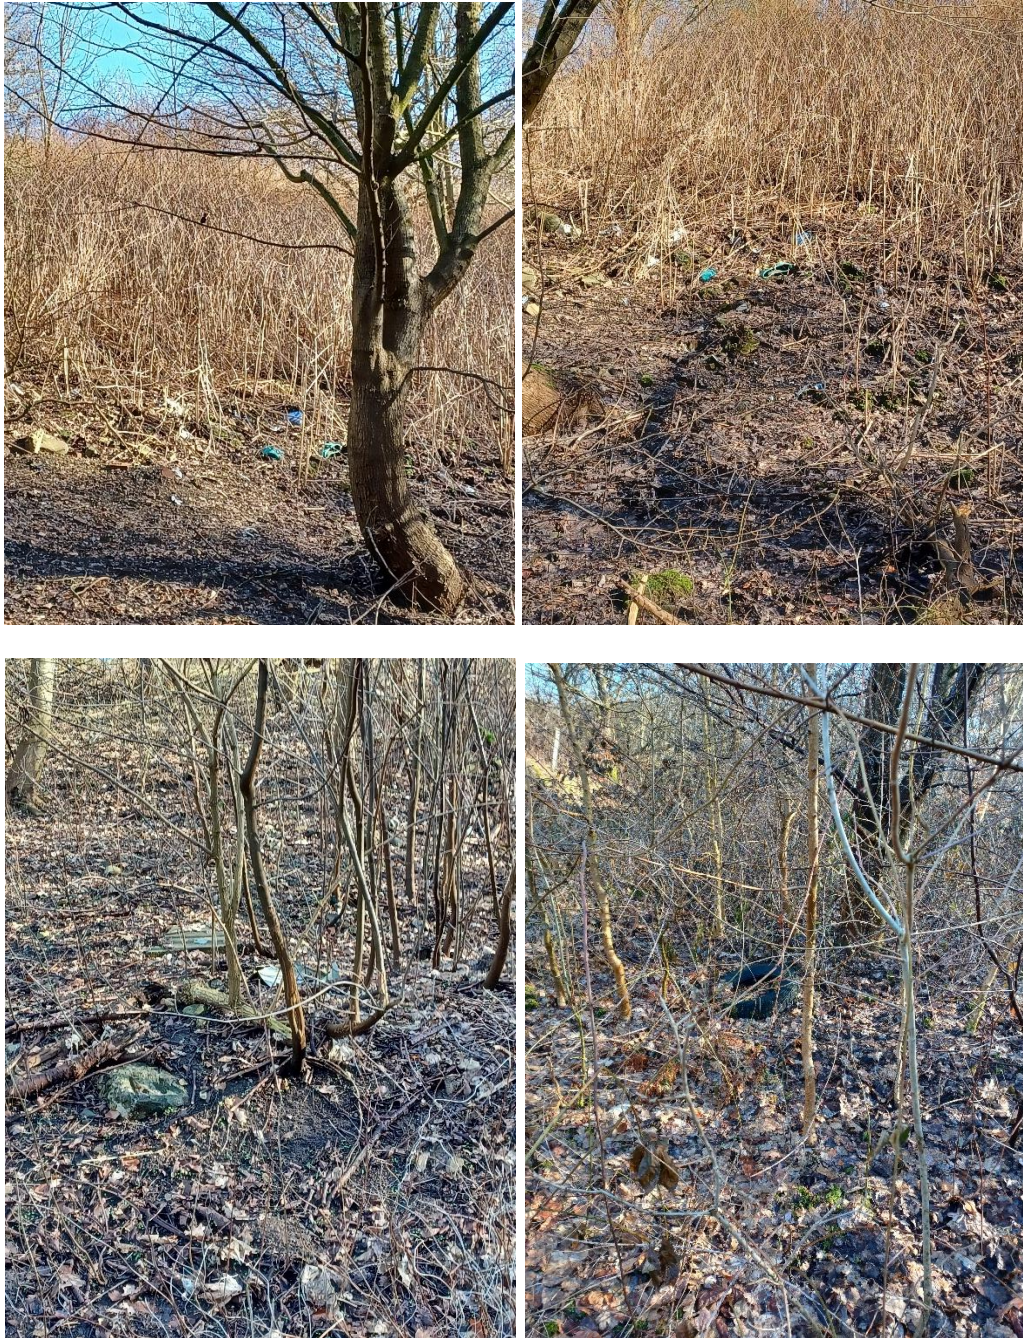
Der blev, som også oplyst i årsrapporten for 2024, observeret fritliggende affald, primært på deponiets nordvestlige del.

Der er tale om diverse plastdele, beton, metal osv. jf. figur 3. Kolding Kommune oplyste, at det fritliggende affald enten dækkes over med jord eller opsamles.

*Figur 3. Fritliggende affald som observeret i deponiets nordvestlige side.*

Miljøstyrelsen ønsker at holdes løbende orienteret om tidsplan for processen og resultaterne herom.

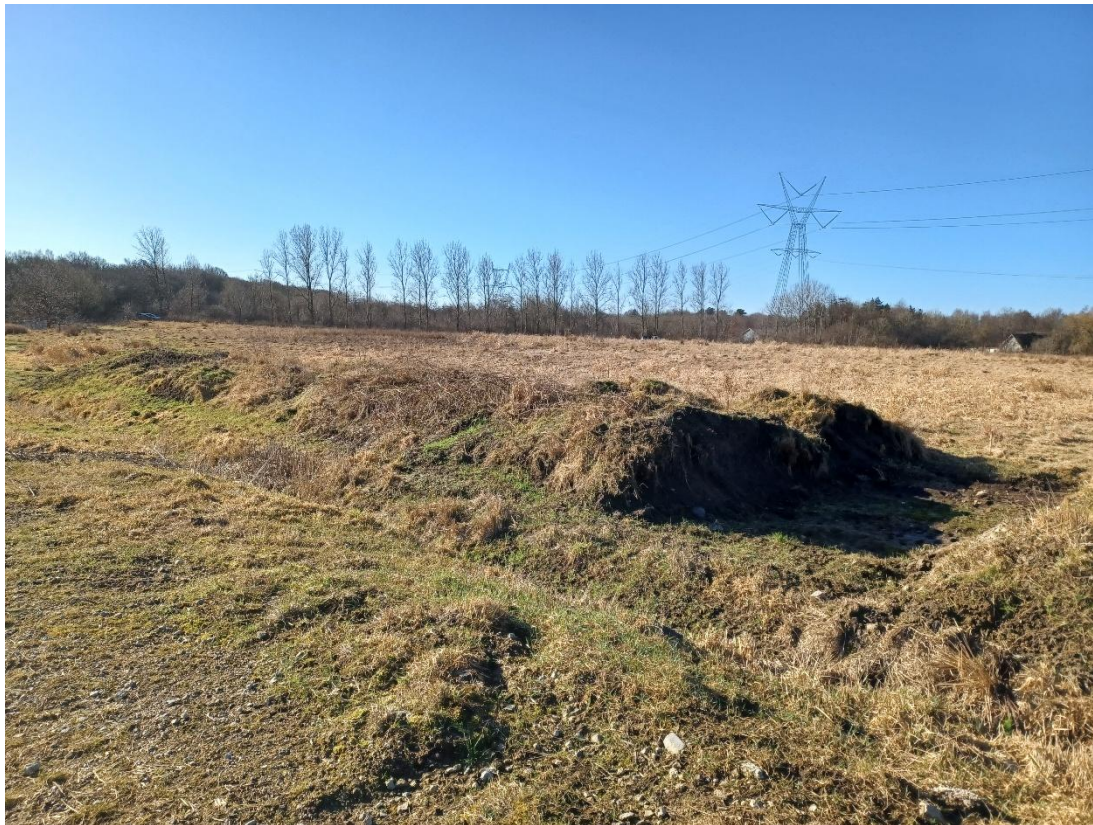
Der blev ved tilsynet observeret et par jordmiler og et lille oplag af store sten. Kolding Kommune oplyste, at jorden er opgravet fra lossepladsen, i forbindelse med etablering af kompostbedene 4 og 5 i august 2022.

Kolding Kommune vurderer, at der har været et oplag af ca. 480 tons jord. Jorden er lagt i to miler på den nye del af lossepladsen mod øst. I løbet af 2025 har Kolding Kommune, Redux – Affald og Genbrug, analysedokumenteret de to jordmiler. Analyserne viste, at ca. 60 tons jord har været forurenet med forhøjet indhold af nikkel og er bortskaffet til godkendt modtager (Meldgaard Miljø, Kolding).

Kolding Kommune vurderer at det resterende jordoplag er ca. 300 tons, se figur 7.

Jorden er dokumenteret ren og forventes anvendt som supplerende afdækningsjord på lossepladsen. Miljøstyrelsen tager dette til efterretning.

*Figur 7. Jord oplag på den nye del af lossepladsen mod øst.*
