## Tilsynsrapport til offentliggørelse

Virksomheder  
J.nr. 2019 - 1903  
Ref. anlhh/sujuh/  
ansck/soeje/ledes  
Dato: 8-4-2025

| Virksomhedens navn | Nordic Sugar A/S Nykøbing (herefter NS NYK) |
| Tilsynet omfattede | Relateret tilsyn til basistilsyn på virksomheden, se figur 1 og 2 for overblik.<br><br>Tilsynet omfattede:<br>Nordic Sugar A/S Nykøbing's<br>- røjordsdepoter på Hasselø Nor. |

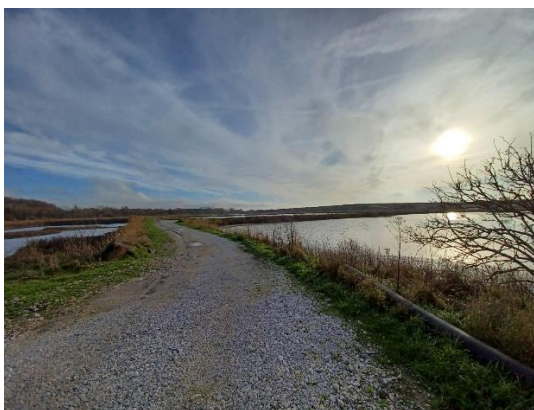
Den sydligste kolonne af sedimentationsbassinerne (bassin 45-46-47) havde været brugt i seneste roekampagne, og jorden var i færd med at sedimentere, se foto 7-8.

*Fotos 7 & 8: Foto til venstre viser bassin 45 fra nordlig side. Foto til højre viser bassin 45 med bassin 46 bagved og bassin 43 til venstre for kørevejen.*

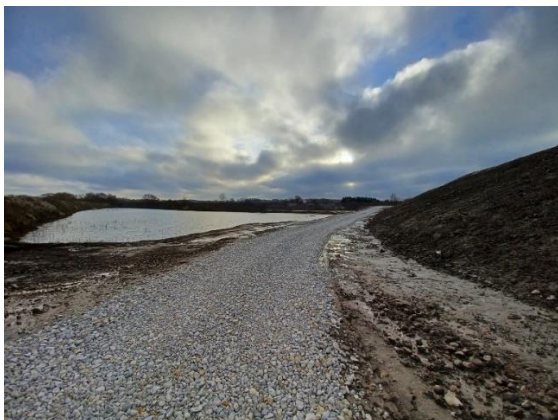
Ved det fysiske tilsyn og på luftfotos kunne det konstateres, at der er ændret på opdelingen af deponeringsenhederne 21 og 22, som nu er slået sammen, se foto 10, 11 og 12.

NS NYK oplyste, at enhederne er udgravet og digerene forhøjet. Der stod nu vand i enheden/enhederne, som dels stammer fra nedbør og dels fra afdræning fra deponeringsenhed 29 – ligeledes nedbør.

*Foto 10: Deponeringsenhed 21 slået sammen med enhed 22, og udgravet. Set fra nordvestlige hjørne.*

MST følger særskilt op på sammenlægning og udgravning af deponeringsenhederne 21 og 22.

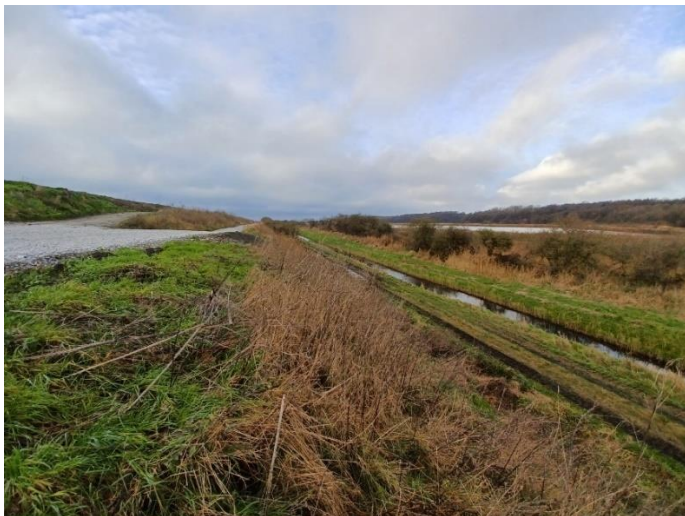
Deponeringsenhederne 29 og 30 fremstod meget høje, se foto 13 og GIS-kort med højdekurver, figur 3. I deponeringsenhed 29 viser højdekurverne på GIS kortet højder op til kote + 10 m omkring tilkørselsramperne. Digerne er nylig repareret og fremstod uden bevoksning. Toppen af digerne midt i deponeringsenhed 30 er på det højeste sted i kote + 11 m, jf. højdekurver på GIS kort.

Foto 13. Opkørsel til deponeringsenhed 29 set mod vest. Det nordlige dige af deponeringsenhed 29 ses i venstre del af billedet.

MST vil følge særskilt op vedr. deponering over kote 4,5 m.

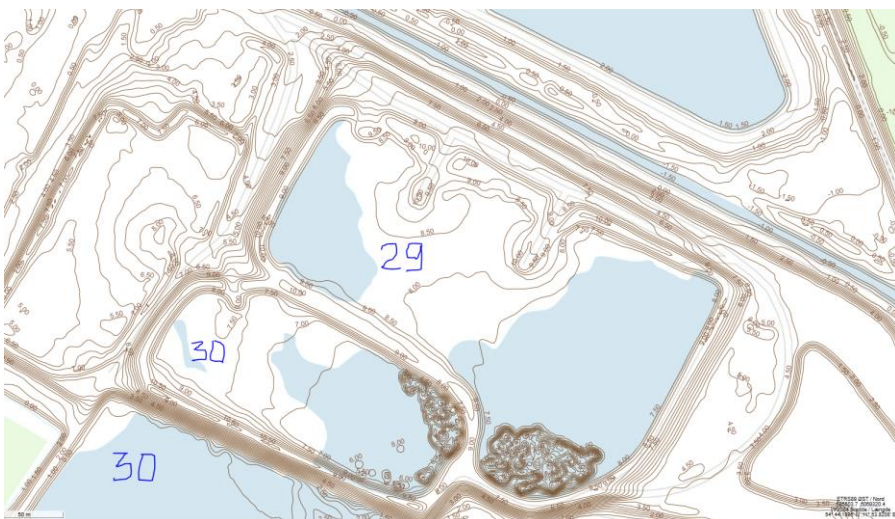
Figur 3. GIS-kort med højdekurver fra juli 2024. I deponeringsenhed 29 ses højder op til kote + 10 m. Toppen af digerne midt i deponeringsenhed 30 er på det højeste sted i kote + 11 m. NS NYK oplyste, at der er givet tilladelse til at øge deponeringshøjden fra kote 4,5 til kote 8,5 m i kommunens landzonetilladelse fra 2015.

MST oplyste, at der for erhvervsaktiviteter kan være behov for flere forskellige tilladelser/godkendelser. En landzonetilladelse kan ikke erstatte en miljøgodkendelse, og det er i miljøgodkendelsen, at konkrete krav til deponeringshøjden mv. for deponiet defineres. I revurdering af dec. 2006 er deponeringshøjden angivet til kote 4,5 m.

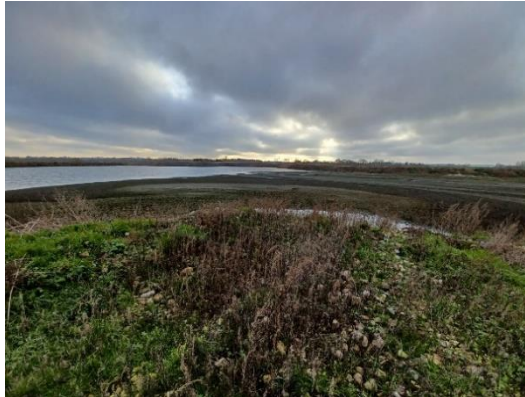
Foto 15 og 16, viser deponeringsenhed 29 "oppefra", og der står vand i enheden. NS NYK oplyste, at det er regnvand. NS NYK oplyste endvidere, at vand fra deponeringsenhed 29

frem til 2024 blev afdrænet til deponeringsenhederne 21-22 ved en ledning. Ledningen blev fjernet i sommeren 2024.

Foto 15 & 16. Til venstre: Foto taget "på tange" omtrent midt på nordsiden af deponeringsenhed 29, mod øst. Der står regnvand over det sted på diget, hvor der blev observeret udsivning, dvs. i fjerneste hjørne (i venstre del af billedet). Til højre: Foto taget på "tange" omtrent midt på nordsiden af deponeringsenhed 29, mod sydvest.

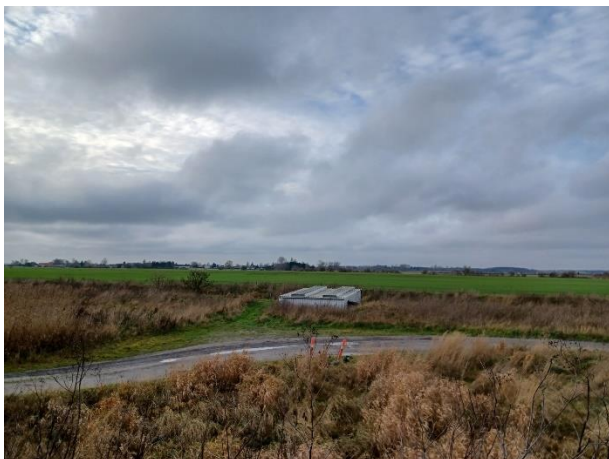
På følgende foto 17 ses farmingarealet fra det nordvestlige hjørne af bassin 50. Der blev ikke ved dette tilsyn fulgt yderligere op på årlige farmingrapporter.

Foto 17: Farmingareal set fra nordvestligt hjørne ved bassin 50 mod vest.

**NS NYK oplyste, at der fremsendes ny farmingrapport for 2023 på baggrund af fejl. Frist: den 2. april 2025.**

*NS NYK har fremsendt farmingrapport for 2023 pr. 1-4-2025.*

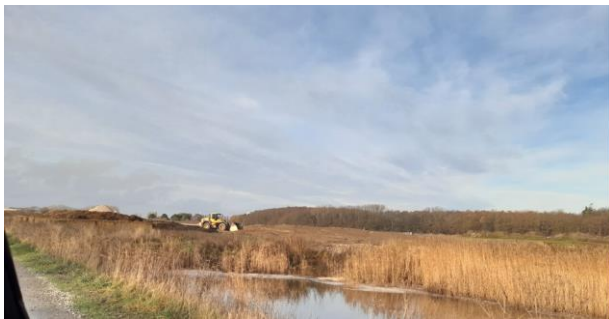
Ved oplagspladsen kunne observeres en gummiged, der udjævnede sand og grus frasorteret på fabrikken, se foto 19. NS NYK oplyste på tilsynet, at gummigeden formodentlig var i gang med at udjævne grus.

MST bemærkede, at oplagspladsen fremstår højere end det omkringliggende område, se foto 19 og figur 4, og bad NS NYK undersøge samt redegøre for, hvad der sker med oplagsmaterialerne. NS NYK oplyste opfølgende (på adm. tilsyn, del 4) at grus og sten fra mellemoplaget køres bort fra oplagspladsen og bruges til reparation af veje.

MST understregede, at grus og sten fra mellemoplag ikke er på positivlisten for deponiet. MST oplyste endvidere, at hvis materialet forbliver/ophobes på oplagspladsen, er der reelt tale om deponering. Pladsen er godkendt til mellemoplagring – dvs. oplagret materiale skal fjernes fra pladsen igen.

Foto 19: Sump/sø nederst i billedet og oplag af grønt/kompost bagved til venstre. Bagest ses hvid bunke med affald fra kalkbrænding. Bemærk forhøjet terræn i venstre del af billedet.

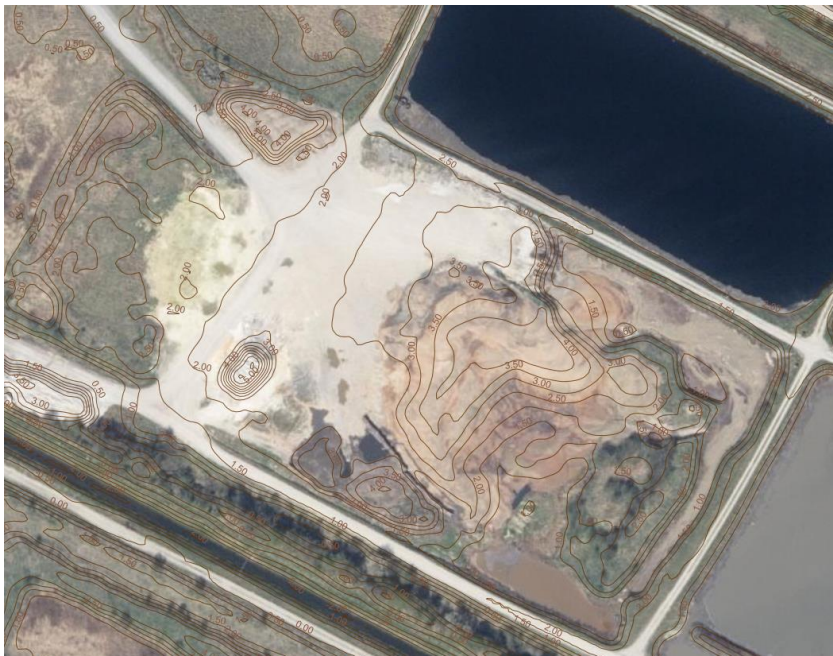
Figur 4: Plads til mellemoplag med højdekurver fra luftfoto (dateret 1. maj 2024). Området øverst til venstre i billedet ligger omkring kote + 0,5 m. Det lyse område – en stor planeret plads – viser koter på +2 - +3 meter.

MST vil i forbindelse med igangværende revurdering se på, om gældende vilkår til indretning og drift af oplagspladsen er tilstrækkelige og tidssvarende.

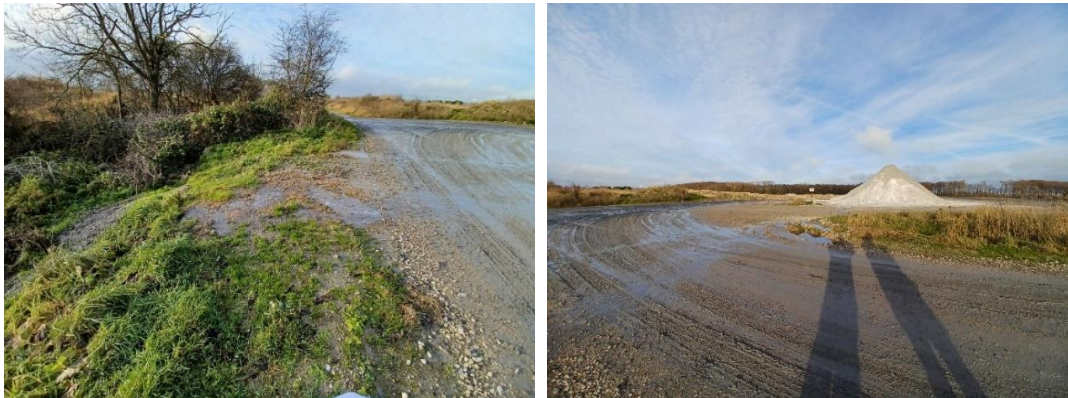
Oplaget af affald fra kalkbrænding ligger på en plads med lokalt højdepunkt, og overfladevand, der ikke løber til sump/sø, løber mod nord, vest og syd. På tilsynet kunne det konstateres, at vand fra oplag af affald fra kalkbrænding og grønt/kompost løber over grusvejen og ned ad skrænten til en grøft ved siden af Midterkanalen, se foto 22-23.

*Foto 22 & 23: Foto til højre viser overfladevand, der afstrømmer fra pladsen med oplag af affald fra kalkbrænding og grønt/kompost-oplag (uden for billedets højre side). Fotoet til venstre kan ses som forlængelse af fotoet til højre og viser vandet løbe over grusvejen og ned ad skrænten til en grøft ved siden af Midterkanalen i venstre side af billedet.*

**NS NYK bedes fremsende fotodokumentation af udbedring af oplagsplads til grus og sand, affald fra kalkbrænding og grønt/kompost. Frist: den 2. april 2025.**

*NS NYK har sendt fotodokumentation den 1-4-2025.*

MST vurderer, at der med igangværende revurdering skal tages stilling til, om gældende vilkår til håndtering af overfladevand fra oplagspladsen er tilstrækkelige og tidssvarende.

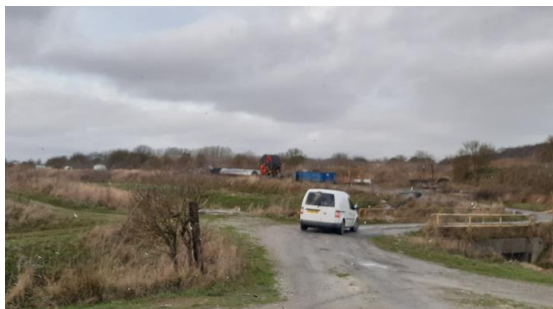
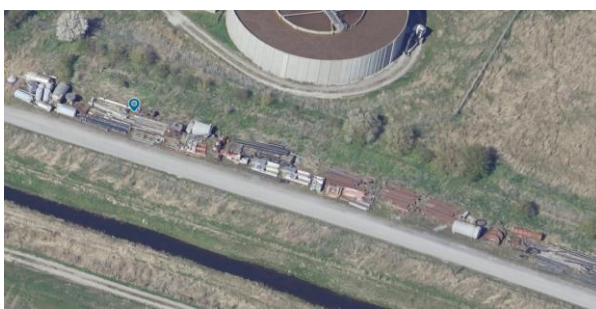
Der blev på afstand observeret en del opmagasinerede materialer, som tanke, container, metalrør mv. på nordsiden af Midterkanalen modsat farmingarealet, se foto 28-29. NS NYK oplyste, at det er materialer, der ikke bliver brugt mere oppe på fabrikken og grej til deponeringsanlægget.

*Foto 28 & 29: Til venstre ses opmagasineret af diverse store "materialer" i en vandret linje midt i billedet. Til højre ses skråfoto af opmagasineringen (af 21-4-2023) med spildevandstank øverst i billedet.*

**NS NYK bedes skriftligt redegøre for, hvad der opbevares på arealet, og om der vurderes at kunne være en miljøpåvirkning fra oplaget i form af belastet overfladevand. For tanke bedes oplyst om disse er tømt og rengjort. Frist: den 2. april 2025.**
