## Tilsynsrapport til offentliggørelse

Virksomheder  
J.nr. MST-1272-00683  
Ref. PAOLS/LOPED  
Dato: 01.02.2019

Virksomhedens navn	Nordic Sugar A/S Nakskov
Virksomhedens adresse	Tietgensvej 1, 4900 Nakskov
CVR nummer	29781834
Virksomhedstype	Biaktivitet - 5.4. Deponeringsanlæg, som defineret i artikel 2, litra g) i Rådets direktiv 1999/31/EF om deponering af affald, som modtager over 10 tons affald om dagen eller har en samlet kapacitet på over 25.000 tons, undtagen deponeringsanlæg til inert affald. (s)
Tidspunkt for tilsynet	16.11.2018
Baggrunden for tilsynet	Introtilsyn, ifm. revurdering 2019
Varsling af tilsynet	10. sep. 2018
Deltagere fra virksomheden	Ole Knudsen og Janni Johansen
Øvrige deltagere	
Tilsynet udført af	Palle Olsen og Lone Grunnet
Tilsynet omfattede	Jorddepot Savnsø Vig
Materiale udleveret

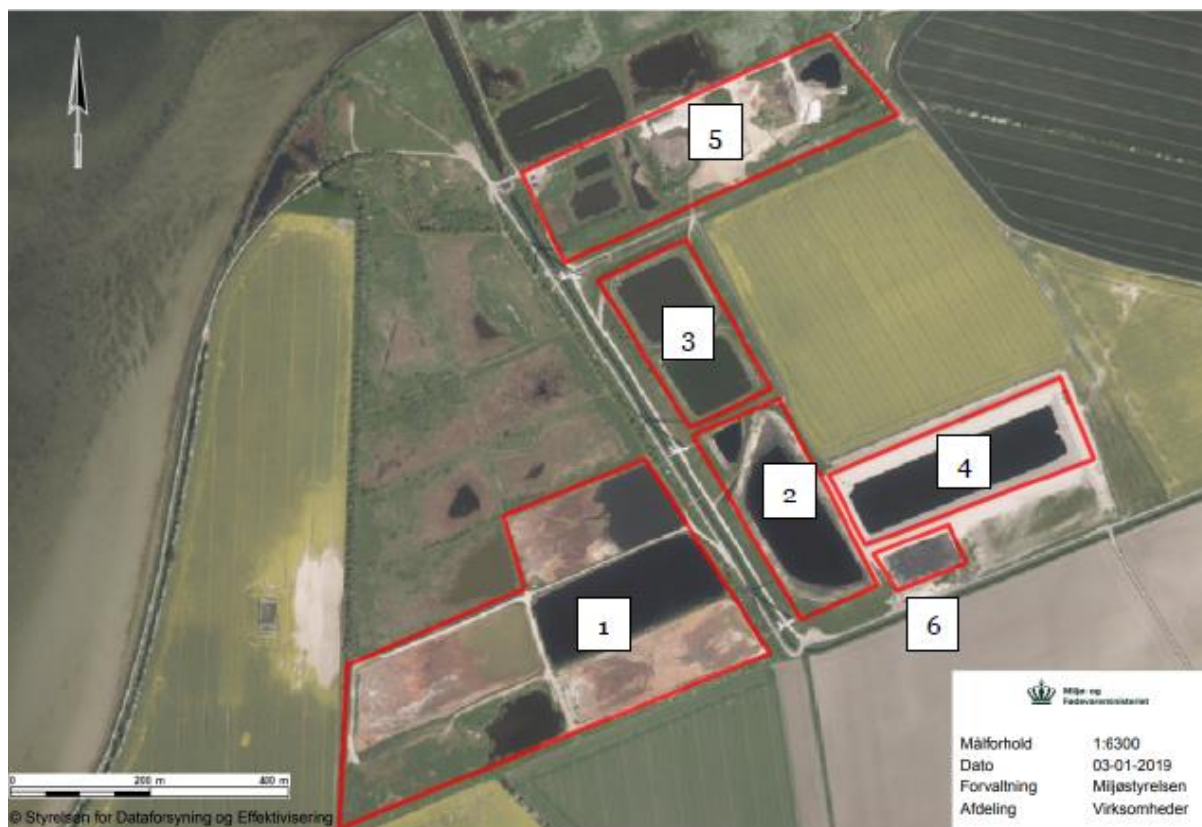
Figur 2. Opdeling af jorddepotet Savnsø Vig. Aktive depoter, deponeringsenheder 6, 8, 9, 10 og 11/1/, bassin 23 og 24 /2/, klarringsbassiner /3/, bassin 31 /4/, enhed for div oplag /5/ og kuloplag /6/.

Deponering foregår således, at procesvand og slam fra spildevandsrensning pumpes fra fabrik til de aktive bassiner /1/. Herfra sedimenterer de større partikler til bunden. Bassinerne ved /1/ antages at have en restkapacitet, der svarer til den nuværende sæson (2018-2019). Herfra pumpes vandet videre til bassin 24 /2/, som pt. virker som et efterklarringsbassin, hvor jorden får yderligere mulighed for at sedimentere. Ved normal drift, vil vandet, efter bassin 24, pumpes til bassin 23 /2/. Bassin 23 er et hydrolysebassin, som er etableret for at kunne have mulighed for at hæve temperaturen og derved katalysere gavnlige nedbrydningsprocesser, hvis disse ikke er optimale ved tidligere bassiner. Hydrolysebasinet var ikke aktivt ved tilsynet. Fra bassin 24 eller 23, pumpes vandet til

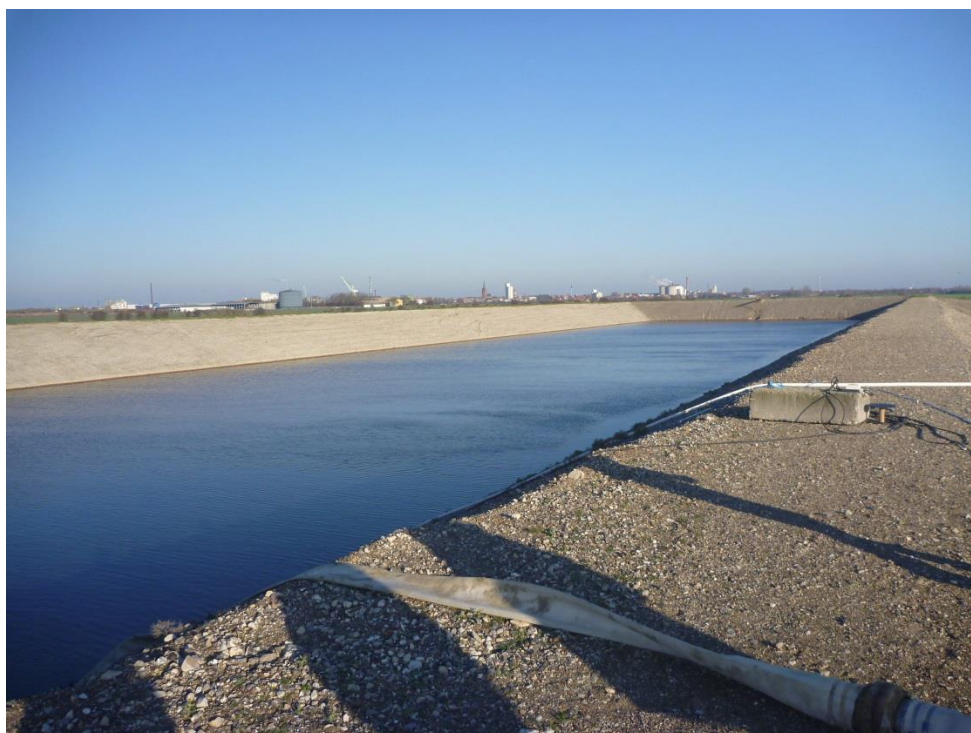
Virksomheden har tilladelse til at tage endnu et bassin i brug (bassin 31)/4/. Dette havde ved tilsynet ikke været nødvendigt endnu. Ved tilsynet var der kun vand fra nedbør i bassinet (foto 1). Bassinet er dog efter tilsynet senere i kampagnen taget i brug.

Foto 1. Bassin 31, indeholdende vand fra nedbør.

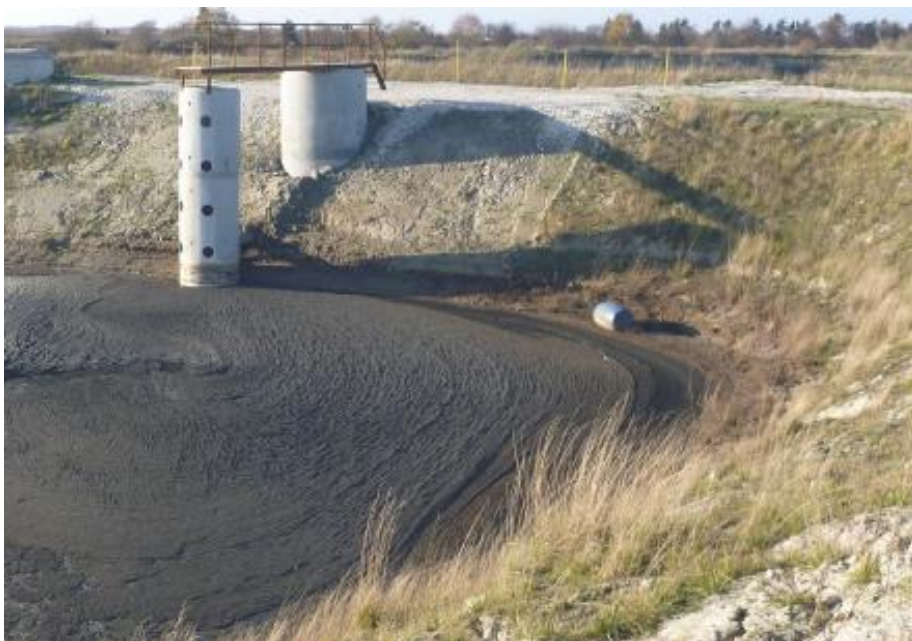
Miljøstyrelsen observerede en tom plastiktønde i bassin 24 /2/ (foto 2). Tønden har været brugt som flyder til en dykpumpe, da bassinet blev tømt i foråret. Miljøstyrelsen vurderer ikke at der er en miljømæssig risiko forbundet med tønden. Dog opfordrer Miljøstyrelsen virksomheden om at rydde op og sikre, at tønden ikke forsvinder i deponiet.

Foto 2. Plastiktønde i bassin 24.

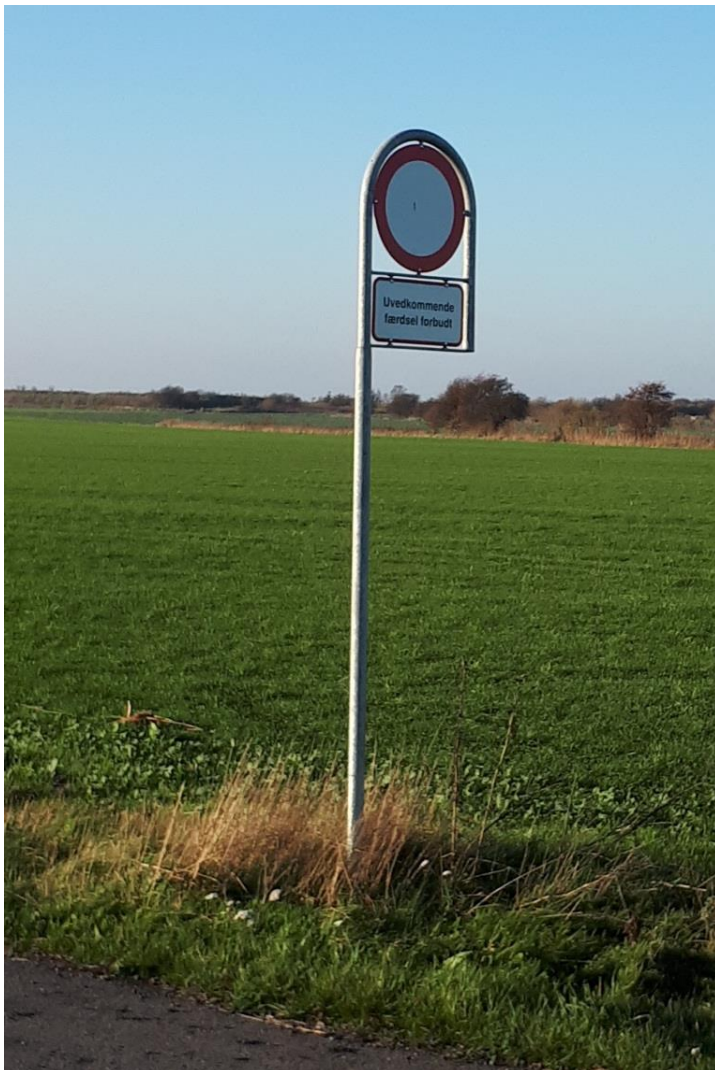
Der er til- og frakørsel via Stensø Allé og Bassinvej. Fra Bassinvej var området tydeligt angivet med skilt (foto 3). Der blev ikke ført tilsyn med indgangen fra Stensø Allé.

Foto 3. Skiltning ved indkørsel via Bassinvej

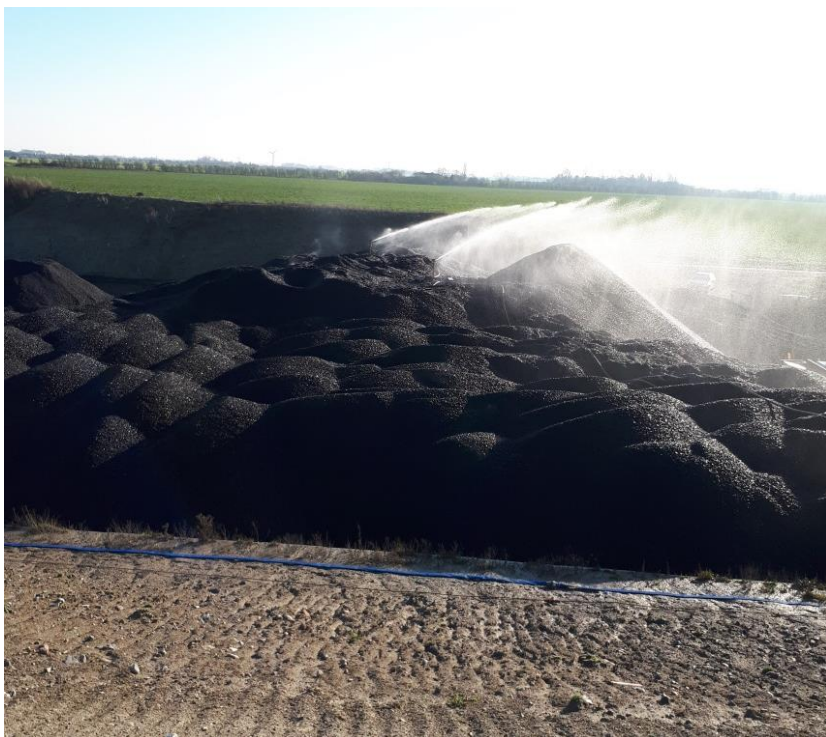
Der har været brand i kuloplaget /6/. Der udføres nu slukningsarbejde med sprinkler (foto 4 og 5). Vand til brandslukning pumpes fra bassin 31. Slukningsvand føres derefter via kuloplagets dræn til hydrolysebassin, med overløb til bassin 24 /2/ (foto 8), og efterfølgende rensningsanlæg.

Foto 4. Slukningsarbejde med sprinkler ved kuloplag

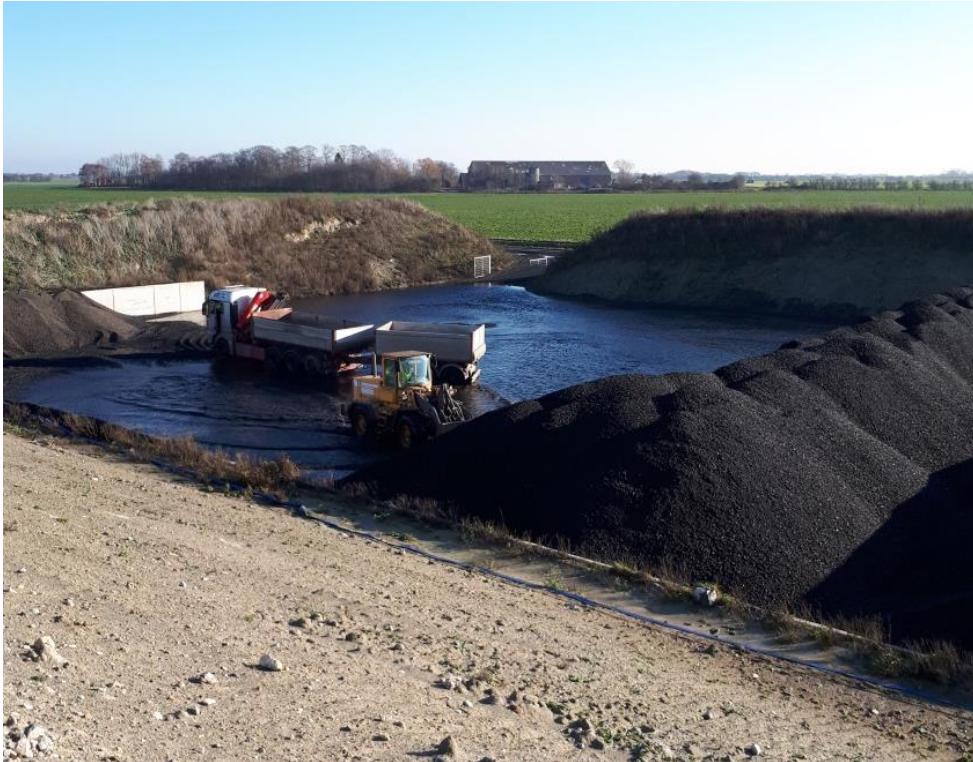
Foto 5. Slukningsvand opstaves og nødvendiggør dræning

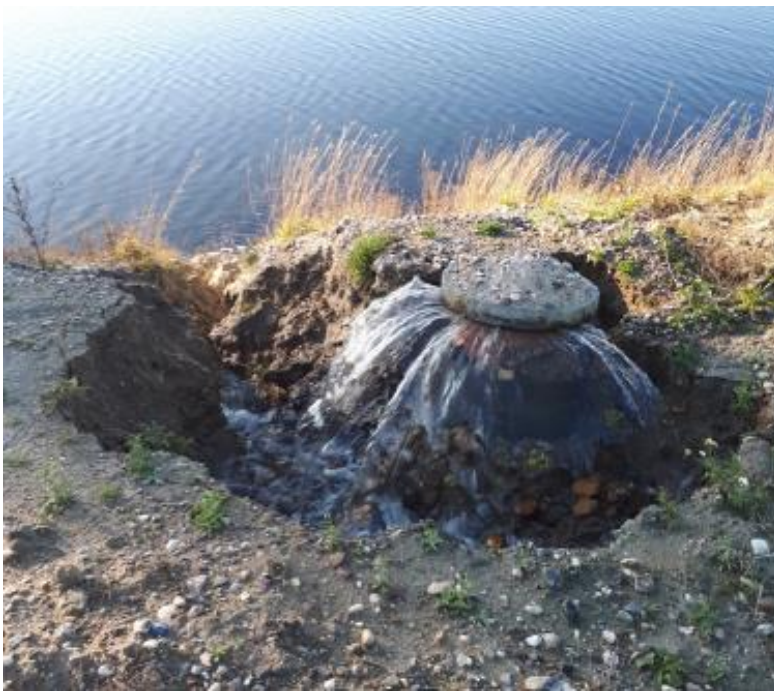
Foto 6. Overløb af slukningsvand fra kuloplag til bassin 24
