Tilsynsrapport til offentliggørelse

Tilsynsrapport

Virksomhedens navn	Novozymes A/S Kalundborg
Virksomhedens adresse	Hallas Alle 1, 4400 Kalundborg
CVR nummer	10007127
Virksomhedstype	D210a Fremst. af org/uorg kemiske stoffer - ikke bilag 1
Tidspunkt for tilsynet	01.05.2023
Baggrunden for tilsynet	Tilsyn, miljøuheld Udslip af Na ₂ SO ₄ fra afkast på granuleringstårn (EC) på grund af defekt posefilter.
Varsling af tilsynet	Nej
Deltagere fra virksomheden	Michala Møller og Henning Pedersen
Øvrige deltagere	
Tilsynet udført af	Tommy Skullerud Rasmussen
Tilsynet omfattede	<p>Miljøstyrelsen (Majbrit L. Miara) blev kontaktet telefonisk af Novozymes (NZ) ved Michala Møller kl 9.30 onsdag den 1. maj 2023. NZ oplyste, at der var sket et udslip af ca. 1 tons Na₂SO₄ fra deres granuleringstårn i Kalundborg. Dette på grund af et defekt posefilter.</p> <p>Råvaren var blevet spredt udover interne og eksterne arealer, blandt andet på nordsiden af jernbanen og på broen over jernbanen samt det nye trinbræt.</p> <p>Det blev besluttet at Miljøstyrelsen skulle besigtige området ved granuleringstårnet og undertegnede kørte derfor til Kalundborg.</p> <p>Det kommunale beredskab herunder politi var blevet

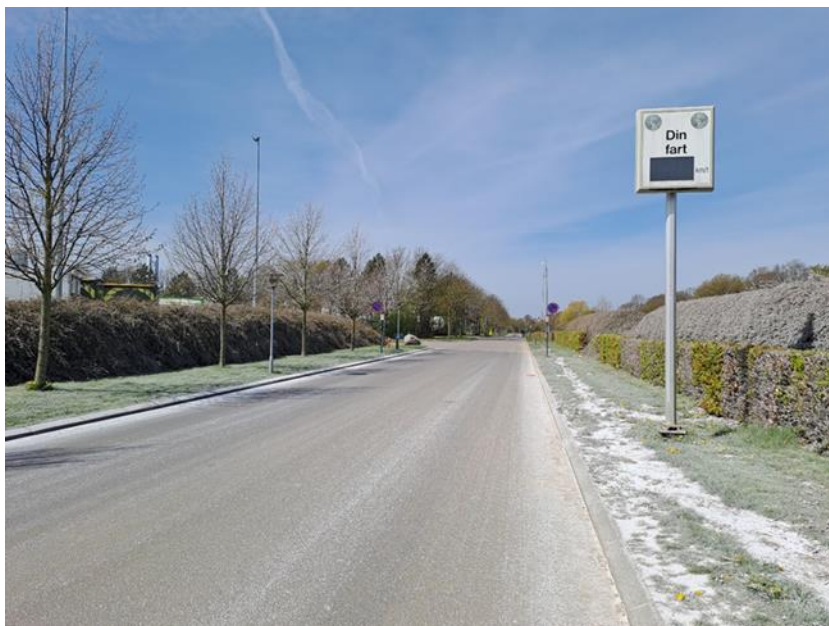
Det fremgik at den nordvestlige del af granuleringstårnet var ”malet” hvid på grund af det støvende udslip og at befæstede arealer var belagt med et tyndt hvidt lag støv. Ubefæstede arealer, træer og buske var tillige belagt med et hvidt tyndt lag Na₂SO₄-støv i et afgrænset område nord for granuleringstårnet.

Beplantning og vejarealer inde på virksomhedens område ramt af nedfald.

Miljøstyrelsen aftalte følgende vedr. oprydning af Na₂SO₄ på befæstede arealer indenfor hegnet:

Produktet spules til regnvandskloak vha. af slamsuger som samtidig suger ”spildevandet” op direkte fra brønd. Nedenstrøms regnvandskloak sættes barriere (ballon el lign) således at evt. rester af spildevand ikke kan tilgå regnvandssystemet nedenstrøms (afvander til å).

Det opsamlede spildevand køres til NZ renseanlæg (der har et nødbassin), hvor det kan doseres kontrolleret til renseanlæg.

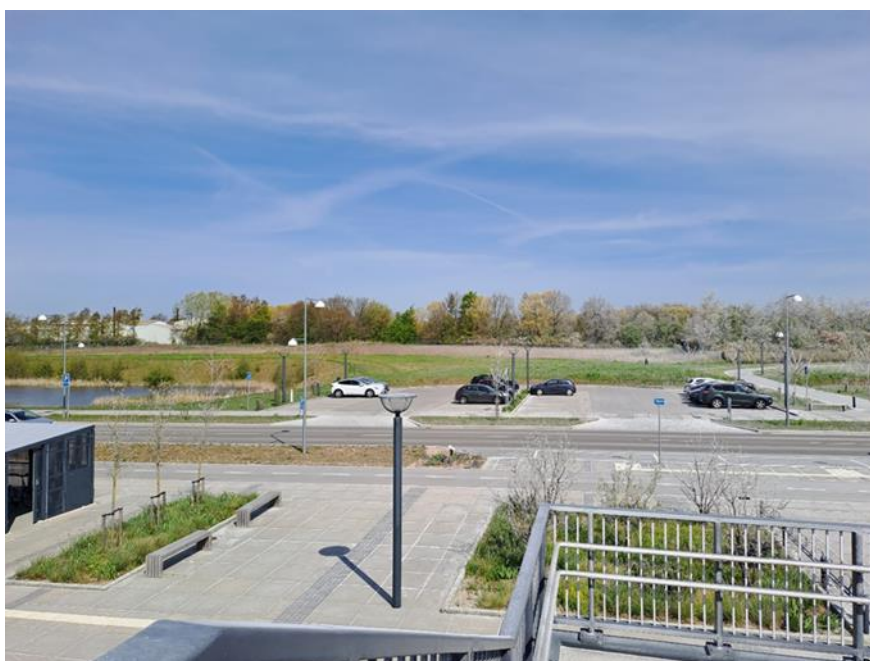
Parkeringsarealet nord for banen: Afgrænsning af nedfald ses især på beplantning mod nord vest. Regnvandsbassin ser ikke ud til at være berørt.

Det blev aftalt, at samme metodik skulle benyttes ved oprensning af de befæstede arealer udenfor virksomhedens hegn (herunder parkeringsplads ved jernbane/trinbræt).

Miljøstyrelsen anmodede NZ om at følge den oprydning som var aftalt dvs. at suge skyllevand op med slamsuger direkte fra kloak og aflevere det til renseanlæg. Dette blev accepteret.

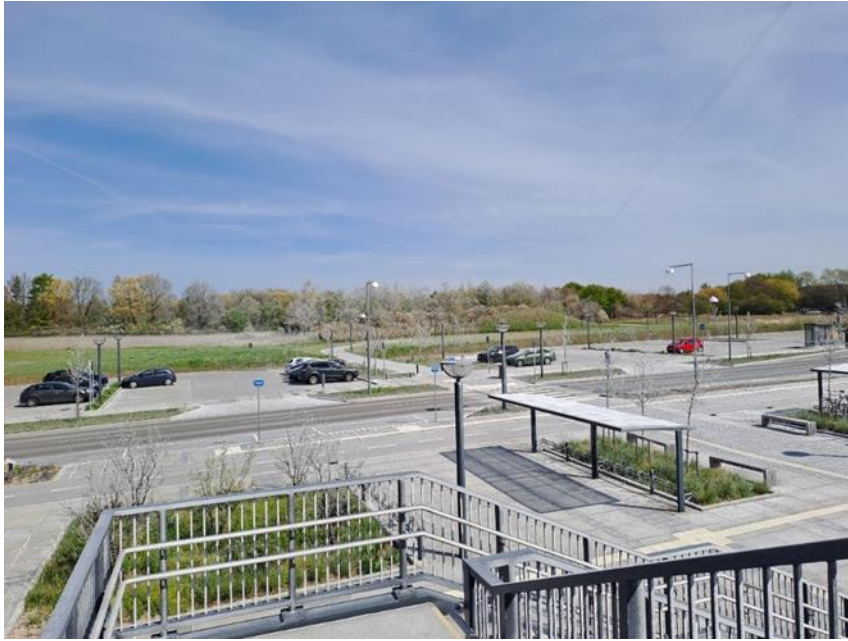
Afgrænsning af nedfald mod nordøst ses på beplantningen bagerst på billedet (til højre). Et tyndt lag ses på parkeringsarealerne.
