Boringsstatus for AV-miljø Deponi, Hvidovre ved tilsyn 10. november 2017

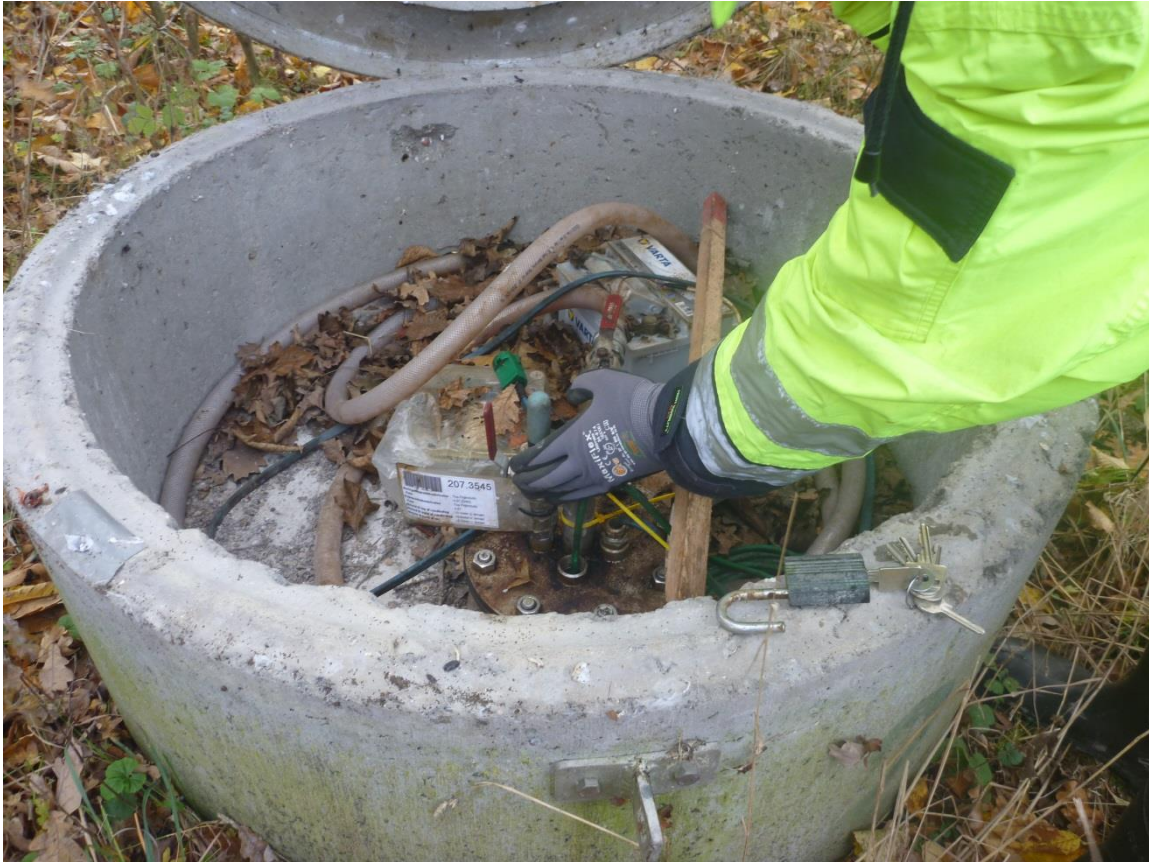
Foto af grundvandsboring KB 1(207.3545). De resterende grundvandsboringer er tilsvarende beskyttet, aflåst og markeret.
