## Tilsynsrapport til offentliggørelse

Virksomhedens navn	Ørsted Flyveaskedepot EtapeIII v/Esbjerg Havn
Virksomhedens adresse	Zodiakvej, 6700 Esbjerg
CVR nummer	27446469
Virksomhedstype	5.4 Deponeringsanlæg >10 t/dag eller kap. >25.000 t
Tidspunkt for tilsynet	
Baggrunden for tilsynet	Basistilsyn samt kampagnetilsyn vedrørende boringskontrol
Varsling af tilsynet	Varslet med brev af 28. juni 2018
Deltagere fra virksomheden	Mette Breintoft, Mikael Sørensen
Øvrige deltagere	
Tilsynet udført af	Benedikte Vandsø Christensen og Rasmus Søgaard
Tilsynet omfattede	Tilsyn med depotet samt kontrol af monitoringsboringer.
Materiale udleveret

**Boringsstatus for Ørsted Flyveaskedepot Etape III v/Esbjerg Havn  
Tilsyn den 11. juli 2018**

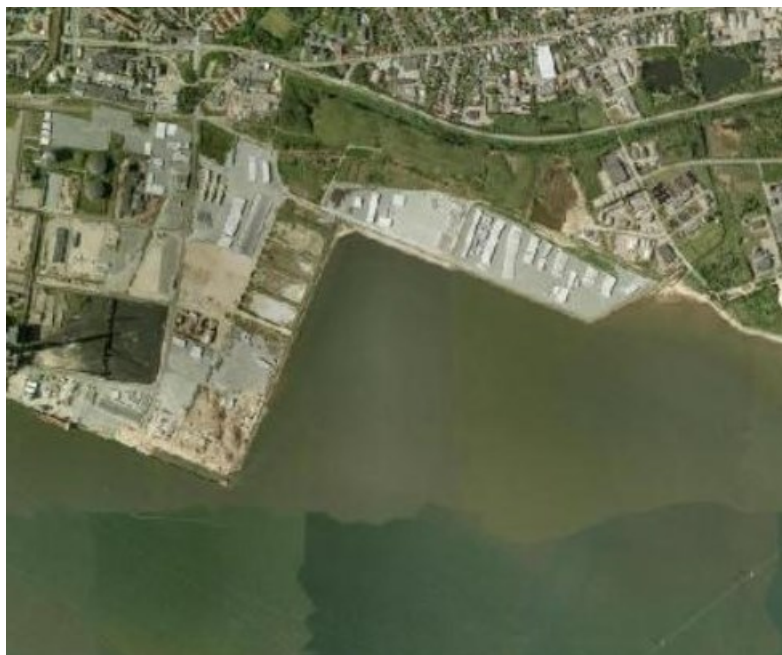
Depotet i sommeren 2010

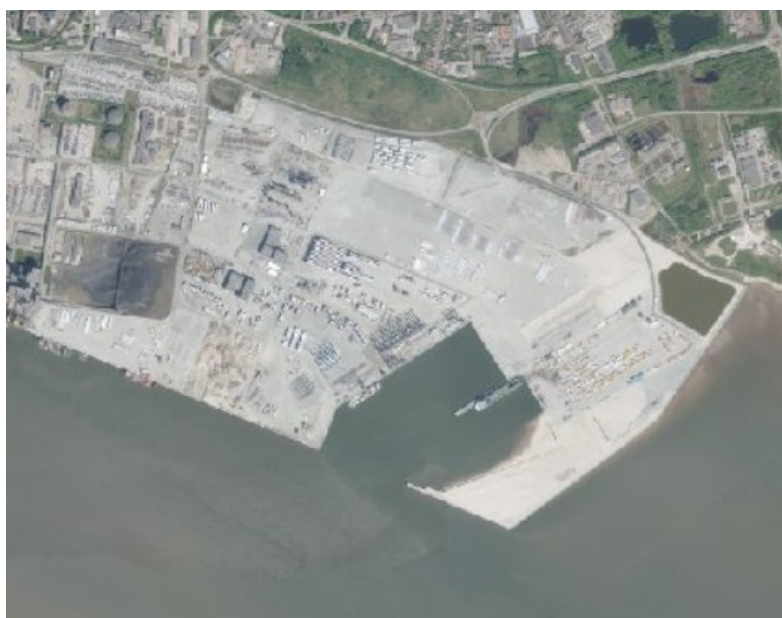
Depotet i sommeren 2018

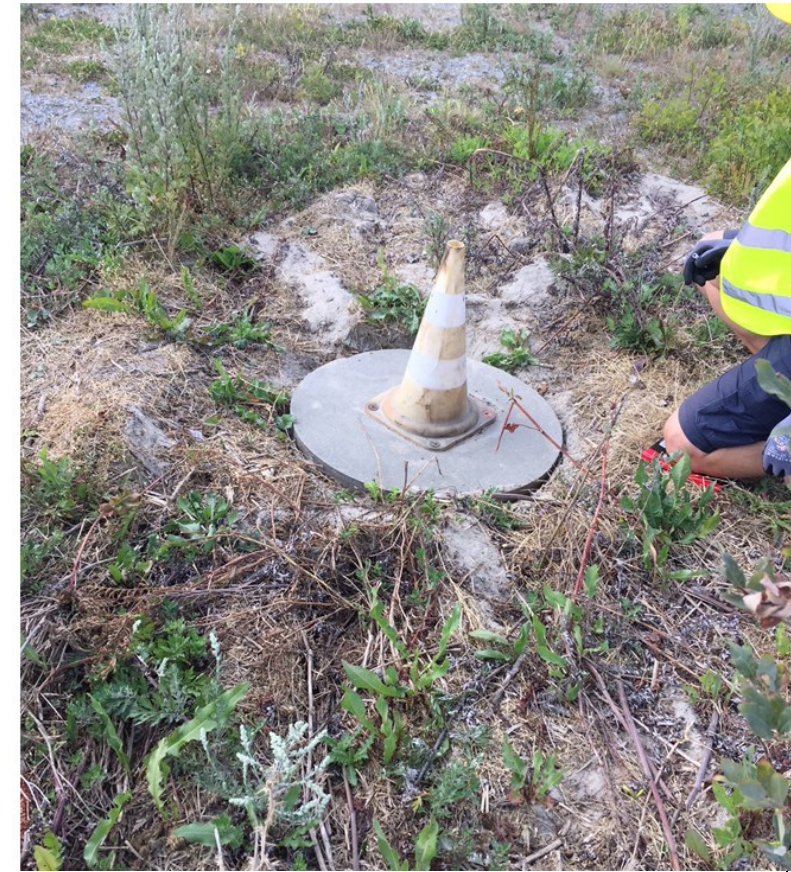
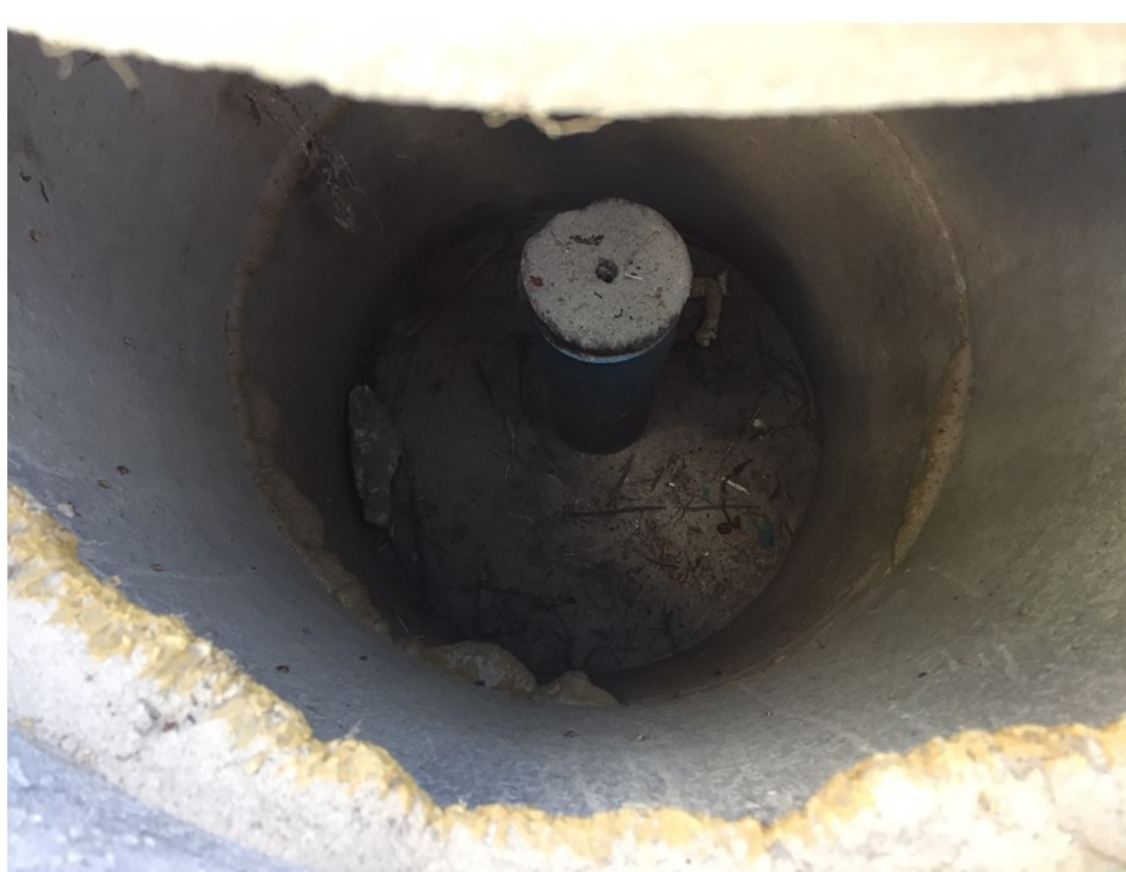
#### Boring 10

Boringen er den nederste i rækken, længst ud mod det nye spulefelt. Boringen er forsynet med vandtæt prop i forerøret. Keglen markerer boringen på arealet, hvorpå der ligger metervis af vindmøllevinger.

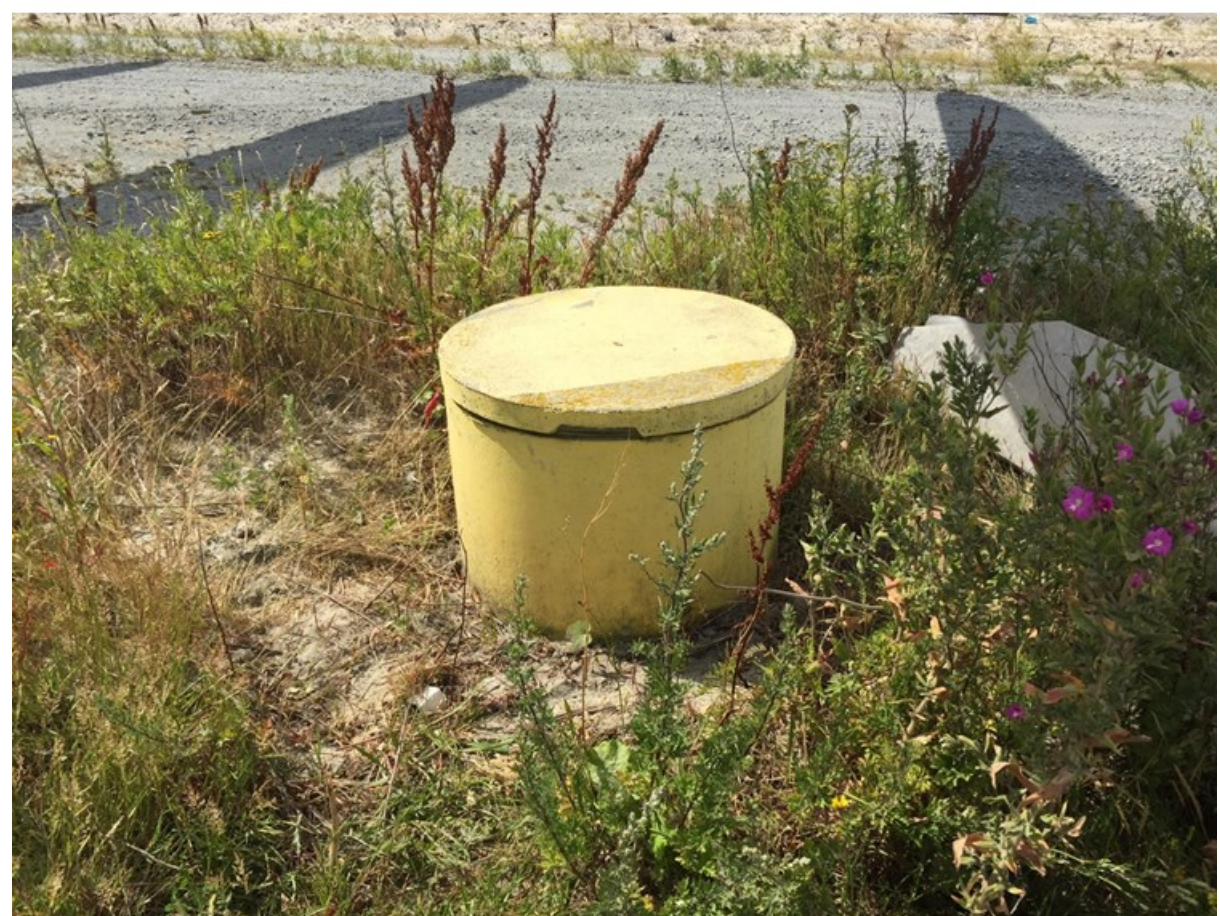
## Boring 9

Med beskyttelsesbrønd og låg. Boringen er forsynet med vandtæt prop i forerøret (fik desværre ikke et billede).

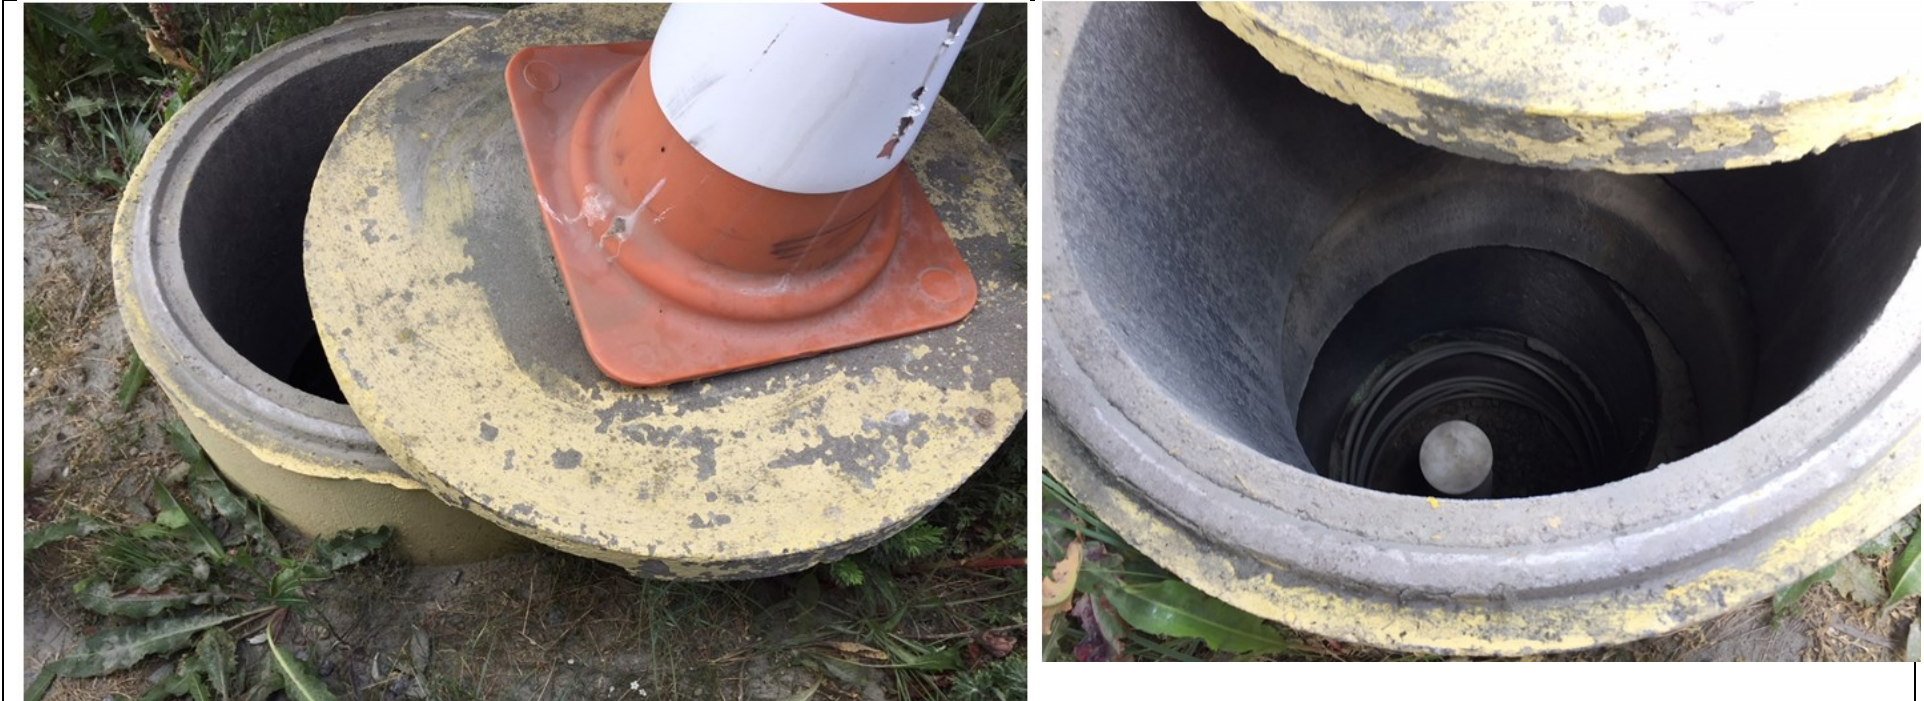
## Boring 8

Boringen er forsynet med vandtæt prop i forerøret. Betonringene i beskyttelsesbrønden er blevet forskubbet, men bliver holdt fast af den omkringliggende jord.

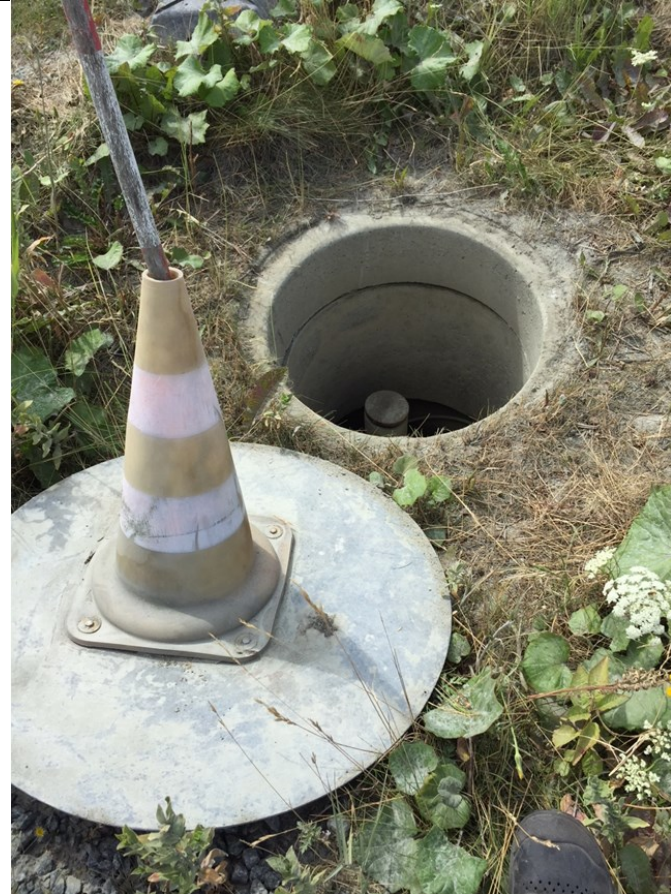
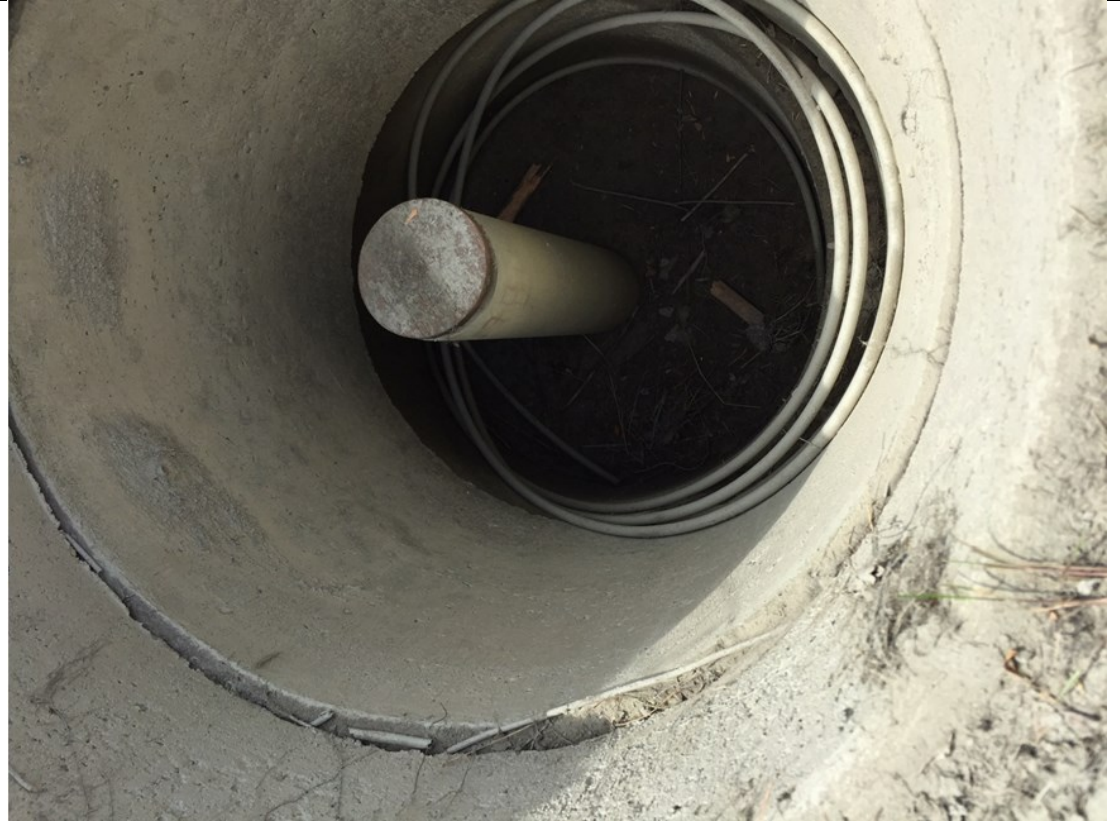
Boring 7A

Boringen er forsynet med markeringskegle. Forerøret er isat vandtæt prop.
