## Tilsynsrapport til offentliggørelse

Virksomheder  
J.nr. 2019 - 2455  
Ref. ulsee/anelb  
Dato: 17. november 2021

Virksomhedens navn	I/S Amager Ressourcecenter
Virksomhedens adresse	Vindmøllevvej 6, 2300 København S
CVR nummer	34208115
Virksomhedstype	5.2a Bortskaf/nyttig Ufarligt >3 tons/time, forbrænding
Tidspunkt for tilsynet	19.08.2021
Baggrunden for tilsynet	Basistilsyn, relateret tilsyn
Varsling af tilsynet	12.08. 2021
Deltagere fra virksomheden	Jonas Nedenskov. Sofian Attou, Christian Sieben, Andreas Kock Pedersen og Allan Skov. under punktet om spildevand,
Øvrige deltagere	Medarbejdere fra DTU ved pilotanlægget
Tilsynet udført af	Ulla Seerup og Annemarie Brix, Miljøstyrelsen- Virksomheder
Tilsynet omfattede	Ubefæstede arealer, tankgård, CC pilotanlæg, rensed processpildevand
Materiale udleveret	-

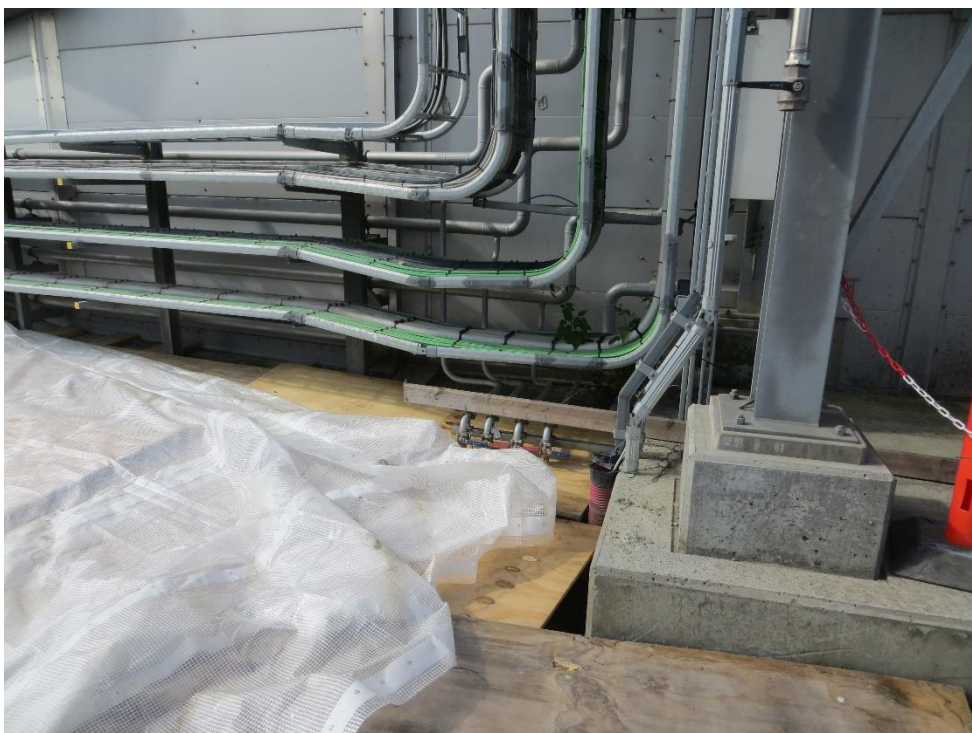
Opgravning i forbindelse med oliespilde blev besigtiget.  
Virksomheden udfører oprydningen frivilligt inden påbud.

P.t. er der afgravet 1,5 i dybden og 3 i bredden og i længden 5. Der er udtaget kantprøver til analyse. Virksomheden forventer, at der er rent i kanterne men ikke i bunden. Virksomheden fortsætter afgravning, når analyseresultater foreligger. Analyseresultater sendes til tilsynsmyndigheden.

Virksomheden ved ikke hvor meget olie der er spildt og hvor længe lækagen har stået på. Der bruges 4.000 l olie i timen, når en støttebrænder er i drift. Et mindre spilde kan ikke derfor ikke registreres i olieforbruget.

Spildet kommer fra drænhænder. Installationen af disse hænder skal ændres eller hænderne skal flyttes eller fjernes, så der ikke igen kan ske spild og forurening fra disse. Det aftales, at ARC sender forslag til indretning til Miljøstyrelsen.

Der skal renses ned til oprindeligt niveau. Hvis oprensningen er udført tilfredsstillende, skal MST meddele et ikke-påbud om yderligere undersøgelser og oprensning, som skal sendes i høring hos Københavns kommune og Regionen.

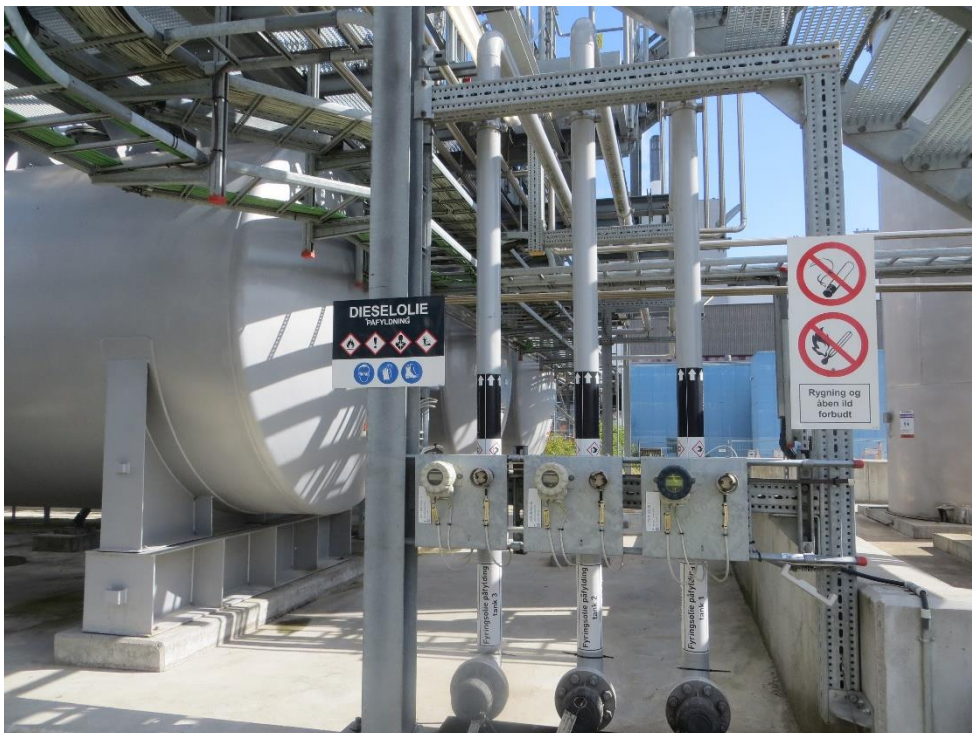
3 olietanke med tankningssted Fælles tankgrav.

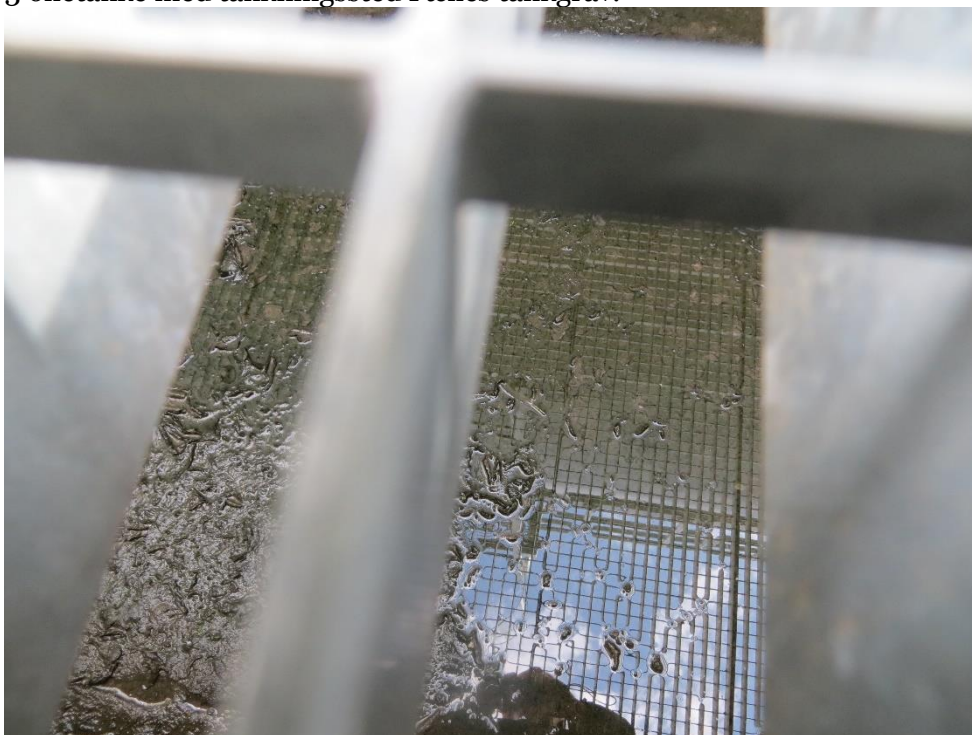
Slam i bunden af afløbsbrønden i olietankgraven

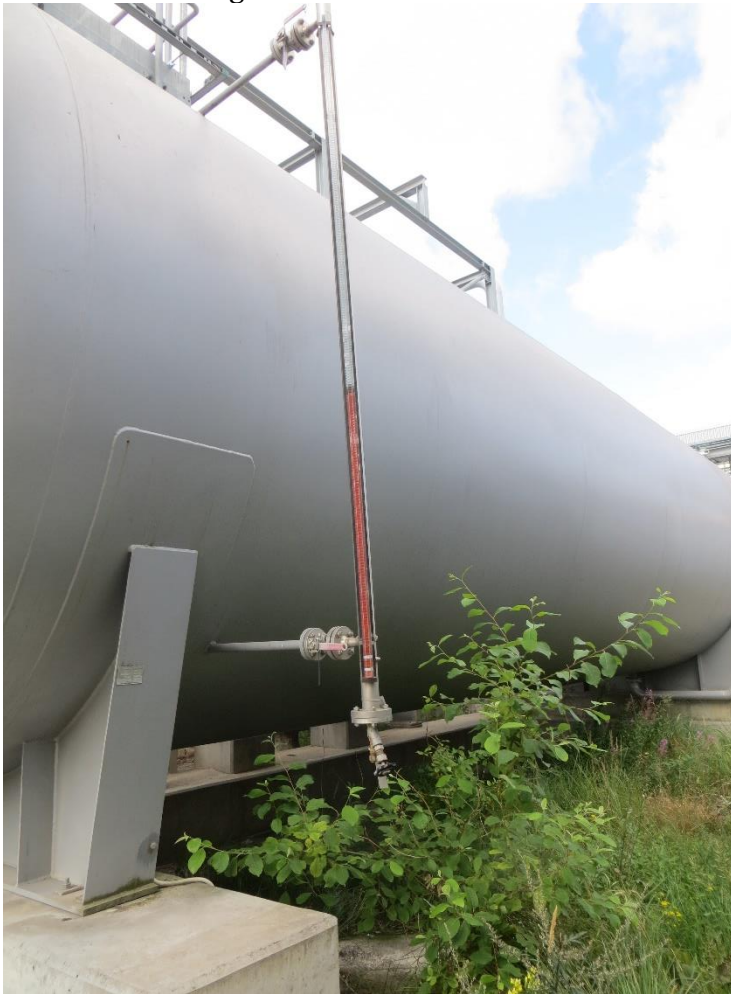
Der er en tank til kølevæske (50 % propylen) i forbindelse med tankgården, men denne tank er ikke placeret, så der er tæt befæstelse og mulighed for opsamling ved

spilde eller tankbrud.

Denne del af tankgården ser ud som om den ikke er lavet færdig. |

80 m3 propylentank uden tankgård og opsamling af spild

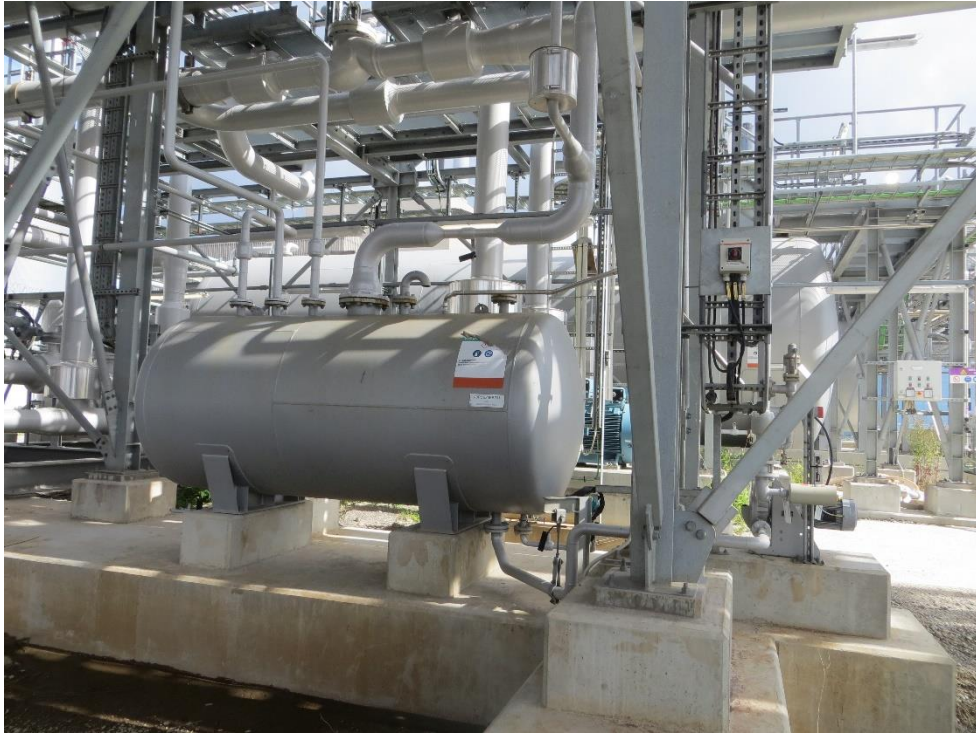
Tank til kondensvand fra propylen tanken

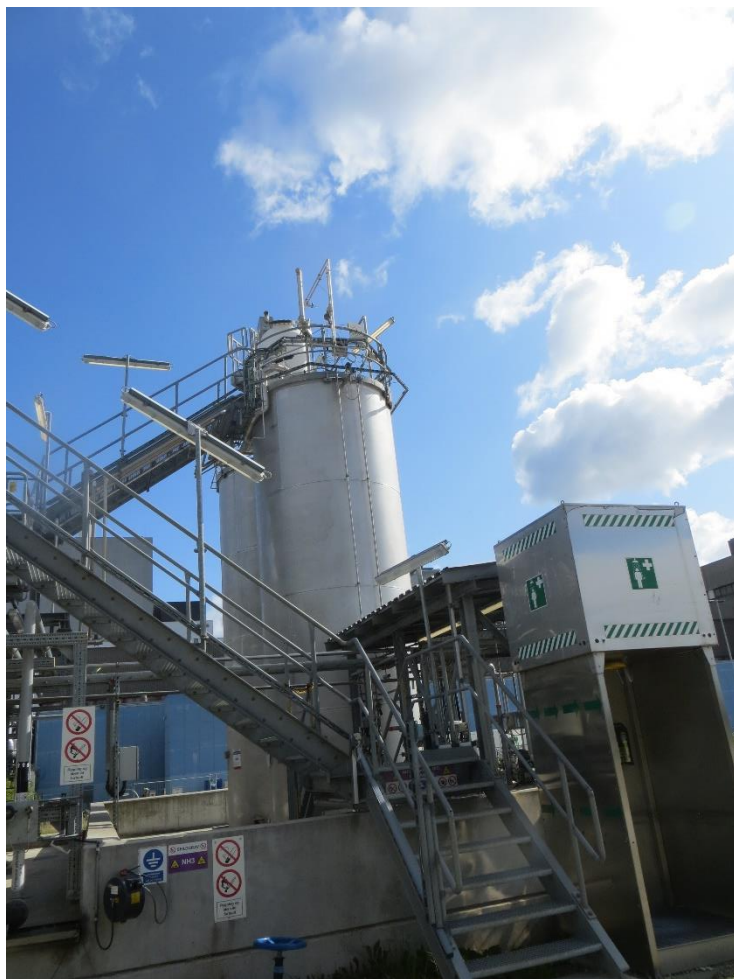
Ammoniaktanke

Studsen til tanken med ammoniakvand er beskyttet af tankgården.

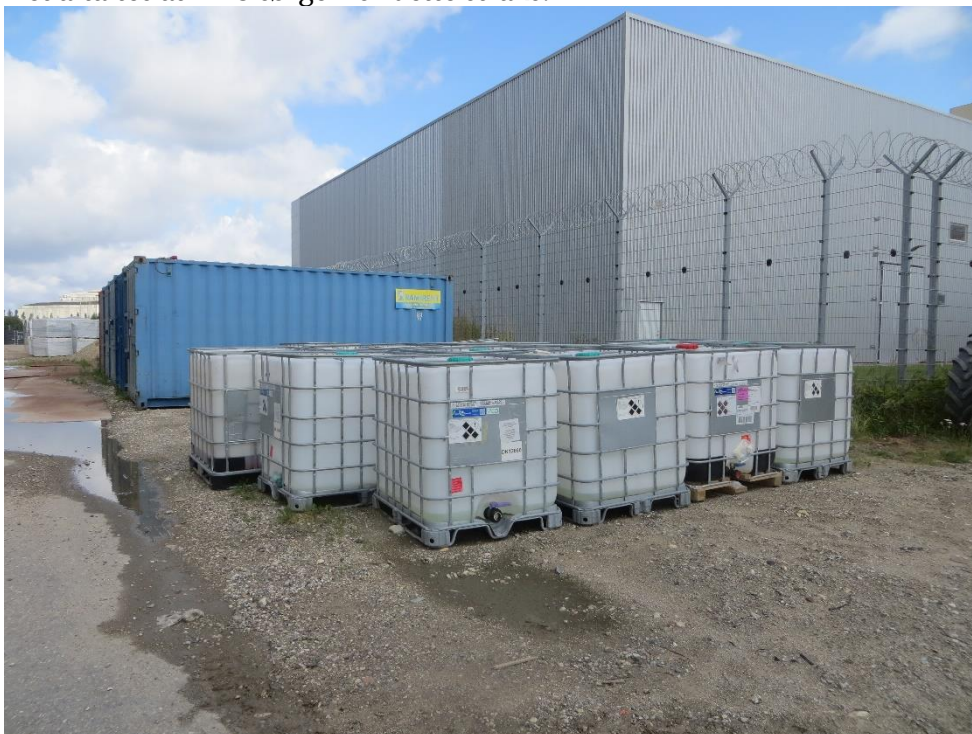
Det konstateredes at palletanke med lidt restindhold stod på ubefæstet areal, og at palletanke med indhold stod på befæstet areal.

Nogle af palletankene

Miljøstyrelsen indskærpede at alle palletanke med indhold – også sjatter – skal stå på befæstet areal med mulighed for opsamling af spild.

Det aftaltes at ARC sørger for dette straks.

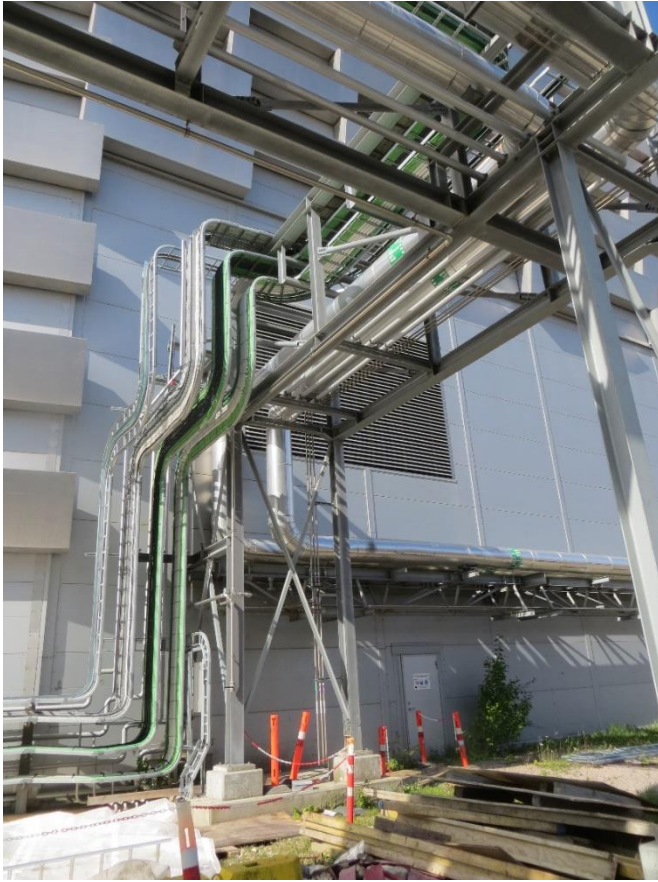
Rør fra tanke med olie, ammoniakvand og kølervæske til forbrændingsanlægget er overjordiske. Rørbroen og rør er over ubefæstet areal. Rørene ser ud til at være i pæn stand og der er ikke tegn på dryp eller spild fra arealet med tankgården til forbrændingsanlægget.

Rørbro og udgravningsområde

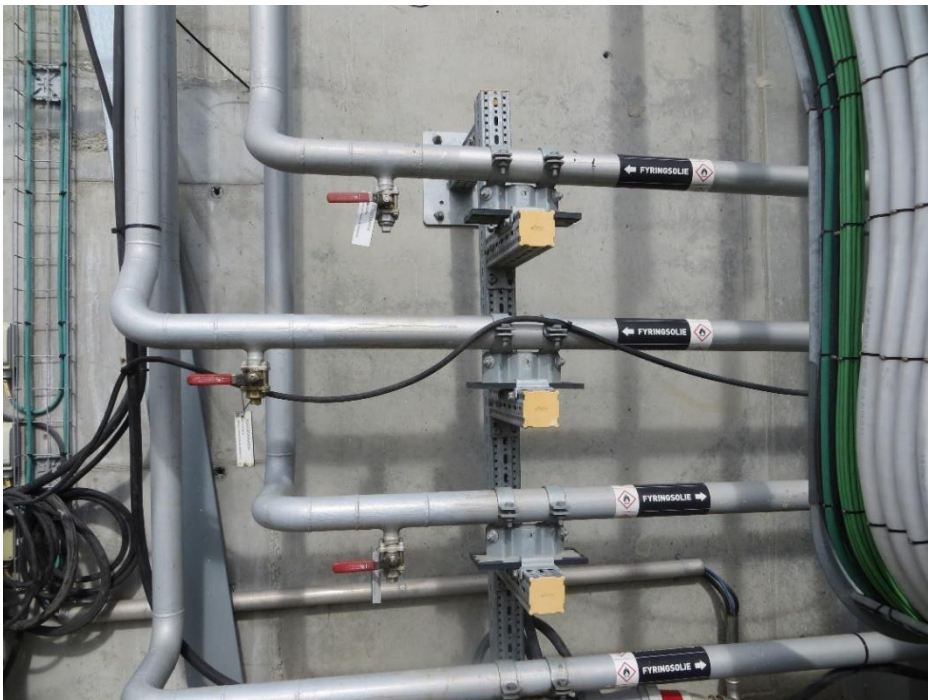
Rørføringer ved trappe 02 er ikke beskyttet mod påkørsel. Det aftaltes at ARC sættes beskyttelse op.

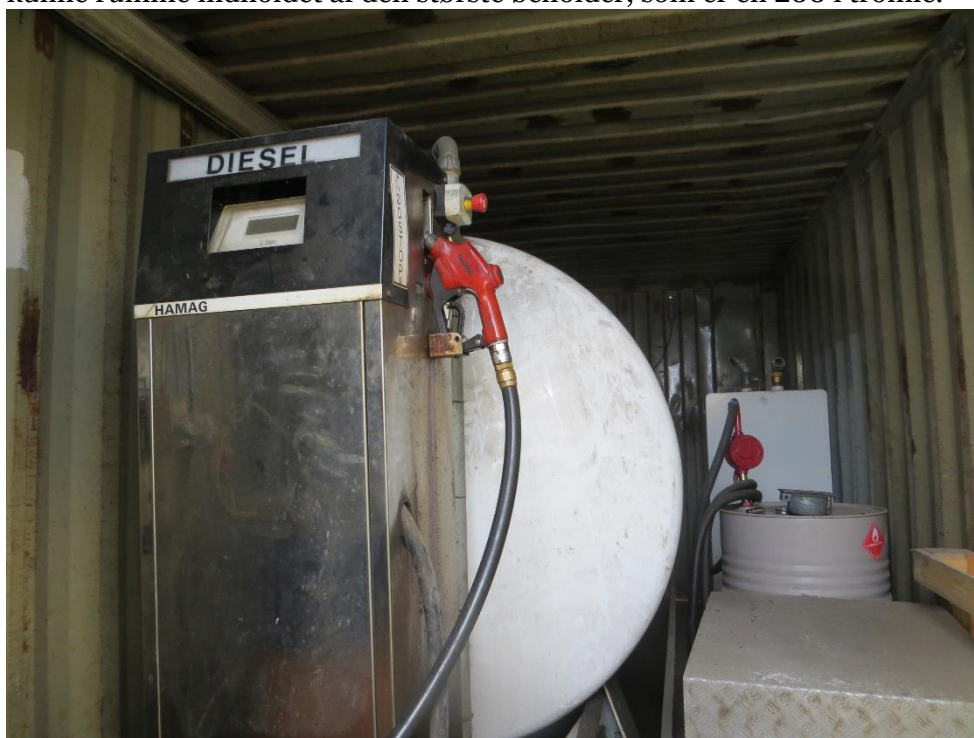
Den midterste indeholder dieselolietank til gummihjulsæssere. Arealet er befæstet.

Olietank i container nær port 11

Nærmeste nedløbsbrønd går til sandfang og olieudskiller med udløb til Øresund. Det aftales at ARC undersøger, om der er flydeluk og alarm på olieudskilleren. Det aftales at ARC sender tankattest for tanken.

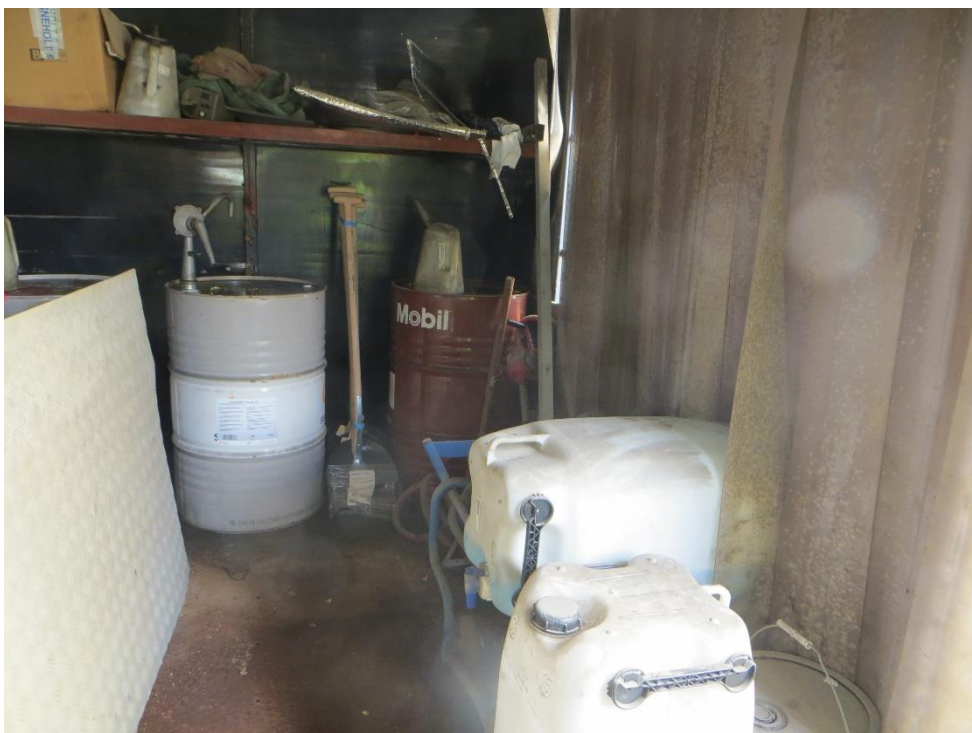
Container med oplag af flydende olie og kemikalieaffald uden spildbakke.

Den 3. container indeholder diverse flydende. Det aftales, at ARC indretter containeren med spildbakke og sender foto til Miljøstyrelsen. En spildbakke skal kunne rumme indholdet af den største beholder, som er en 200 l tromle.

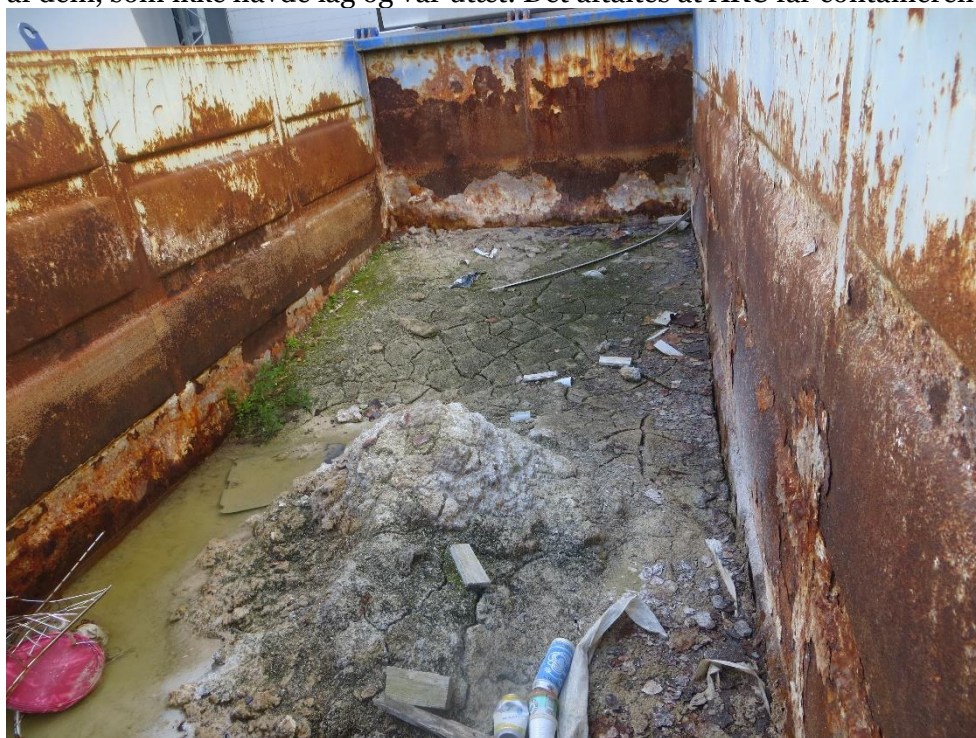
Der er opstillet flere containere, flest tomme. Der var jord/restprodukter/affald i en af dem, som ikke havde låg og var utæt. Det aftaltes at ARC får containeren tømt.

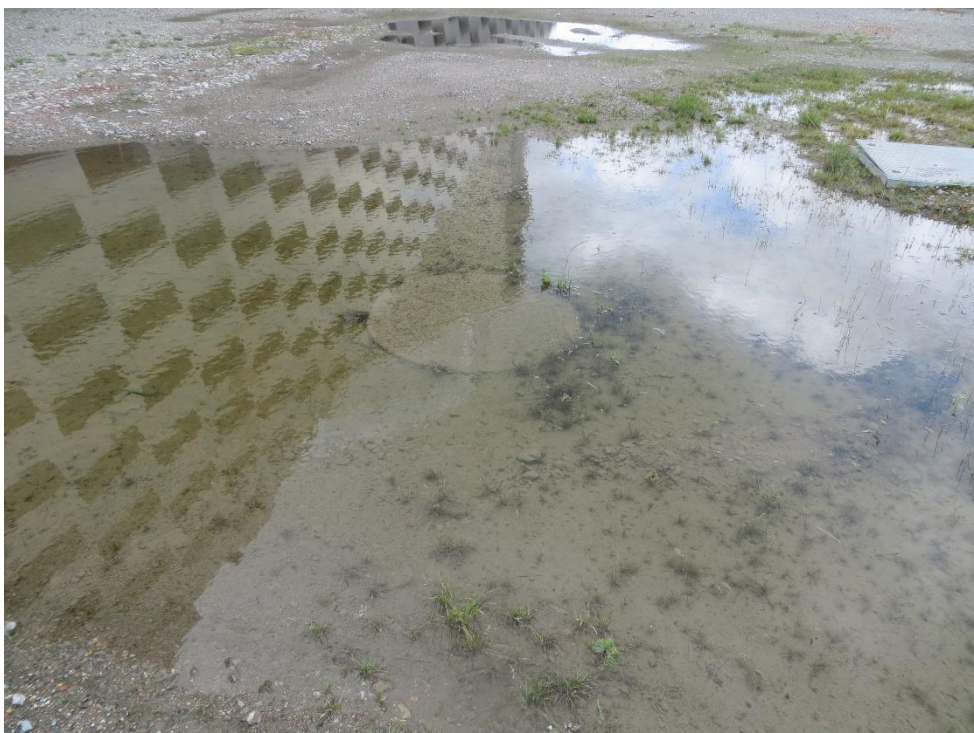
ARC skal undersøge hvad der er under dette brøndlåg og om det er problematisk at det står under vand

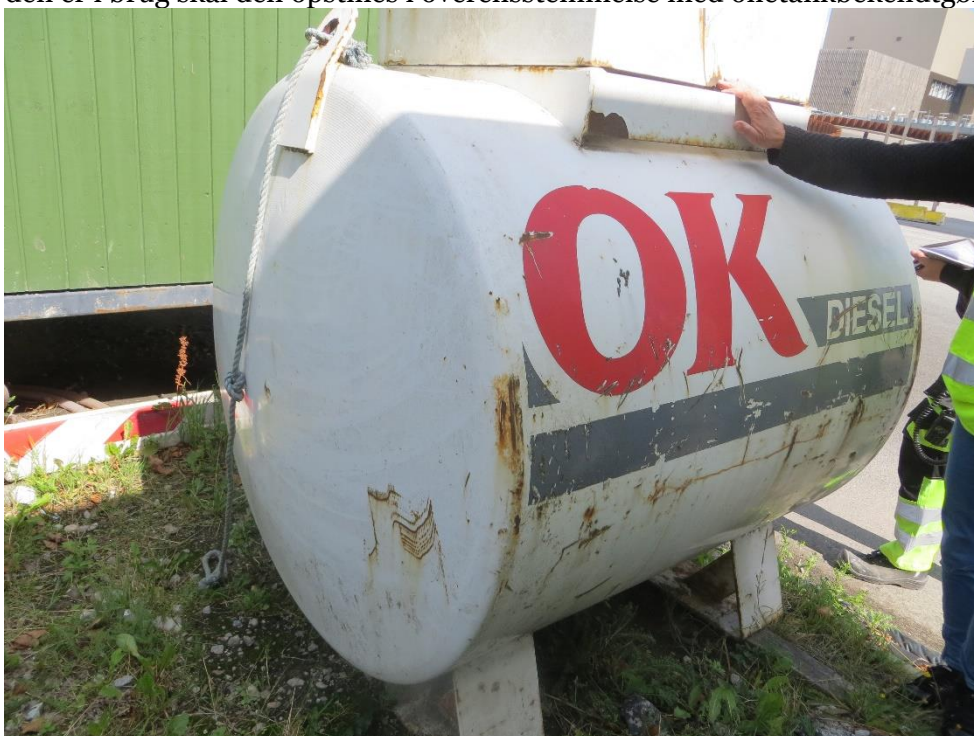
Der stod en gammel olietank. Det aftaltes at ARC undersøger om den er tom. Hvis den er i brug skal den opstilles i overensstemmelse med olietankbekendtgørelsen

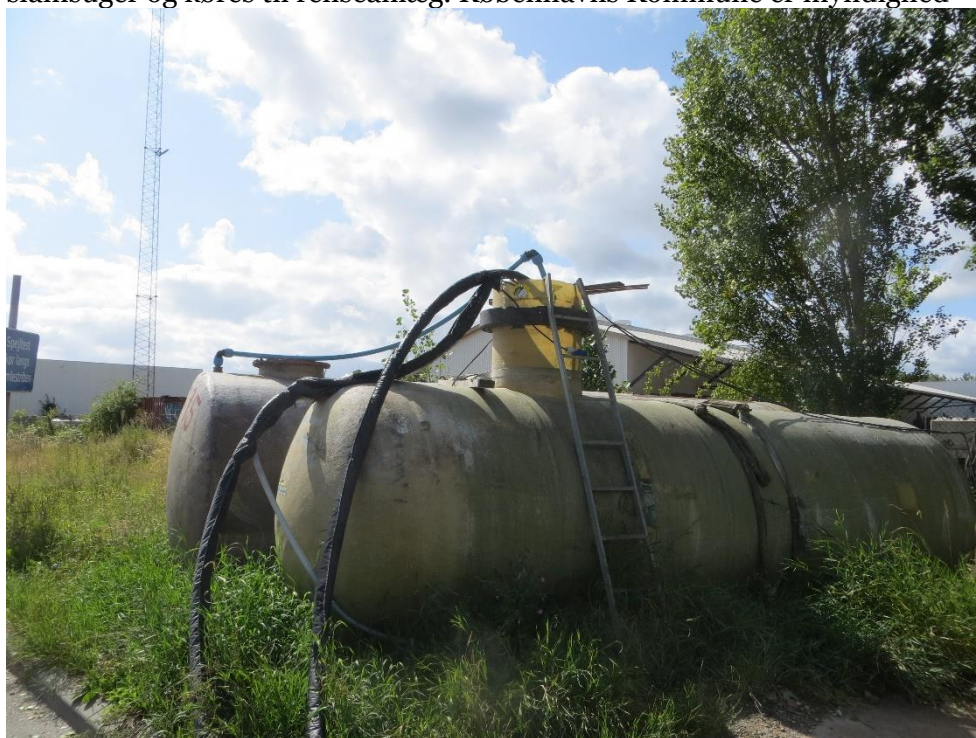
Der var desuden 2 tanke til spildevand fra mandskabsvognene. De tømmes af slamsuger og køres til renseanlæg. Københavns Kommune er myndighed
