Tilsynsrapport til offentliggørelse

Tilsynsrapport

Virksomhedens navn	Køge Jorddepot
Virksomhedens adresse	Nordhavnsvej 36-40, 4600 Køge
CVR nummer	29189374
Virksomhedstype	5.4 Deponeringsanlæg >10 t/dag eller kap. >25.000 t
Tidspunkt for tilsynet	Fredag den 30. august 2019, kl. 9.30-11.30
Baggrunden for tilsynet	Nedlukning af delområderne 1. Del af E2-B-D 2. Del af E3-A-B-C-D 3. Del af E4-B-D E5-B 4. Del af E7-B-D (inkl. del af E6-D) 5. Del af E7-C-D 6. Del af E1-B (inkl. Del af E1 -A) 7. Del af E4 B (inkl. Del af E4-A) 8. Del af E7-A-B-C-B
Varsling af tilsynet	Varslet den 27. august 2019 på baggrund af anmodning fra Køge Jorddepot den 3. juli 2019.
Deltagere fra virksomheden	Claus Reenberg, Anita Fenger-Cordes
Øvrige deltagere	
Tilsynet udført af	Line Højgaard Henriksen
Tilsynet omfattede	Signalnet, slutafdækning med rene materialer samt monitoringsboringer i delområderne.
Materiale udleveret	Kort med indtegnning af alle delområder, inkl. nyt område

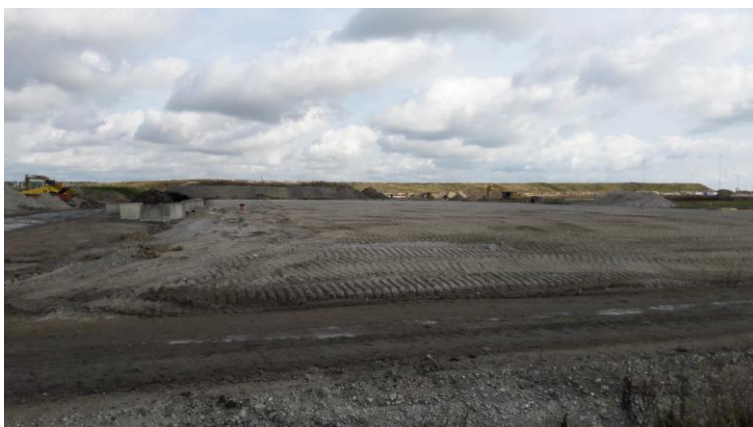
Signalnet og slutafdækningen er indmålt og dokumenteret ved mail af 23. august 2019, se endvidere foto 1.

Foto 1. Delområde "Del af E2-B-D" set mod nord. Monitoringsboring ses ca. i midten til venstre.

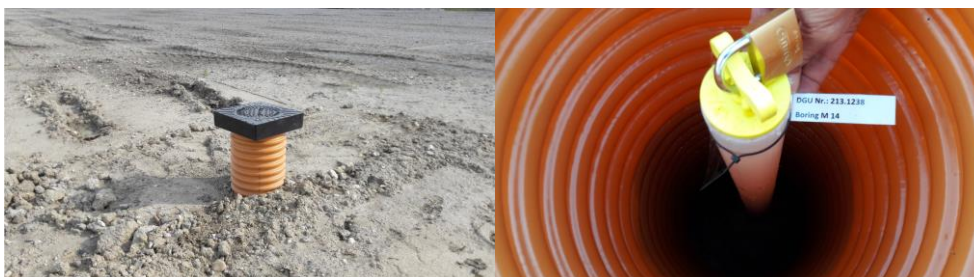
Der er en monitoringsboring i delområdet med lokalnummer M14 og DGU nr. 213. 1238, se foto 2. Boringen er afsluttet med midlertidigt beskyttelsesrør. Køge Jorddepot oplyser, at det bliver skåret af til terræn og afsluttet med kørefast dæksel, når lejer af arealet har etableret belægning. Boringens forerør er forsynet med lås og nummerering. Boringen benyttes til monitorering af perkolatets indhold af miljøskadelige stoffer. Boringen skal ikke bruges til pejlinger, og der er derfor ikke fokuseret på kotemærkning.

Foto 2: Monitoringsboring M14 med beskyttelsesrør og køredæksel til venstre og med lås og mærkning til højre.

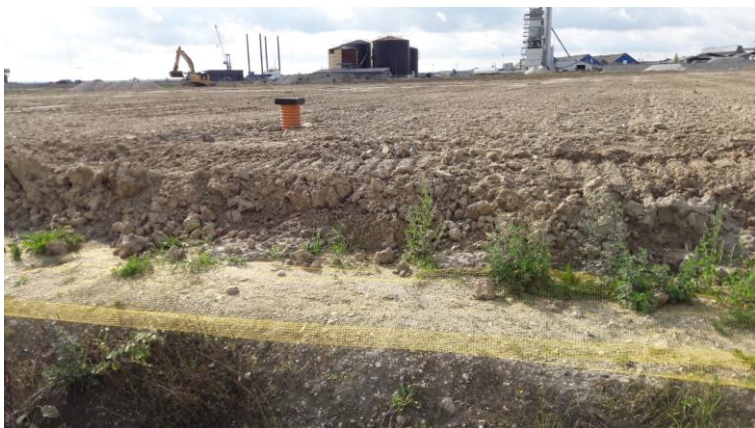
Der ses signalnetet under slutafdækningen og begge dele er indmålt og dokumenteret, se foto 3.

Foto 3. Delområde "Del af E3-A-B-C-D" set mod syd. Moniteringsboring ses ca. i midten.

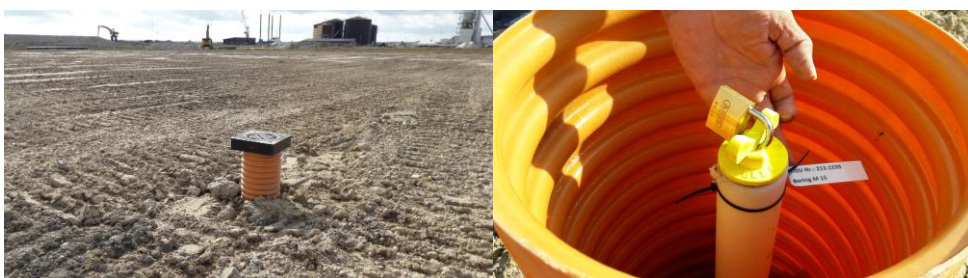
Der er en moniteringsboring i delområdet med lokalnummer M15 og med DGU nr. 213. 1239, se foto 4. Boringen er afsluttet med midlertidigt beskyttelsesrør. Køge Jorddepot oplyser, at det bliver skåret af til terræn og afsluttet med kørefast dæksel, når lejer af arealet har etableret belægning. Boringens forerør er forsynet med lås og nummerering. Boringen benyttes til monitoring af perkolatets indhold af miljøskadelige stoffer. Boringen skal ikke bruges til pejlinger, og der er derfor ikke fokuseret på kotemærkning.

Foto 4: Moniteringsboring M15 med beskyttelsesrør og køredæksel til venstre og med lås og mærkning til højre.

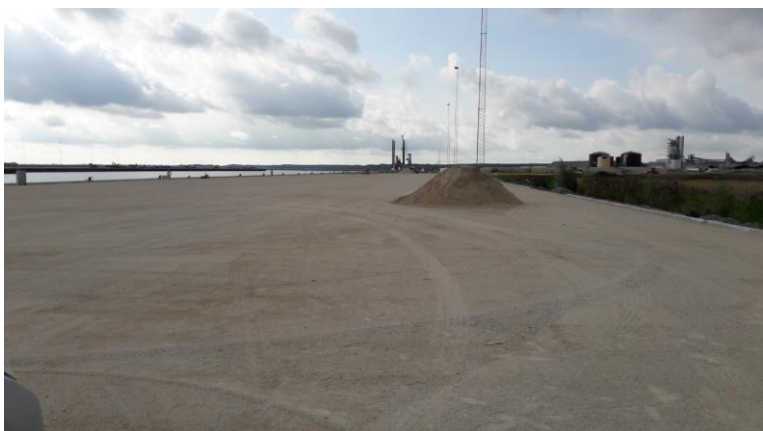
Signalnet og slutafdækning er indmålt og dokumenteret, se endvidere foto 5.

Foto 5. Delområde "Del af E4-B-D E5-B" set mod syd.

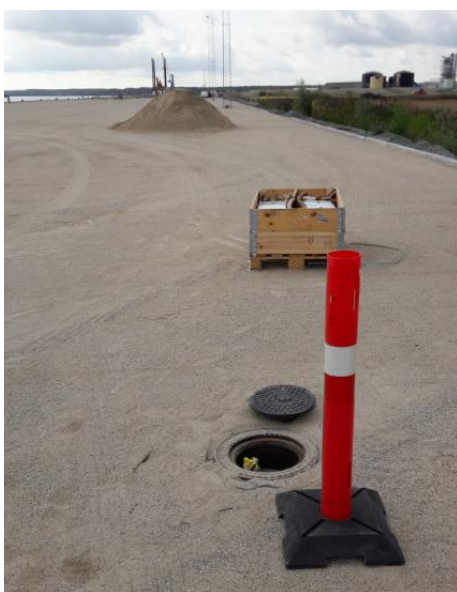
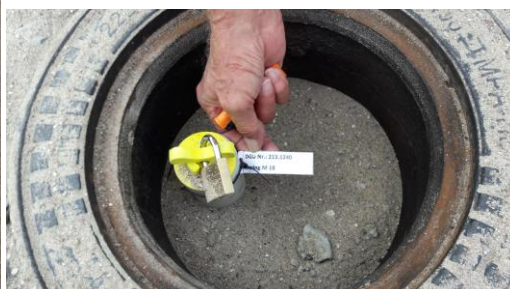
Der er to monitoringsboringer i delområdet med lokalnummer henholdsvis M18 med DGU nr. 213. 1240, og M19 med DGU nr. 213.1241, se foto henholdsvis 6 og 7. Boringerne er afsluttet med kørefast dæksel. Boringernes forerør er forsynet med lås og nummerering. Boringen benyttes til monitorering af perkolatets indhold af miljøskadelige stoffer. Boringen skal ikke bruges til pejlinger, og der er derfor ikke fokuseret på kotemærkning.

Foto 6: Monitoringsboring M18 med køredæksel til venstre og med lås og mærkning til højre.

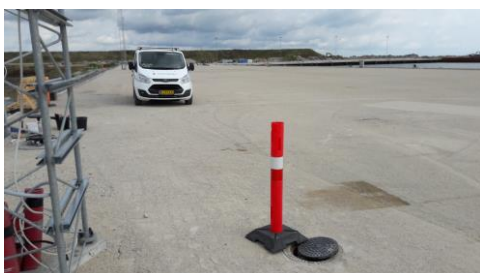
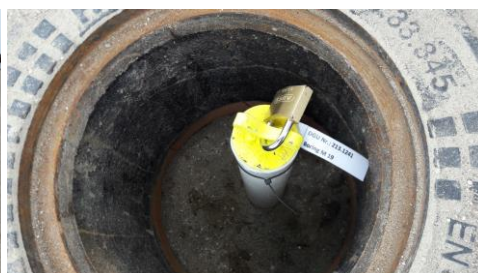
Foto 7: Monitoringsboring M19 med køredæksel til venstre og med lås og mærkning til højre.

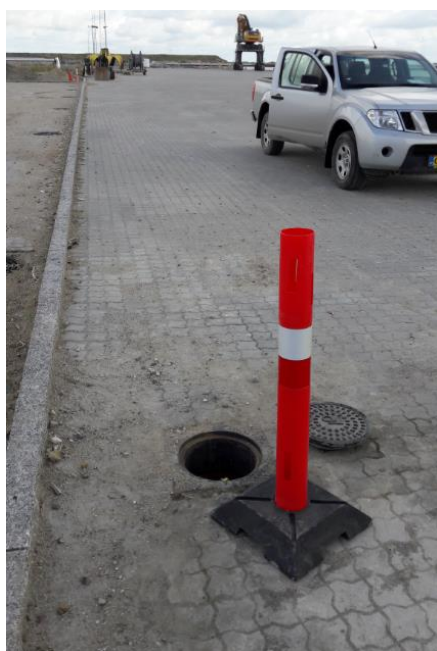
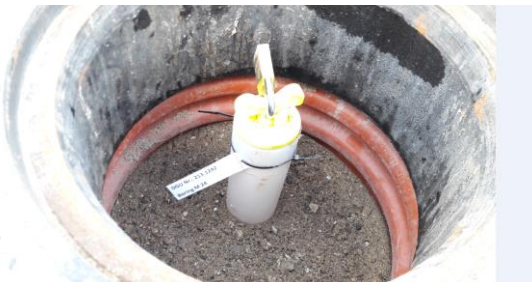
Signalnet og slutfafdækning er indmålt og dokumenteret, se endvidere foto 8.

Der er en monitoringsboring i delområdet med lokalnummer M24 og med DGU nr. 213. 1242, se foto 9. Boringerne er afsluttet med kørefast dæksel. Boringens forerør er forsynet med lås og nummerering. Boringen benyttes til monitorering af perkolatets indhold af miljøskadelige stoffer. Boringen skal ikke bruges til pejlinger, og der er derfor ikke fokuseret på kotemærkning.

Foto 8. Til venstre: Delområdet set mod nord. Monitoringsboring M24 med køredæksel. Til højre: Monitoringsboring med lås og mærkning.

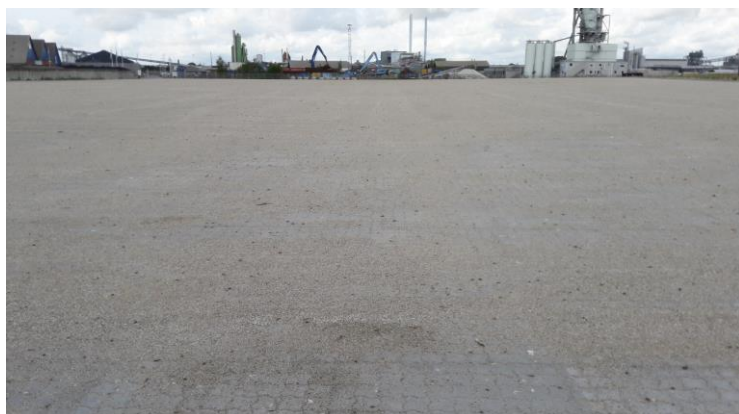
Signalnet og slutaftdækning er indmålt og dokumenteret, se endvidere foto 9. Der er ingen monitoringsboring i delområdet.

Foto 9. Delområde "Del af E7-C-D" set mod vest.

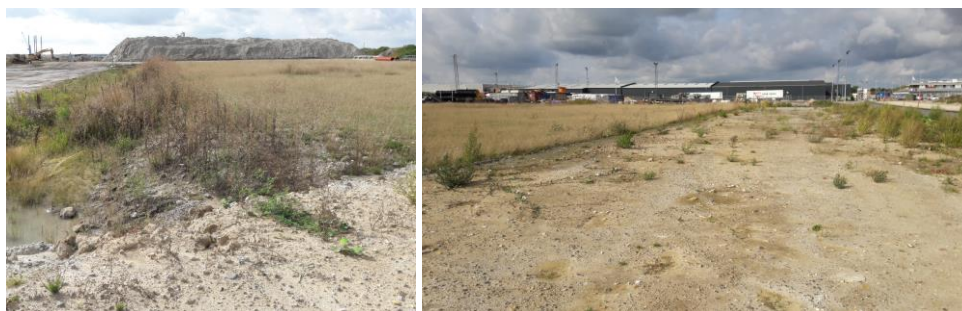
Der ses signalnet under slutafdækningen og begge dele er indmålt og dokumenteret, se endvidere foto 10. Der er ingen monitoringsboring i delområdet.

Foto 10. Delområde "Del af E7-C-D" set mod hhv. syd til venstre og vest til højre.

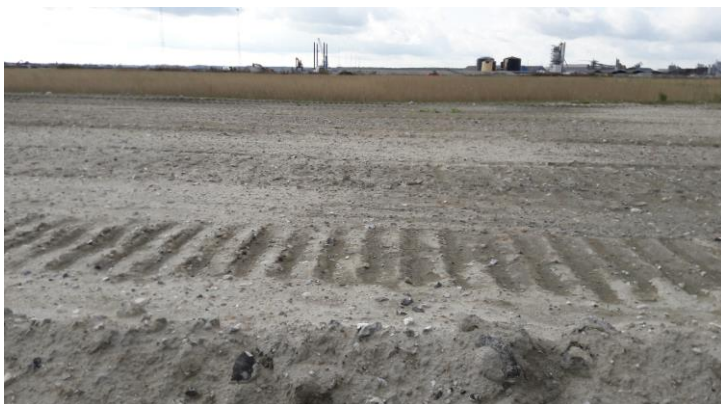
Der ses signalnet under slutafdækningen og begge dele er indmålt og dokumenteret, se foto 11. Der er ingen monitoringsboring i delområdet.

Foto 11. Delområde "Del af E4-B (inkl. Del af E4-A)" set mod syd.

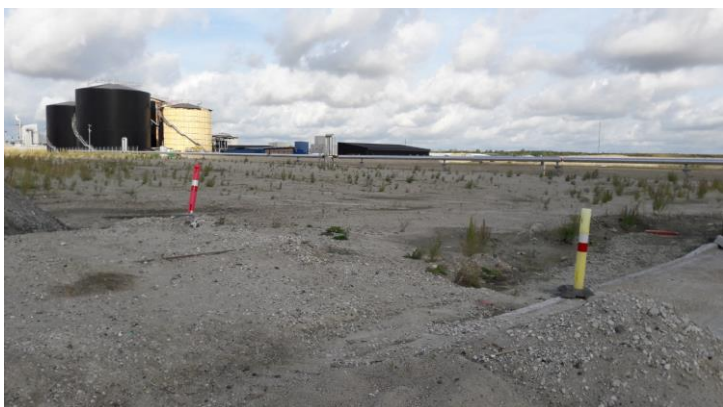
Signalnet og slutafdækning er indmålt og dokumenteret, se endvidere foto 12. Der er ingen monitoringsboring i delområdet.

Foto 12. Delområde "Del af E7-A-B-C-D" set mod nordvest.

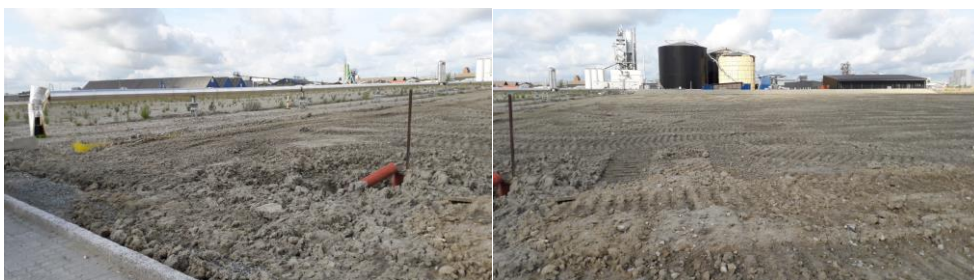
Der ses signalnet under slutaftdækningen, se foto 13. Der er ingen monitoringsboring i delområdet.

Foto 13. Delområde "Del af E7-B" set mod hhv. sydvest og vest.
