## Tilsynsrapport til offentliggørelse

Virksomhedens navn	Koppers Denmark ApS
Virksomhedens adresse	Avernakke 1, 5800 Nyborg
CVR nummer	11000738
Virksomhedstype	4.1a Fremstilling af simple kulbrinter
Tidspunkt for tilsynet	24. november 2016
Baggrunden for tilsynet	Prioriteret tilsyn
Varsling af tilsynet	9. november 2016
Deltagere fra virksomheden	Dorte Riis Sørensen og Julie Falslund Andersen
Øvrige deltagere	-
Tilsynet udført af	Charlotte Clausen og Jørn Hessellund Jeppesen
Tilsynet omfattede	<p>Prioriteret tilsyn, opfølgning på sidste tilsyn og virksomhedens egenkontrol med emissioner til luft, herunder overholdelse af vilkår i tilhørende miljøgodkendelser.</p> <p>Kontrol med overholdelse af vilkår vedr. følgende områder:</p> <ul style="list-style-type: none"><li>- Læsseramper og lastning af skib</li><li>- Scrubbere</li><li>- Incinerator II</li><li>- Svovlrensingsanlæg</li></ul> <p>Tanke der er omfattet af olietankbekendtgørelsen.</p>

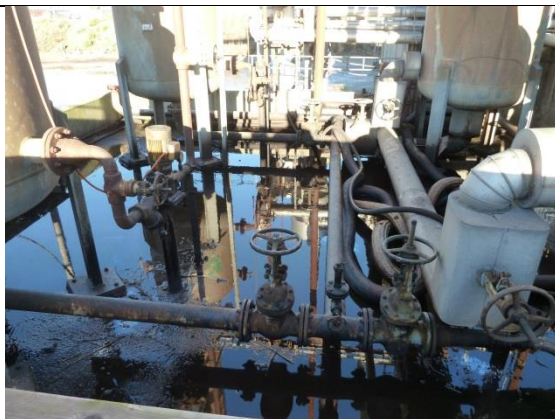
Befæstet område ved molescrubber.  
- regnvand med tegn på forurening

Området ved molescrubberen blev besigtiget. Scrubberanlægget er placeret i en tankgrav (selve scrubberne står i bassin med opkant) med en del skidt, beplantning og jord i bunden. Der stod snavset overfladevand under scrubberen. Overfladevandet var tydeligt forurenet med en tjære/oliefilm.

Miljøstyrelsen kunne konstatere, at der i tankgraven ved molescrubberen er forurenet overfladevand fra spild, der ikke straks er bortskaffet og opsamlet, og Miljøstyrelsen indskærper et vilkår

Miljøstyrelsen gjorde opmærksom på mængden af forurenet overfladevand. Koppers Denmark oplyste, at overfladevandet normalt fjernes med slamsuger som dermed tømmer tankgården/det befæstede areal.

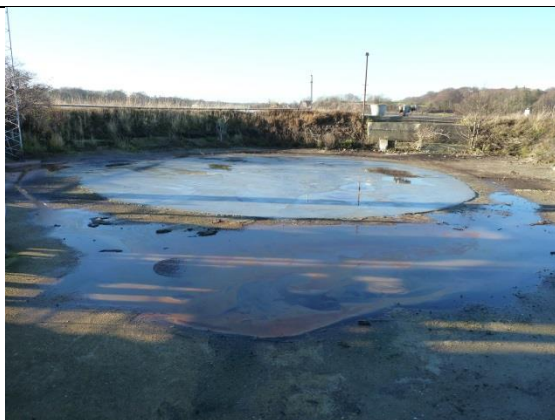
Tankgård ved molescrubber.  
- regnvand med tegn på forurening

I tankgården ved molescrubberen havde der stået en tank. Tanken var fjernet, der var etableret belægning på det område, hvor der havde været tank.

Der var delvis jordvold rundt om tankgårdens ene side. Det var svært at se, om der var en hel og ubrudt opkant i hele tankgården.

Koppers Denmark bedes derfor oplyse og dokumentere, hvornår tankgården er genetableret med opkant af beton ved alle tankgårdens sider.

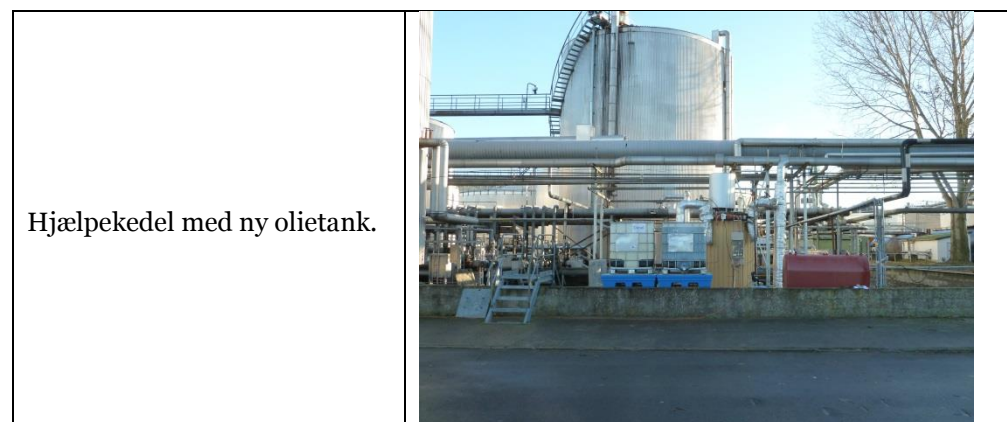
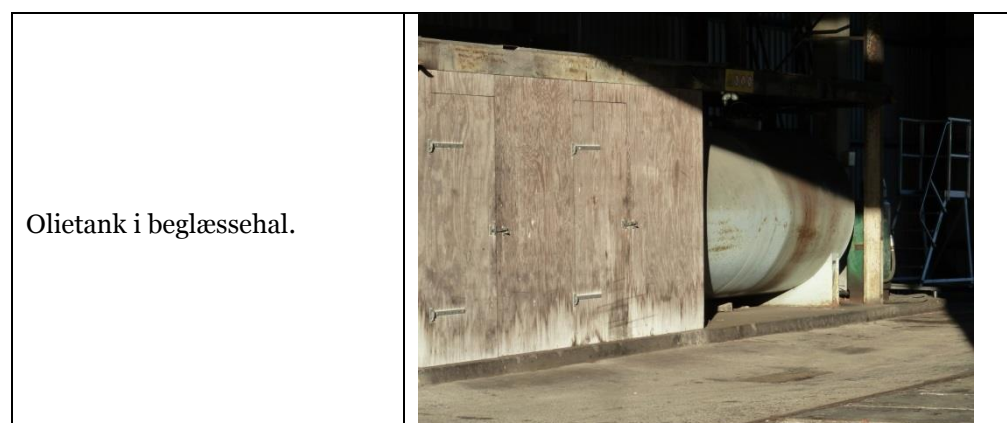
Koppers Denmark har 3 tanke som er direkte omfattet af olietankbekendtgørelsen. I Beglæssehallen er der en 10 m<sup>3</sup> dieselolietank fra 1991 og ved begtankene er der placeret en 1 m<sup>3</sup> dieselolietank fra 2015 til brug for hjælpekedlen. I området mellem Kontrolrum og Biologisk renselanlæg er der placeret en 20 m<sup>3</sup> HTO (heatolietank) fra 1982.

Det blev aftalt med Koppers Denmark, at virksomheden fremsender tankattester for disse tanke og seneste inspektionsrapport for tankene.

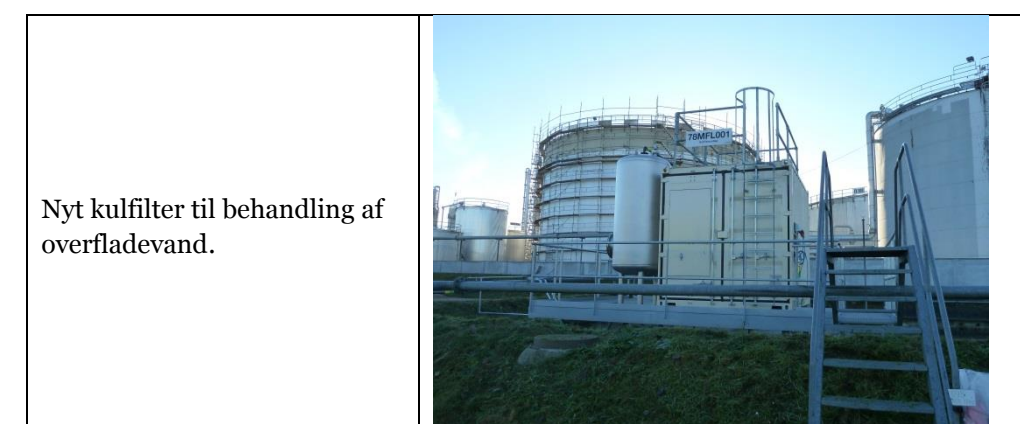
Virksomhedens overfladevand som kommer fra tankgrave på virksomheden, renses nu gennem et nyt kulfilter. Efterfølgende udledes det rensede overfladevand via regnvandskloakkerne til eksisterende gl. olieudskiller sammen med det øvrige regnvand fra køre- og parkeringsarealer.
