Danske Olieberedskabslagre, J70
Ydre Ringvej 1
7000 Fredericia

Virksomheder
J.nr. MST-1272-01475
Ref. chcl/kalar
Dato: 17. august 2017

Tilsynsrapport

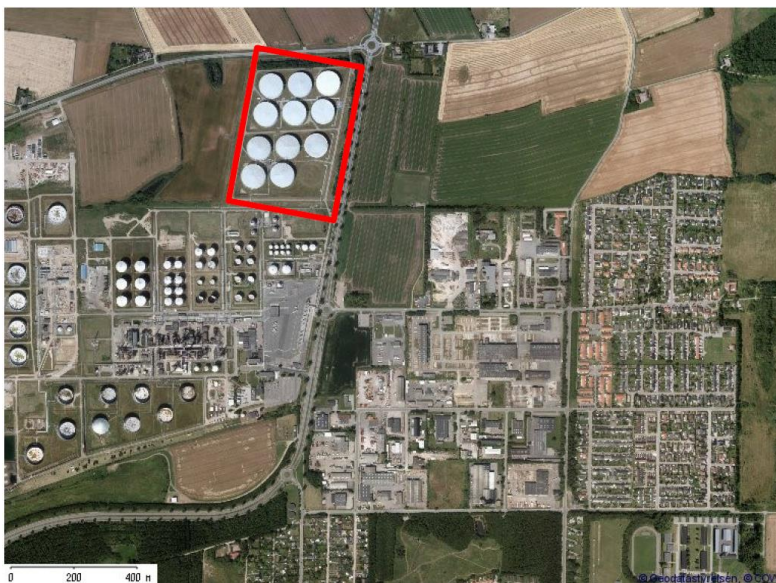
foto 1: FDO's tankanlæg J70.
