Tilsynsrapport til offentliggørelse

Tilsynsrapport

Virksomhedens navn	Fredtofte Losseplads
Virksomhedens adresse	Fredtoftevej 7, 2980 Kokkedal
CVR nummer	29188335
Virksomhedstype	5.4 Deponeringsanlæg >10 t/dag eller kap. >25.000 t
Tidspunkt for tilsynet	Den 29. november 2017 kl. 9.00 til 11.00
Baggrunden for tilsynet	Basistilsyn
Varsling af tilsynet	Den 13. november 2017
Deltagere fra virksomheden	Ditte Bering og Malene Holm
Øvrige deltagere	
Tilsynet udført af	Lone Grunnet og Tina Schmidt
Tilsynet omfattede	<ol style="list-style-type: none">1. Generelt tilsyn med deponiet, dets slutafdækning samt dets tekniske installationer. Herunder udfører Miljøstyrelsen for tiden en tilsynskampagne med særligt fokus på grundvandsboringer.2. Drøftelse af perkolat afværgen, dens funktion og vedligehold og optimering.3. Drøftelse af vilkår til kommende påbud til Fredtofte Losseplads.
Materiale udleveret	<p>Kort med aftegnet perkolatledning fra pumpestation ved amfiteateret til hovedpumpestation.</p> <p>Oversigtstegning over sammenhæng mellem pumpestation Amfiteater og hovedpumpestation</p> <p>Print med principskitse for målerbrønd Fredtoften.</p>

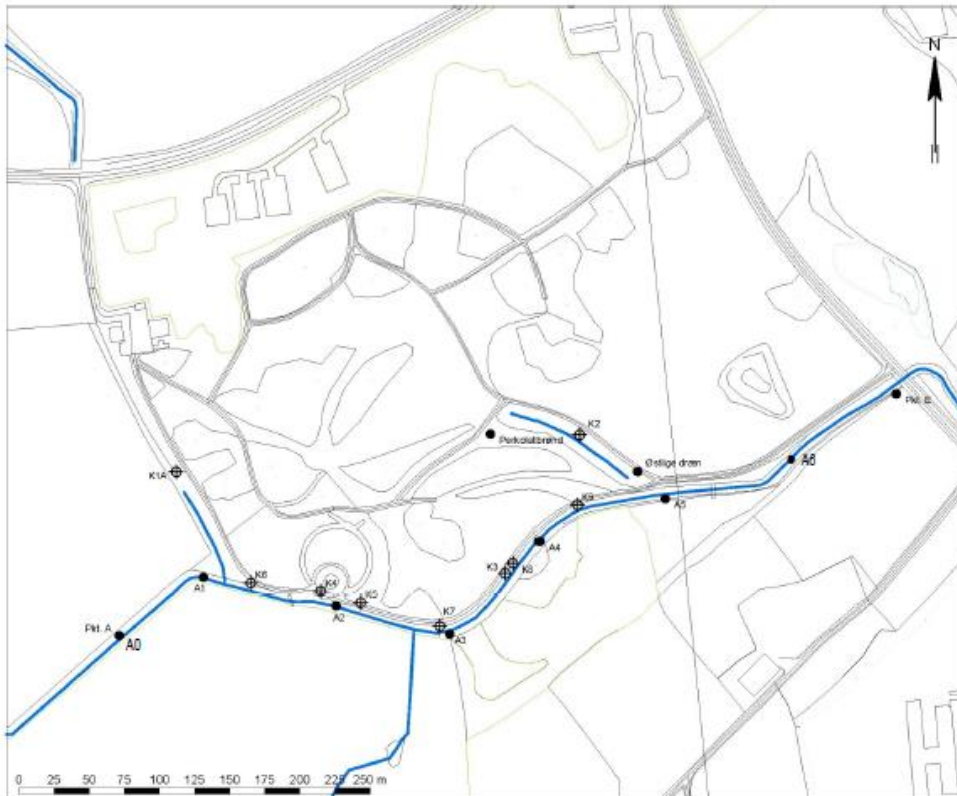
Oversigtskort over Fredtofte Losseplads med borerig. Kilde Fredensborg Kommunes årsrapport 2016 for Fredtofte Losseplads.

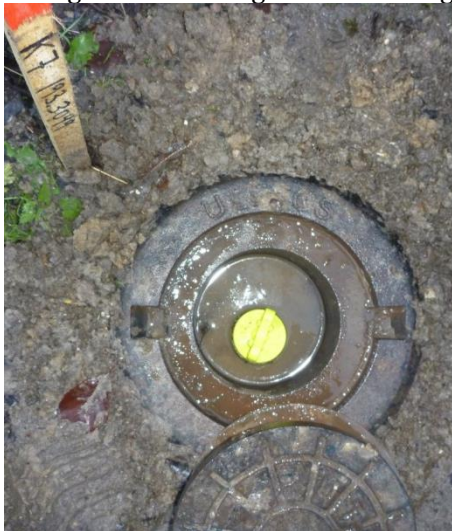
Ovenstående billede viser boring K7 / DGU nr. 193.3049, som er et eksempel på de nye boringer, som er etableret i forbindelse med undersøgelser, som kommunen har foretaget i de seneste år. Som det fremgår af billedet, er boringerne afmærkede med en pind. Formålet hermed er at sikre identifikation, og at boringen bliver genfundet. De nye boringer var ikke aflåst og Miljøstyrelsen opfordrede kommunen til hurtigst at muligt at få sat lås på boringerne samt påsætte mærkat, idet der henvises til § 10, stk. 4 i bekendtgørelse nr. 1260 af den 28. oktober 2013 om udførelse og sløjfning af boringer og brønde på land. Vedrørende aflåsning af boringer henvises i øvrigt også til vilkår 1.8 i Frederiksborg Amts påbud vedrørende Fredtofte Losseplads matr. Nr. 44b m.fl. Brønsholm By, Karlebo af den 24. august 2006. Som det fremgår af ovenstående billede, stod der vand omkring forerøret i boring K7. Kommunen opfordres til at sikre sig mod, at overfladevand kontaminerer det underliggende overfladenære grundvandsmagasin, og dermed potentielt påvirker resultatet af prøvetagningen. Der henvises til § 9 i boringsbekendtgørelsen.
