Tilsynsrapport til offentliggørelse

Virksomhedens navn	AKD Toftlund
Virksomhedens adresse	Tøndervej 3, 6520 Toftlund
CVR nummer	62818328
Virksomhedstype	6.4b(ii)3 Veg. råstoffer-Kartoffelmels- /protein,kap.>300t/dg
Tidspunkt for tilsynet	18.09.2023 ca. kl. 10.15-11.45
Baggrunden for tilsynet	Tilsynskampagne 2022/23 vedr. brandslukningsanlæg
Varsling af tilsynet	4. juli 2023
Deltagere fra virksomheden	Mette Marie Haubak og Christian Lagoni
Øvrige deltagere	-
Tilsynet udført af	Claus Lübeck Christensen og Annemette Ellefsen
Tilsynet omfattede	Tilsyn med virksomhedens brandslukningsanlæg, herunder oplag af skumslukningsmidler, spredningsveje ved test af brandslukningsanlæg og tæthed af belægninger knyttet til arealer, hvor skumslukningsmidler kan forekomme ved oplag og brug.
Materiale udleveret	AKD Toftlund, Procedure for eftersyn af brandslukningsanlæg for siloer.

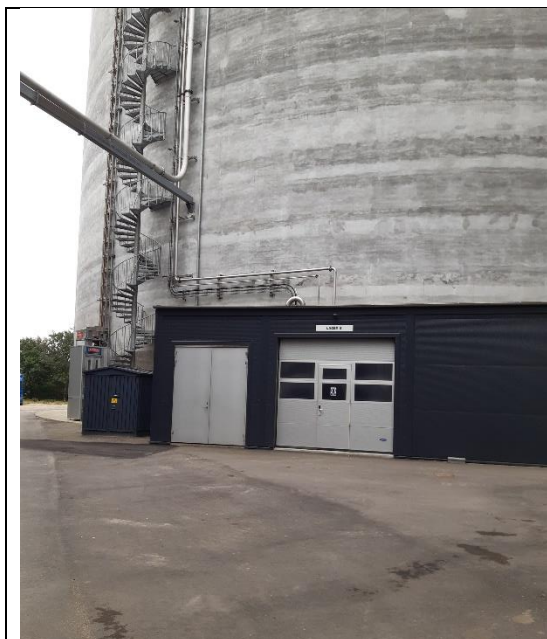
Foto 1: Lager 8, der i tilfælde af brand vil blive slukket af brandslukningsanlæg 1. Oplag af skumprodukt findes i eltavle-rummet bag de to stældøre.

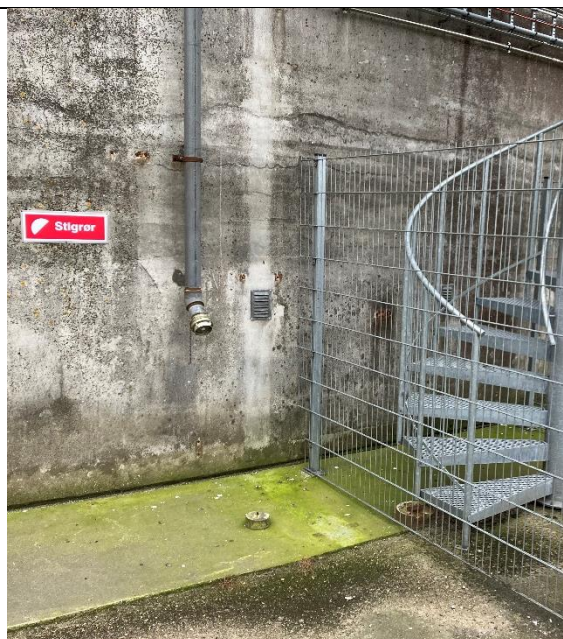
Foto 2: Stigrør til fremføring af slukningsvand til lager 8.

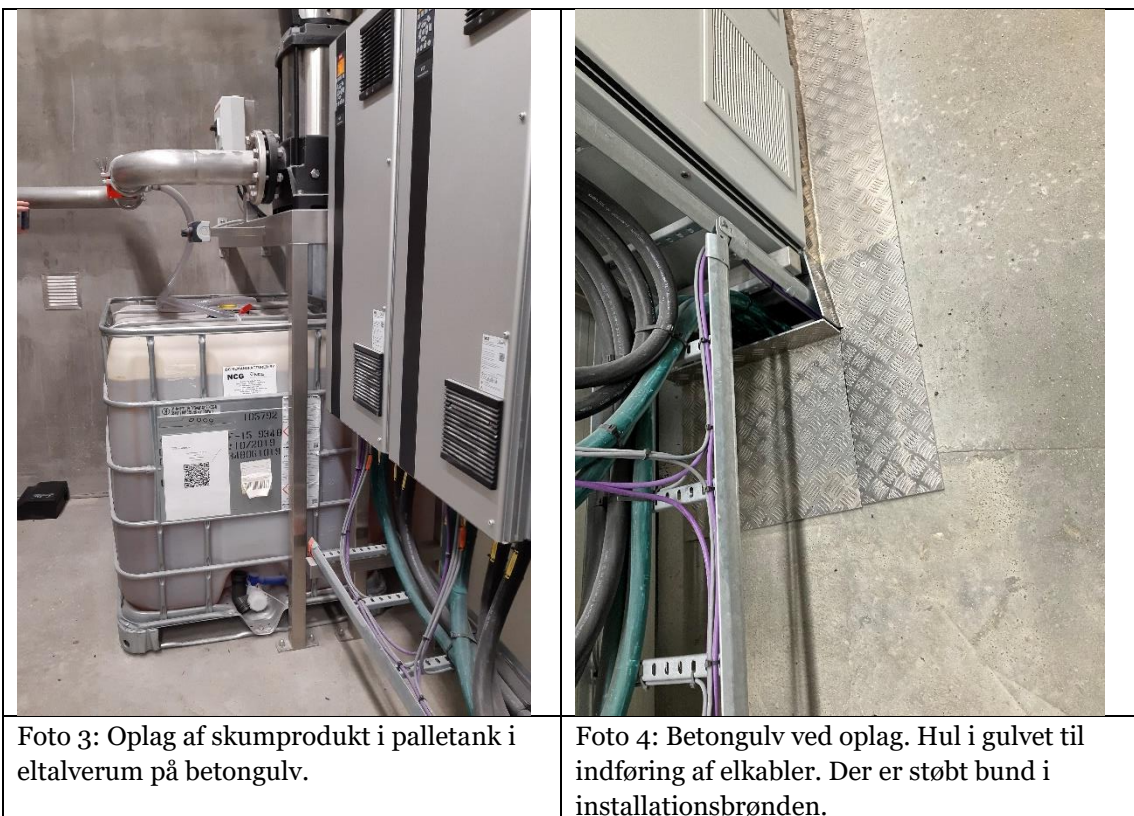
I forbindelse med eltalverummet, er oplaget af brandskumprodukt til anlæg 1 placeret. Rummet findes ved lager 8 (der indeholder kartoffelmel), ved opgang til ståltrappen med indgang via de to ståldøre (foto 1). Skumslukningsproduktet er placeret i en palletank (foto 3), der er placeret på betongulv. Belægningen er tæt uden afløb, dog er der et ”hul” med en opkant, til installationsindføring fra kabelbrønd. Virksomheden oplyser, at der er støbt beton i indføringskanalen (foto 4). Ved et større spild vil skumproduktet kunne løbe ned i installationshullet. Miljøstyrelsen vurderer, at slukningsmiddel fra tanken ved spild/utæthed kan ledes til indføringskanalen. Da det ikke er muligt at føre tilsyn med indføringskanalens tæthed, vurderer Miljøstyrelsen at palletanken skal placeres ovenpå spildbakke, der kan rumme tankens volumen, for at sikre mod risiko for at brandslukningsmidlet kan forurene jord, overflade- og grundvand.

Miljøstyrelsen vurderer, at slukningsmiddel fra tanken ved anlæg 1 i tilfælde af spild/utæthed kan ledes til indføringskanalen i bygningen. Da det ikke er muligt at føre tilsyn med indføringskanalens tæthed, vurderer Miljøstyrelsen at palletanken skal placeres oven på spildbakke, der kan rumme tankens volumen, for at sikre mod risiko for at brandslukningsmidlet kan forurene jord, overflade- og grundvand. Miljøstyrelsen henstiller derfor til, at der etableres spildbakke under palletanken ved anlæg 1. Miljøstyrelsen anmoder om, at virksomheden seneste den 14. august 2024 fremsender fotodokumentation for, at der er etableret spildbakke under tanken.

Som det blev vendt på tilsynet, er det ikke muligt at få en spildbakke presset ind og stå i tavlerum. Jf. regler for el tavle rum, skal der være 800 mm fri passage, denne sikkerhedsregel kan vi ikke tilsidesætte.

Til gengæld har rummet et tæt beton gulvbelægningen uden afløb, dog med undtagelse af hul ned til 2 installationsbrønde, som også har tæt beton belægning. Ved en utæthed i palletanken vil væsken løbe ned i de 2 installationsbrønde, hvor væsken kan suges op. Det

vurderes at volumen af installationsbrøndene er større end indholdet af palletanken. Hver installationsbrønd kan rumme ca. 1,3 m³.

Desuden er det ikke muligt at påkøre palletanken i det lille rum. Vi vil føre tilsyn med tætheden af indføringskanalens beton samt gulvet, dette er tilføjet i vores vedligeholdssystem VM4000. Se vedhæftet bilag og billeder.

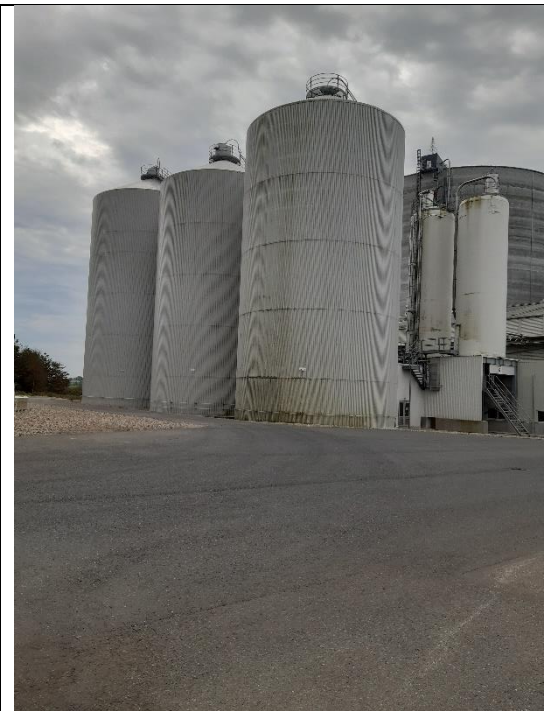
Foto 5: De 3 protein siloer, der i tilfælde af brand vil blive slukke af brandslukningsanlæg 2.

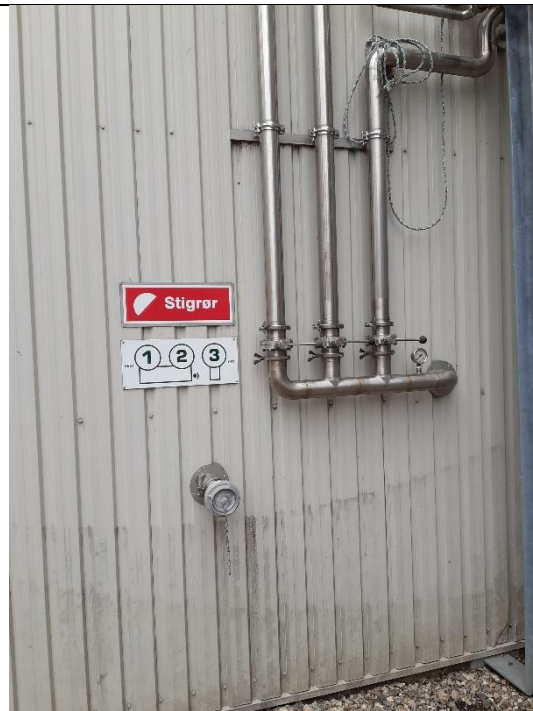
Foto 6: Stigrør til fremføring af slukningsvand til de 3 siloer. Installationen er placeret ved silo 2.

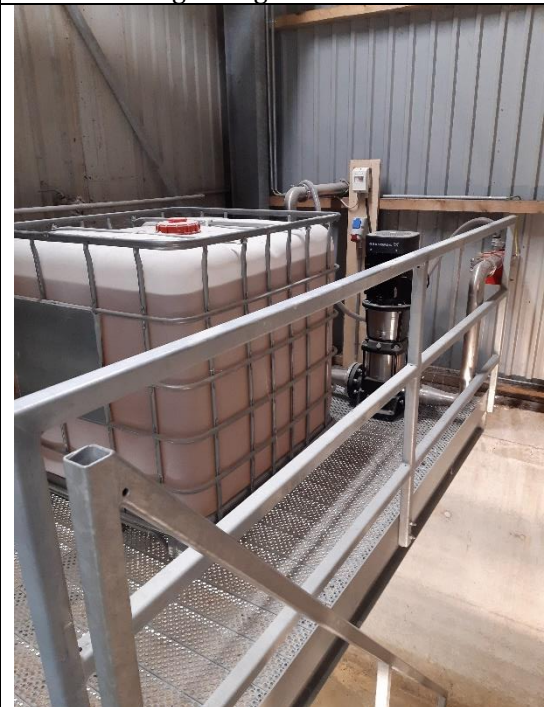
Foto 6: Oplag af skumprodukt i palletank på en ristafsats.

I forbindelse silo 2, er der på et trappeplateau placeret et oplag af brandslukningsskum, i en palletank (foto 6). Palletanken er placeret på et plateau udført af en metalrist. Belægningen er således ikke tæt, og ved evt. spild fra beholderen vil skumproduktet løbe igennem metalristen og ned i kælderen. I kælderen er et gulvafløb med afløb til en pumpeump, hvor indsvivet grundvand pumpes til bassin 49, der er en sø med lermembran. Fra søen udledes vand til en grøft, hvorfra vandet nedsiver – grøften har ikke forbindelse til noget vandløb. Det er muligt at afspærre udløbet fra søen til grøften, hvilket også fremgår af

Med baggrund i virksomhedens oplysninger, er det Miljøstyrelsen vurdering, at såfremt palletanken med brandsluknings-skum tjekkes for eventuelle utætheder inden start af pumpe til tømning af pumpe-sumpen, vil der ikke være risiko for at brandslukningsmidlet kan forurene jord, overflade- og grundvand. Efter udpumpning af grundvand skal pumpen slukkes igen.

Efter tilsynet har virksomheden i mail af 19. marts 2024 oplyst, at de vil ændre proceduren for tømning af pumpe-sumpen. Fremadrettet vil pumpen, i kælderen, blive indstillet så der er manuel start-stop funktion, hvorved der sikres at der ikke bliver pumpet brandsluknings-skum ud i regnvandssystemet, hvis der skulle opstå utætheder eller spild palletanken.

Grundvandspumpe under protein silo 2 er nu slukket og skal manuel aktiveres når der skal pumpet regnvand ud, hvorefter pumpen slukkes igen. Inden der pumpes sikres det, at der ikke har været udslip af skumvæske.

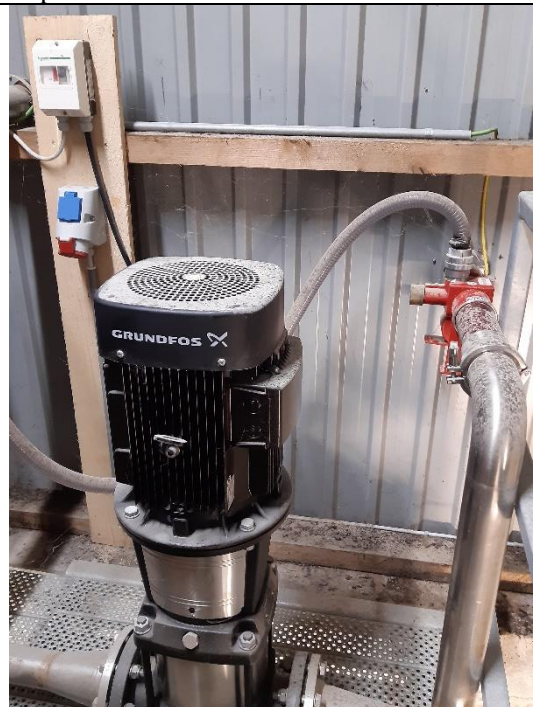
Foto 8: Pumpe, der anvendes i forbindelse med skumtilførsel til brandslukningsvand. Pumpen betjenes manuelt.
