Tilsynsrapport til offentliggørelse

Tilsynsrapport

Virksomhedens navn	APM Terminals - Aarhus A/S
Virksomhedens adresse	Østhavnsvej 43, 8000 Århus C
CVR nummer	32658393
Virksomhedstype	J209 Kolonne 3-virksomheder jf. risikobekendt.
Tidspunkt for tilsynet	31. maj 2022
Baggrunden for tilsynet	Basistilsyn
Varsling af tilsynet	Tilsynet var varslet
Deltagere fra virksomheden	Mette Linnemann Nielsen & Michael Richter
Øvrige deltagere	
Tilsynet udført af	Laura Møller & Karsten Borg Jensen
Tilsynet omfattede	Hele virksomhedens drift
Materiale udleveret	Intet udleveret på tilsynet

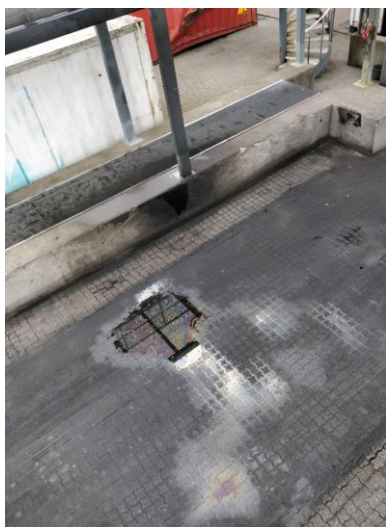
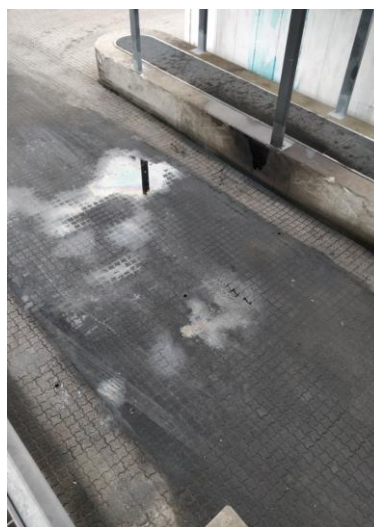
På tankningspladserne for tankning af straddle carriers kunne der konstateres en del spild på belægningerne. Spildet stammer både fra afdryp af smøringssolie på bevægelige dele på køretøjerne og fra spild fra tankning med dieselolie. Spildet fra tankning kunne også erkendes på betonkanten under tankstanderen.

Det kunne endvidere konstateres, at belægningssten nogle steder var kørt op, så de ikke længere dannede en sammenhængende belægning. Andre steder var der dannet lunger i belægningen, så der stod væske bestående af en blanding af regnvand og olieprodukter.

Der er to huller på hver tankningsplads, hvor igennem overfladevand bortledes.

Da Miljøstyrelsen på tilsynet vurderede, at der er forhold omkring vedligehold af belægning og dokumentation for afledning via olieudskiller samt sikring mod nedsivning, ønsker styrelsen en samlet tilbagemelding fra APMT og Aarhus Havn om forholdene, inden der tages stilling til den videre myndighedsbehandling.

På tilsynet blev aftalt, at APMT fremsender dokumentation for belægningsstandard og afløb via olieudskiller for tankningspladserne for straddle carriers.

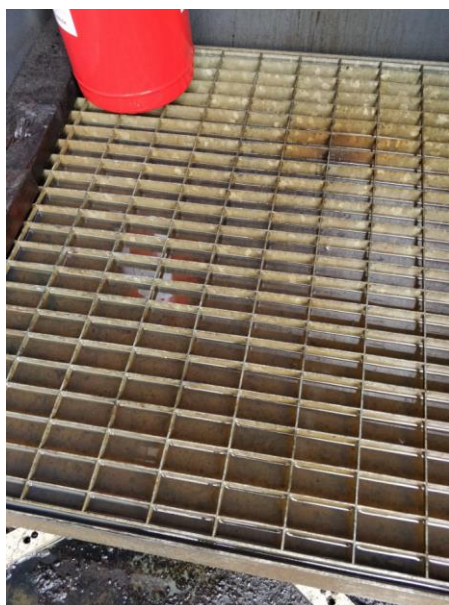
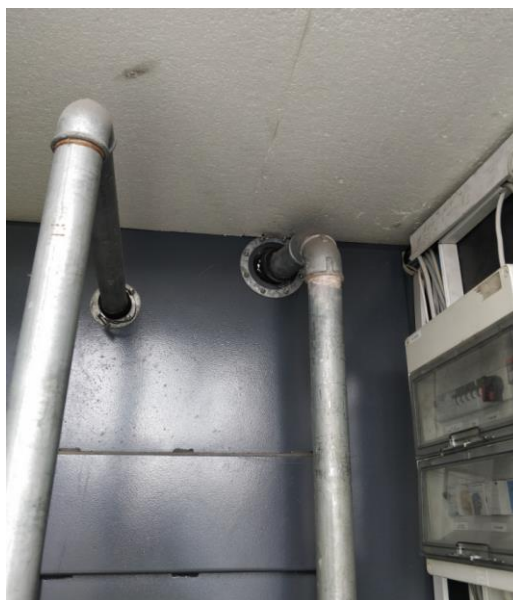
Diesolietanken på tankningspladsen ved værkstedet har påfyldningsstuds og pumpe til tilsætningsmidlet AdBlue i separate rum. Der er imidlertid huller ind til rummene, så opsamlingsbakkerne i rummene på tilsynstidspunktet var vandfyldte.

Miljøstyrelsen opfordrede på den baggrund til, at der bliver øget fokus på vedligehold af anlægget, så der ikke kommer regnvand ind, og så opsamlingsfaciliteterne hele tiden har fuld kapacitet.

Miljøstyrelsen skal derudover anmode om, at der fremsendes dokumentation i form af fotos eller lignende for at forholdene er blevet udbedret.
